海上コンテナ運送業務

ヒヤリハット事例集

Last update : 2025.04.06

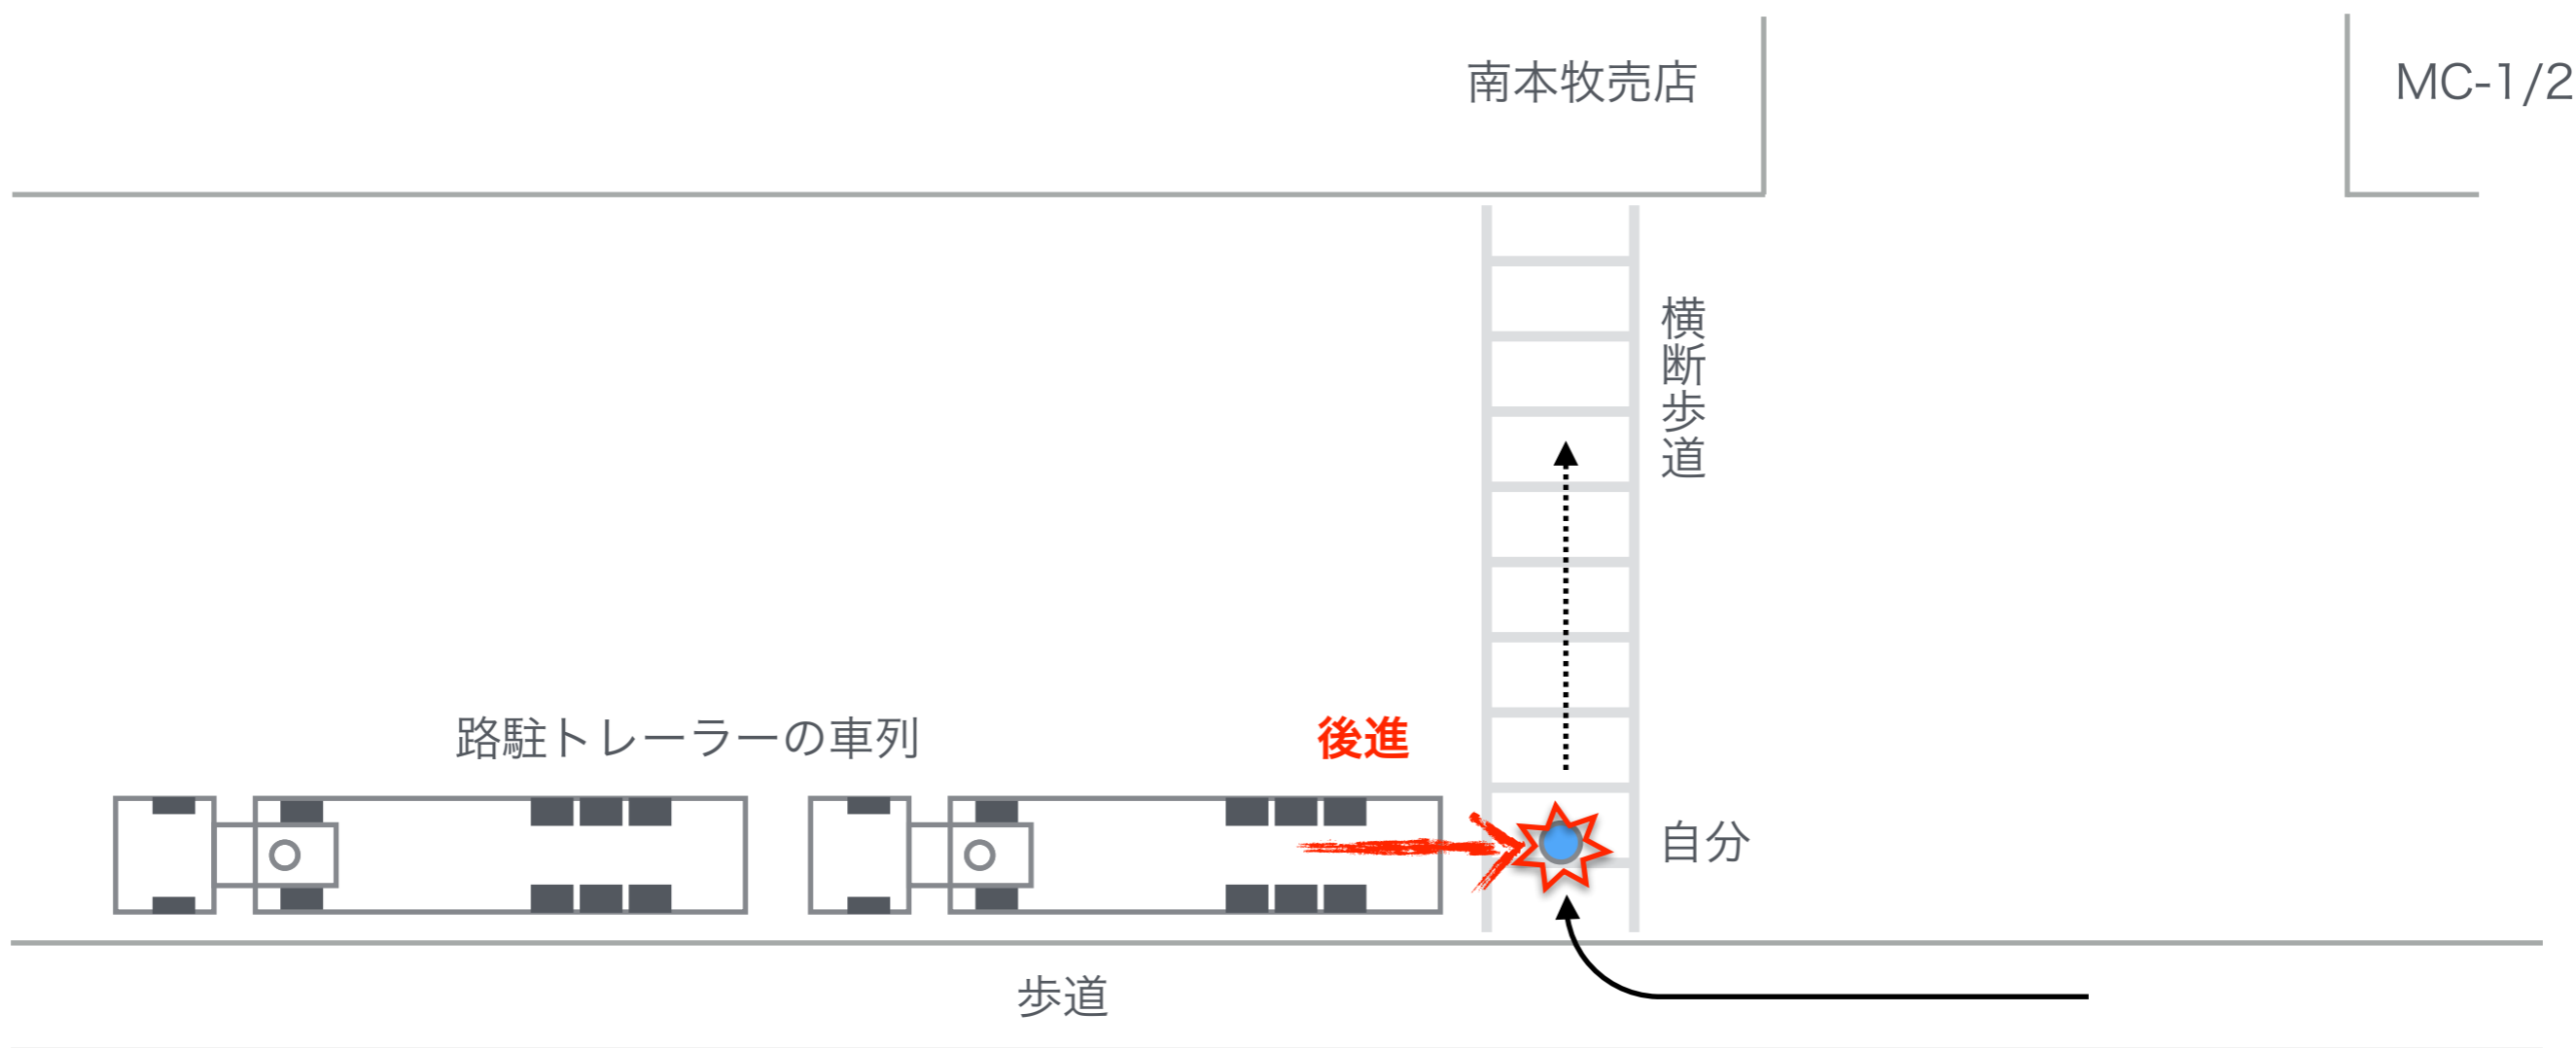
A-001：歩行者として横断歩道で待っていたところ車両が後進し接触

事案の種別	<input checked="" type="checkbox"/> 現場/ヤード、 <input type="checkbox"/> 道路交通、 <input type="checkbox"/> 初心者/うっかり、 <input type="checkbox"/> その他
事案の状況説明	歩行者として南本牧の売店に行こうと横断歩道で通行車両が途切れるのを待っていたところ、後進してきた海コントレーラーにぶつけられた。後進距離が少しかつたので、轢かれずに済んだ。

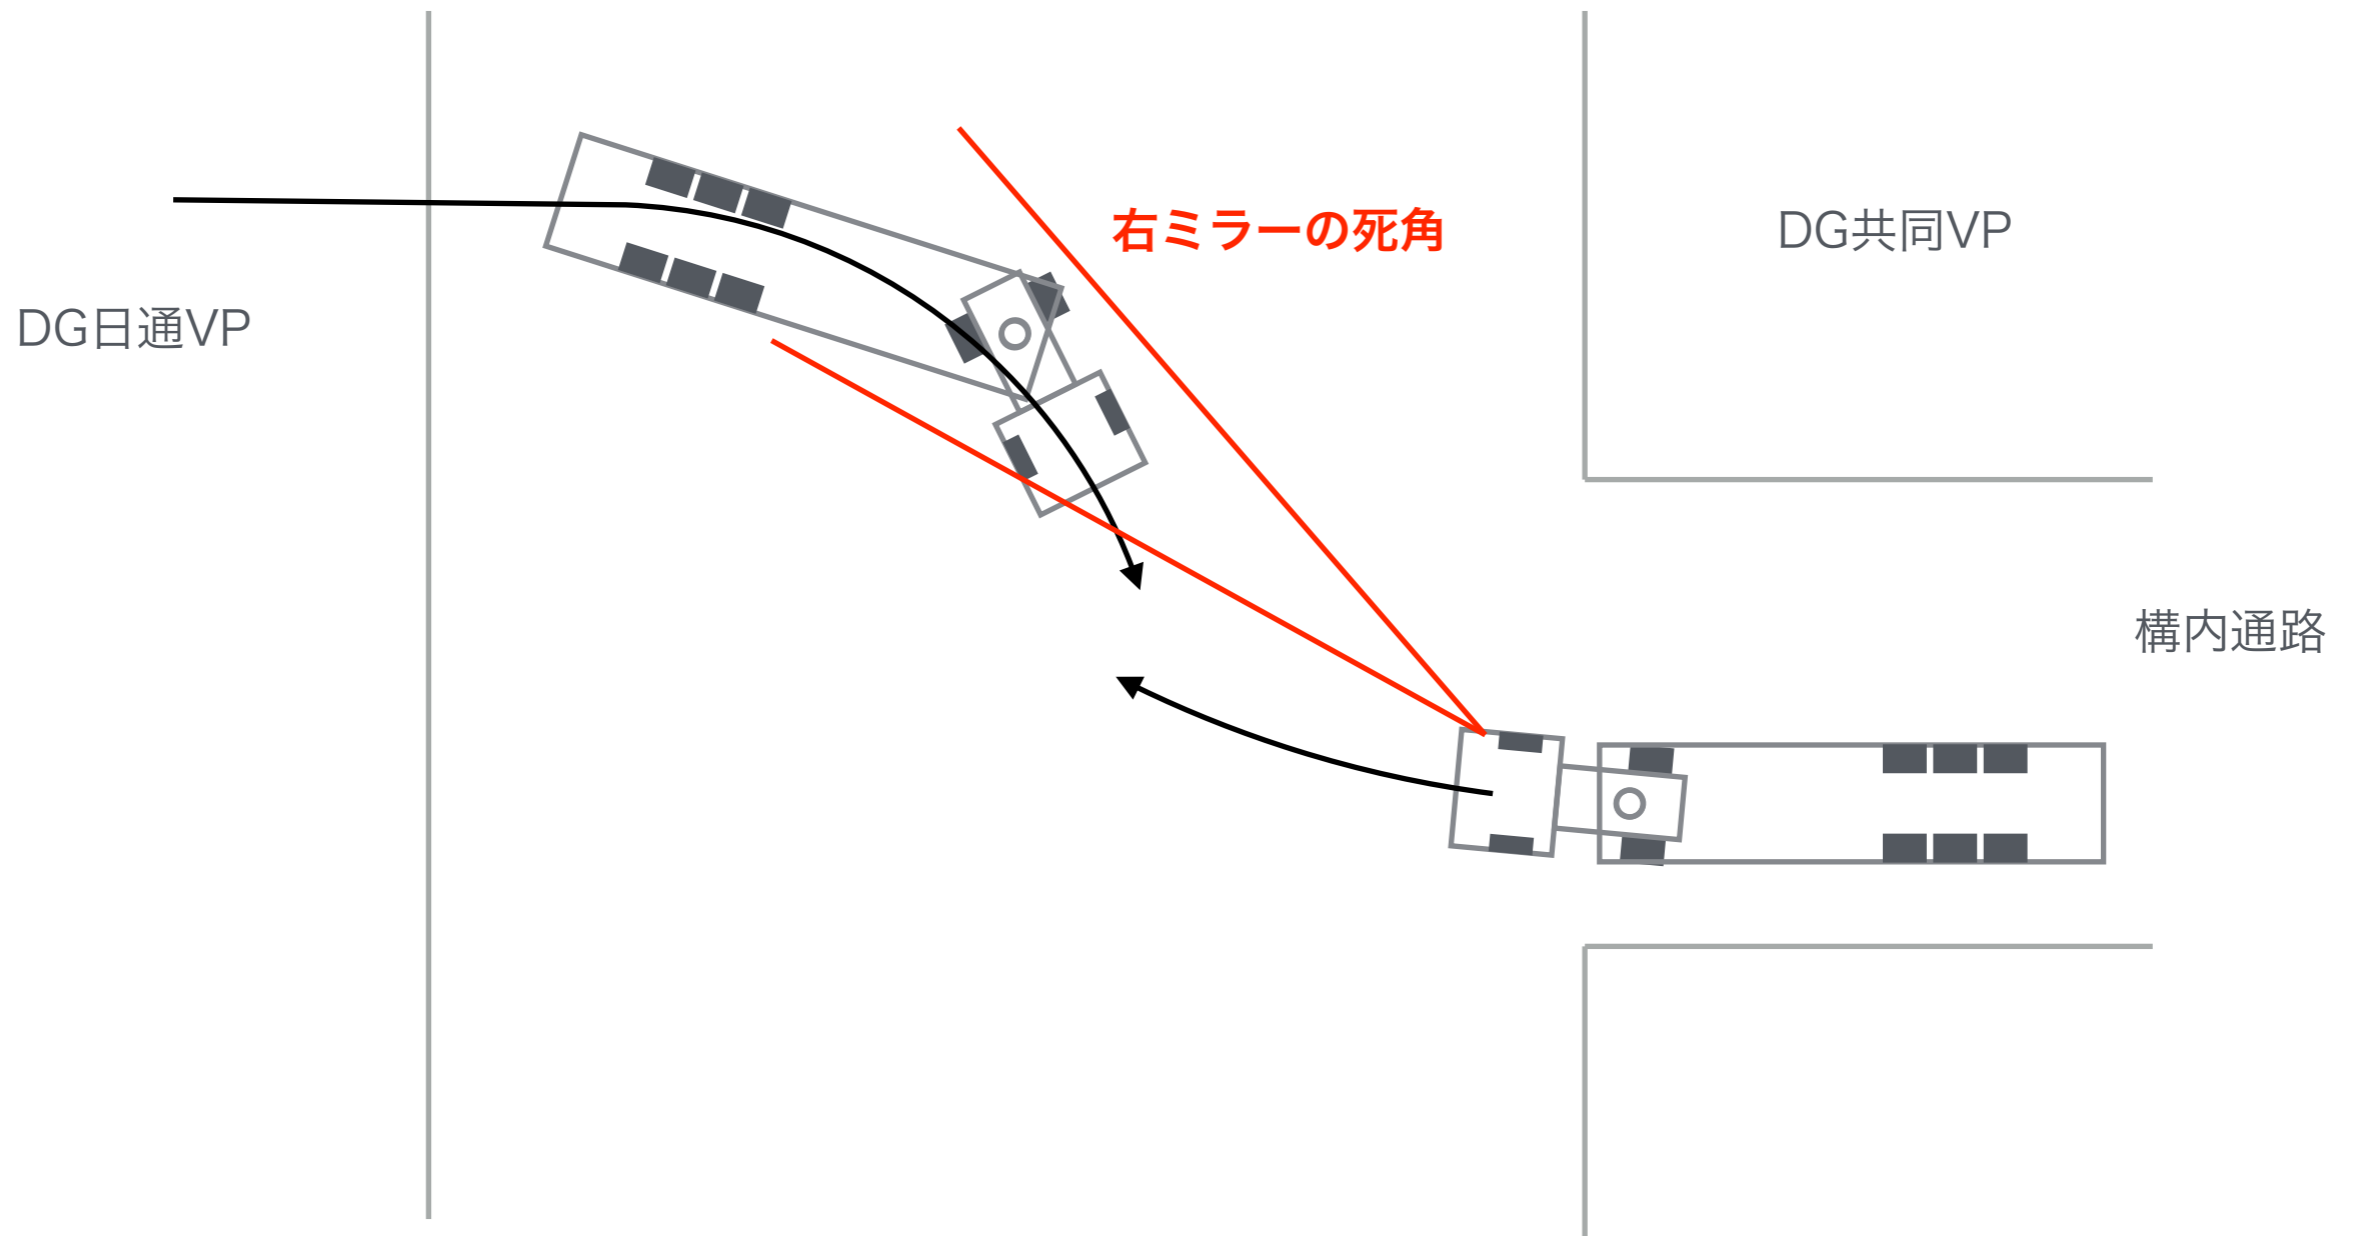
A-002：右折車両同士で衝突しそうに

事案の種別	<input checked="" type="checkbox"/> 現場/ヤード、 <input type="checkbox"/> 道路交通、 <input type="checkbox"/> 初心者/うっかり、 <input type="checkbox"/> その他
事案の状況説明	DG共同VP脇の構内通路から右折しようとし、左右の本線から車両が来ない隙を狙って発進したところ、DG日通VPから退出した右折車両が来ていたことに気づかず衝突しそうになった。右ミラーの背後の死角だった。

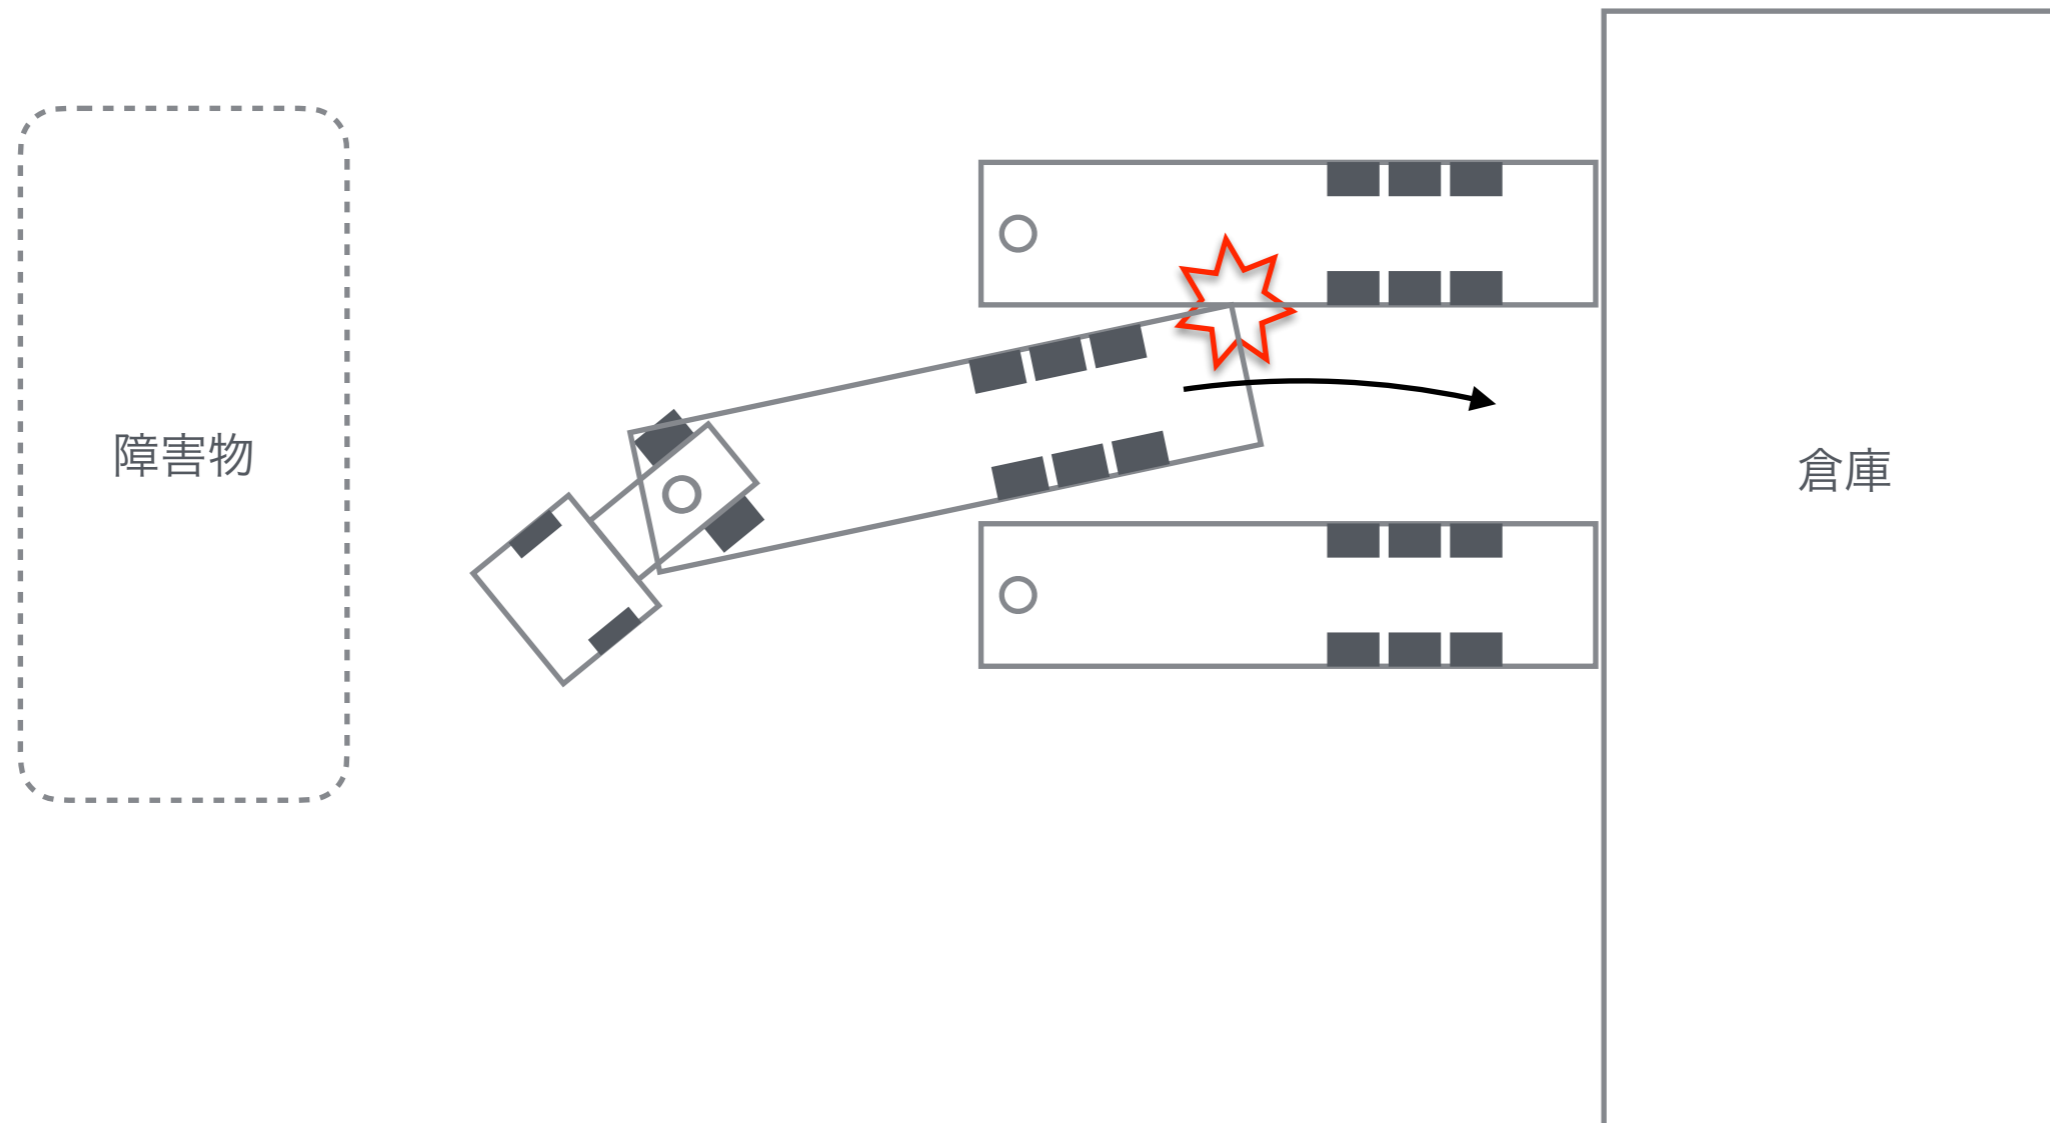
A-003：現場で左バック中に隣のコンテナと接触

事案の種別	<input checked="" type="checkbox"/> 現場/ヤード、 <input type="checkbox"/> 道路交通、 <input type="checkbox"/> 初心者/うっかり、 <input type="checkbox"/> その他
事案の状況説明	冷凍倉庫系の狭い現場で左バック中に右側のコンテナと軽く接触。コンテナ側面の塗装に擦り傷が付いた。

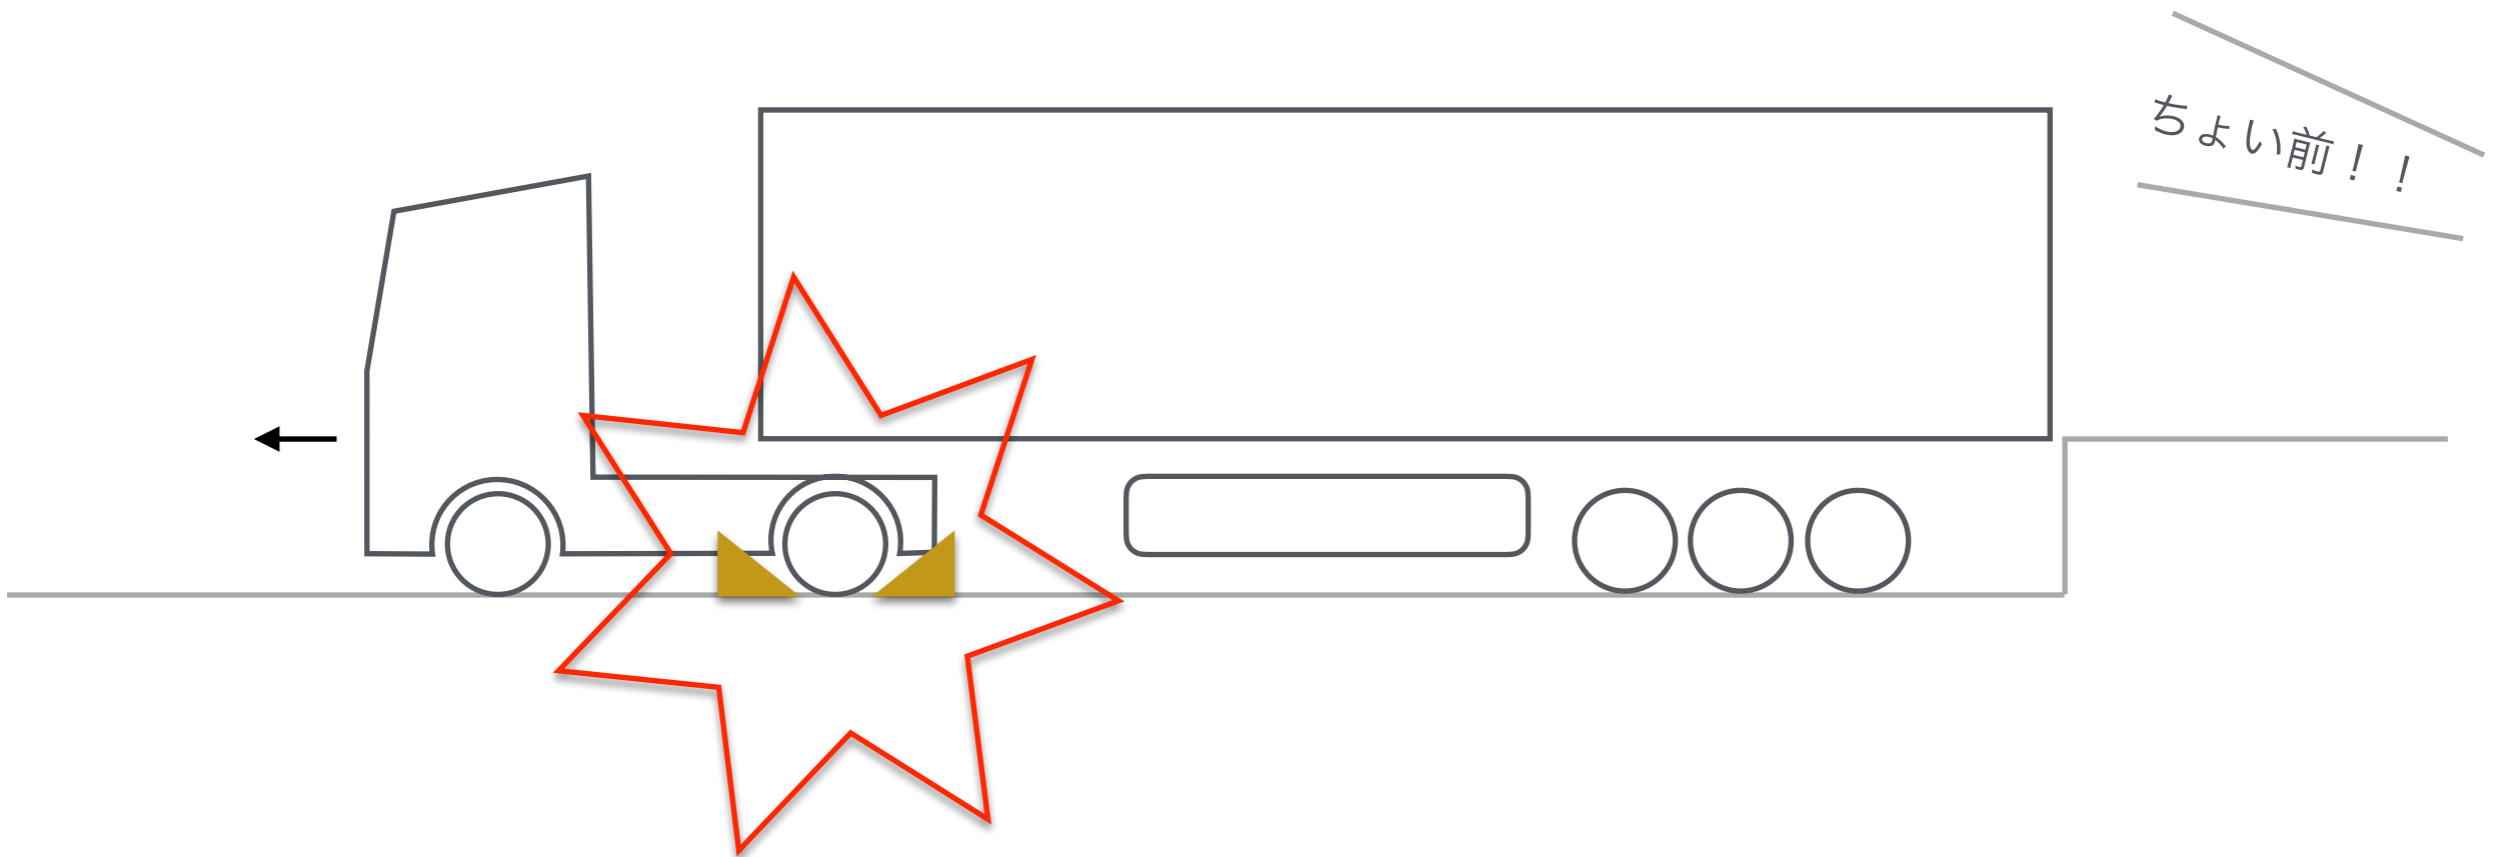
A-004：現場で「ちょい前に」の指示に輪止め外し忘れ

事案の種別	<input checked="" type="checkbox"/> 現場/ヤード、 <input type="checkbox"/> 道路交通、 <input type="checkbox"/> 初心者/うっかり、 <input type="checkbox"/> その他
事案の状況説明	現場でホームに付けた際に、「運転手さん、ちょい前に！」の指示で車両を前進させたが、輪止めを外し忘れていた。幸いに輪止めが取れなくなるほどではなかった。

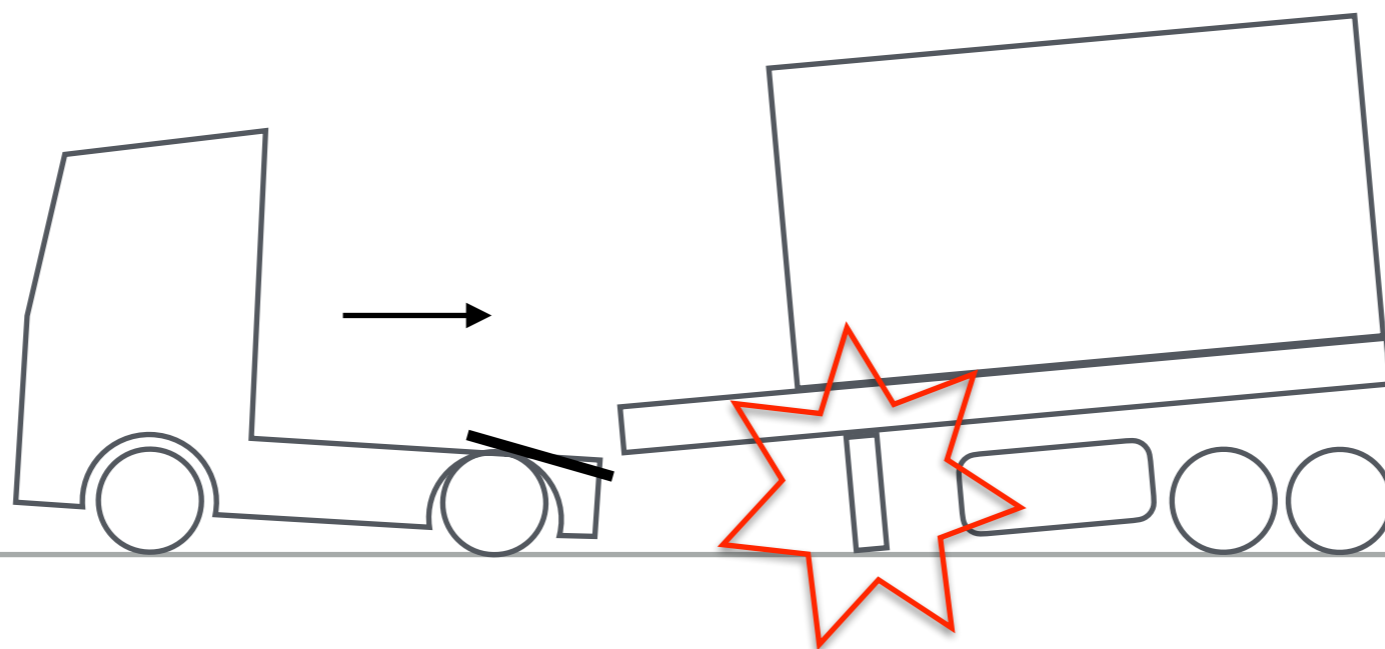
A-005：コンテナを引き上げに行ったら落ちていた

<p>事案の種別</p>	<p><input checked="" type="checkbox"/> 現場/ヤード、<input type="checkbox"/> 道路交通、<input type="checkbox"/> 初心者/うっかり、<input type="checkbox"/> その他</p>
<p>事案の状況説明</p>	<p>冷凍倉庫系現場に実入コンテナを引き上げに行ったら、台切り時の足のロックが甘かったのか、落ちていた。幸いにヘッドのエアサスを下げたところ、車体後部のレールがシャーシの下に辛うじて入ったので、強くバックして少し差し込んでからハンドルを回し、またバックして差し込んでを繰り返したところ、つなぐことができた。</p>

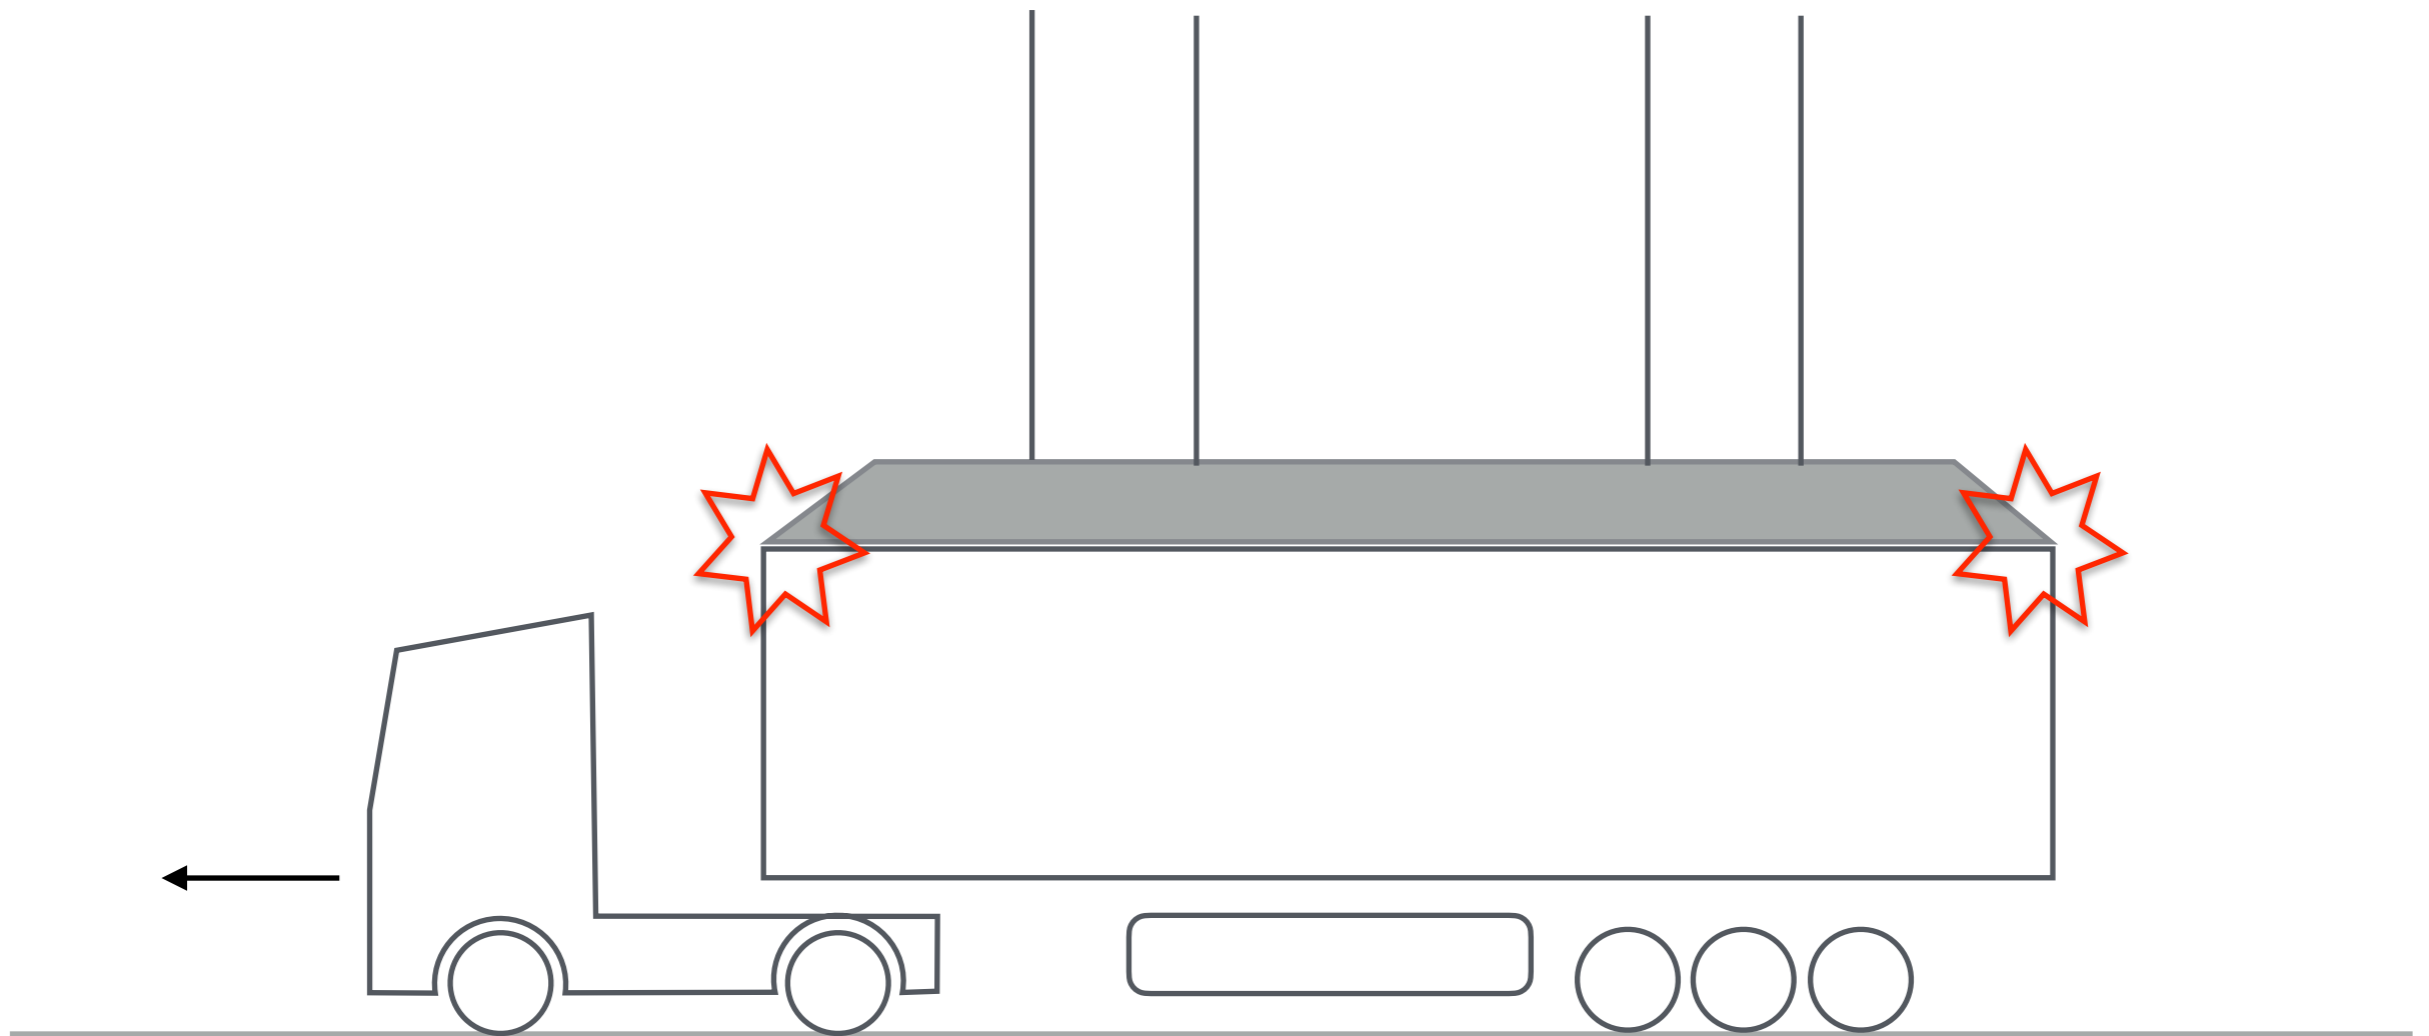
A-006：積んだ際にテナーが離れていないのに前進させてしまった

事案の種別	<input checked="" type="checkbox"/> 現場/ヤード、 <input type="checkbox"/> 道路交通、 <input type="checkbox"/> 初心者/うっかり、 <input type="checkbox"/> その他
事案の状況説明	コンテナヤードでコンテナを積んだ際に、テナーがまだ離れていないのに車両を前進させてしまい、運転手はテナーの人に怒鳴られ、係員が駆けつける騒ぎになった。

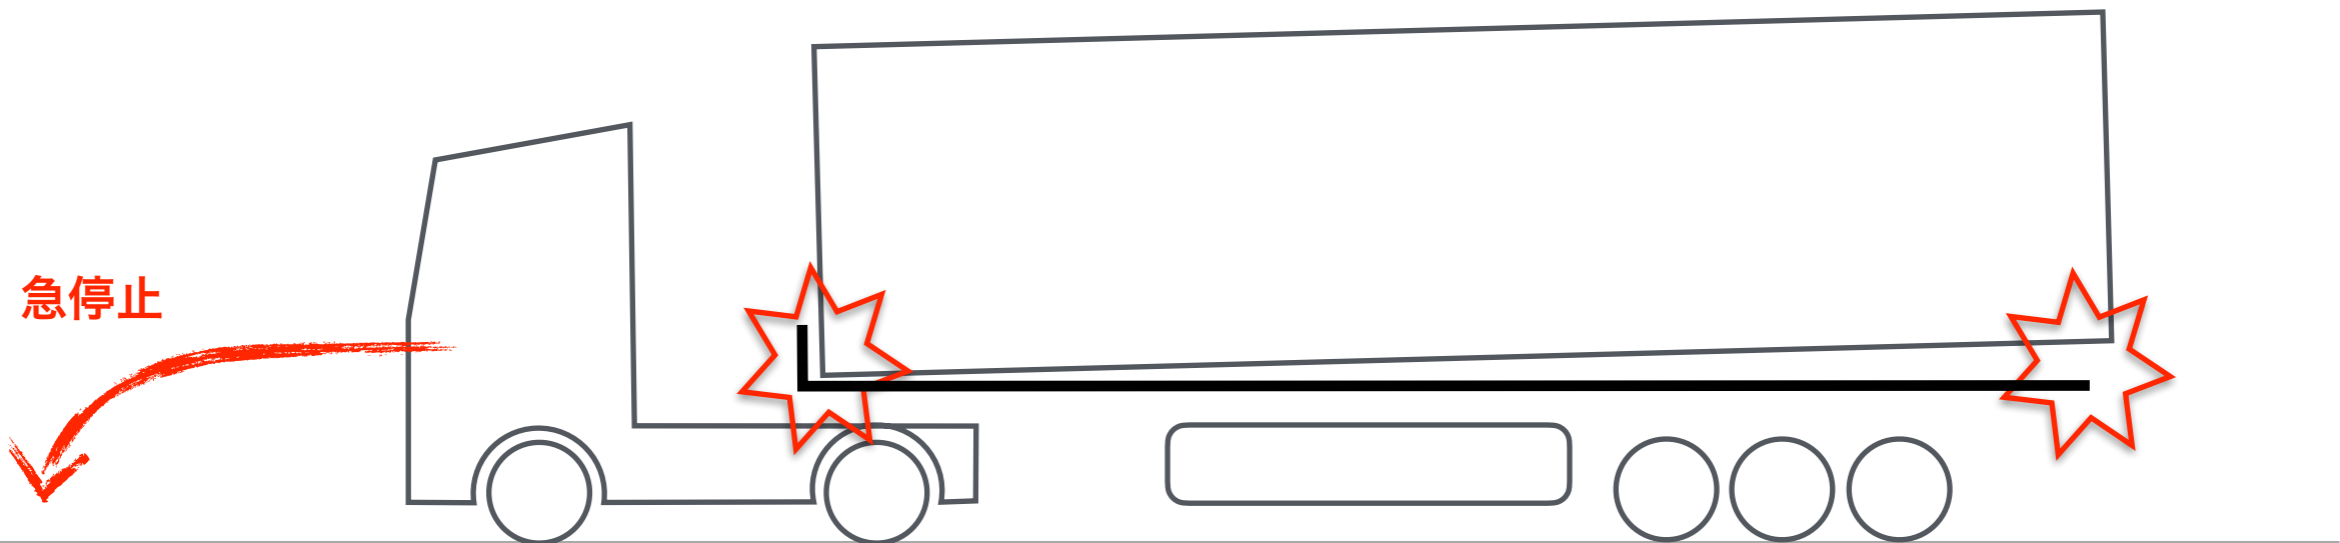
A-007：積んだ際にコンテナがきちんと載っていなかった

事案の種別	<input checked="" type="checkbox"/> 現場/ヤード、 <input type="checkbox"/> 道路交通、 <input type="checkbox"/> 初心者/うっかり、 <input type="checkbox"/> その他
事案の状況説明	コンテナヤードでコンテナを積んだ際に、実はコンテナがきちんと載っていなかった。他社トレーラーの人が「ちゃんと載ってないよ。急ブレーキかければ入るから」と言ってくれたので、そのようにしたところ入った。

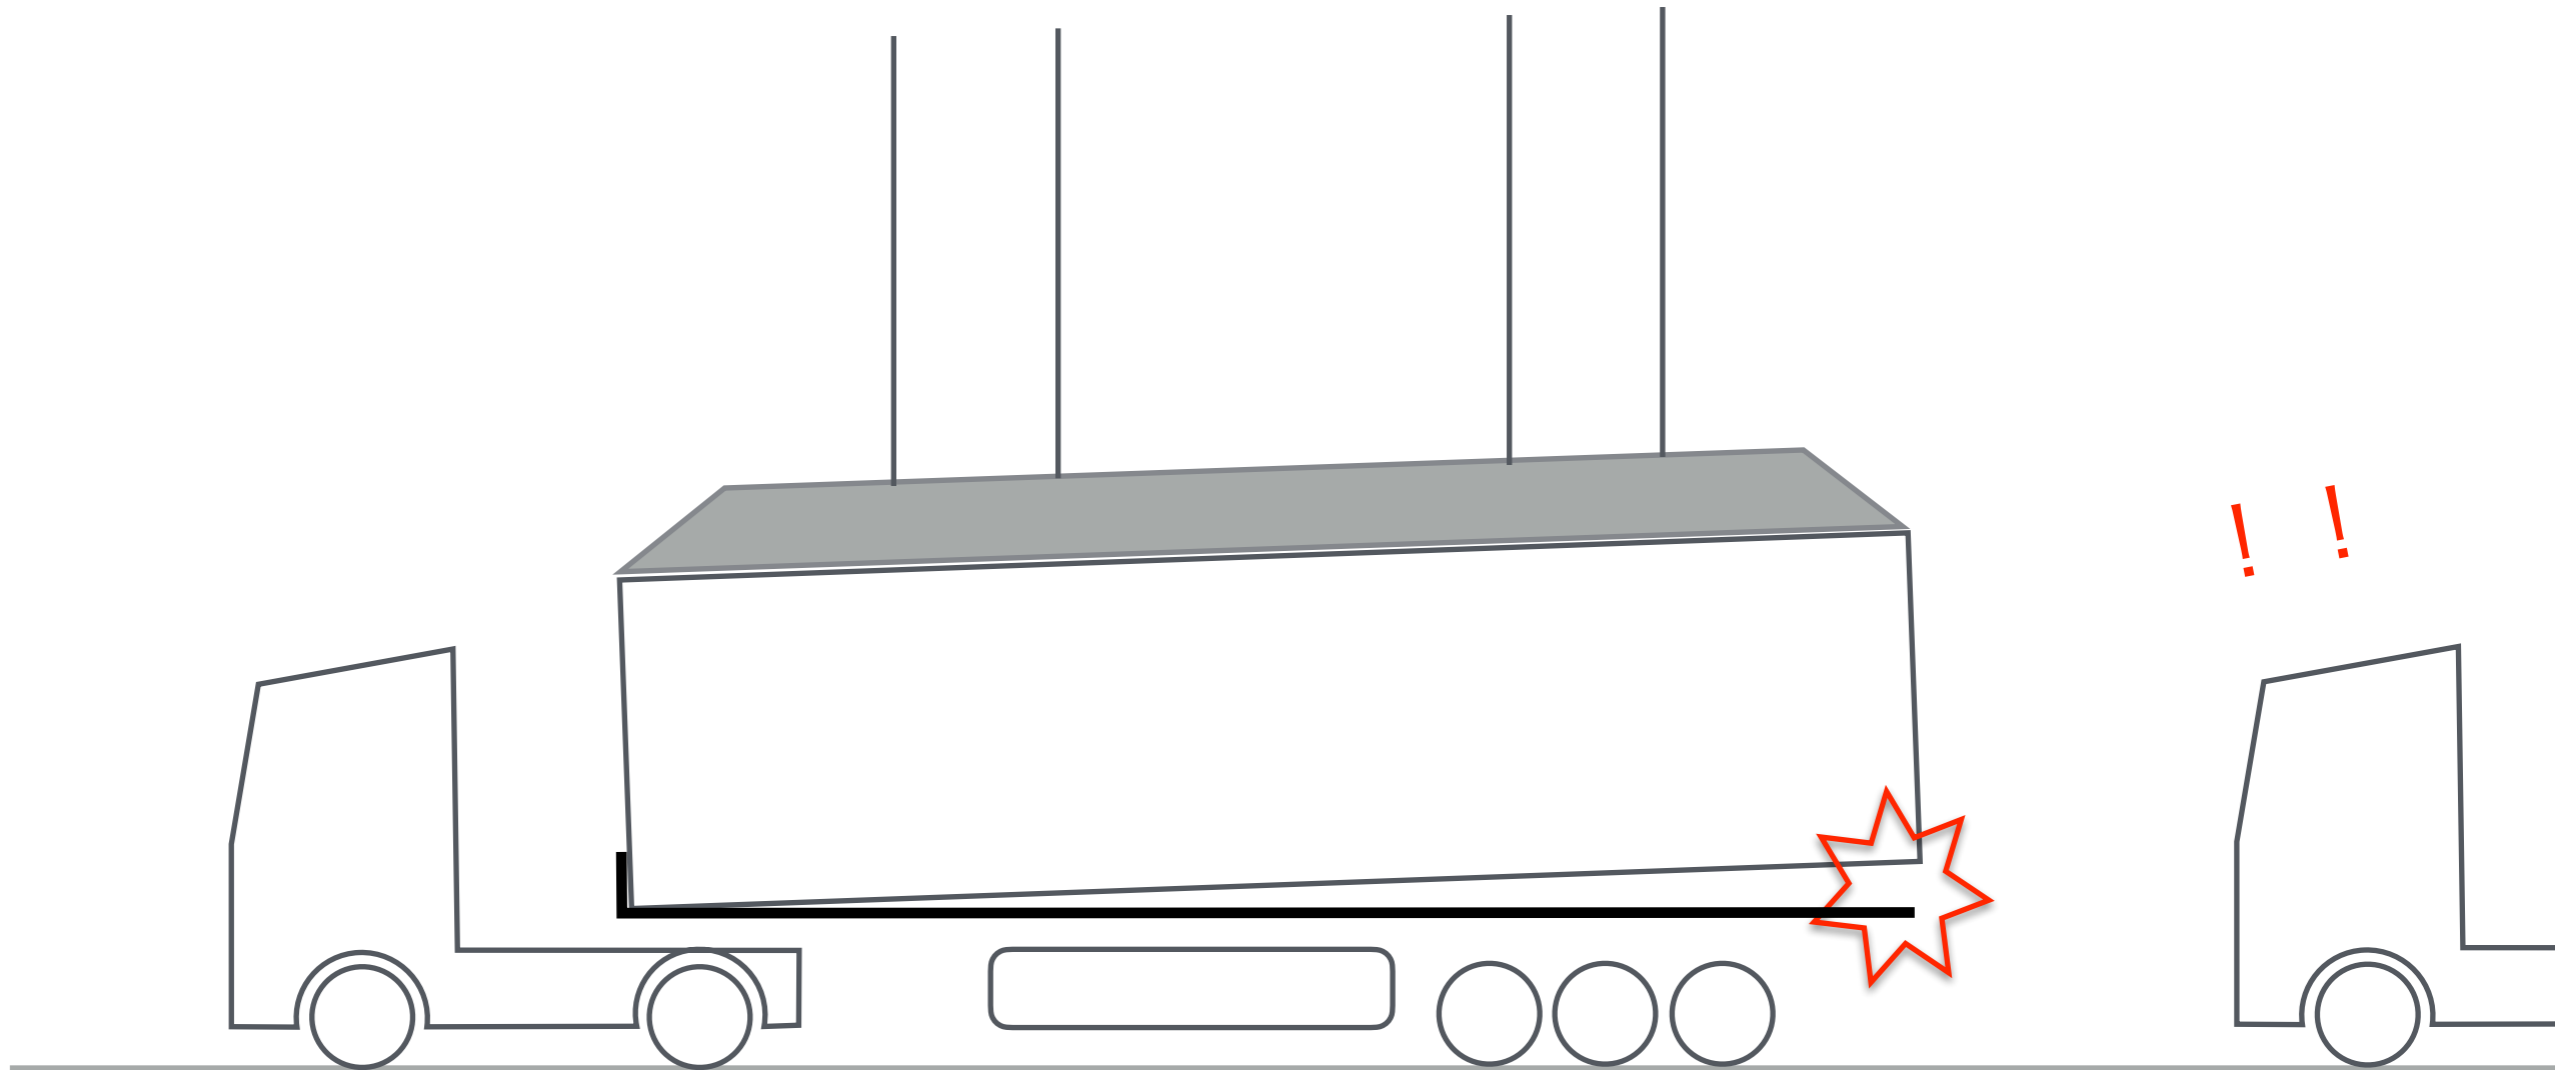
A-008：積む際にツイストロックが閉まっていたり入らなかった

事案の種別	<input checked="" type="checkbox"/> 現場/ヤード、 <input type="checkbox"/> 道路交通、 <input type="checkbox"/> 初心者/うっかり、 <input type="checkbox"/> その他
事案の状況説明	コンテナヤードのテナーレーンで待機していたところ、自分の目の前の車両がなかなかうまく積みなかった。よく見ると後部のツイストロックが閉まっていることに気づいたので、下車してテナーマンに合図し、ロック解除してあげた。

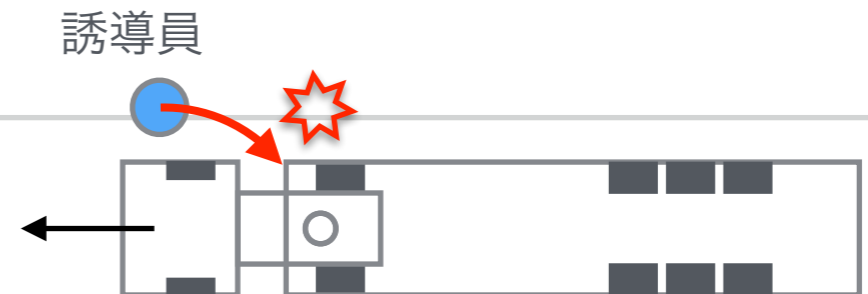
A-009：ヤード誘導員を危ない目に合わせた

事案の種別	<input checked="" type="checkbox"/> 現場/ヤード、 <input type="checkbox"/> 道路交通、 <input type="checkbox"/> 初心者/うっかり、 <input type="checkbox"/> その他
事案の状況説明	BC2の待機レーンにおいて誘導員に自分が指示されたレーンを伝えたところ、「待機で」と言われたので待機列先頭に車両を進めようとしたが、実はその時、誘導員はシャーシにチョークで何かを書こうとしていたため危ない目に合わせてしまった。誘導員の大声で気づいて事なきを得た。

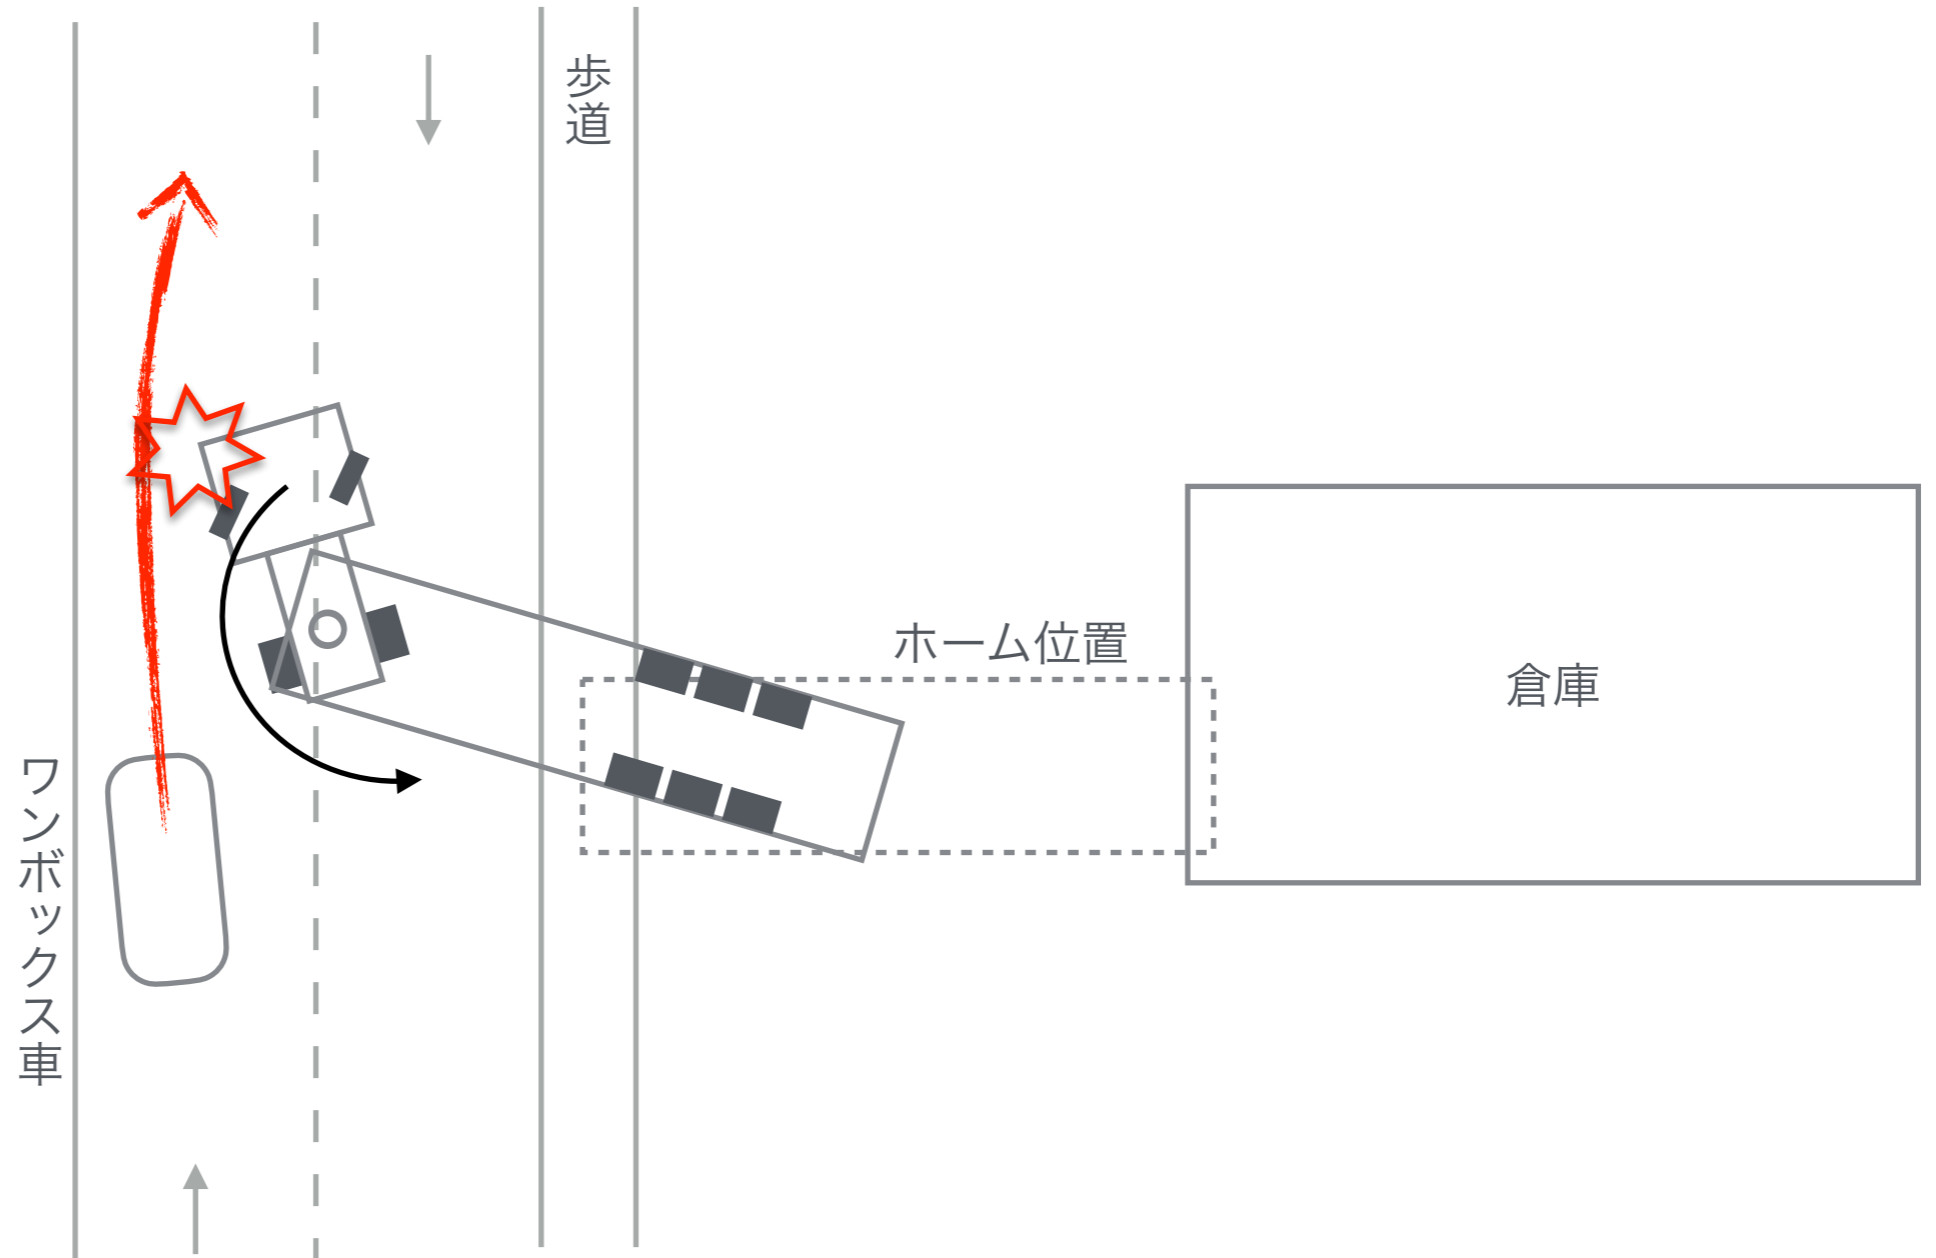
A-010：道路からの右バックで通過車両と接触寸前

事案の種別	<input checked="" type="checkbox"/> 現場/ヤード、 <input type="checkbox"/> 道路交通、 <input type="checkbox"/> 初心者/うっかり、 <input type="checkbox"/> その他
事案の状況説明	道路に面した倉庫に付けようとしていたところ、ちょうど頭を起こし始めたタイミングでワンボックス車が強引に通過してきて危うく接触しそうになった。
