海上コンテナ運送業務

ヒヤリハット事例集

Last update : 2025.04.06

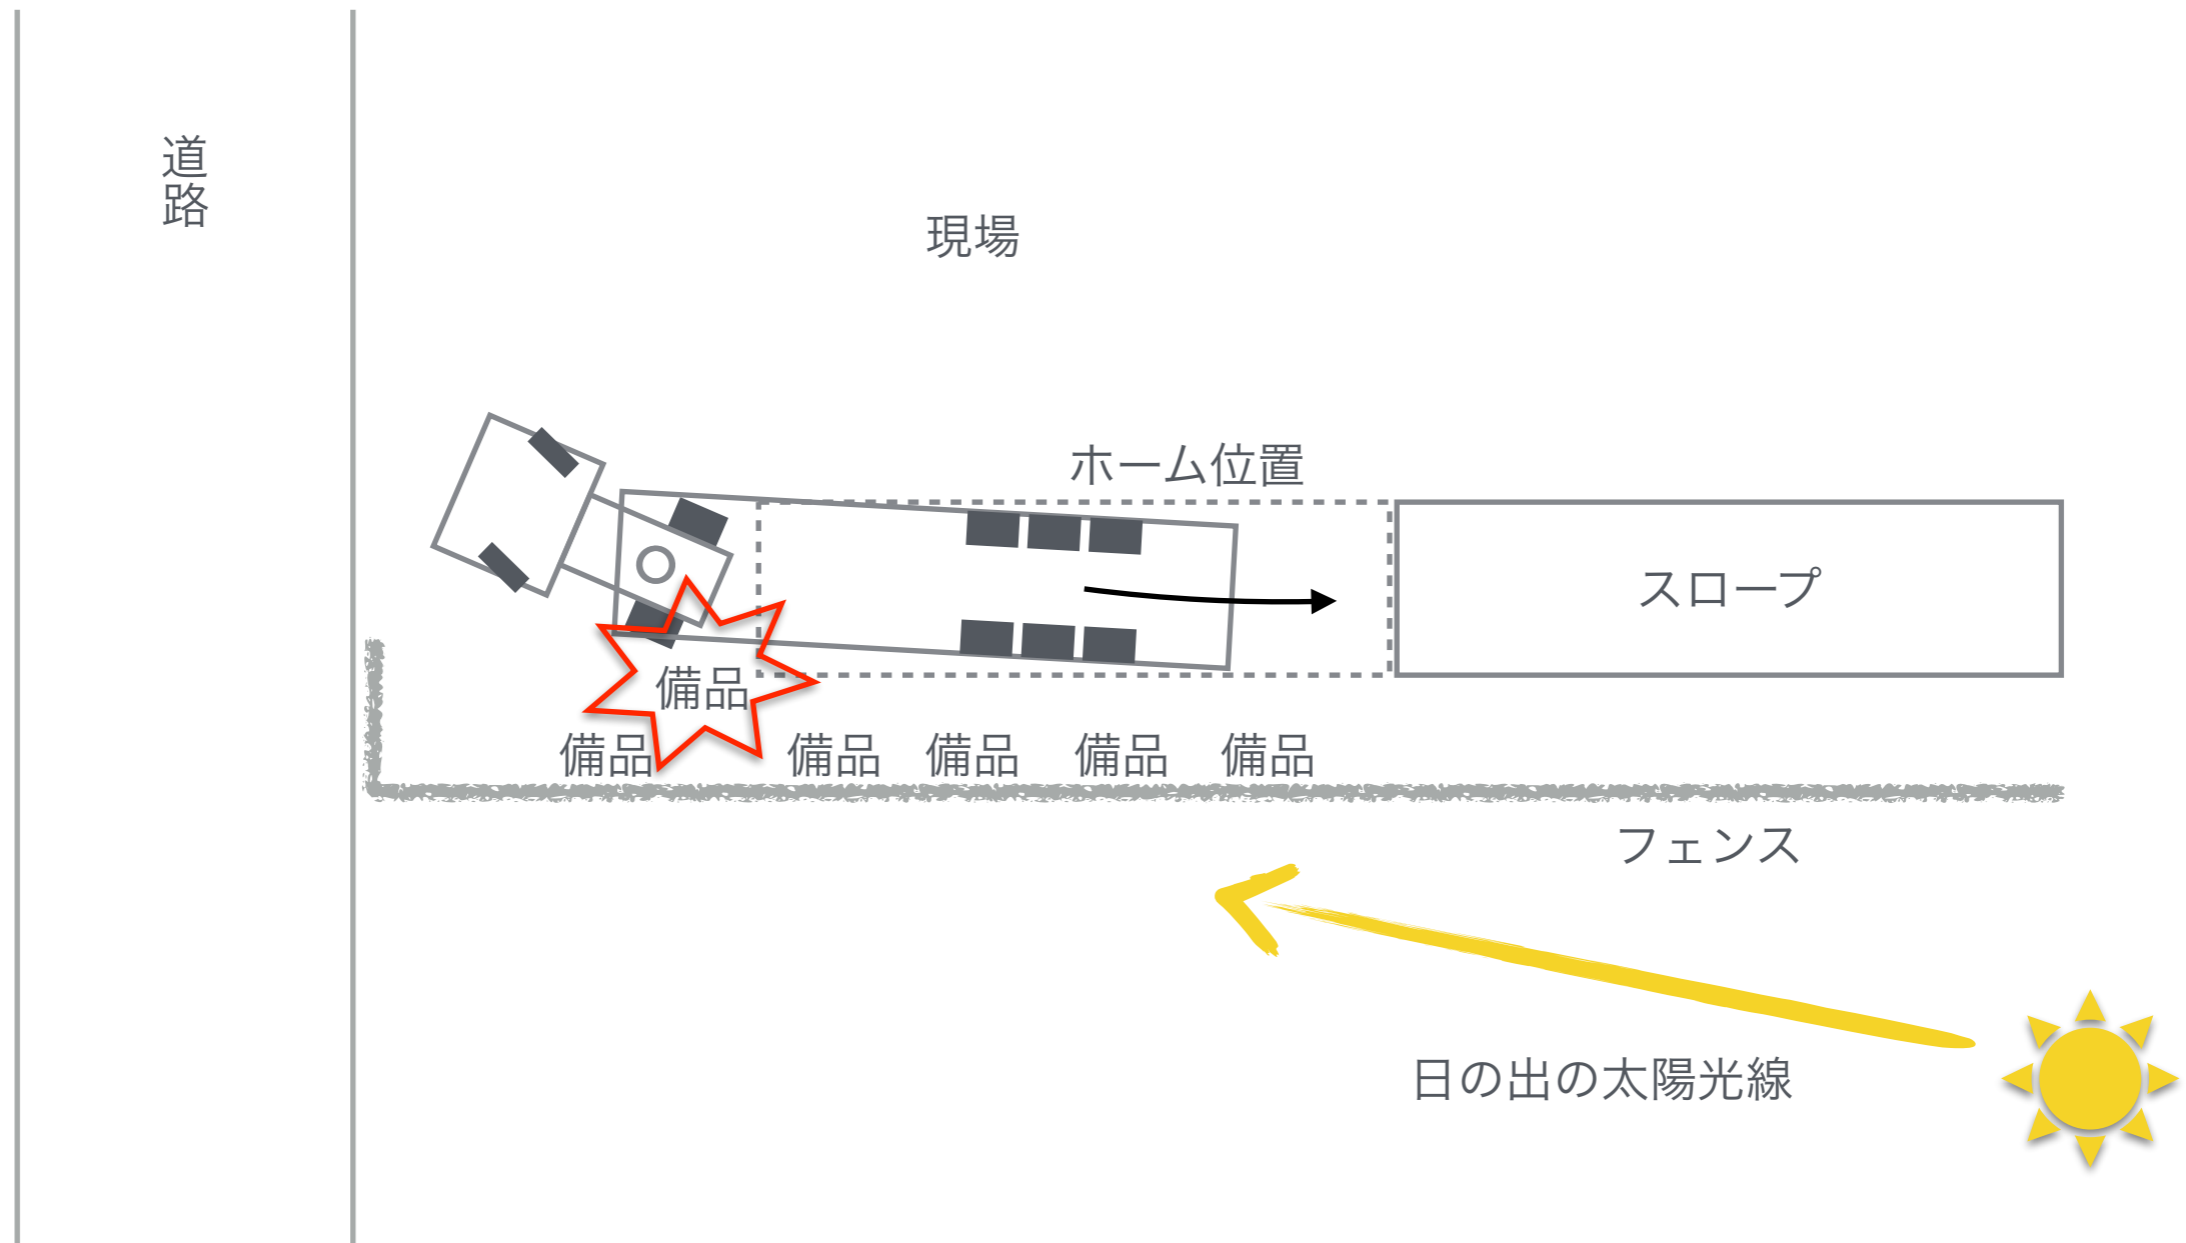
A-011：現場ホーム脇の備品に接触

事案の種別	<input checked="" type="checkbox"/> 現場/ヤード、 <input type="checkbox"/> 道路交通、 <input type="checkbox"/> 初心者/うっかり、 <input type="checkbox"/> その他
事案の状況説明	現場スロープに付けようとしていたところ、ホーム位置の脇にある備品に引っ掛けてしまった。フェンス脇に備品が並んでいることは把握していたが、ちょうど日の出の太陽光線がバックミラーに差し込んでいたため、一部の備品がはみ出していることが見えていなかった。

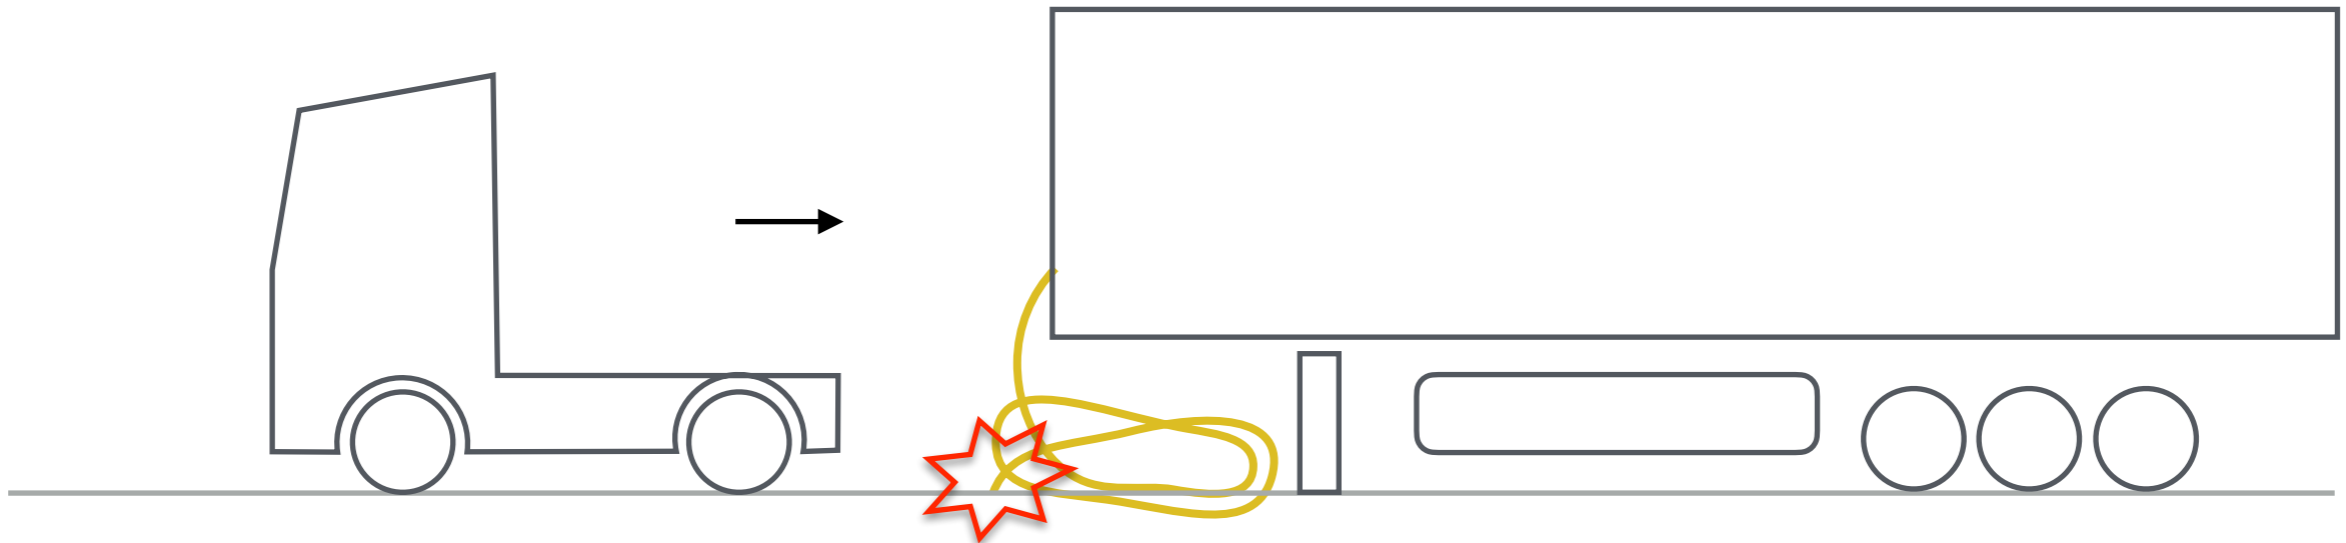
A-012：冷凍倉庫に引き上げに行った際にケーブルを破損した

事案の種別	<input checked="" type="checkbox"/> 現場/ヤード、 <input type="checkbox"/> 道路交通、 <input type="checkbox"/> 初心者/うっかり、 <input type="checkbox"/> その他
事案の状況説明	冷凍倉庫にR/Fコンテナを引き上げに行った際、前日コンセントしたケーブルを現場の人が抜いて巻いて置いてくれていたことに気づかずバックで繋ごうとしてしまい、ケーブルをヘッド後輪で踏んだためにケーブルを破損した。

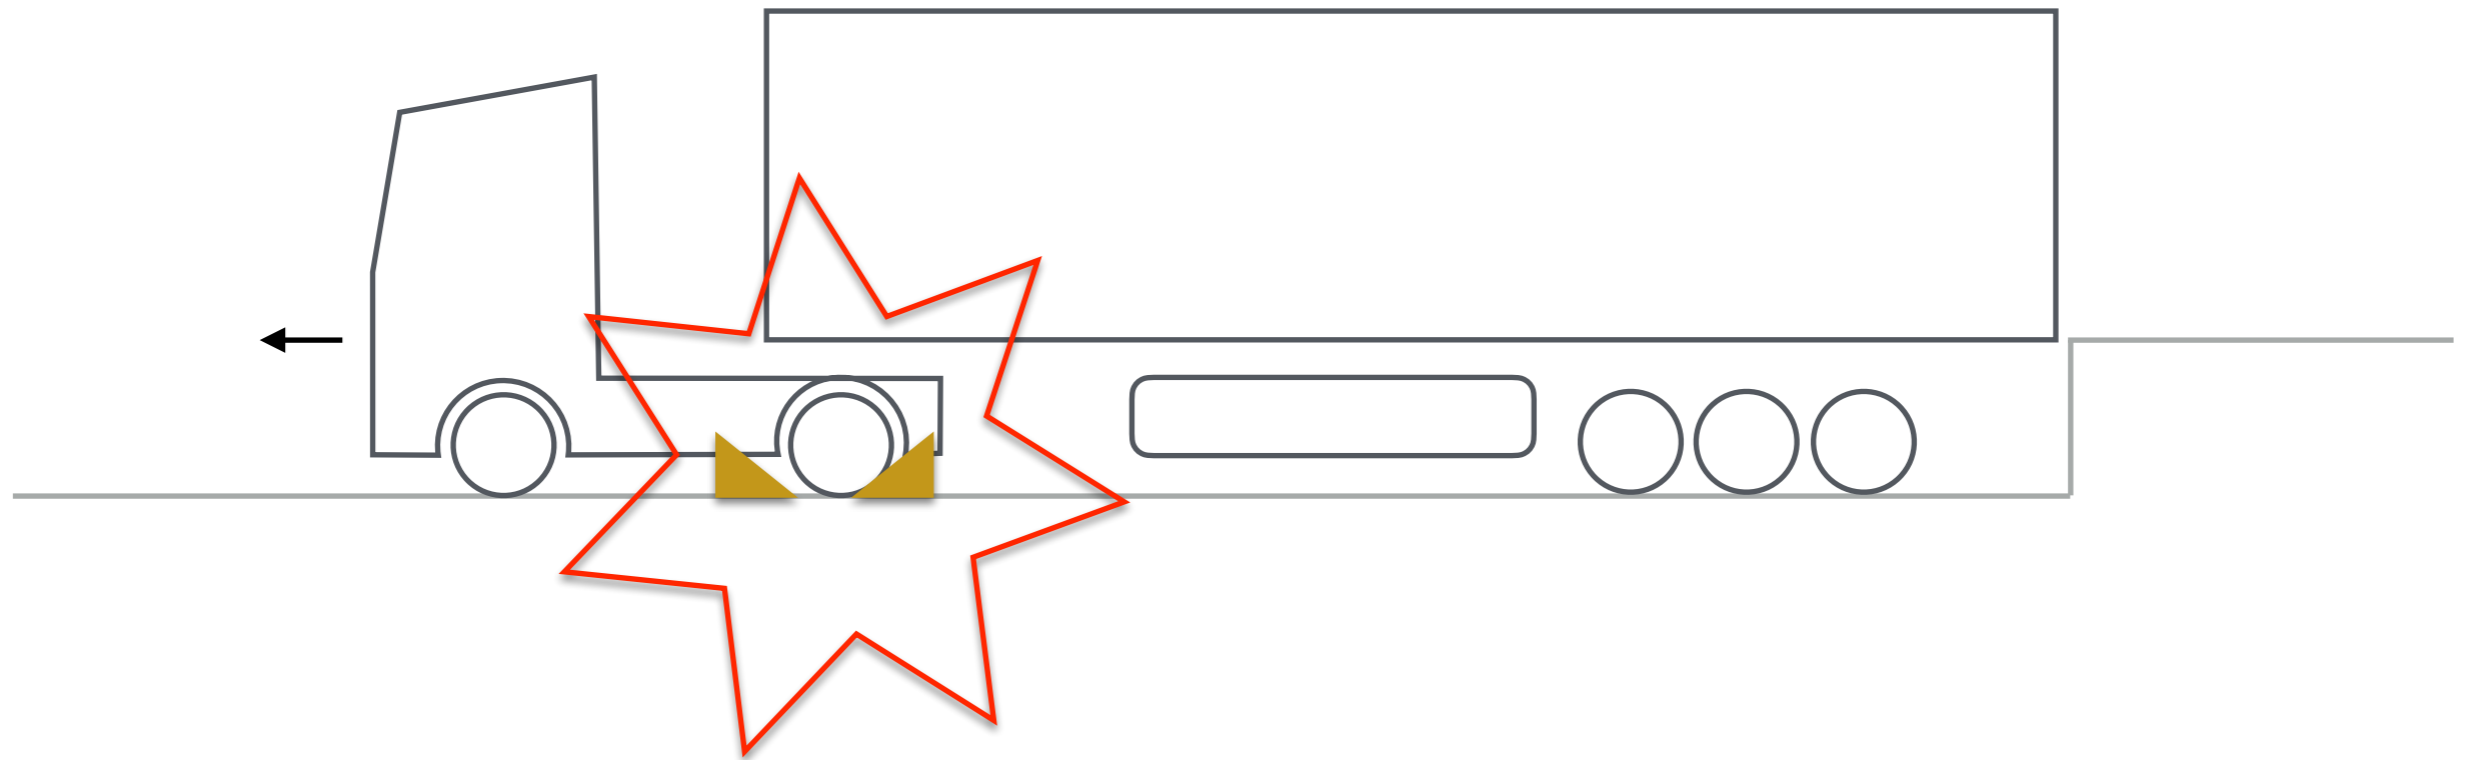
A-013：バン詰現場で輪止めが外れなくなった

事案の種別	<input checked="" type="checkbox"/> 現場/ヤード、 <input type="checkbox"/> 道路交通、 <input type="checkbox"/> 初心者/うっかり、 <input type="checkbox"/> その他
事案の状況説明	バン詰の現場でホームに付けた際に輪止めをしたが、タイヤと輪止めが離れ過ぎだと思ったのか、現場の人が輪止めを置き直してくれた。しかし、バン詰で重くなって潰れたタイヤが輪止めに乗り、外せなくなった。置き直されたのが後ろ側だけだったので、少し前進してから外した。

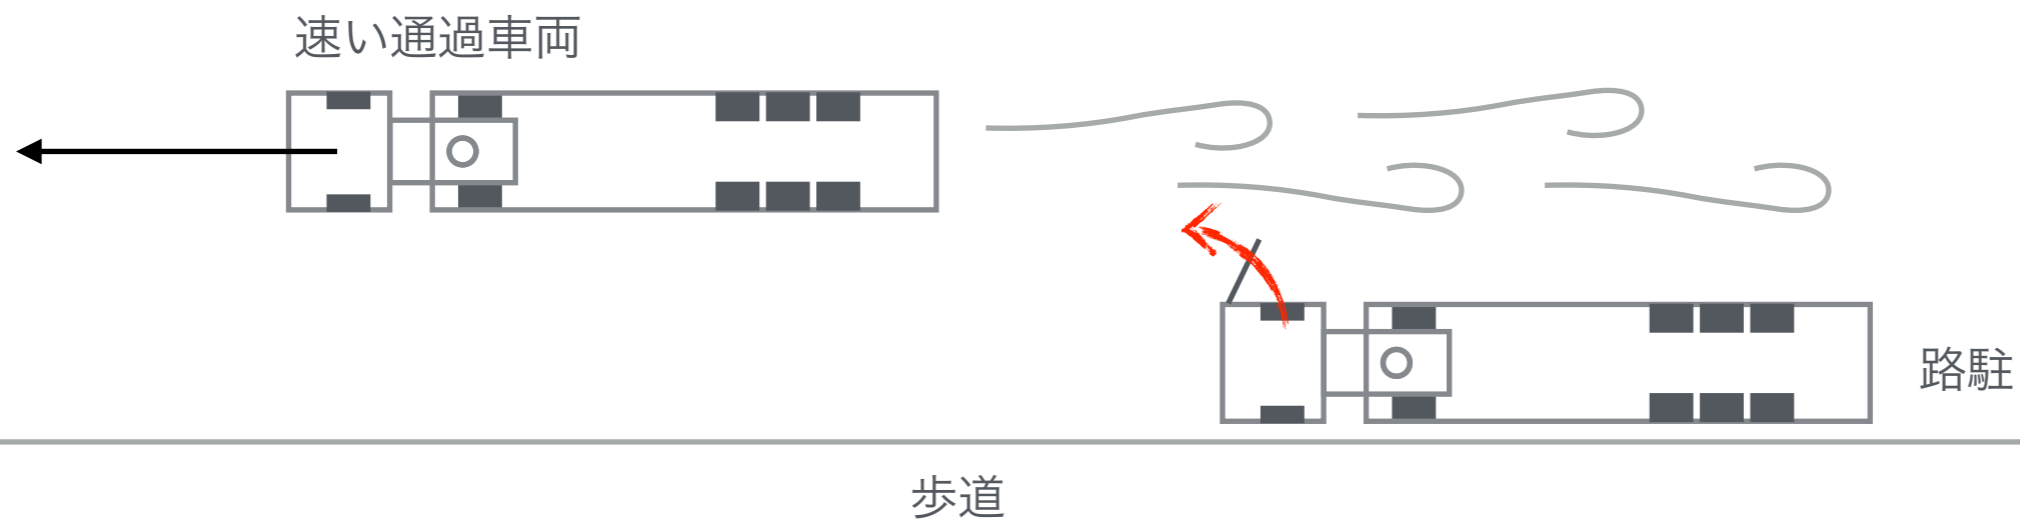
A-014：開けたドアが通過車両の乱流で吸い出された

事案の種別	<input checked="" type="checkbox"/> 現場/ヤード、 <input type="checkbox"/> 道路交通、 <input type="checkbox"/> 初心者/うっかり、 <input type="checkbox"/> その他
事案の状況説明	MC-1/2から出て路肩に停車し、後方からの通過車両が通り過ぎたタイミングでドアを開けたところ、速い通過車両の後方乱流にドアが吸い出されて一気に開いてしまい、室内側ドアハンドルを握っていた自分まで車外に持っていかれそうになった。

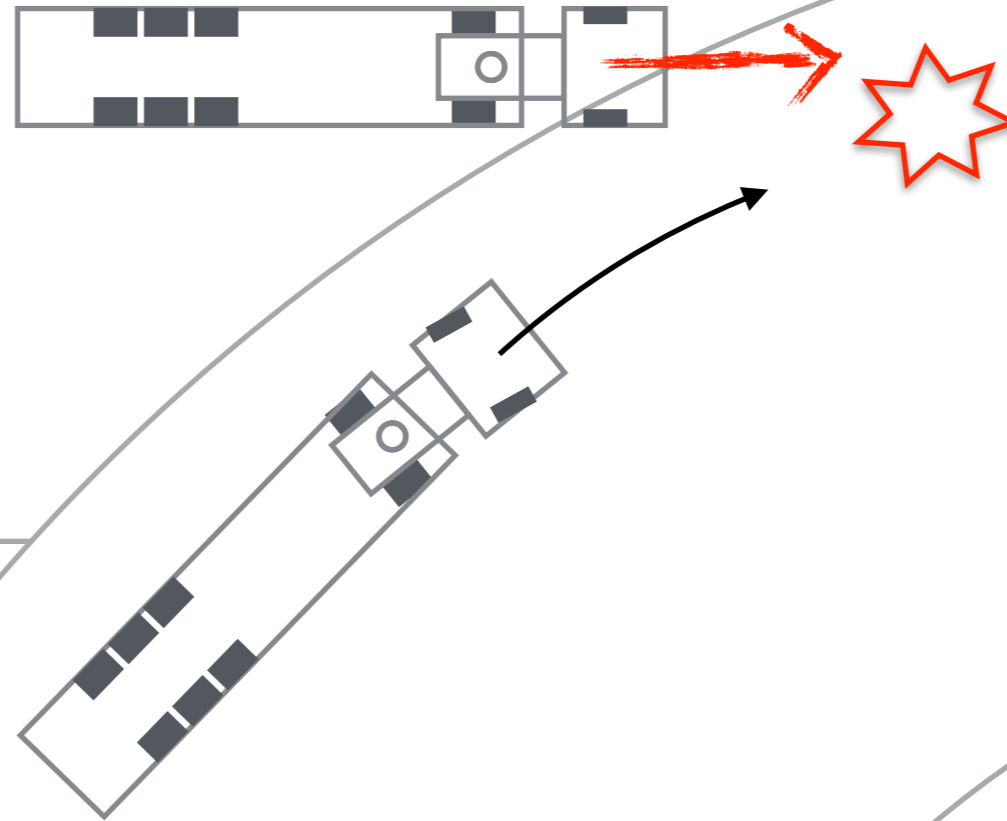
A-015：外部VP待機場から出た車両と衝突寸前

事案の種別	<input checked="" type="checkbox"/> 現場/ヤード、 <input type="checkbox"/> 道路交通、 <input type="checkbox"/> 初心者/うっかり、 <input type="checkbox"/> その他
事案の状況説明	南本牧の外部VP待機場出口付近を通過しようとしたところ、外部VP待機場から出てきたトレーラーが右側つまりこちら側を目視確認することなく加速してきたため衝突寸前になった。こちらが急減速してことなきを得た。

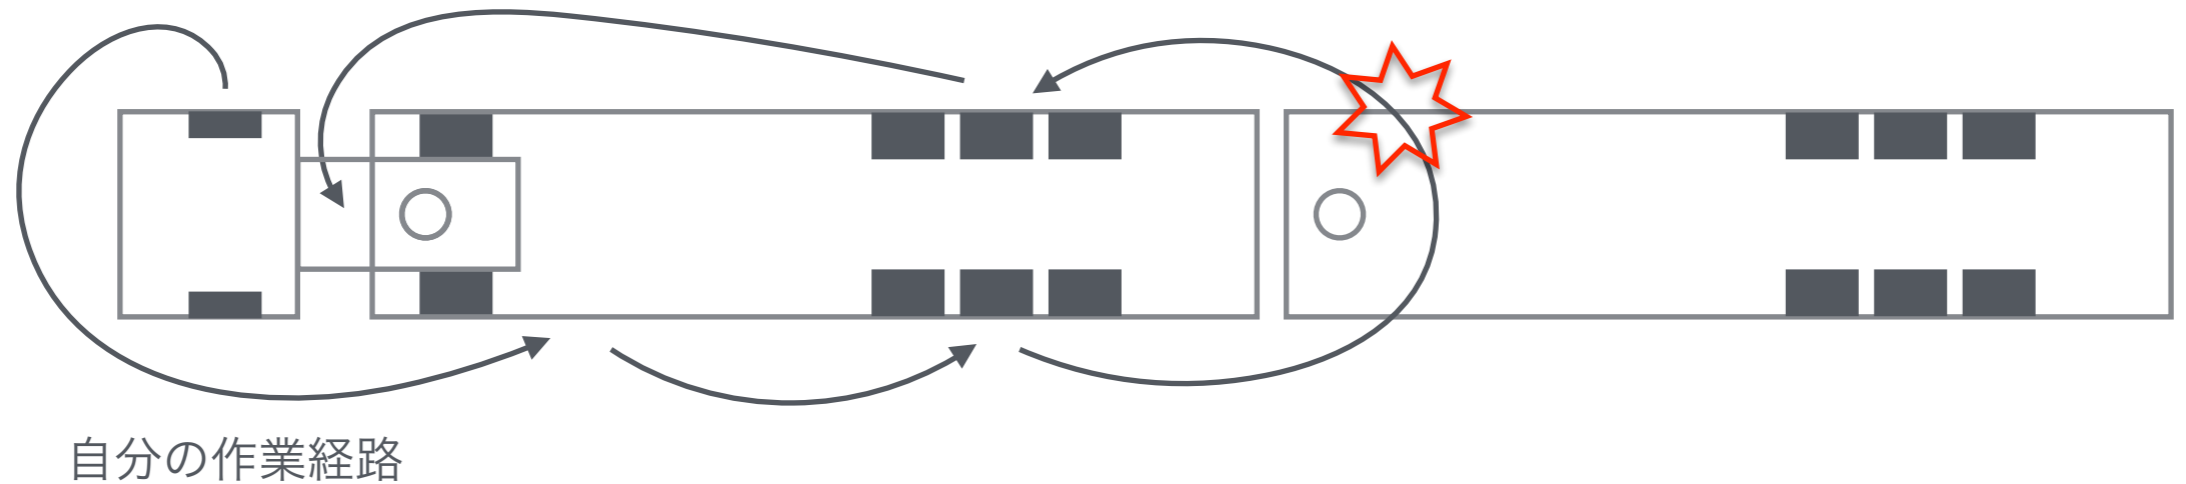
A-016：台切り作業中に頭をぶつけて出血

事案の種別	<input checked="" type="checkbox"/> 現場/ヤード、 <input type="checkbox"/> 道路交通、 <input type="checkbox"/> 初心者/うっかり、 <input type="checkbox"/> その他
事案の状況説明	シャーシプールで台切り作業を開始した際に、同じ場所に台切りしようとする同僚（先輩）の車両が来るのが見えた。そこで急いで作業しようとしたところ、後方のシャーシの下を潜り抜ける際に頭をぶつけて出血した。

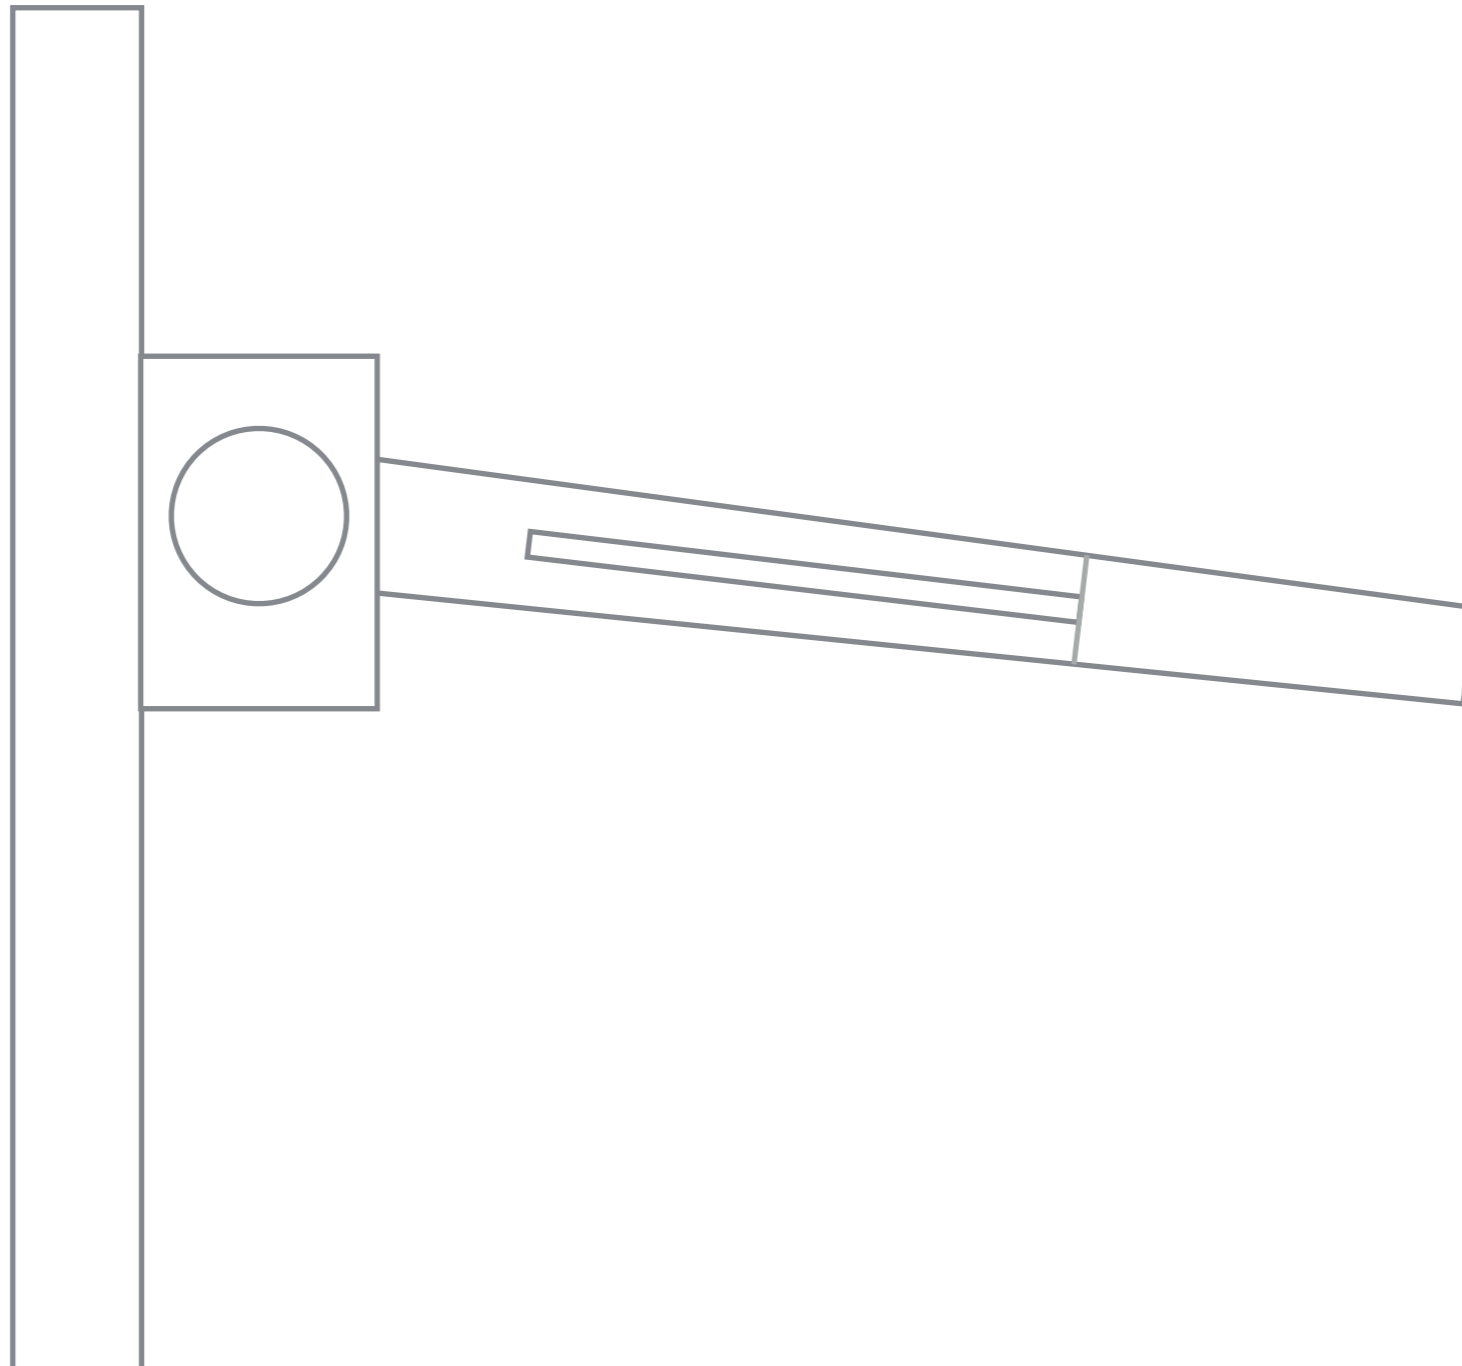
A-017：閉まらないコンテナレバーと格闘中に負傷

<p>事案の種別</p>	<p><input checked="" type="checkbox"/> 現場/ヤード、<input type="checkbox"/> 道路交通、<input type="checkbox"/> 初心者/うっかり、<input type="checkbox"/> その他</p>
<p>事案の状況説明</p>	<p>冷凍倉庫系現場にRFコンテナを引き上げに行った際に、ドアが開いていたので閉めようとしたが閉まらず、手持ちの鉄パイプでコンテナレバーと格闘していたところ、鉄パイプが滑って外れてしまい、コンテナレバーとの間に指を挟んで負傷した。</p>

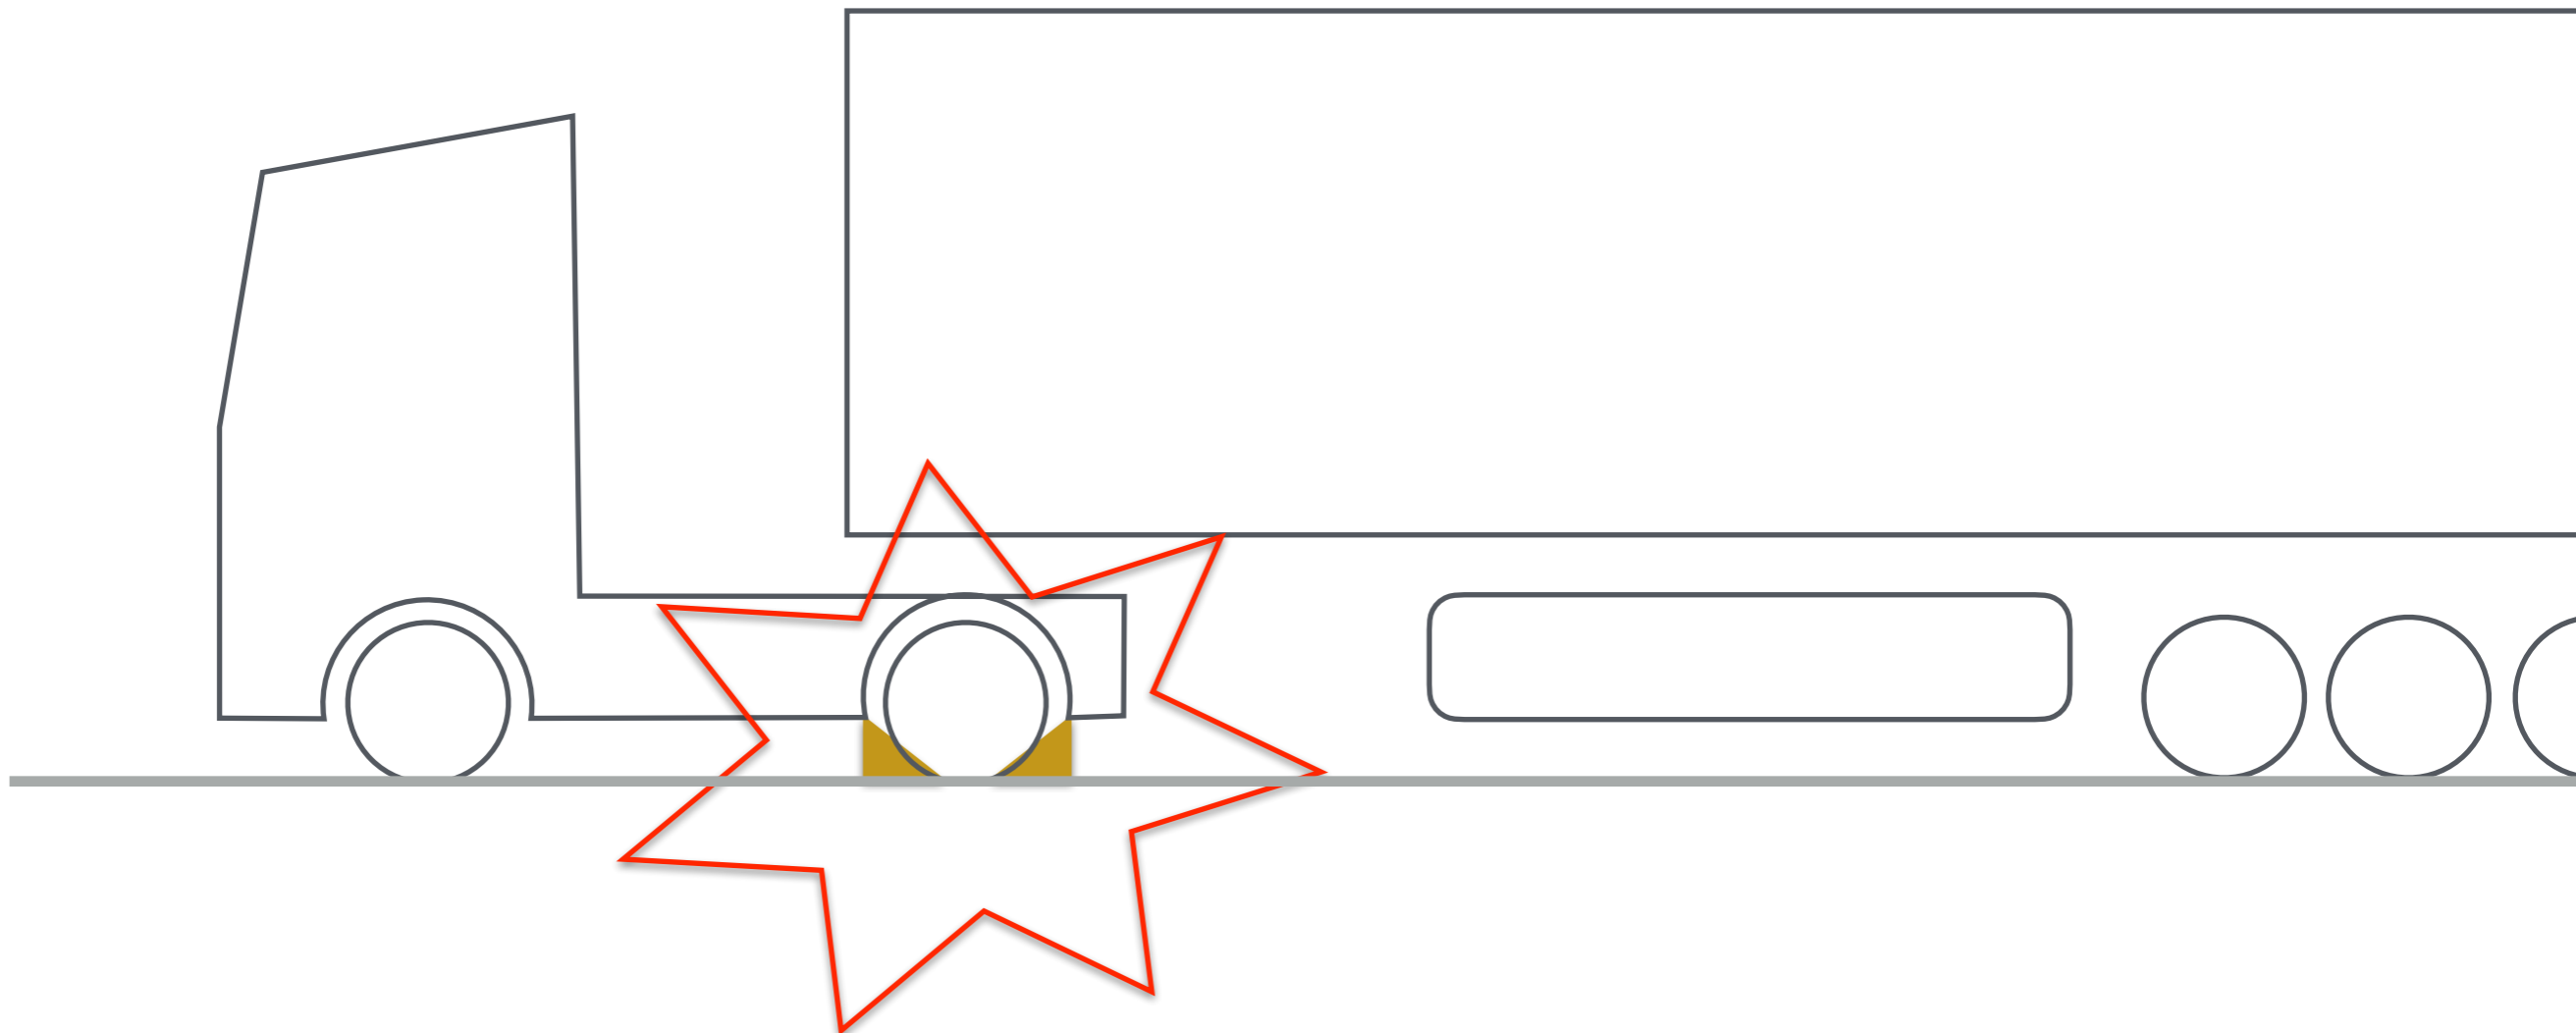
A-018：バン詰作業後に輪止めが外れなくなった

事案の種別	<input checked="" type="checkbox"/> 現場/ヤード、 <input type="checkbox"/> 道路交通、 <input type="checkbox"/> 初心者/うっかり、 <input type="checkbox"/> その他
事案の状況説明	現場でホームに付けてバン詰作業後、車両を前進させようとしたら輪止めが外れなくなった。あらかじめタイヤと輪止めには隙間を開けておいたつもりだったが、想定以上の荷重でタイヤが潰れてしまい、タイヤが輪止めを押しつぶしていた。車両をわずかに前後に動かしハンマーで輪止めを叩いてなんとか外した。

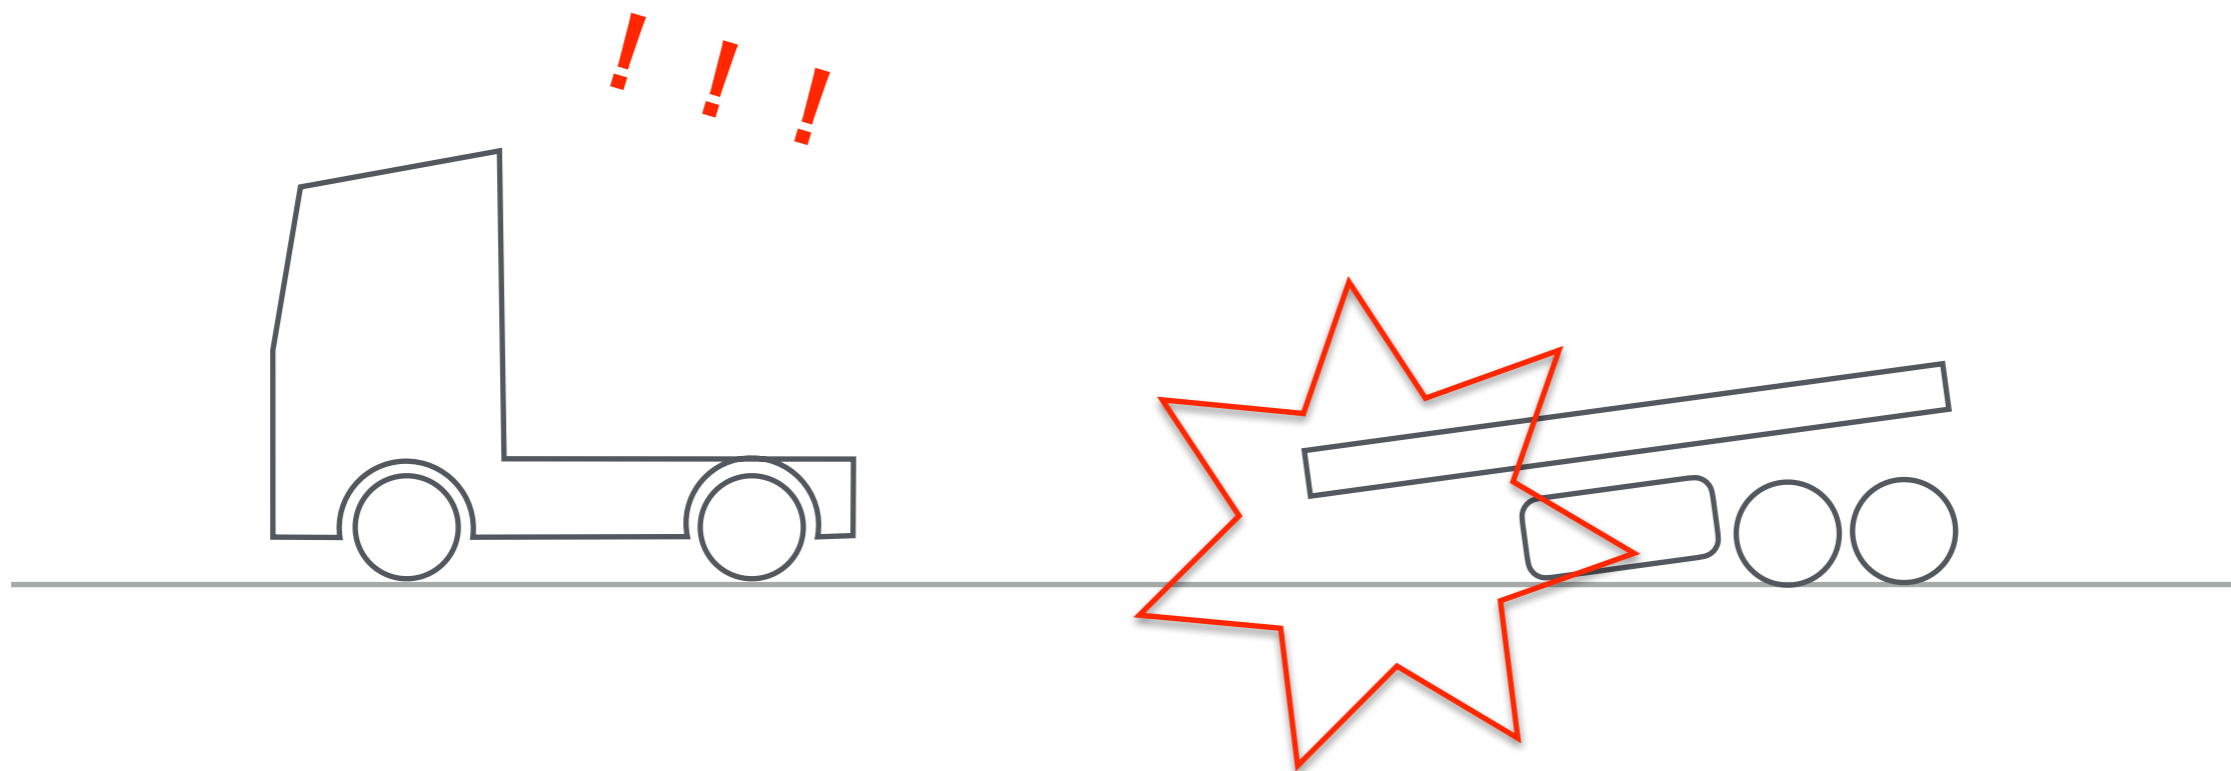
A-019：路上にシャーシを落としてる人がいた

事案の種別	<input checked="" type="checkbox"/> 現場/ヤード、 <input type="checkbox"/> 道路交通、 <input type="checkbox"/> 初心者/うっかり、 <input type="checkbox"/> その他
事案の状況説明	港湾地区の道路（はま道路下、重工付近）を走行していたところ、路上にシャーシを落としてしまったら繋ぎ直そうとしている人がいた。

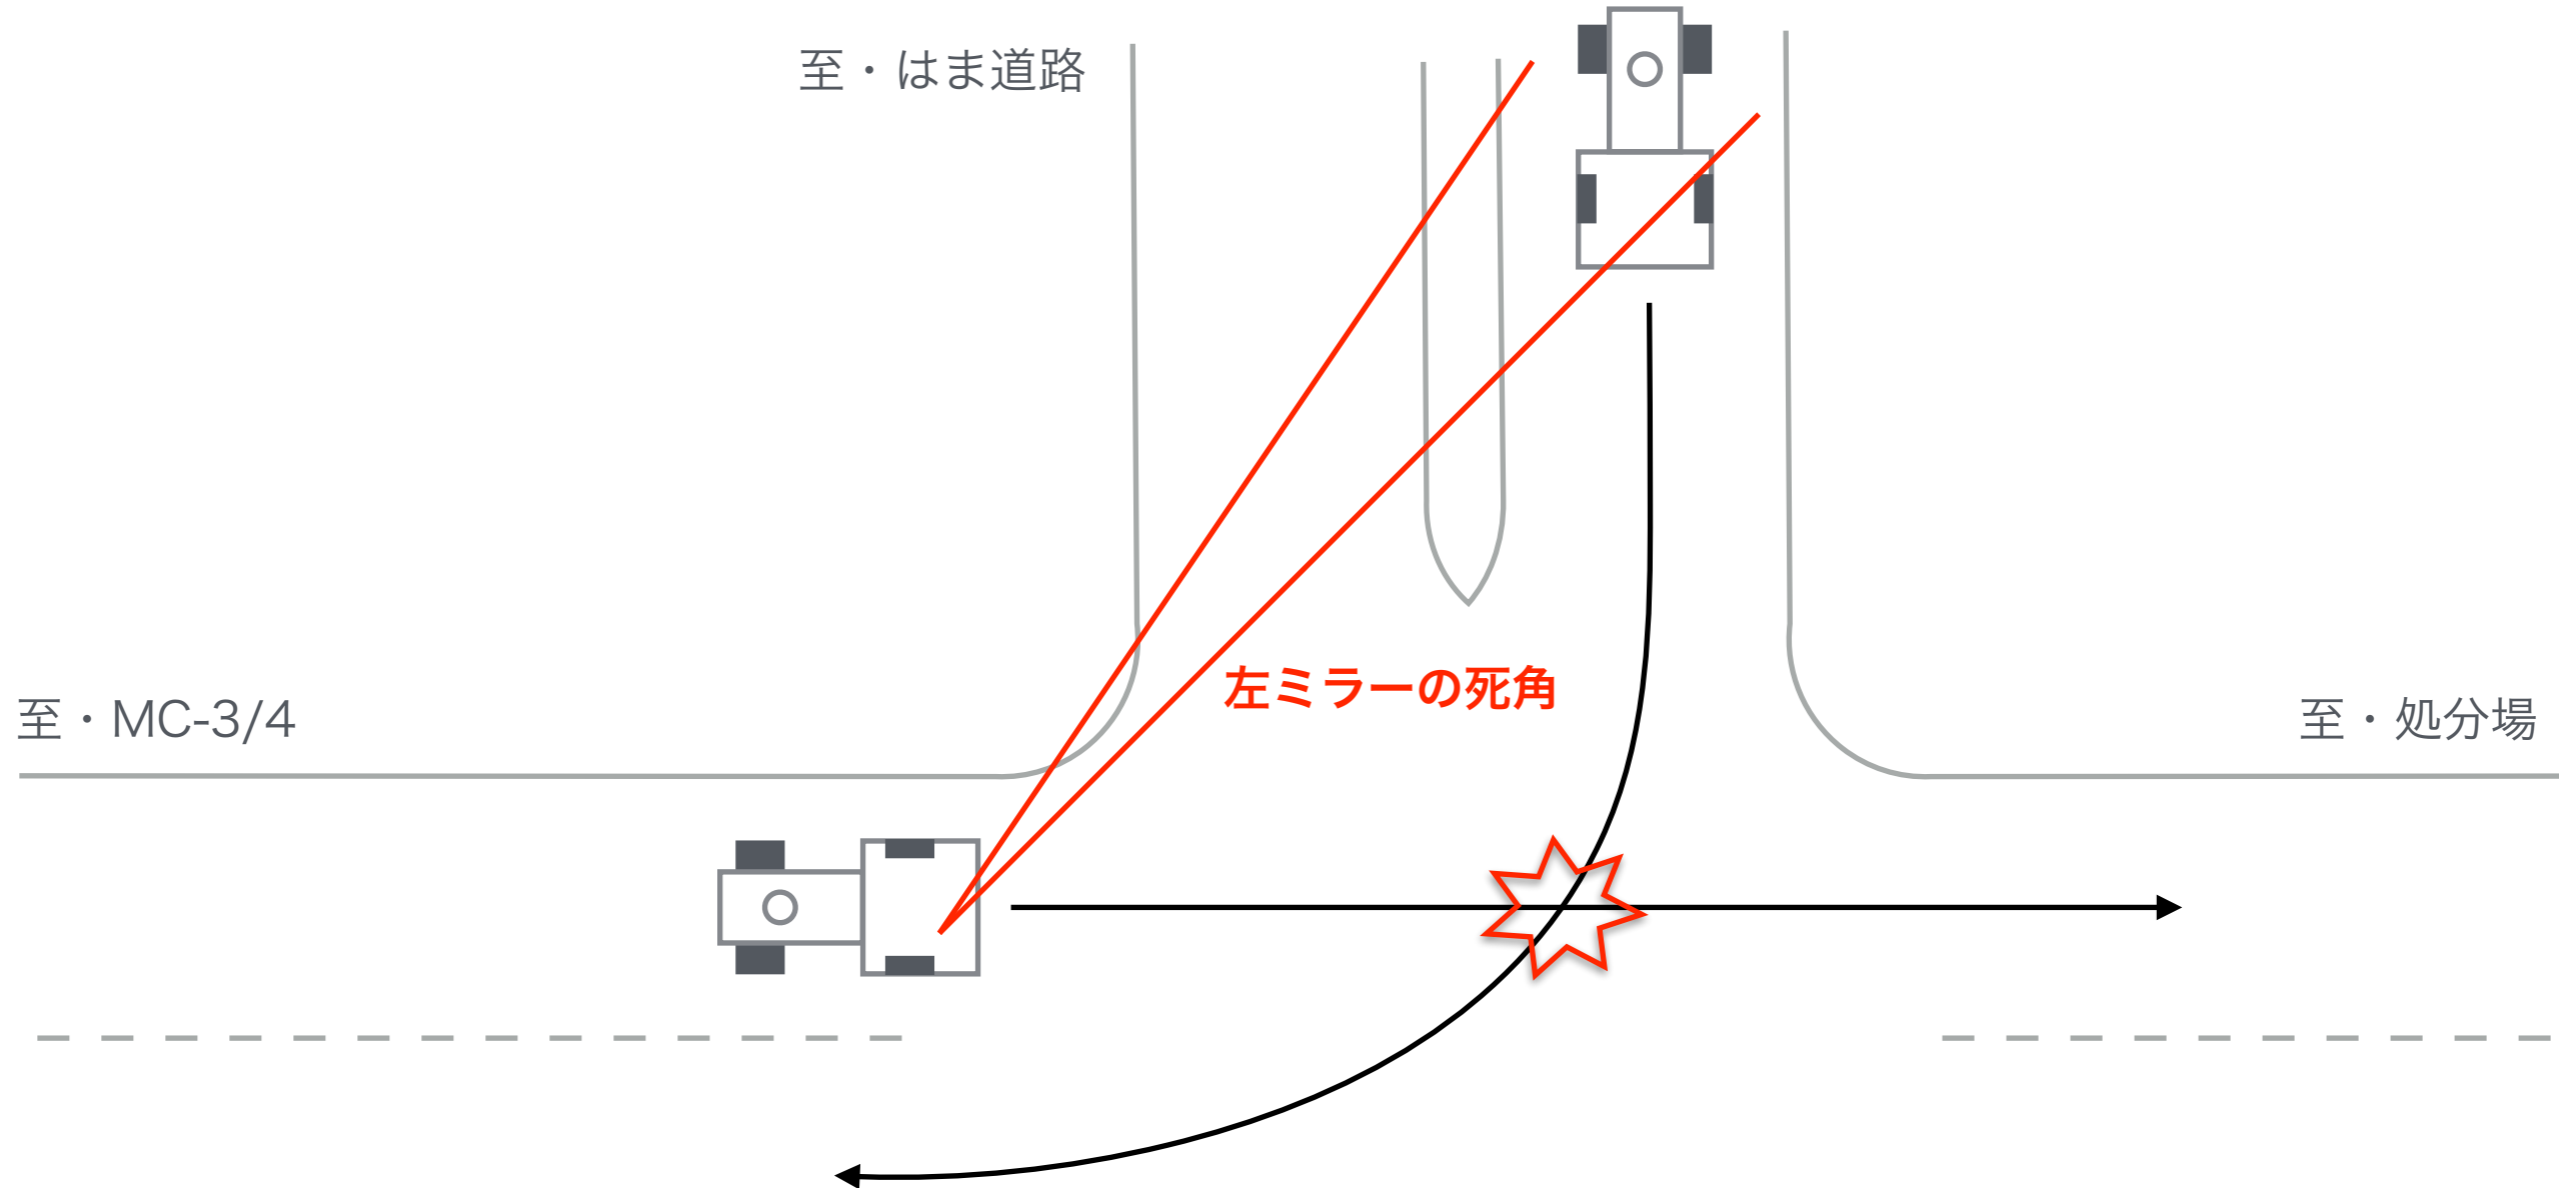
A-020：コリジョンコースでヘッド同士で衝突寸前

事案の種別	<input checked="" type="checkbox"/> 現場/ヤード、 <input type="checkbox"/> 道路交通、 <input type="checkbox"/> 初心者/うっかり、 <input type="checkbox"/> その他
事案の状況説明	ヘッドで処分場に向かう際に、はま道路からは車両が一台も来ていないと判断して直進したところ、実は左ミラーの背後にヘッドが1台来ていたことに気づかず衝突の危険を感じた。互いに同じ速度で接近したために、コリジョンコースに入ってしまった。

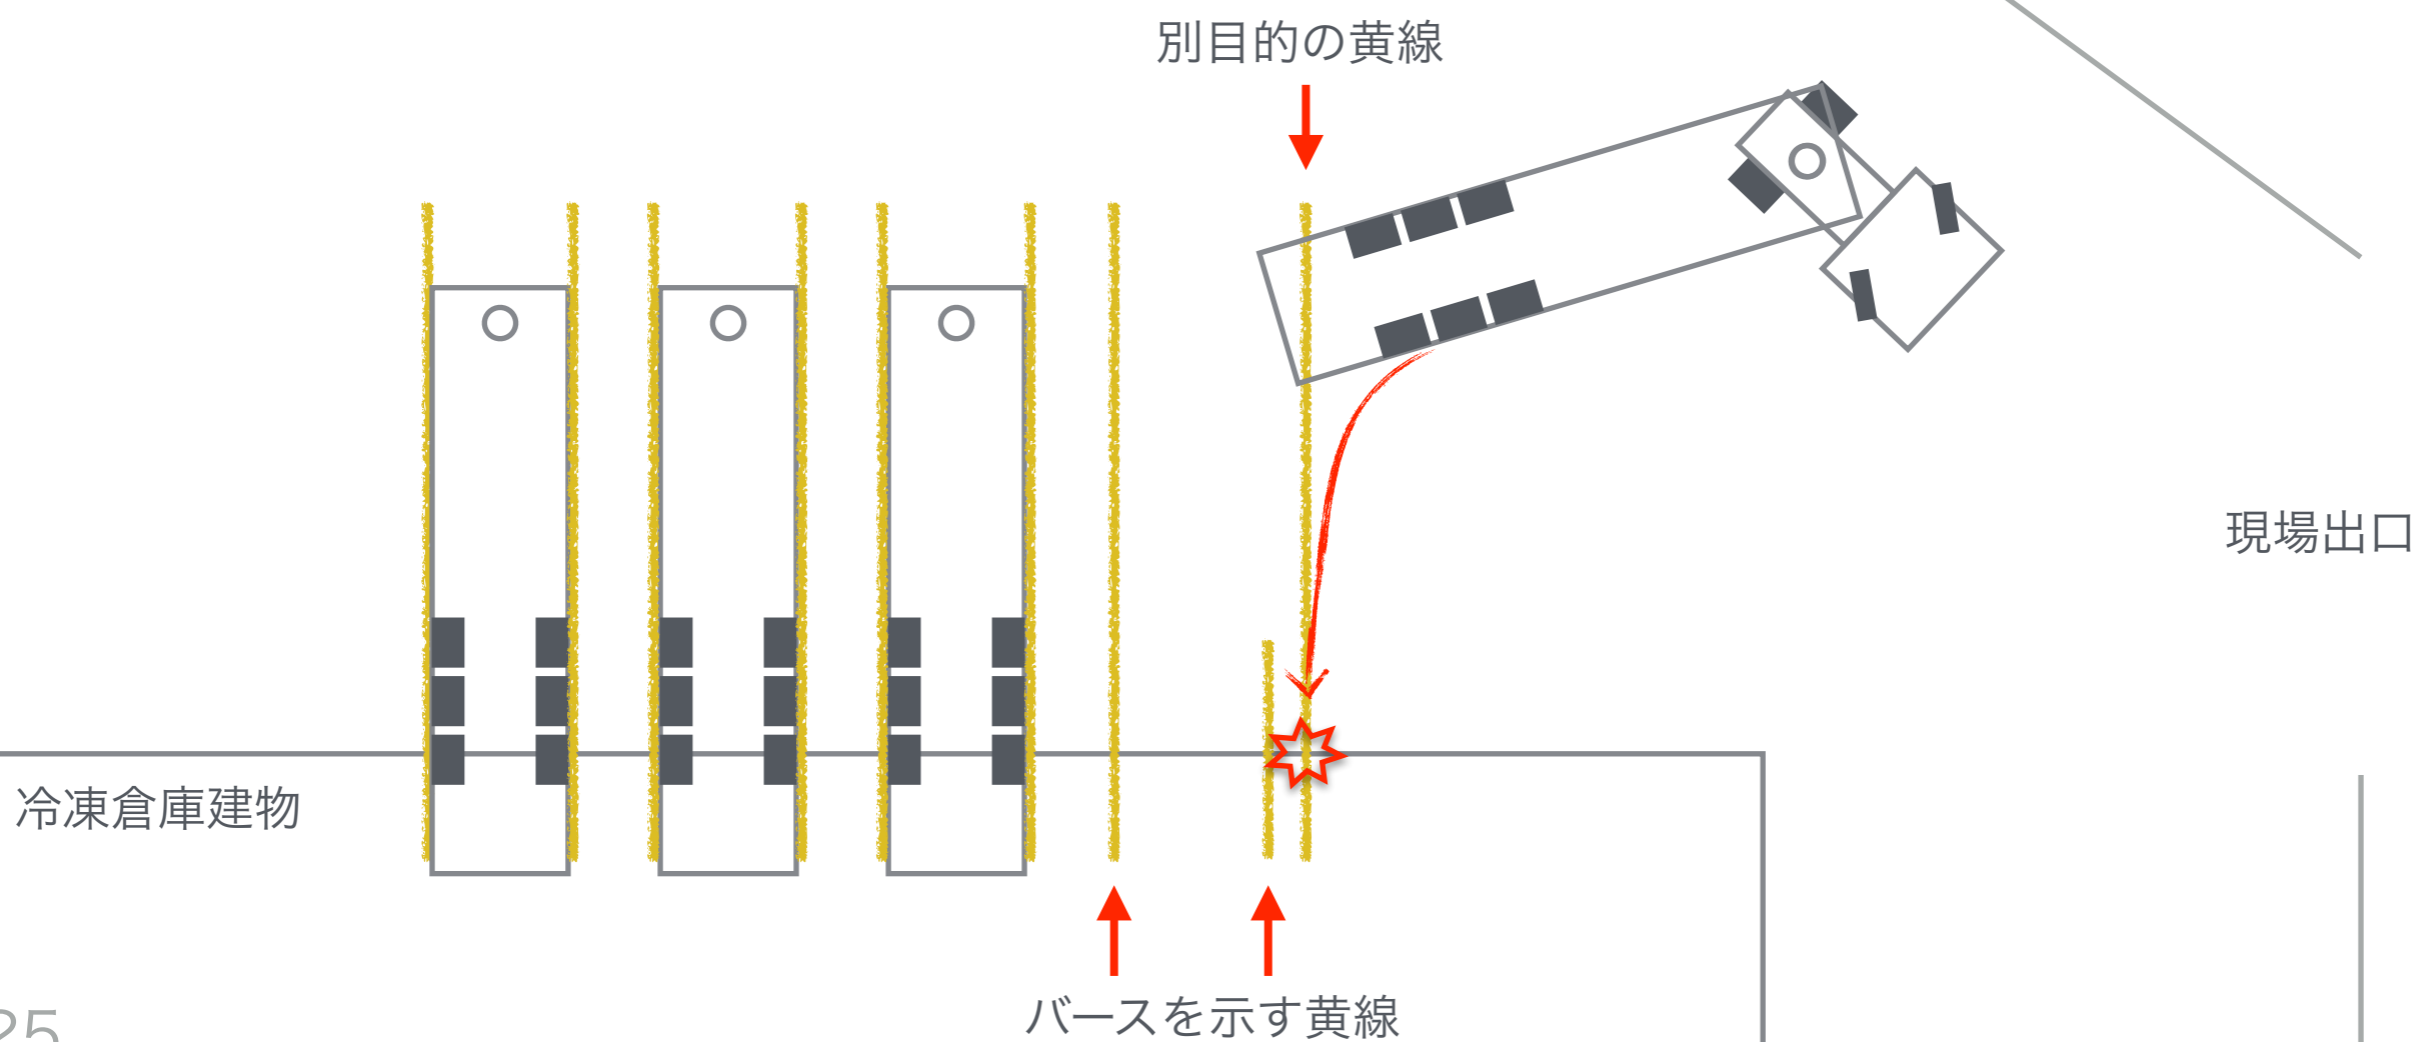
A-021：冷凍倉庫で黄線を読み違えて建物に接触

事案の種別	<input checked="" type="checkbox"/> 現場/ヤード、 <input type="checkbox"/> 道路交通、 <input type="checkbox"/> 初心者/うっかり、 <input type="checkbox"/> その他
事案の状況説明	冷凍倉庫でホーム付けしようとした際、実はそのバスだけ黄線の表示パターンが異なっていて、右側黄線がバスを示すものではなく、別目的の線だったことに気づかずバックしてしまい、建物に接触し壁を削ってしまった。現場の人によれば同種の事案が複数回あるとのこと。

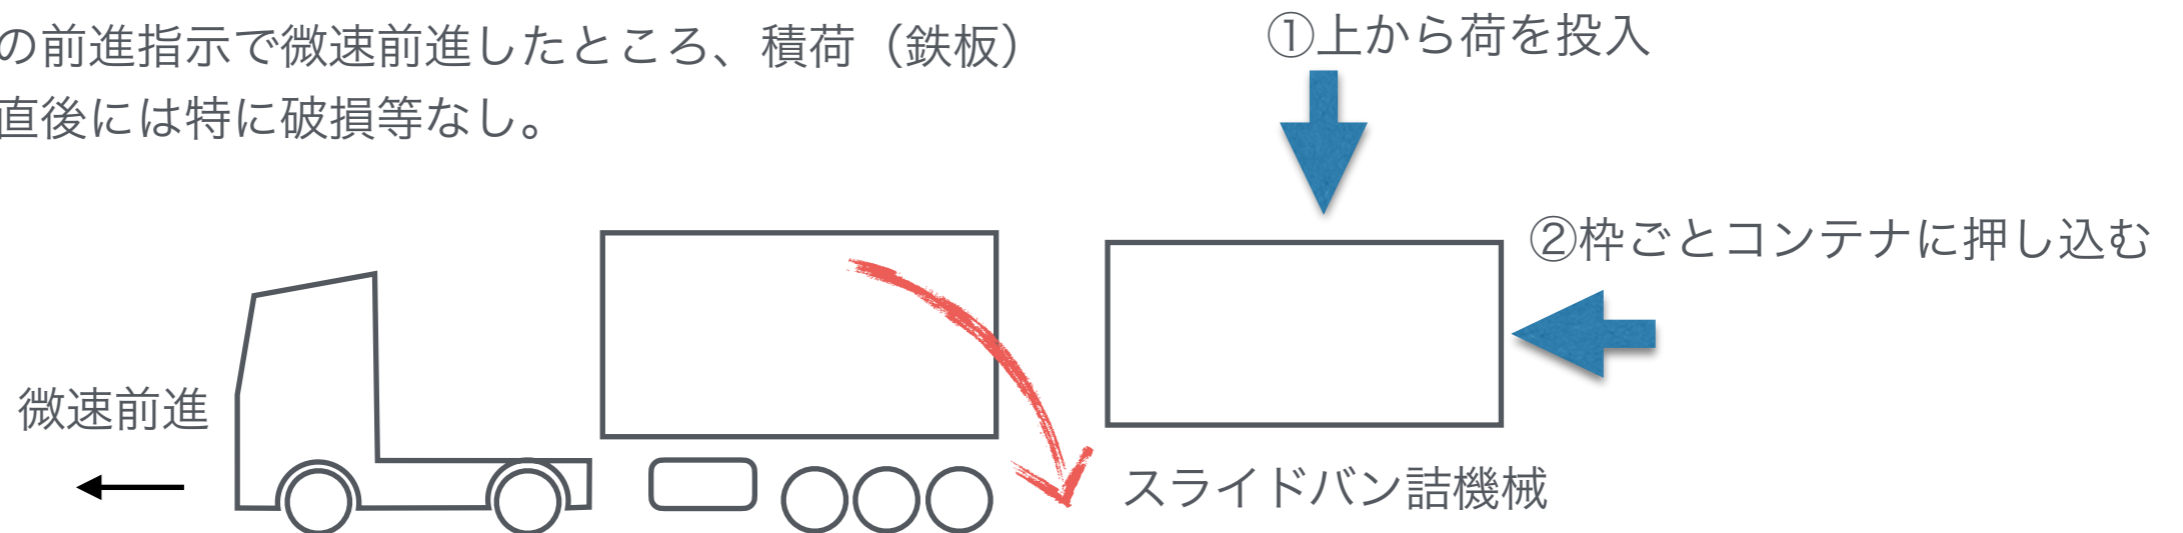
崩落1回目：

事案の種別	<input checked="" type="checkbox"/> 現場/ヤード、 <input type="checkbox"/> 道路交通、 <input type="checkbox"/> 初心者/うっかり、 <input type="checkbox"/> その他
事案の状況説明	廃金属を扱う現場でのバン詰作業中に積荷が2回崩落。1回目は特に車体破損はなかったように見えたが、2回目の積荷崩落後にシャーシのバックランプとテールランプの損壊を発見した。

現場の人からの前進指示で微速前進したところ、積荷（鉄板）が崩落。この直後には特に破損等なし。
