海上コンテナ運送業務

ヒヤリハット事例集

Last update : 2025.04.06

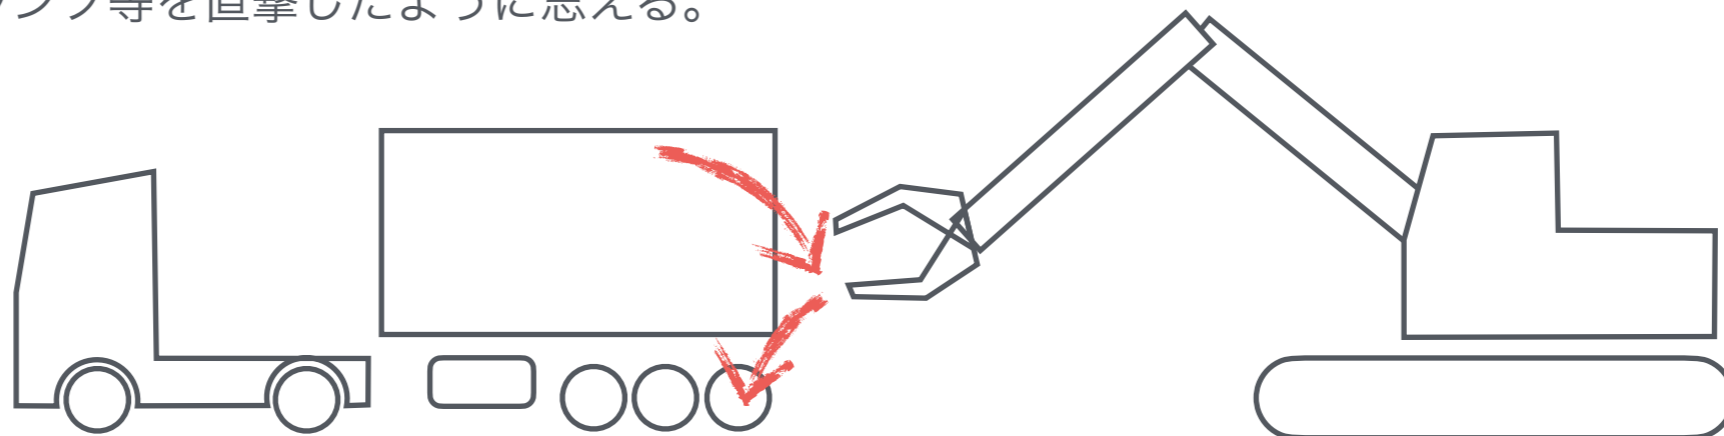
崩落2回目：

最初の崩落で落下した積荷をユンボで押し込む作業中に発生。崩落する鉄板がユンボのアームに当たって軌道が変わり、バックランプ等を直撃したように思える。

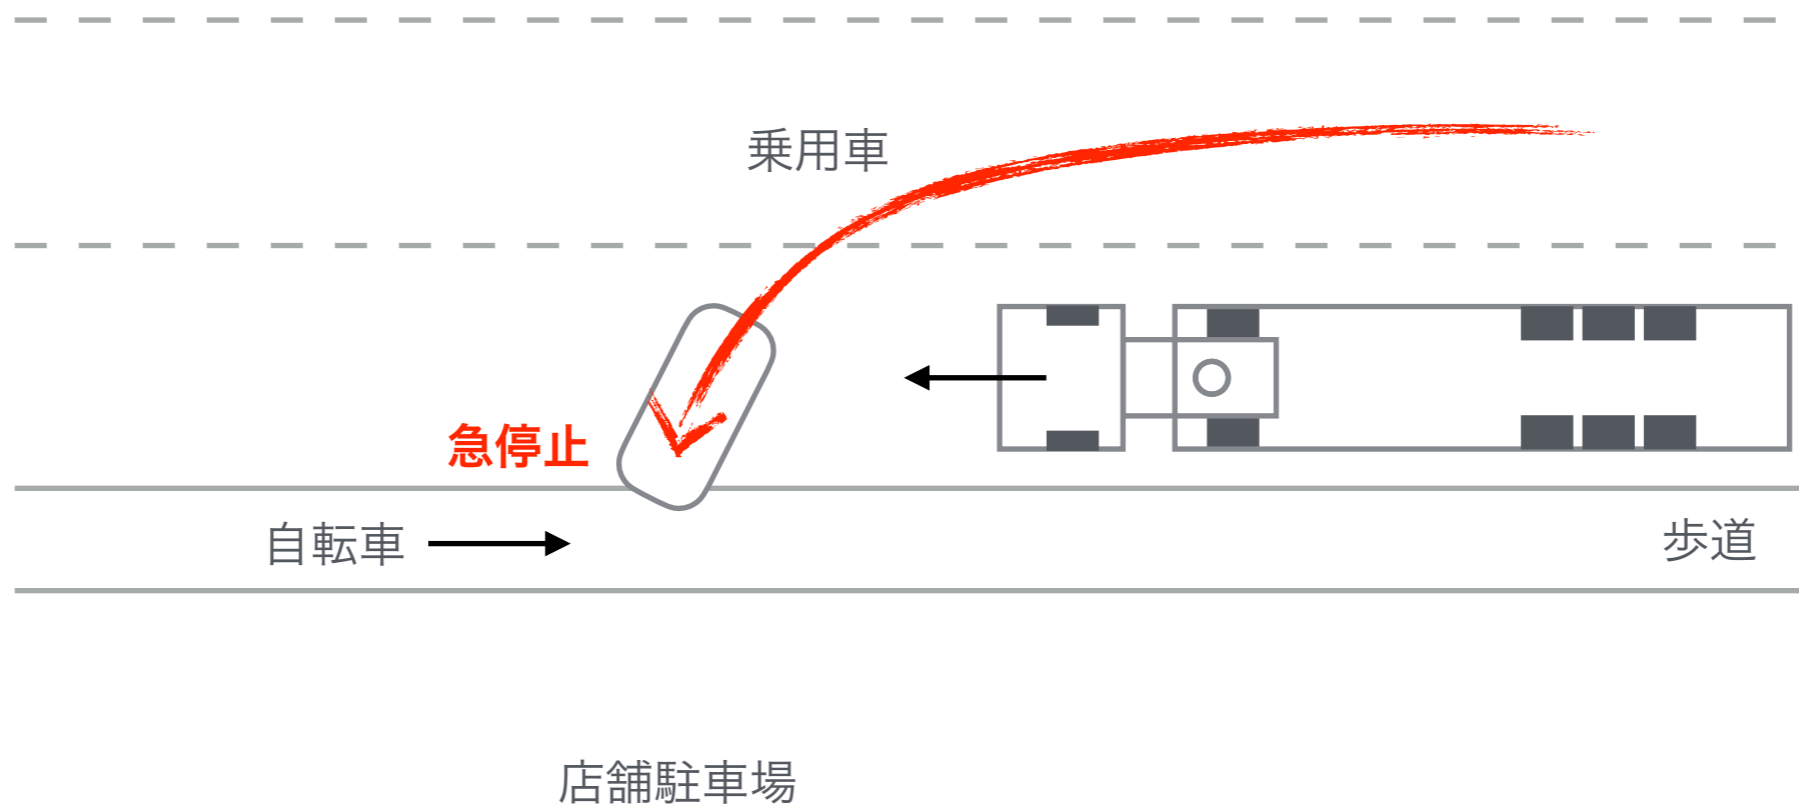
B-001：歩道を横切ろうとした乗用車が直前で急停止

事案の種別	<input type="checkbox"/> 現場/ヤード、 <input checked="" type="checkbox"/> 道路交通、 <input type="checkbox"/> 初心者/うっかり、 <input type="checkbox"/> その他
事案の状況説明	右車線から追い越ししてきた乗用車が駐車場に入ろうとしたところ、歩道の自転車と衝突しそうになり急停止。あわやその乗用車に突っ込む寸前だった。空バンだったので止まれた。

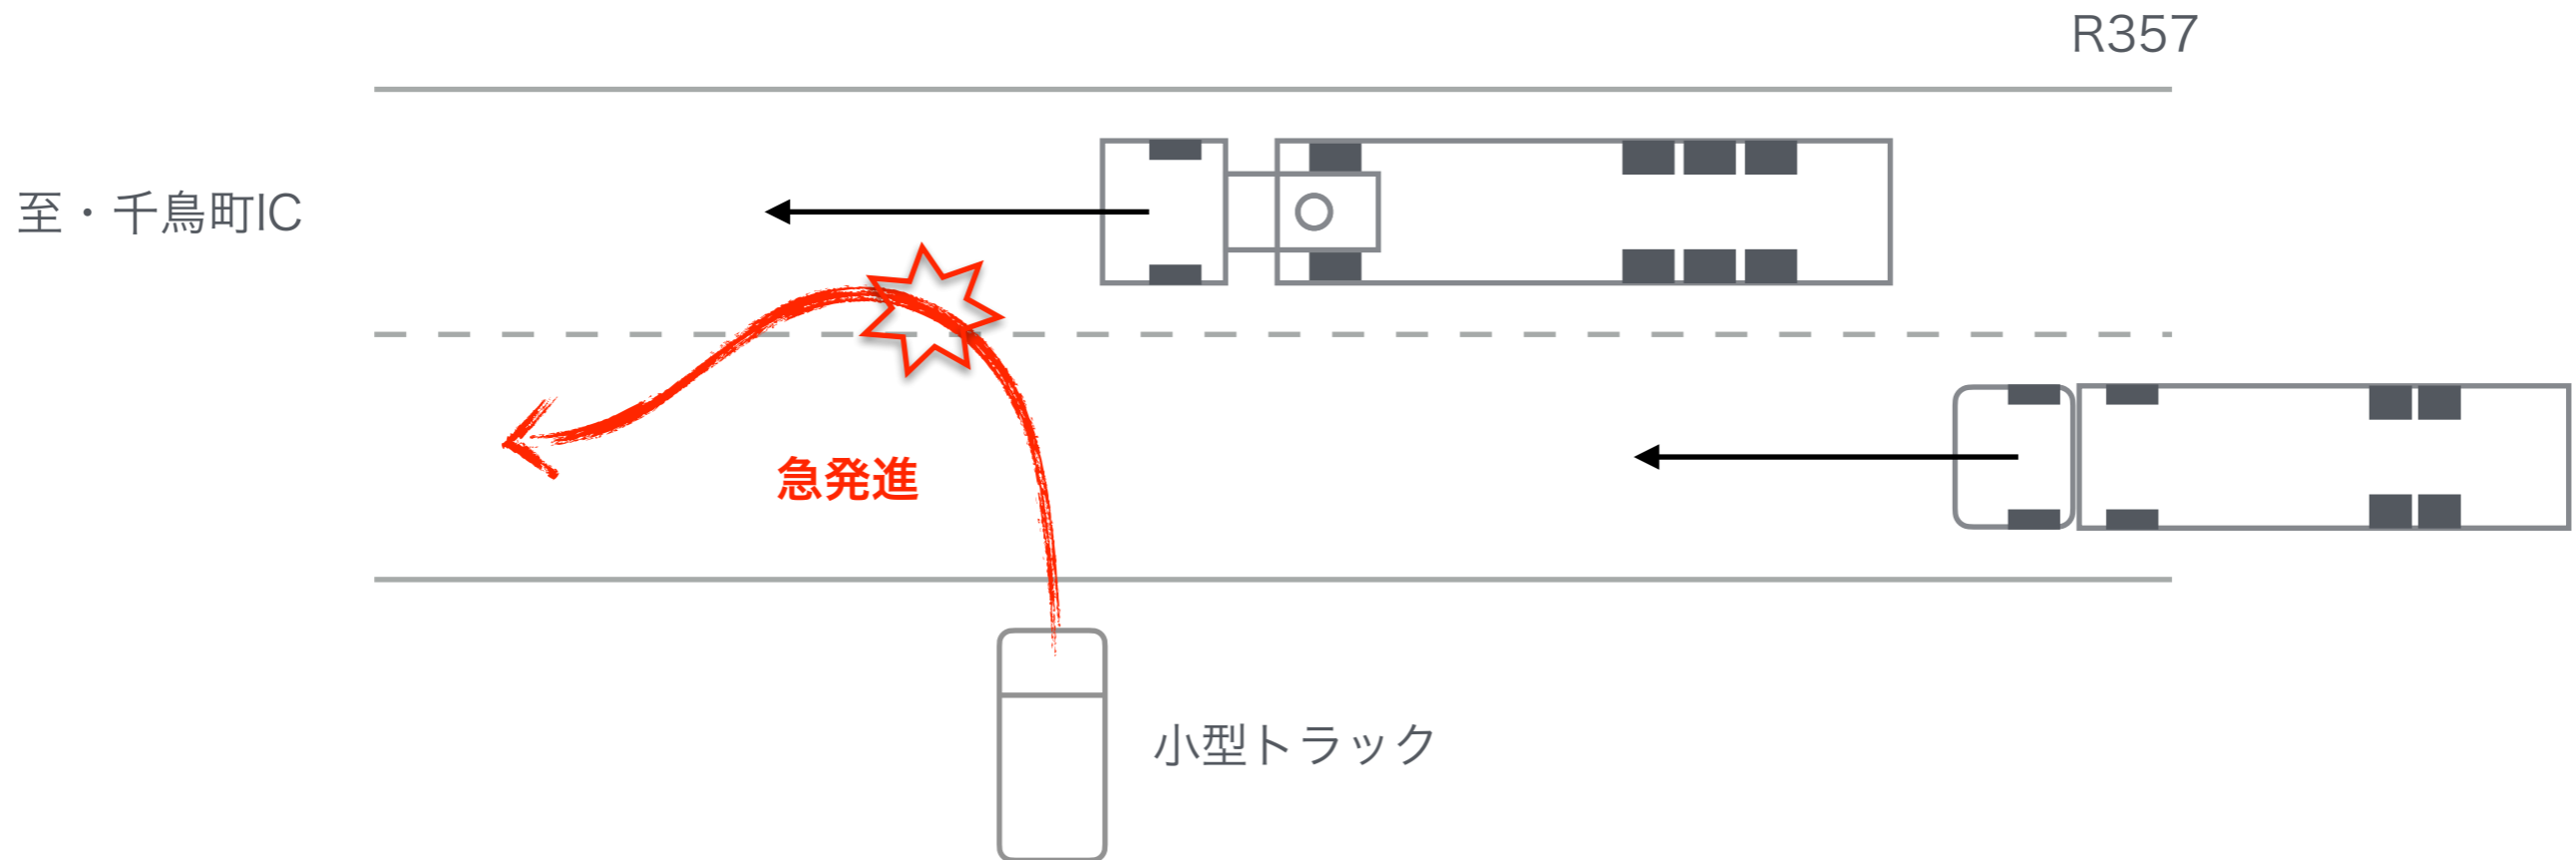
B-002：横道から急発進の小型トラックと衝突寸前

事案の種別	<input type="checkbox"/> 現場/ヤード、 <input checked="" type="checkbox"/> 道路交通、 <input type="checkbox"/> 初心者/うっかり、 <input type="checkbox"/> その他
事案の状況説明	R357を西進して千鳥町ICを目指していたところ、横道から本線に左折しようとしていた小型トラックが急発進。勢い余って右車線にまではみ出してきたため衝突寸前になった。

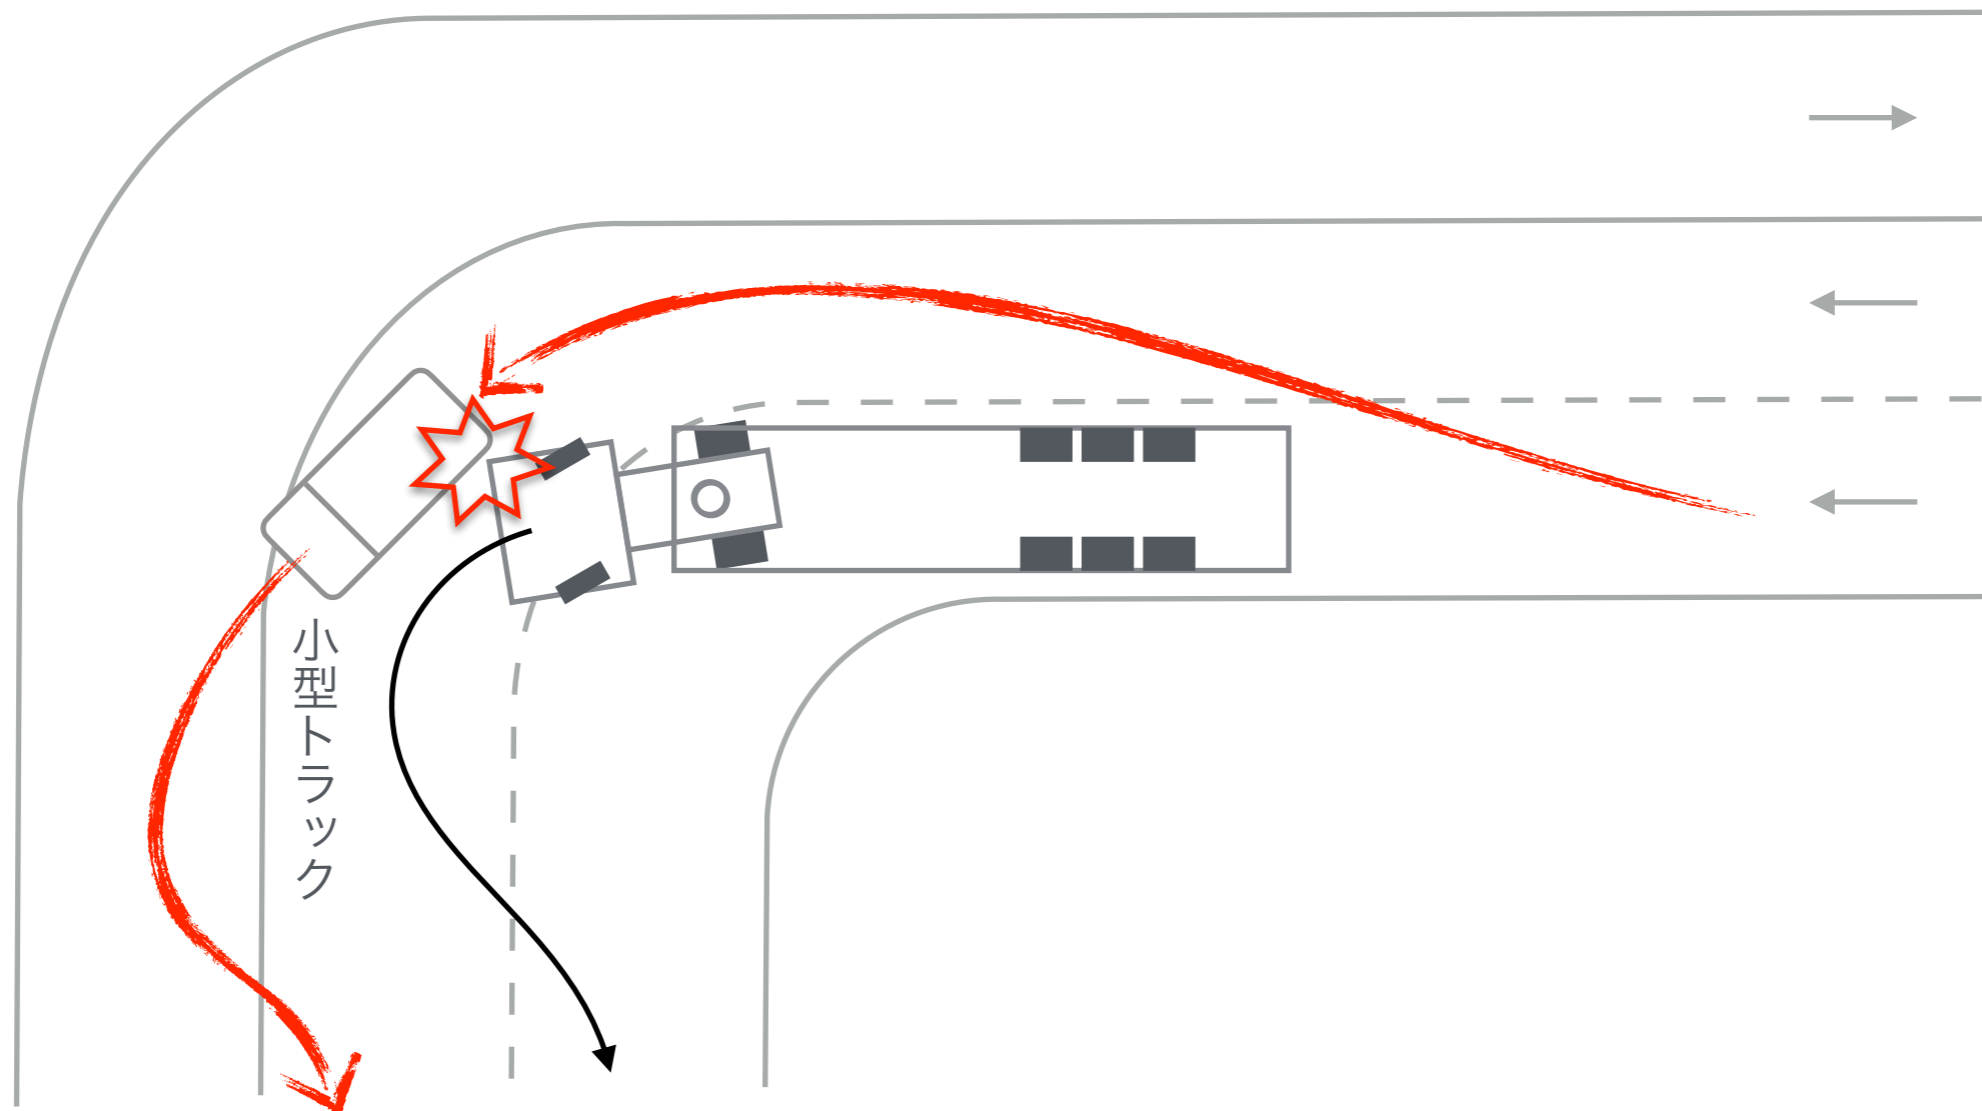
B-003：左折道路で追い越してきた小型トラックと衝突寸前

事案の種別	<input type="checkbox"/> 現場/ヤード、 <input checked="" type="checkbox"/> 道路交通、 <input type="checkbox"/> 初心者/うっかり、 <input type="checkbox"/> その他
事案の状況説明	小田原付近の左折道路で左車線にいてしまったため、右側車線にクルマがないことを確認して大きく左折しようとしたところ、おそらく後方から追い越ししてきたであろう小型トラックが右側車線から猛スピードで左折してきたために衝突寸前になった。その小型トラックは対向車線にはみ出して左折していった。もし対向車が来ていたら正面衝突だった。

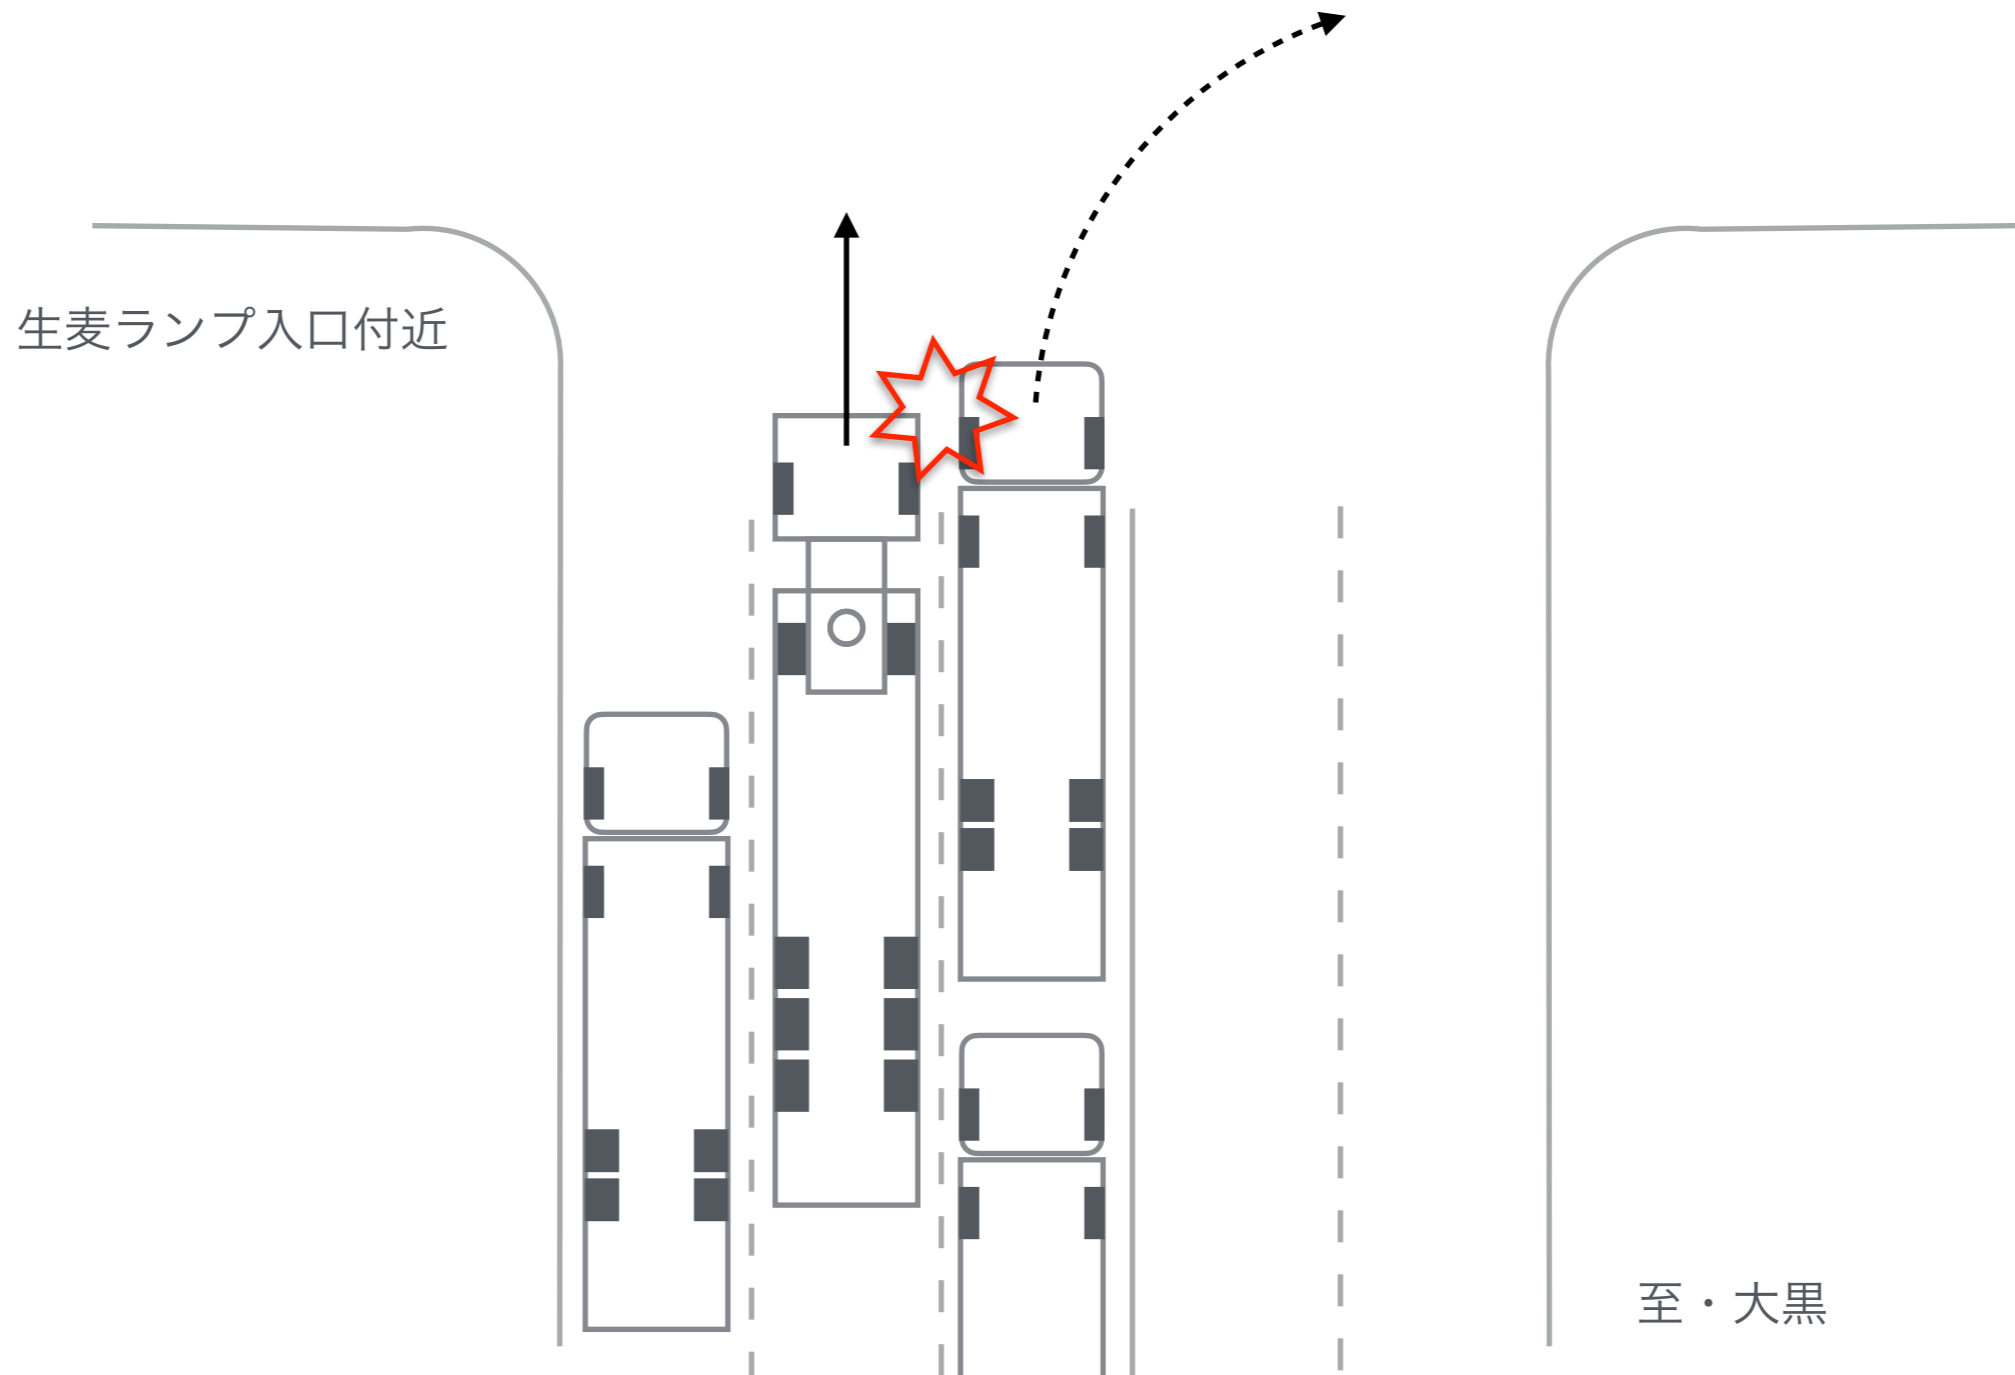
B-004：右折待ち大型トラックがミラーを開き接触寸前

事案の種別	<input type="checkbox"/> 現場/ヤード、 <input checked="" type="checkbox"/> 道路交通、 <input type="checkbox"/> 初心者/うっかり、 <input type="checkbox"/> その他
事案の状況説明	交差点を直進しようとしたところ、右折信号も青になり、右折待ちの大型トラックがミラーを開いた。タイミング悪くその真横を通過中だったため、ミラー同士が接触寸前になった。

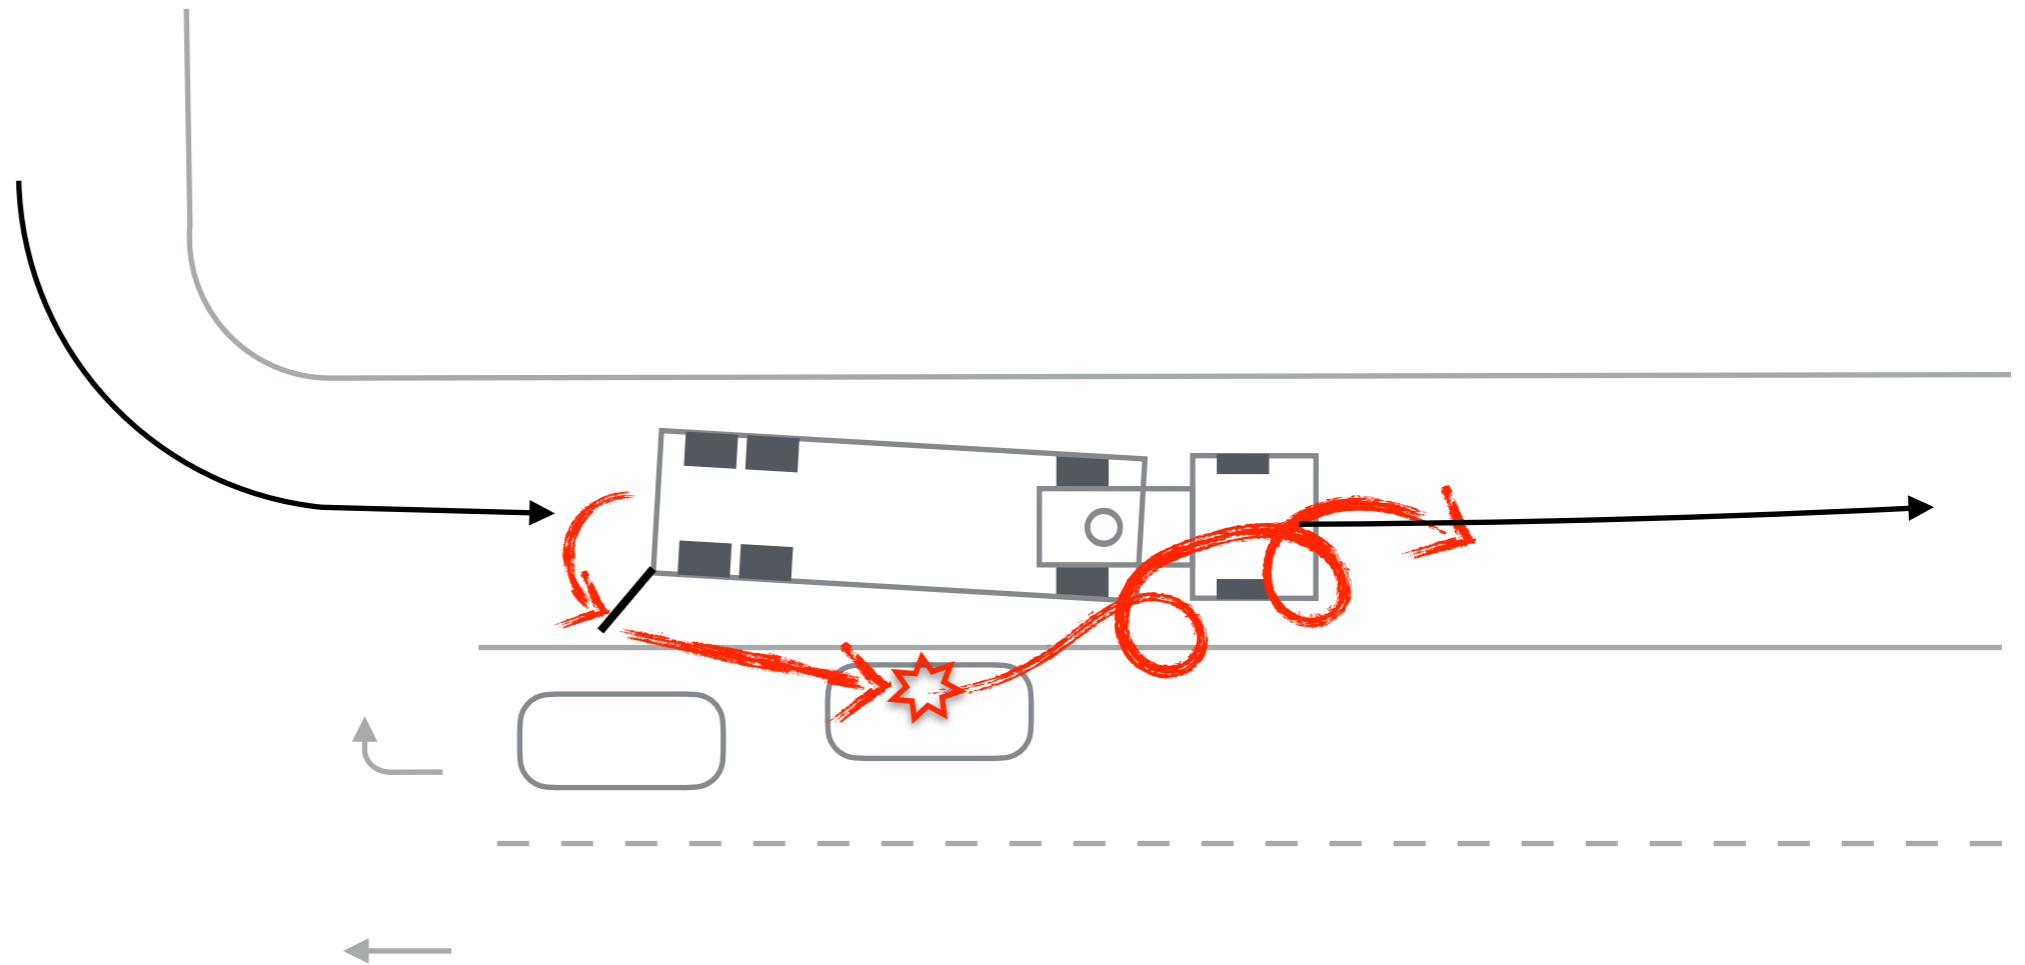
B-005：開いたコンテナドアが乗用車に衝突し転覆させた

事案の種別	<input type="checkbox"/> 現場/ヤード、 <input checked="" type="checkbox"/> 道路交通、 <input type="checkbox"/> 初心者/うっかり、 <input type="checkbox"/> その他
事案の状況説明	交差点を左折してきたトレーラーのコンテナドアが開いてしまい、右折レーン2台目の乗用車に激突。コンテナドアのシャフト下部のカム部分が、乗用車のフロントガラスを突き破り、屋根を引っ掛けて、この乗用車をひっくり返してしまった。X (Twitter) に流れていたドライブレコーダー映像からの情報。 https://x.com/Mitsuhiko_Z1/status/1818210293362864400

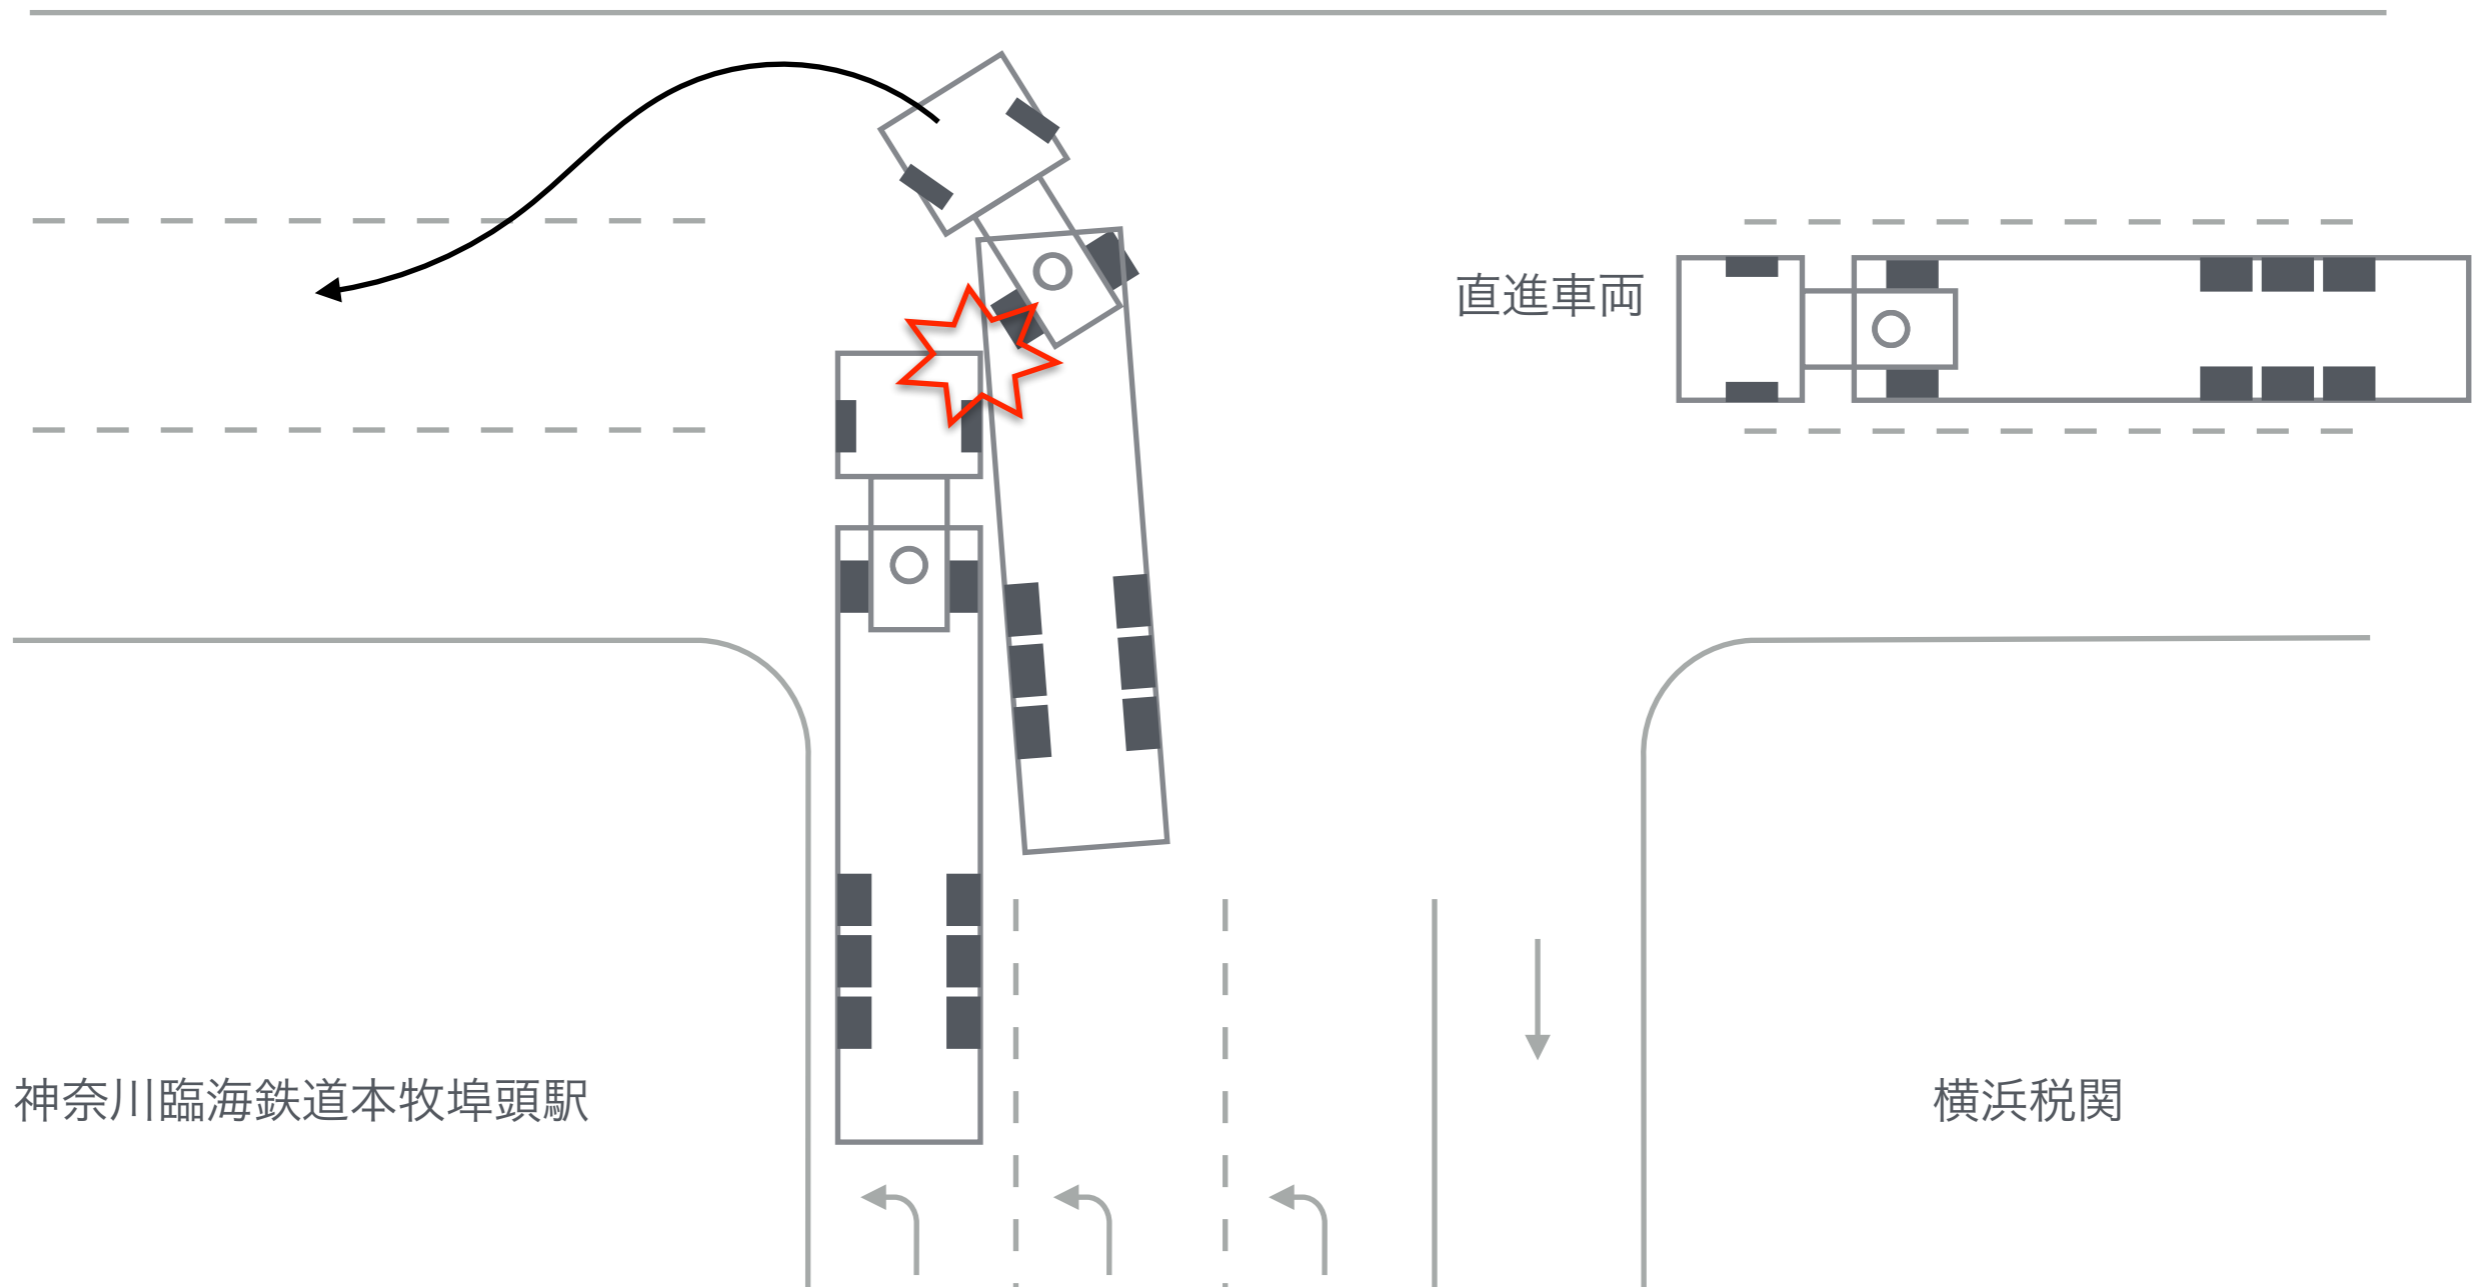
B-006：丁字路左折時に内側の車両に接触

事案の種別	<input type="checkbox"/> 現場/ヤード、 <input checked="" type="checkbox"/> 道路交通、 <input type="checkbox"/> 初心者/うっかり、 <input type="checkbox"/> その他
事案の状況説明	港湾地区の左折3車線中央から左折しようとしていたトレーラーが、右から来る直進車両に気を配りながら左折し始めたところ、左車線から左折しようとして進入してきたトレーラーと接触。破損した部品が散乱する事故になった。

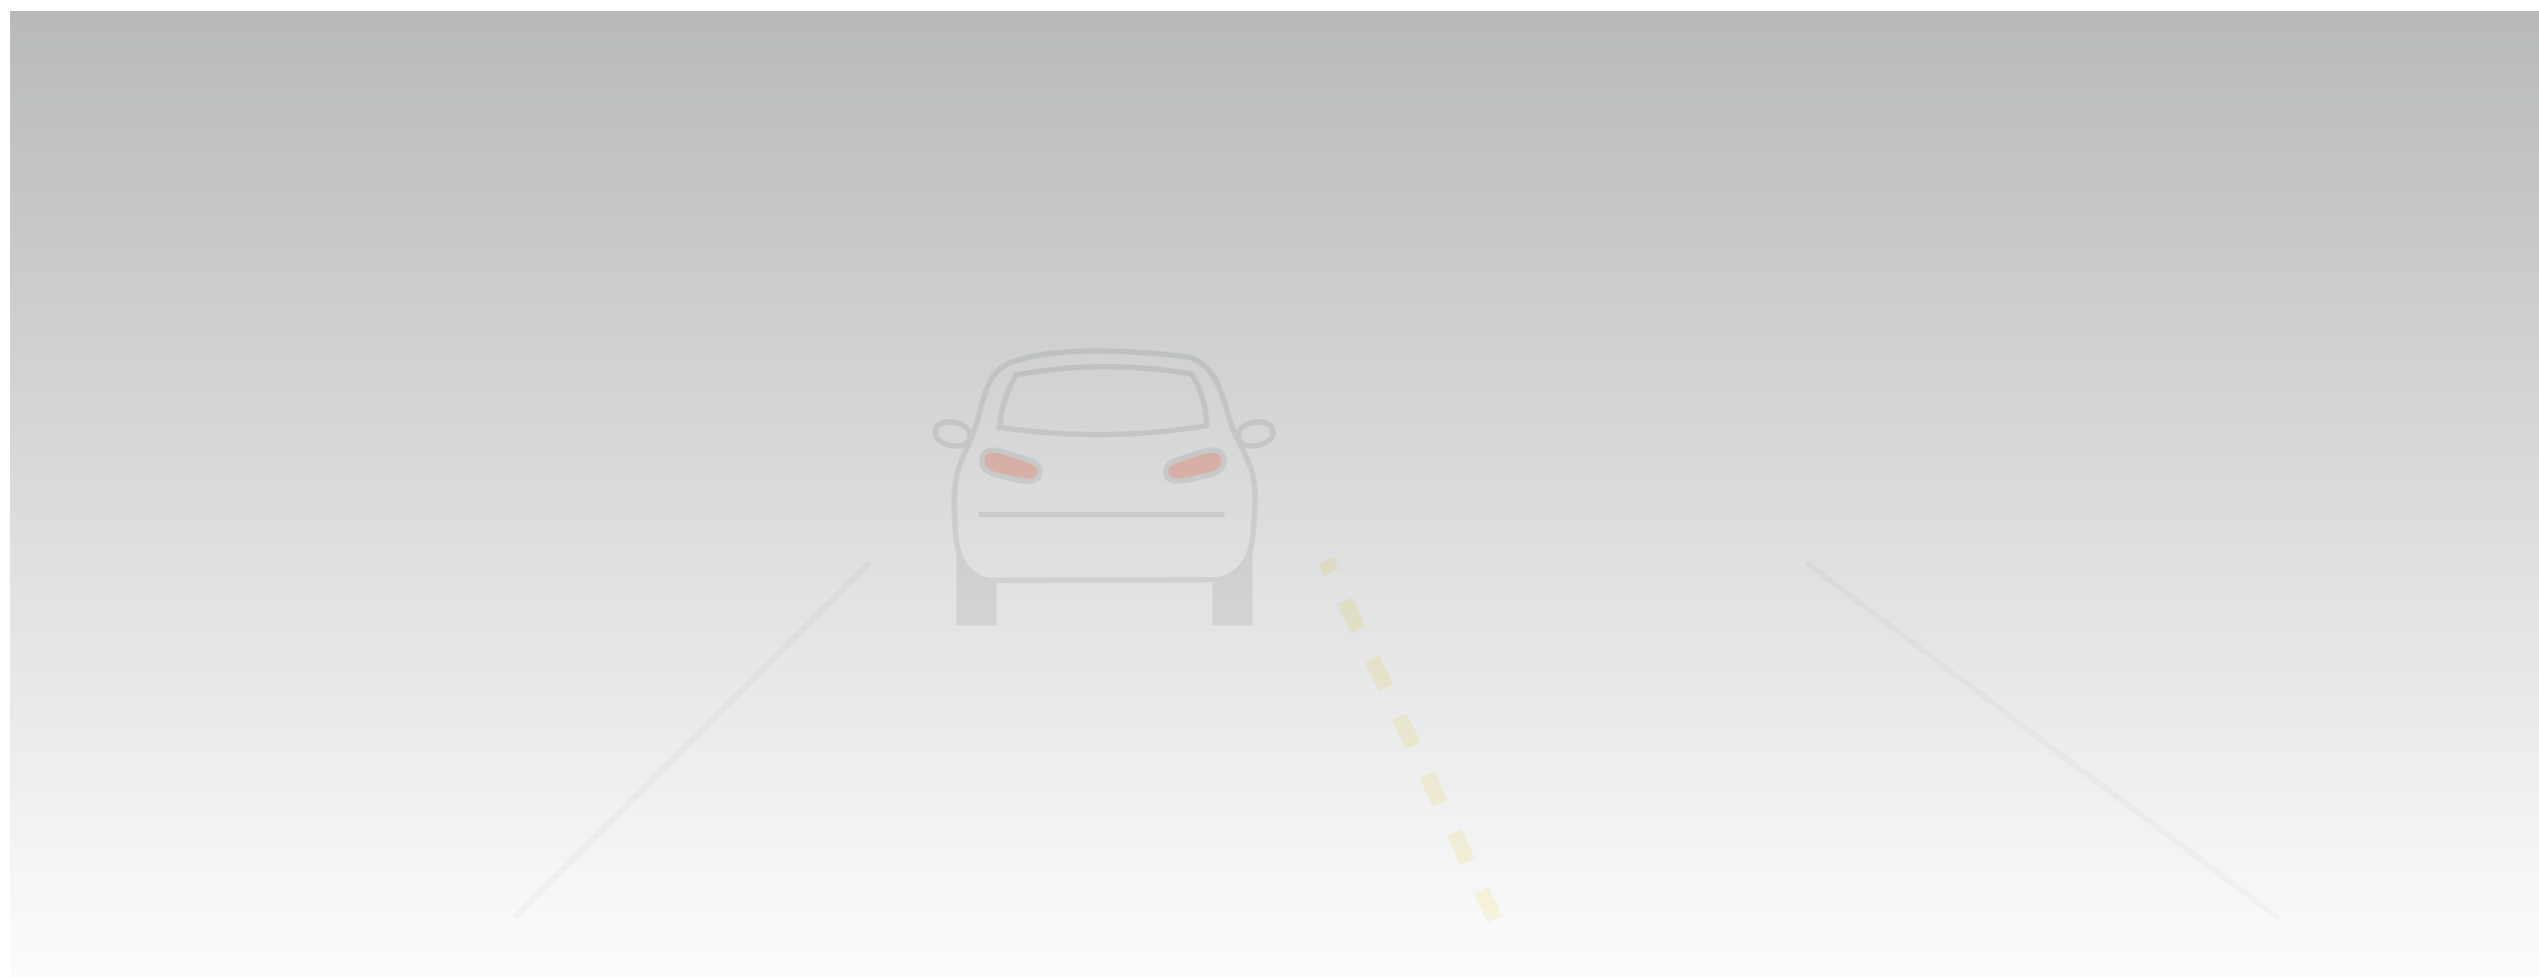
B-007：夜明け前の印旛沼付近の濃霧で追突寸前

事案の種別	<input type="checkbox"/> 現場/ヤード、 <input checked="" type="checkbox"/> 道路交通、 <input type="checkbox"/> 初心者/うっかり、 <input type="checkbox"/> その他
事案の状況説明	<p>夜明け前の印旛沼付近を走行していたところ、前方に車列がいたのは把握していたが濃霧のために距離感と速度感を誤り、追突しそうになって急ブレーキをかけて辛うじて止まった。走行中の車列だと思って接近したが、実際は停車中だった。</p>

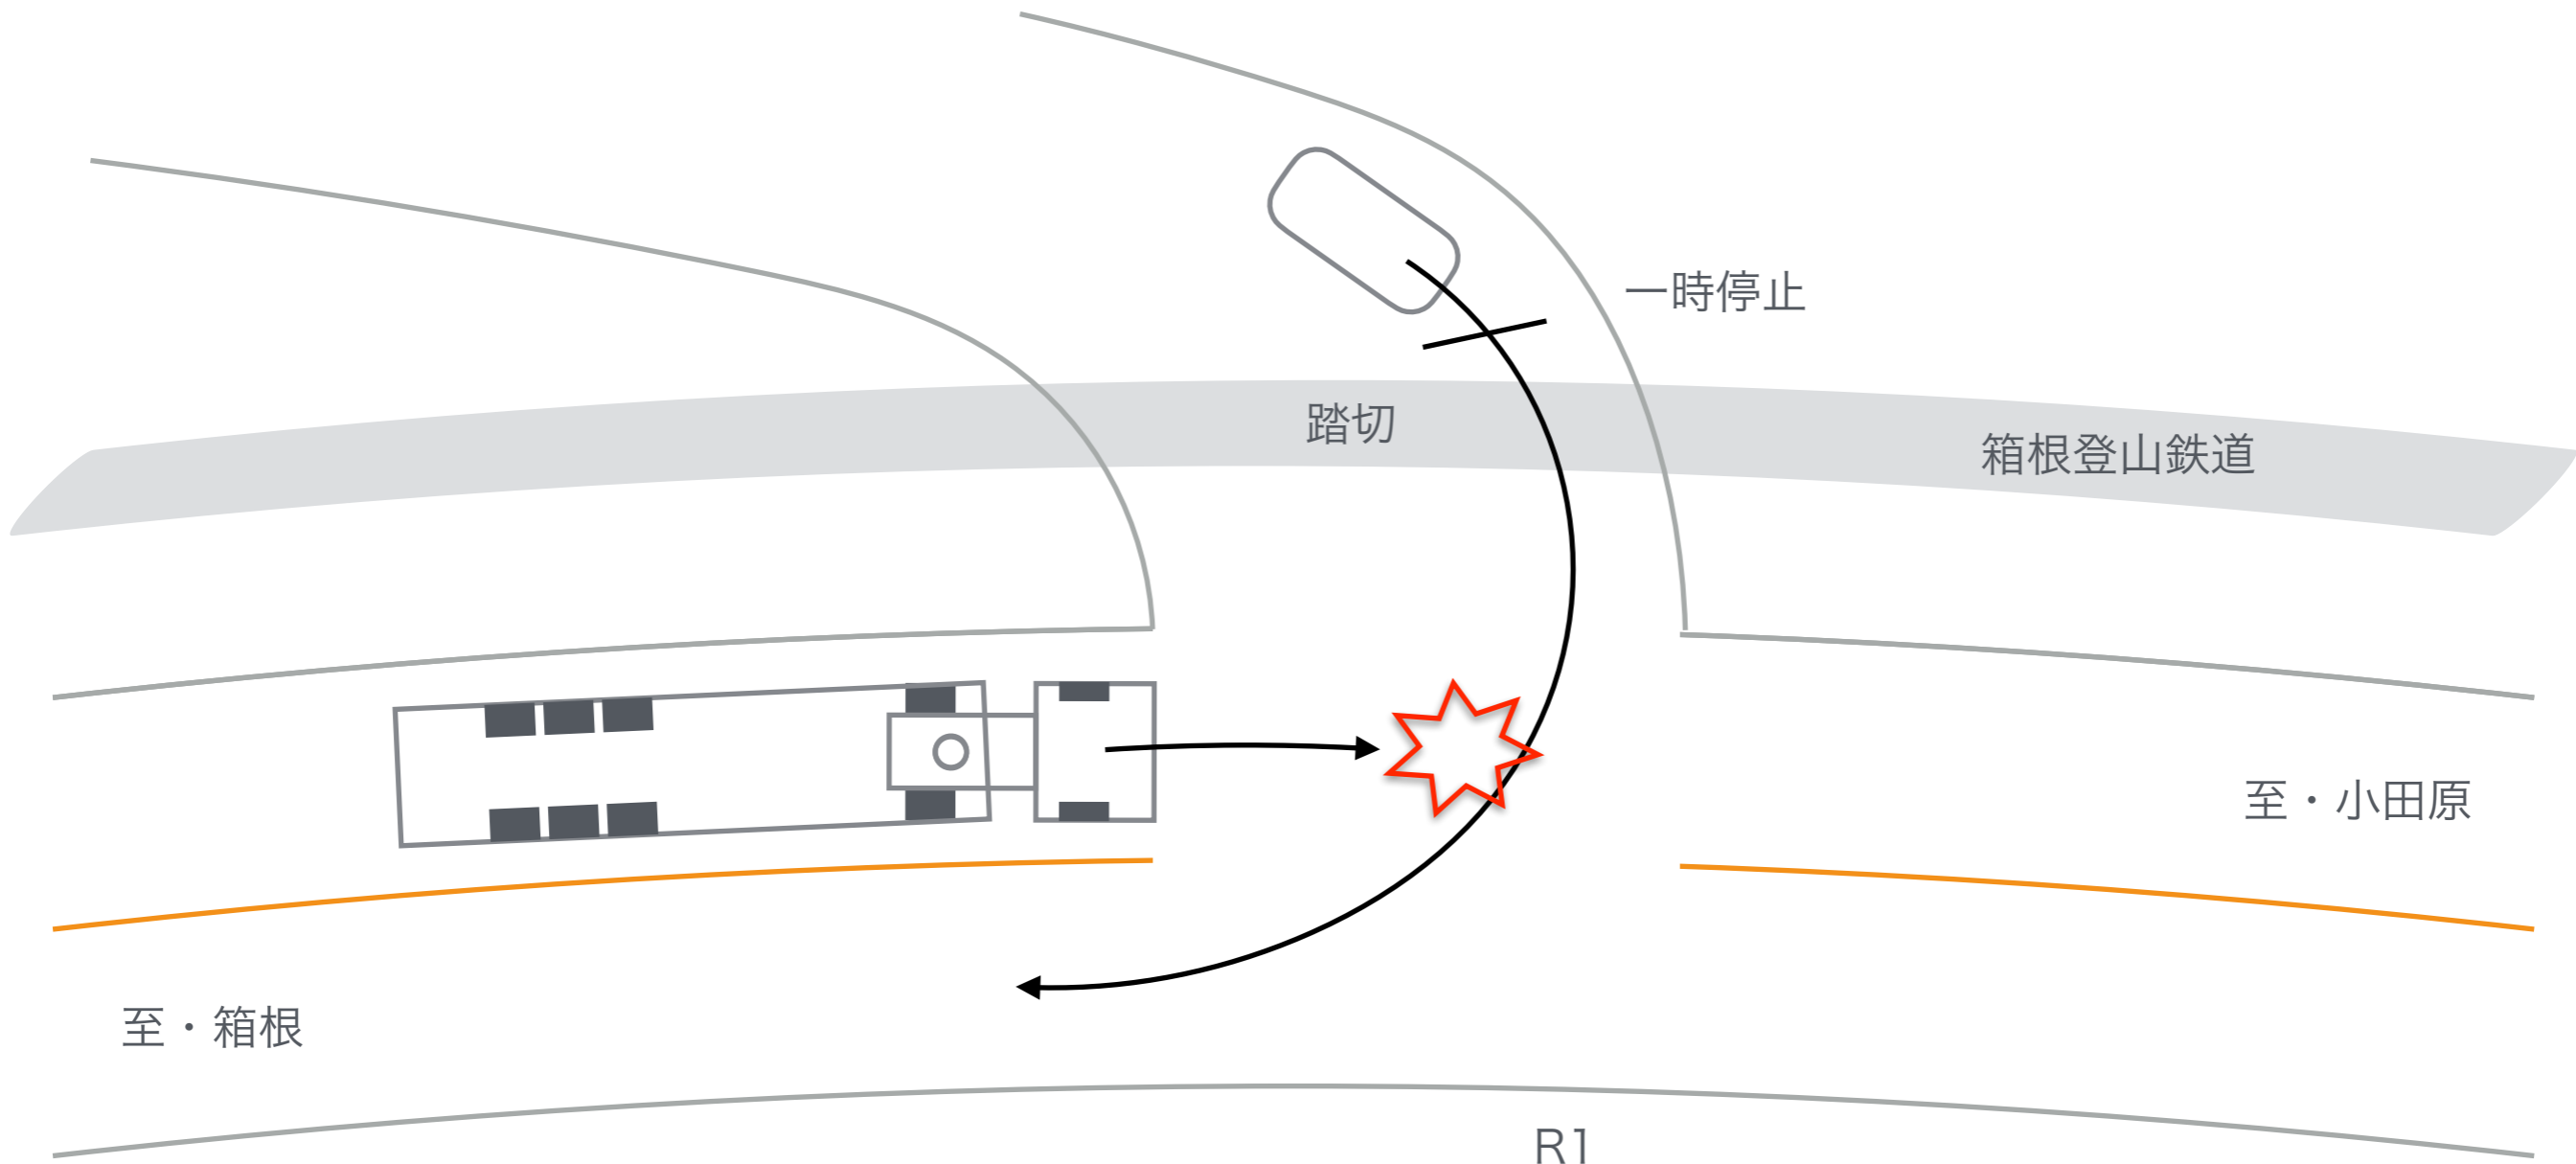
B-008：右折車両が右側を目視確認せず曲がってきて衝突寸前

事案の種別	<input type="checkbox"/> 現場/ヤード、 <input checked="" type="checkbox"/> 道路交通、 <input type="checkbox"/> 初心者/うっかり、 <input type="checkbox"/> その他
事案の状況説明	R1を箱根から小田原に向けて降りてきたところ、踏切で一旦停止した乗用車が右側つまりこちら側を一切目視確認することなく右折してきて衝突寸前。実はその車両の挙動が怪しいように思えたので直前に念のため減速していたことで衝突を避けられた。
