海上コンテナ運送業務

ヒヤリハット事例集

Last update : 2025.04.06

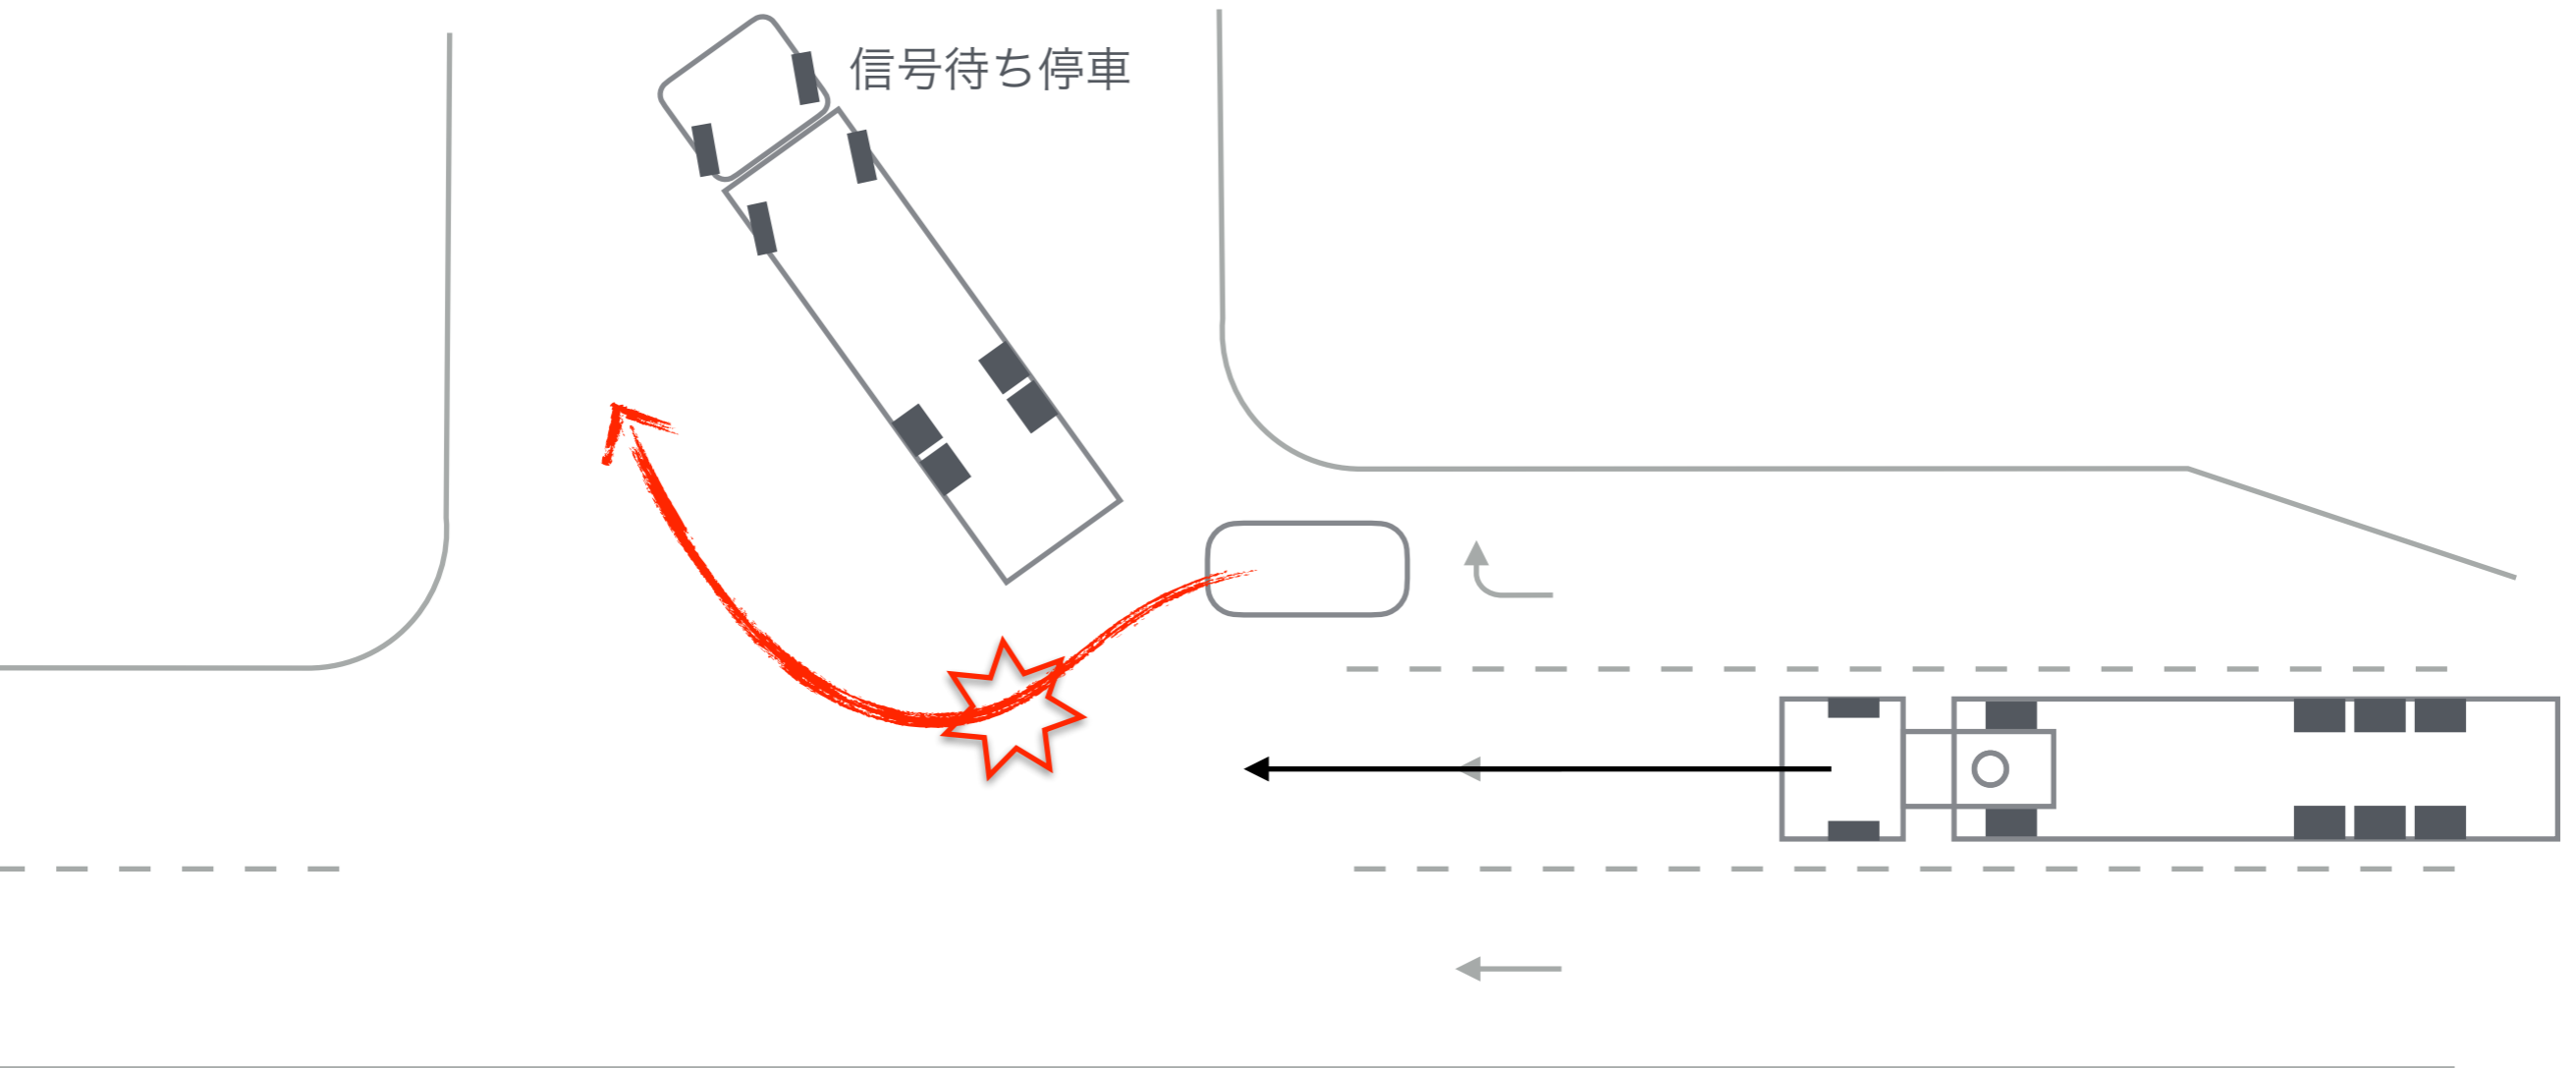
B-009：右折待ち車両が直進車線進入で接触寸前

事案の種別	<input type="checkbox"/> 現場/ヤード、 <input checked="" type="checkbox"/> 道路交通、 <input type="checkbox"/> 初心者/うっかり、 <input type="checkbox"/> その他
事案の状況説明	交差点を直進しようとしていたところ、右折待ちの乗用車が同じく右折待ち大型トラックを抜かそうとし、その際にこちらの直進車線に進入してきたために接触寸前になった。

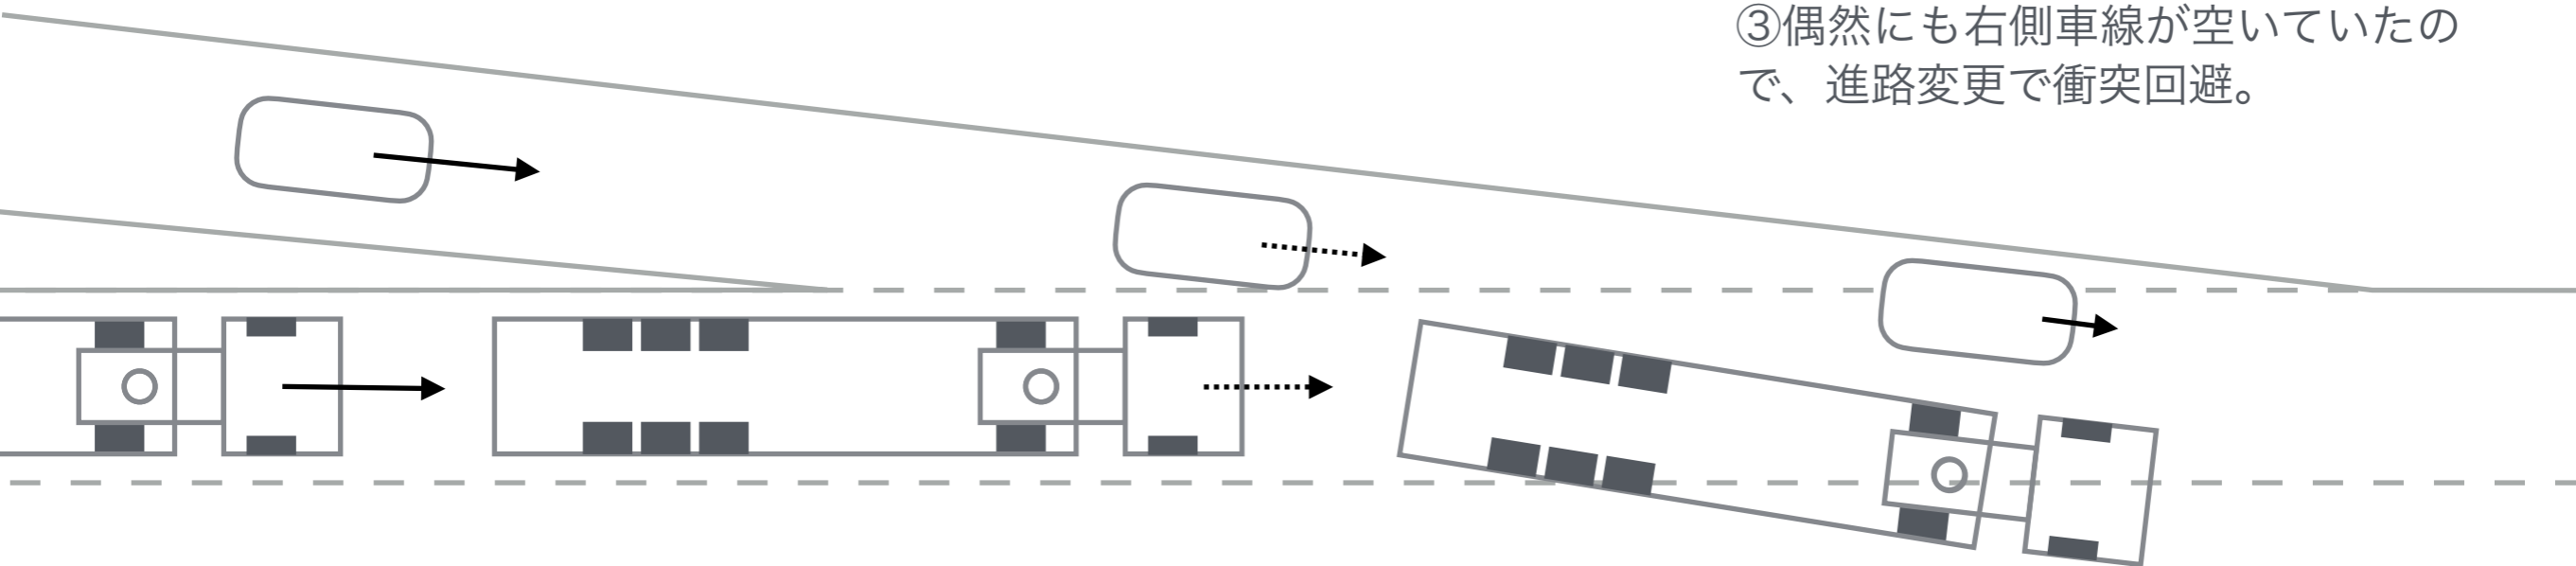
B-010：山手トンネル内合流で衝突寸前

事案の種別	<input type="checkbox"/> 現場/ヤード、 <input checked="" type="checkbox"/> 道路交通、 <input type="checkbox"/> 初心者/うっかり、 <input type="checkbox"/> その他
事案の状況説明	首都高C2山手トンネル内を走行中、合流車線から進入してきた同速度の乗用車がこちらを全く意識せずに合流してこようとしたために衝突寸前になった。

①合流車線から進入してくる同速度の乗用車を視認

②危険を感じ、強い減速開始。同時に乗用車も強い減速。そのため相対位置関係変わらず。

③偶然にも右側車線が空いていたので、進路変更で衝突回避。

もし右側車線が空いてなかったら、あるいは右側車線から速い後続車が来ていたらかなり危なかった。

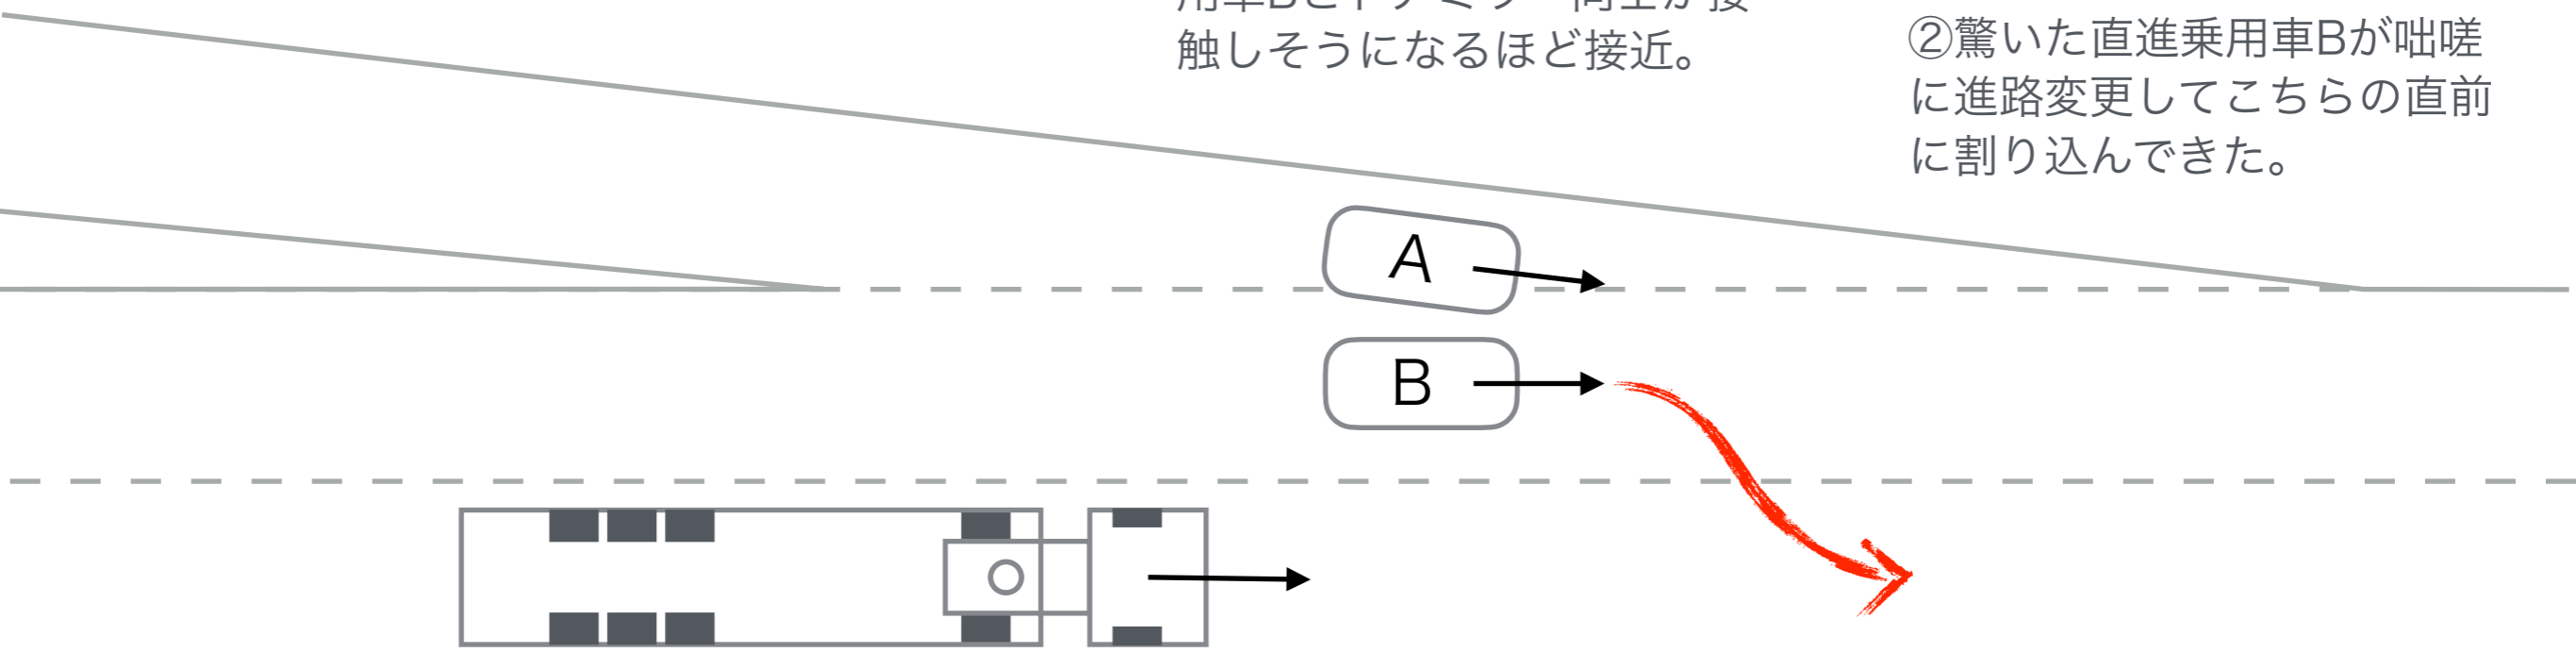
B-011：一般道の合流で衝突寸前

事案の種別	<input type="checkbox"/> 現場/ヤード、 <input checked="" type="checkbox"/> 道路交通、 <input type="checkbox"/> 初心者/うっかり、 <input type="checkbox"/> その他
事案の状況説明	一般道を走行中、合流車線から進入してきた乗用車Aが同速度の直進乗用車Bと衝突寸前。驚いた直進乗用車Bが咄嗟に進路変更してこちらの直前に割り込んできた。

①合流車線から進入してきた乗用車Aが、同速度の直進乗用車Bとドアミラー同士が接触しそうになるほど接近。

②驚いた直進乗用車Bが咄嗟に進路変更してこちらの直前に割り込んできた。

どうやら合流車線で自分の真横を目視確認しないドライバーが少なからずいるらしい。

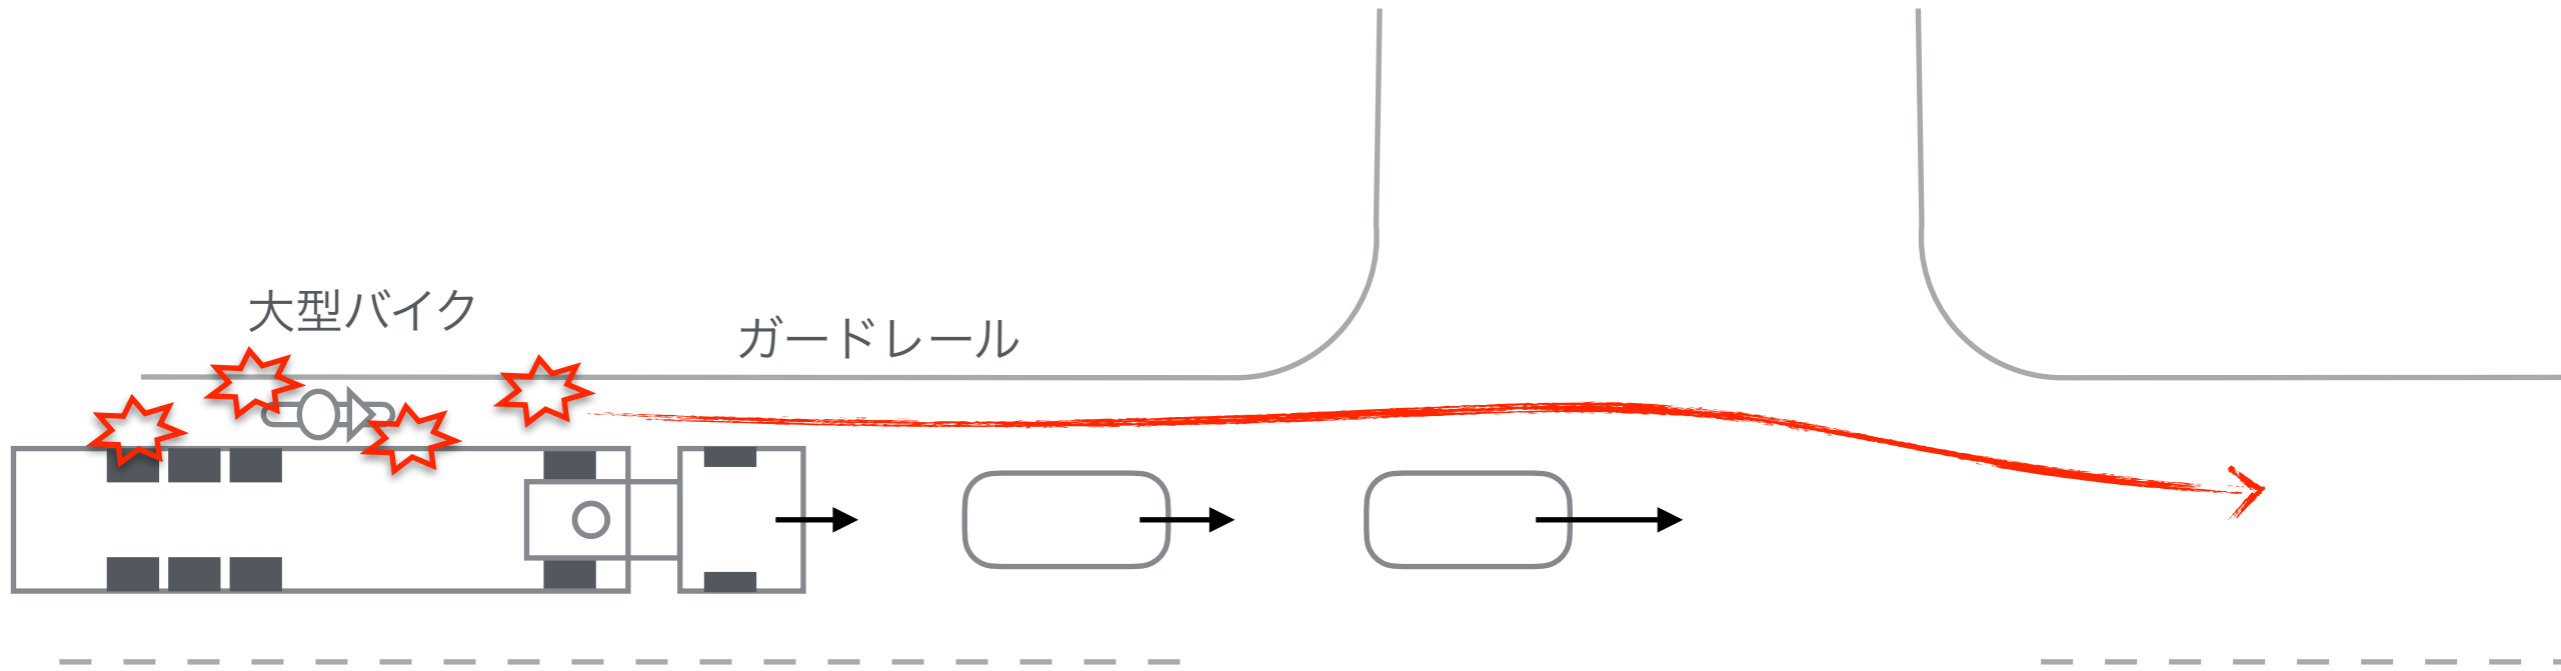
B-012：すり抜け大型バイクがシャーシとガードレールに往復接触

事案の種別	<input type="checkbox"/> 現場/ヤード、 <input checked="" type="checkbox"/> 道路交通、 <input type="checkbox"/> 初心者/うっかり、 <input type="checkbox"/> その他
事案の状況説明	交差点で信号が青に変わったので、前車に続いてゆるゆると発進したところ、左後方で衝撃音。バックミラーを見ると、すり抜けしてきた大型バイクがシャーシ（コンテナ）とガードレールの両方に複数回往復接触した。転倒するのと思ったが、体勢を立て直し、走り去った。

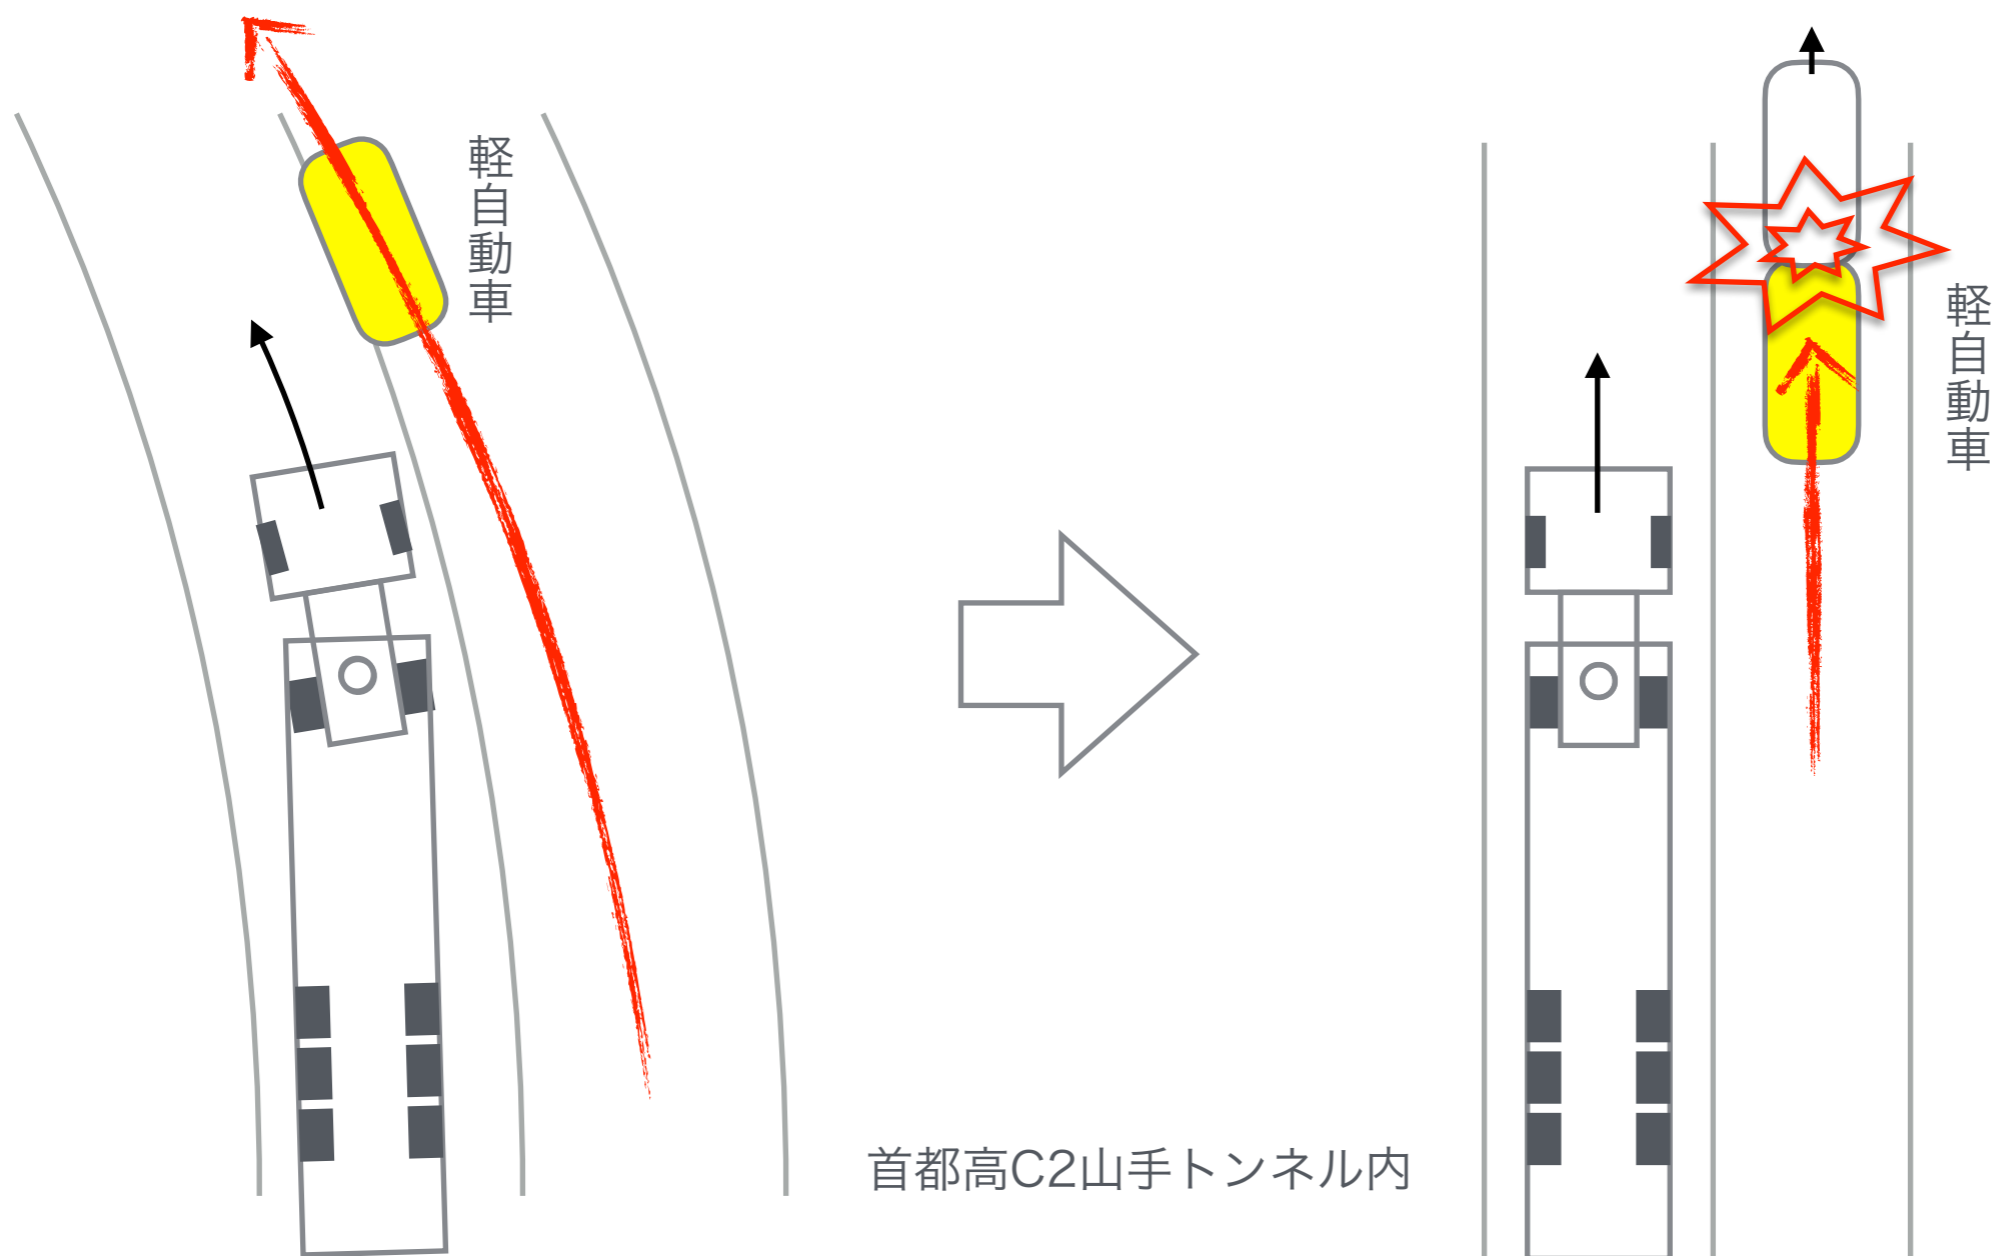
B-013：首都高C2山手トンネル内で初心者マーク軽自動車が追突事故

事案の種別	<input type="checkbox"/> 現場/ヤード、 <input checked="" type="checkbox"/> 道路交通、 <input type="checkbox"/> 初心者/うっかり、 <input type="checkbox"/> その他
事案の状況説明	首都高C2山手トンネルを南下していたところ、左カーブの度にセンターラインを踏み越えてくる初心者マーク&無灯火の不審な軽自動車がいた。右車線の方が流れが若干速く、その軽自動車は前方に消えた。その直後、右車線の流れが遅くなり、その軽自動車に追いついたところ、渋滞中の車列の最後尾にその軽自動車がまさかの激しい追突事故。おそらく多重衝突になった。

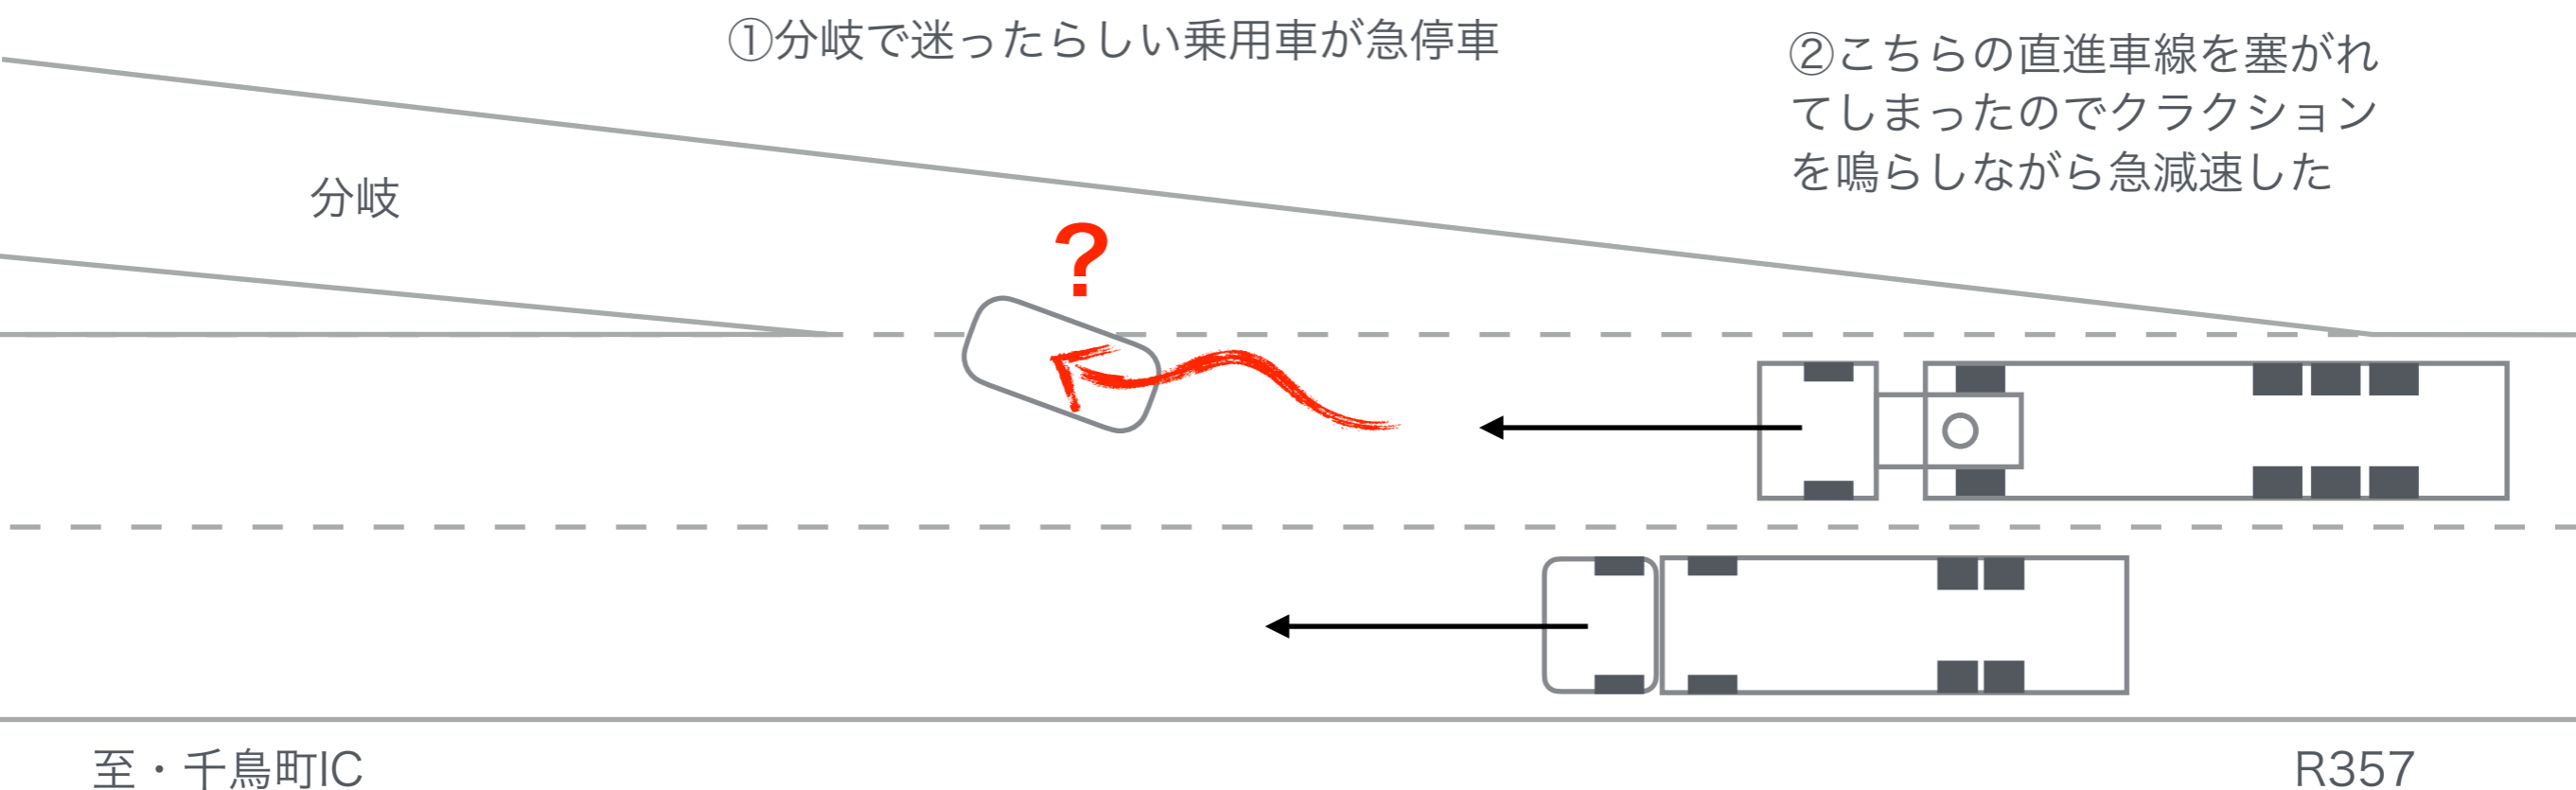
B-014：道に迷った乗用車が分岐で急停車して追突寸前

事案の種別	<input type="checkbox"/> 現場/ヤード、 <input checked="" type="checkbox"/> 道路交通、 <input type="checkbox"/> 初心者/うっかり、 <input type="checkbox"/> その他
事案の状況説明	R357を千鳥町ICに向けて走行中、分岐で道に迷ったらしい乗用車が直進車線も塞ぐ形で急停車。追突回避のため、クラクションを鳴らしながら急減速し、ことなきを得た。その後、この乗用車も右車線（直進）に復帰したが、左への分岐を見つけると2車線を一気に跨いで左分岐していった。挙動が危ないクルマはずっと危ない。

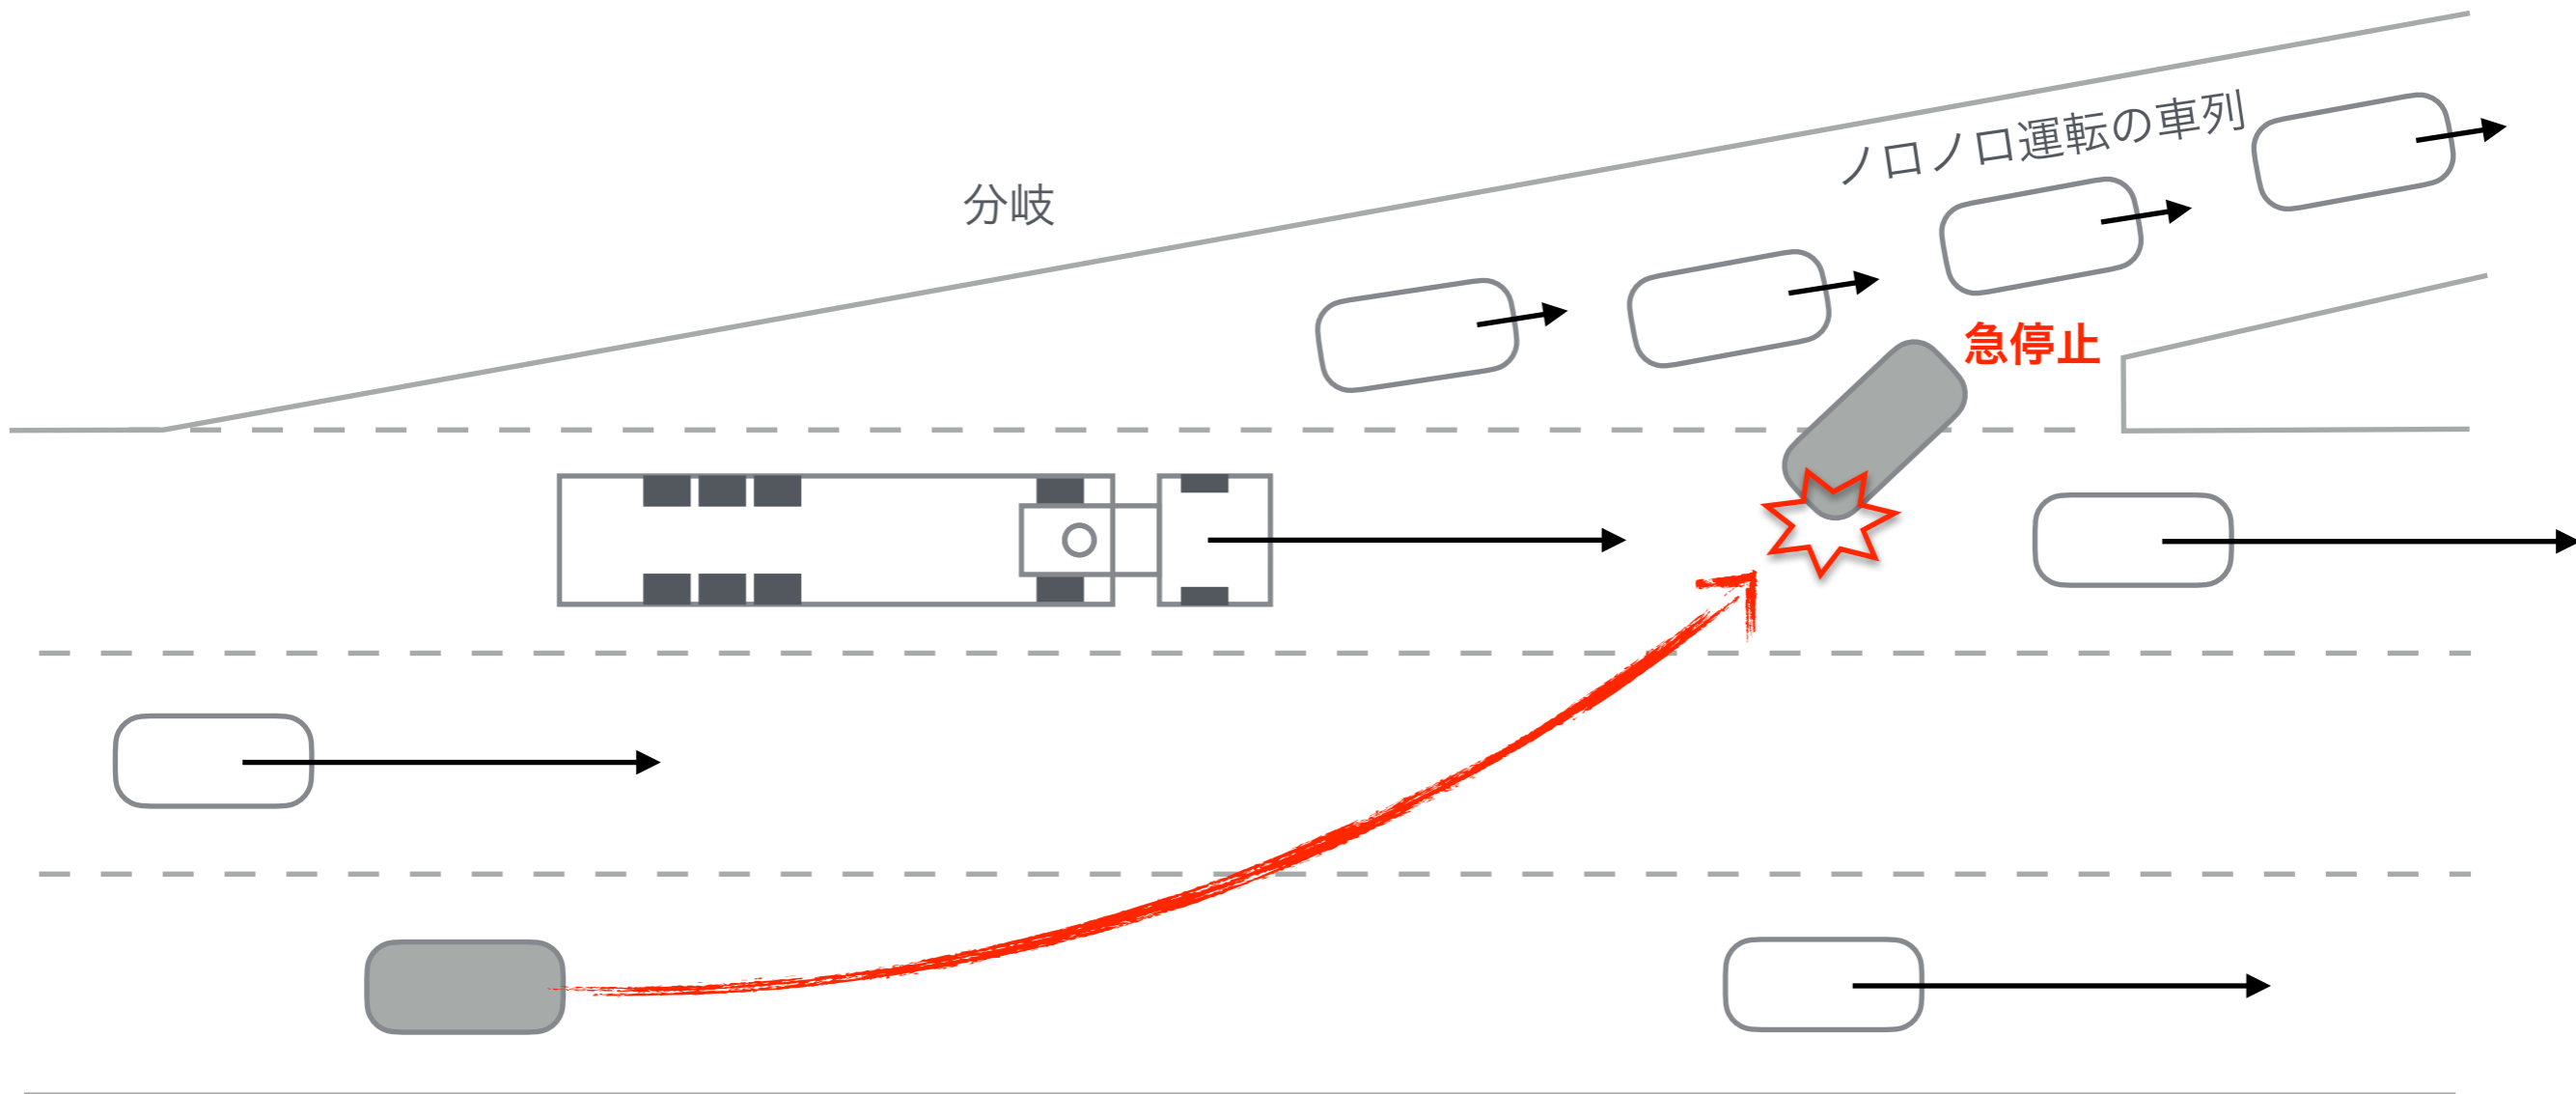
B-015：高速道路の分岐で強引な割り込みをした乗用車と衝突寸前

事案の種別	<input type="checkbox"/> 現場/ヤード、 <input checked="" type="checkbox"/> 道路交通、 <input type="checkbox"/> 初心者/うっかり、 <input type="checkbox"/> その他
事案の状況説明	湾岸高速の左車線を走行中、追い越し車線から猛烈な速度で追い越してきた乗用車が左2車線を一気に跨いで分岐に入ろうとしたところ、分岐路にノロノロ運転の車列がいたために入りきれずに急停車。そのために本線に車体が半分残ってしまい、直進するこちらと衝突寸前になった。

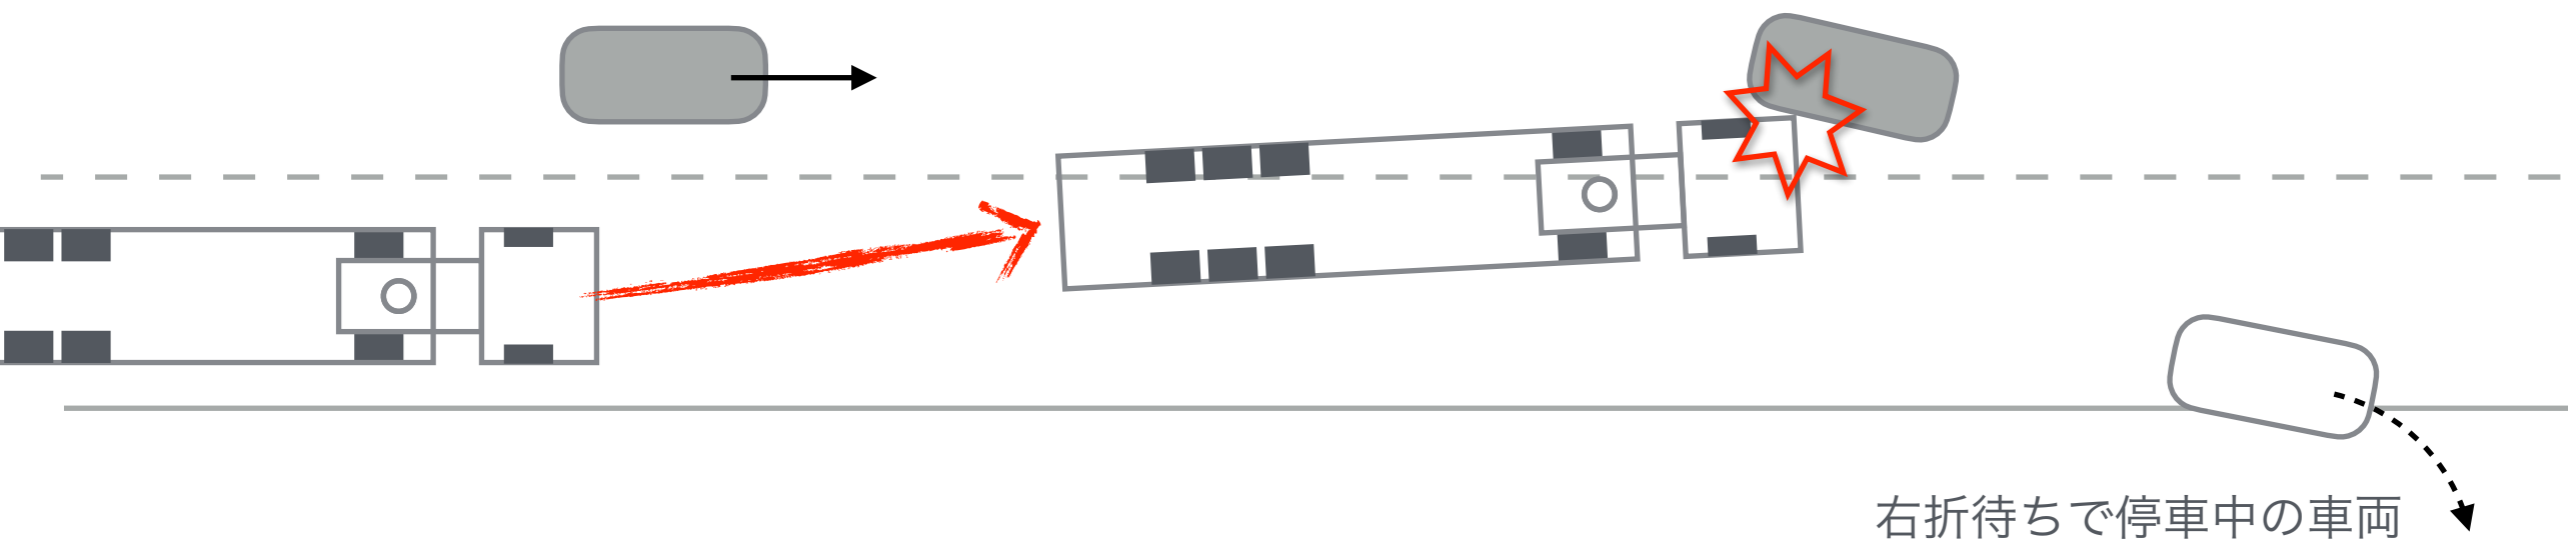
B-016：右折待ち乗用車を避けようとして左側の並走乗用車に衝突

事案の種別	<input type="checkbox"/> 現場/ヤード、 <input checked="" type="checkbox"/> 道路交通、 <input type="checkbox"/> 初心者/うっかり、 <input type="checkbox"/> その他
事案の状況説明	片側2車線道路の右側を走行中、前方に右折待ちで停車中の車両を発見したため左車線に進路変更したところ、左車線に黒い乗用車がいることに気づかず衝突した。

①前方に停止中の右折車両を発見し、左に車線変更

②左側車線に乗用車が並走していることに気づかず衝突

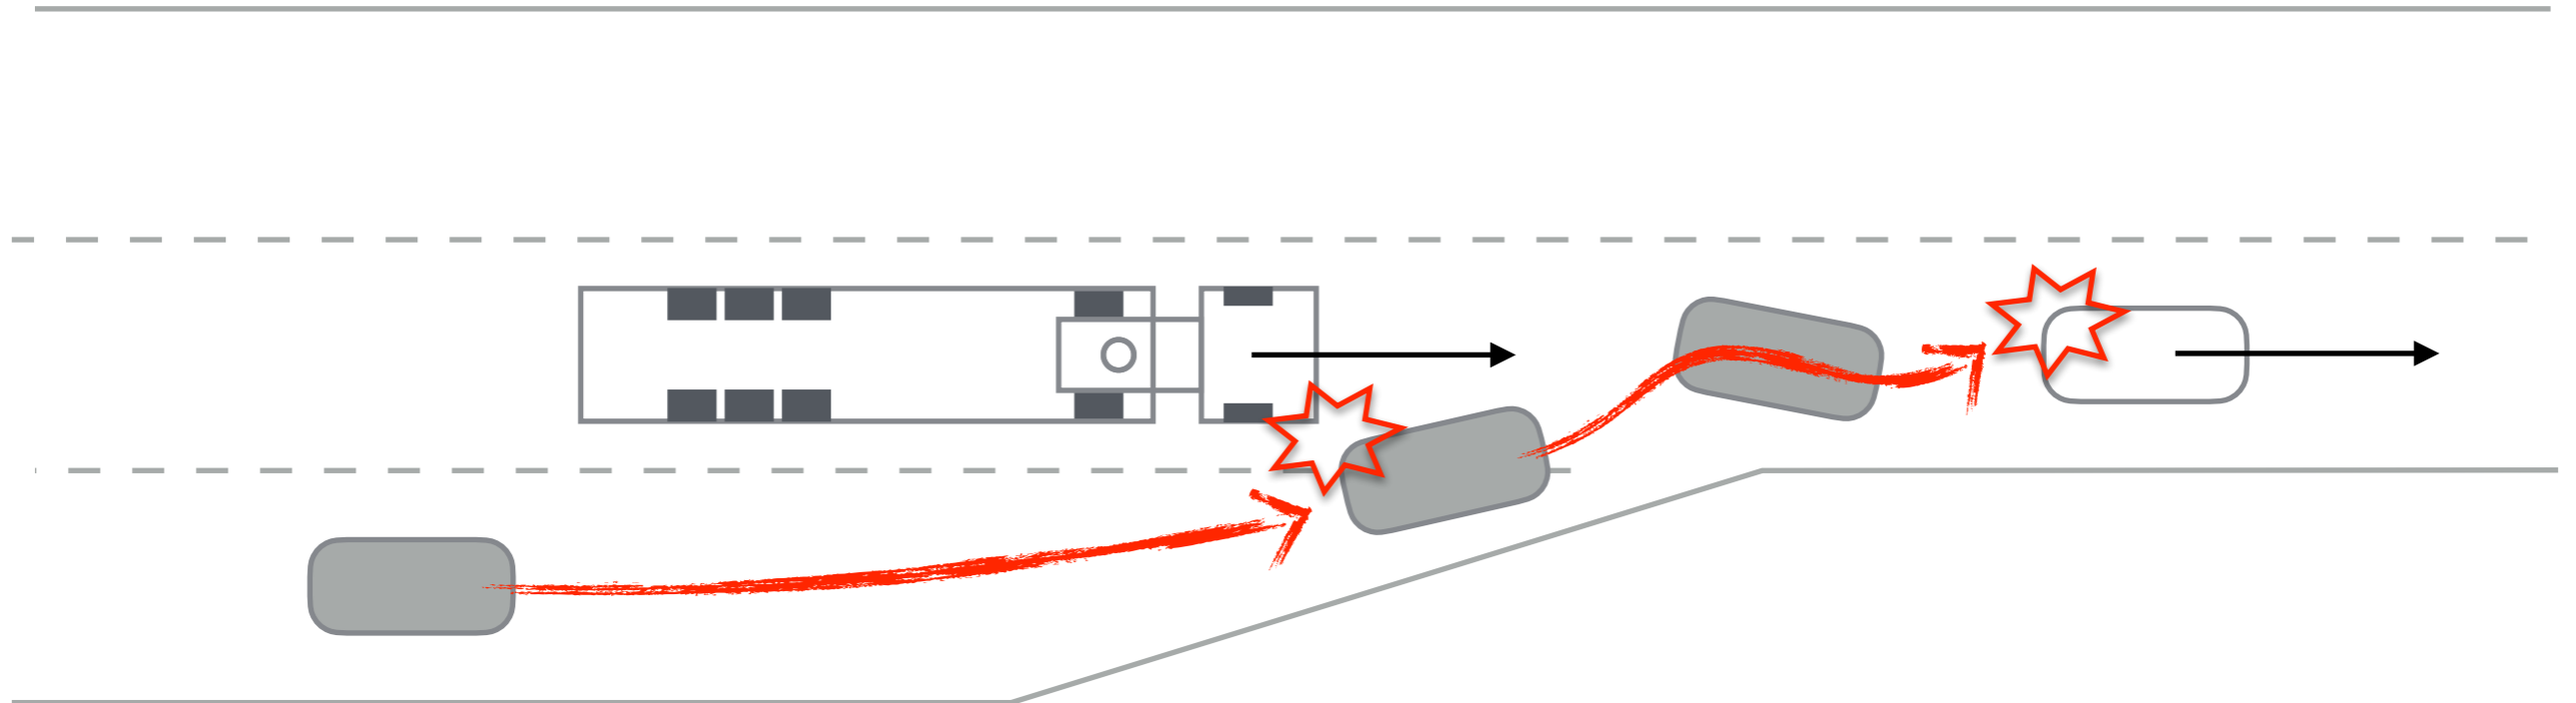
B-017：車線減少道路で乗用車が衝突寸前

事案の種別	<input type="checkbox"/> 現場/ヤード、 <input checked="" type="checkbox"/> 道路交通、 <input type="checkbox"/> 初心者/うっかり、 <input type="checkbox"/> その他
事案の状況説明	<p>片側3車線が2車線に減少する幹線道路（R17）を走行中、減少する右車線を猛烈な速度で追い越してきた乗用車がこちらに接触寸前になり、さらに前方を巡航中の別の乗用車に追突しそうになり、蛇行しながら急減速したが、結果的にどこにも衝突せずに済んだ。</p>

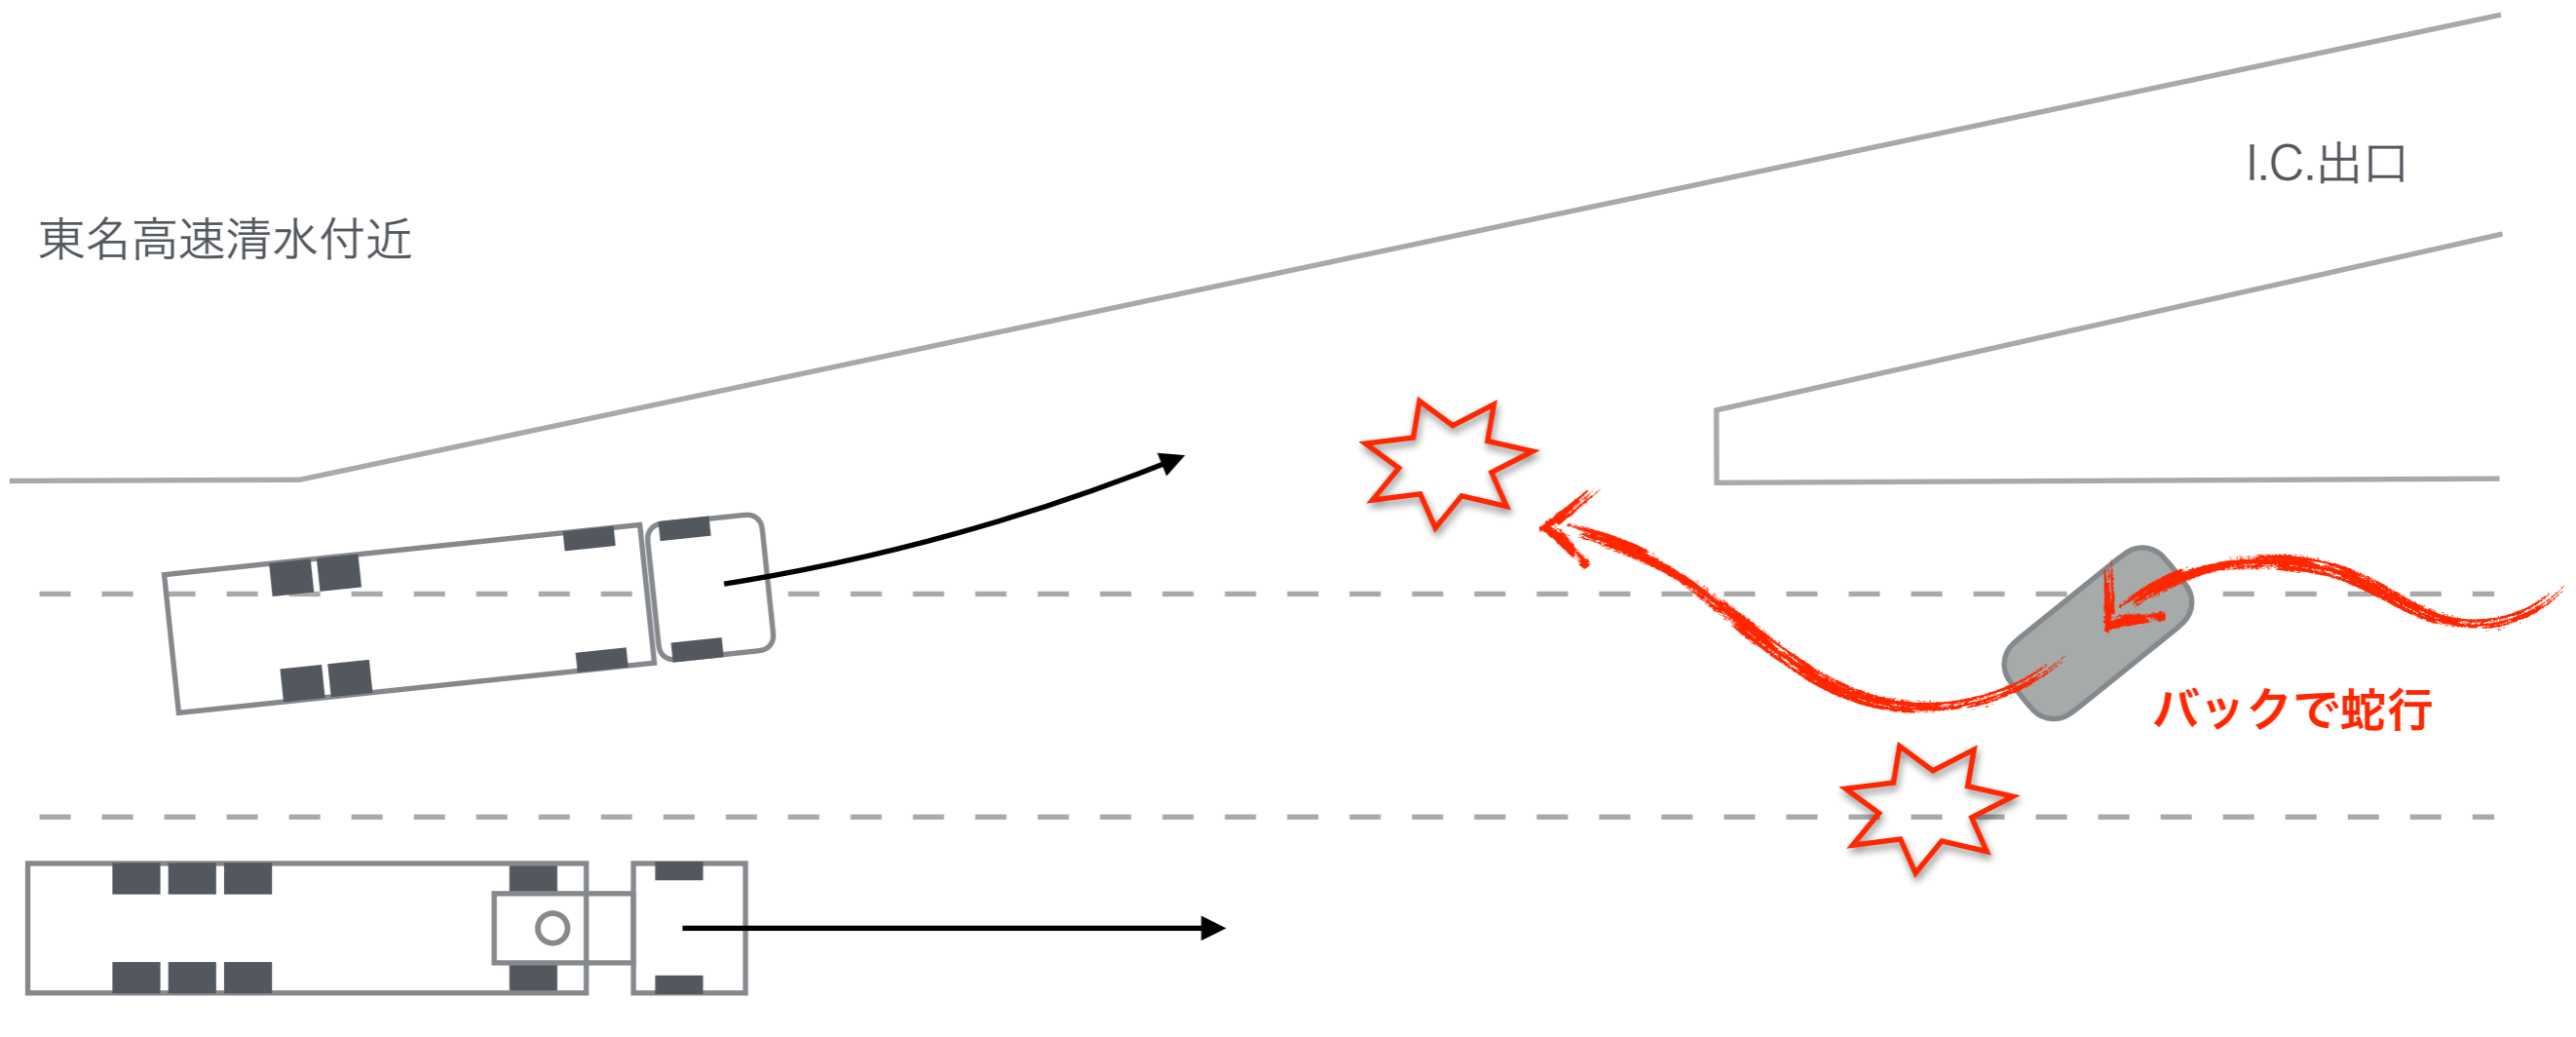
B-018：高速道路の出口分岐で蛇行バックの乗用車が衝突危機

事案の種別	<input type="checkbox"/> 現場/ヤード、 <input checked="" type="checkbox"/> 道路交通、 <input type="checkbox"/> 初心者/うっかり、 <input type="checkbox"/> その他
事案の状況説明	東名高速の清水付近を走行中、大型トラックとほぼ並走中に前方に不審な乗用車を発見。その乗用車はI.C.出口で降り損ねたらしく路肩をバックしていたが、車両を制御できずに走行車線も塞ぐ形で蛇行していた。蛇行乗用車は慌ててI.C.出口分岐に向きを変えてバックしたが、並走大型トラックはその出口に向かった。蛇行乗用車は分岐で急停止したため衝突しなかった。
