海上コンテナ運送業務

ヒヤリハット事例集

Last update : 2025.04.06

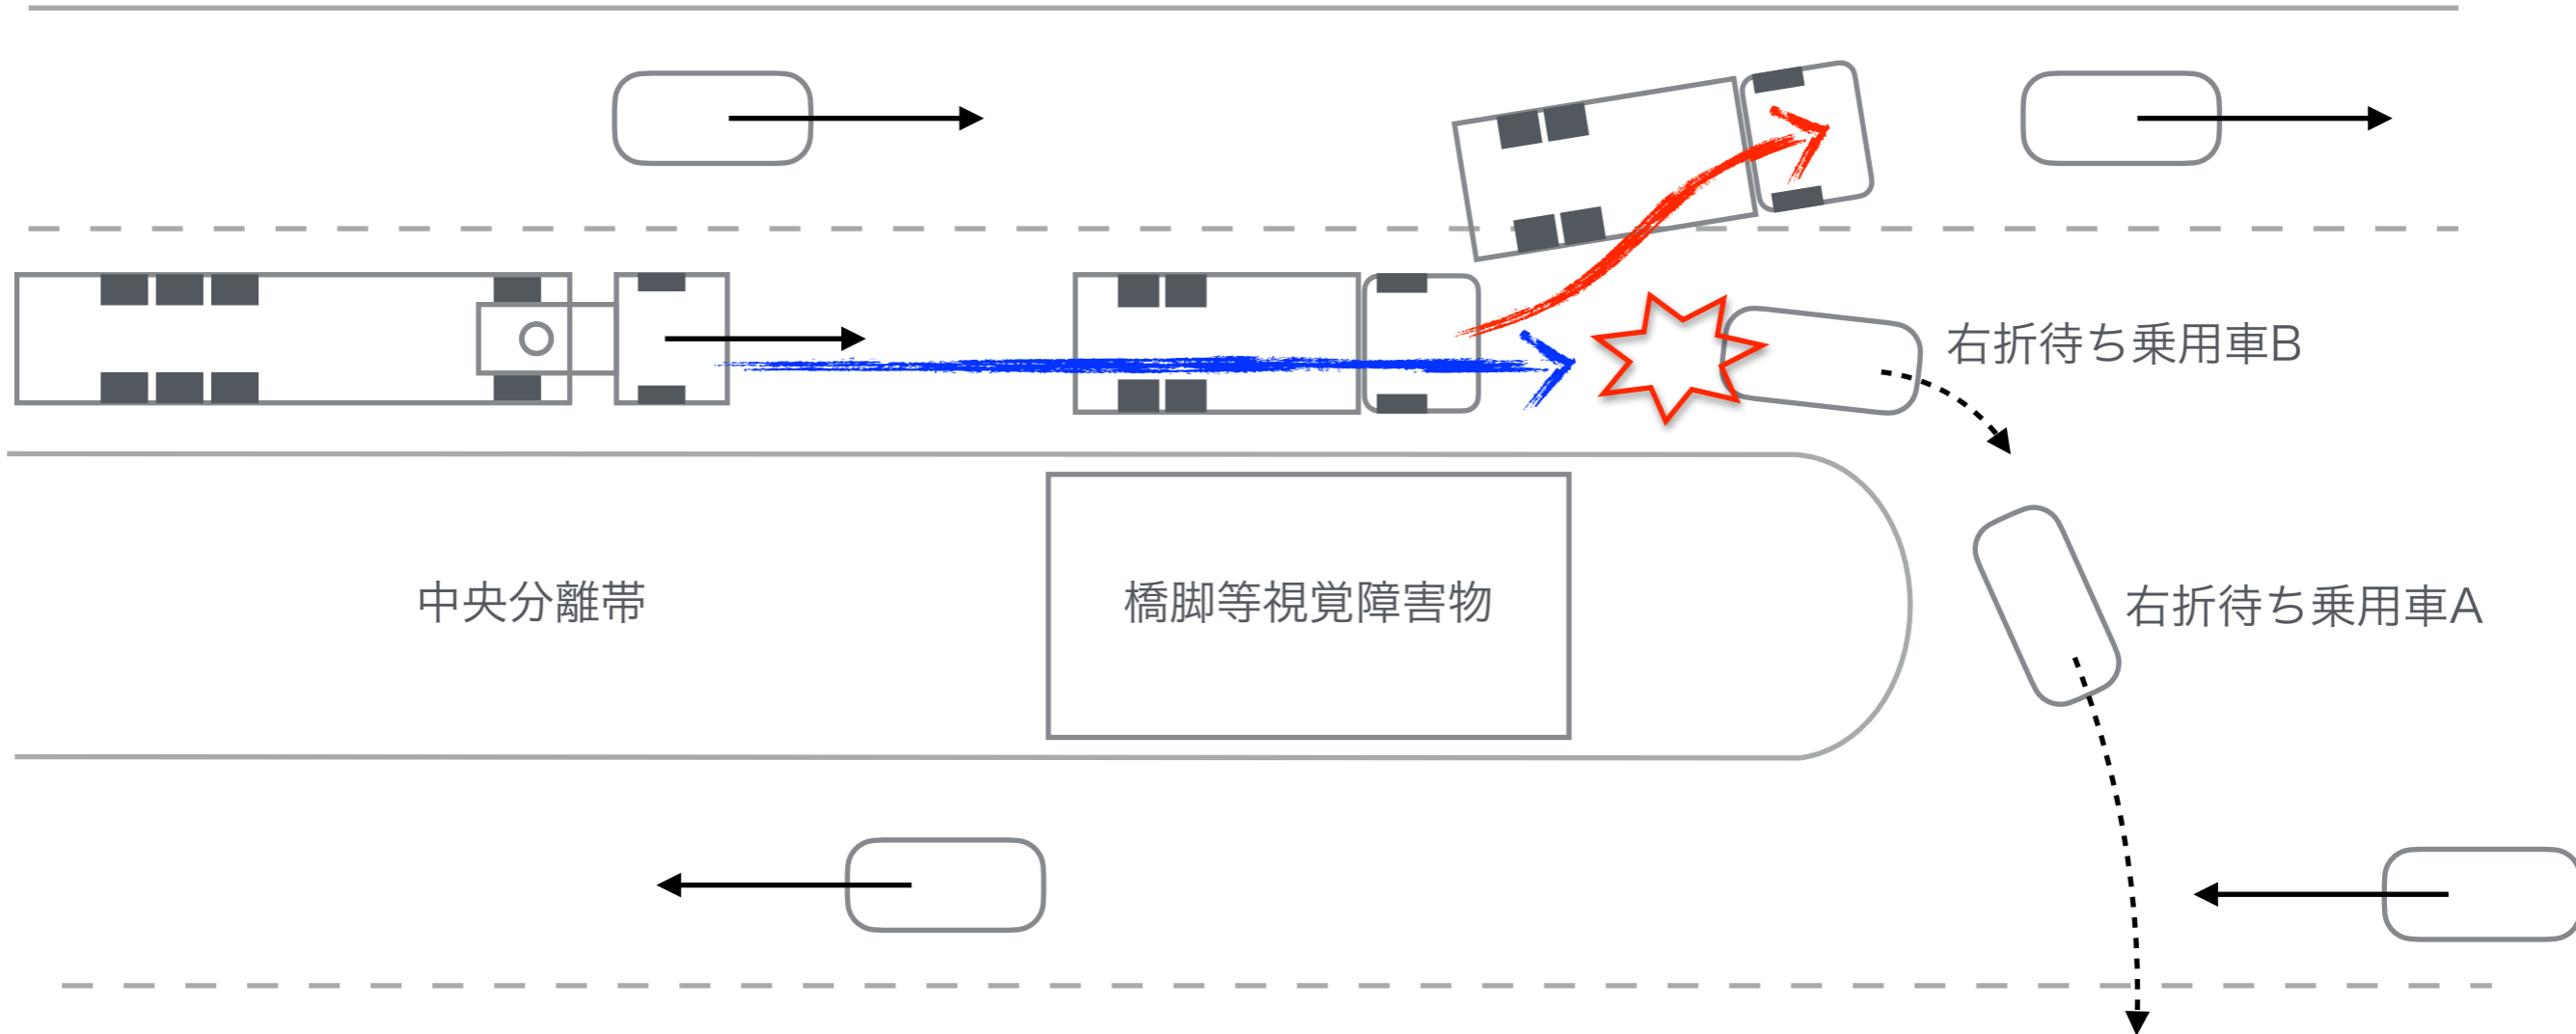
B-019：進路変更したダンプの先に右折待ち乗用車

事案の種別	<input type="checkbox"/> 現場/ヤード、 <input checked="" type="checkbox"/> 道路交通、 <input type="checkbox"/> 初心者/うっかり、 <input type="checkbox"/> その他
事案の状況説明	R357を巡航中、前方を走行していたダンプが急ハンドルで一気に隣の車線に移った。その直後、その前方に右折待ちで停車中の乗用車Bを発見、急ブレーキに近い強い減速でなんとか止まれた。

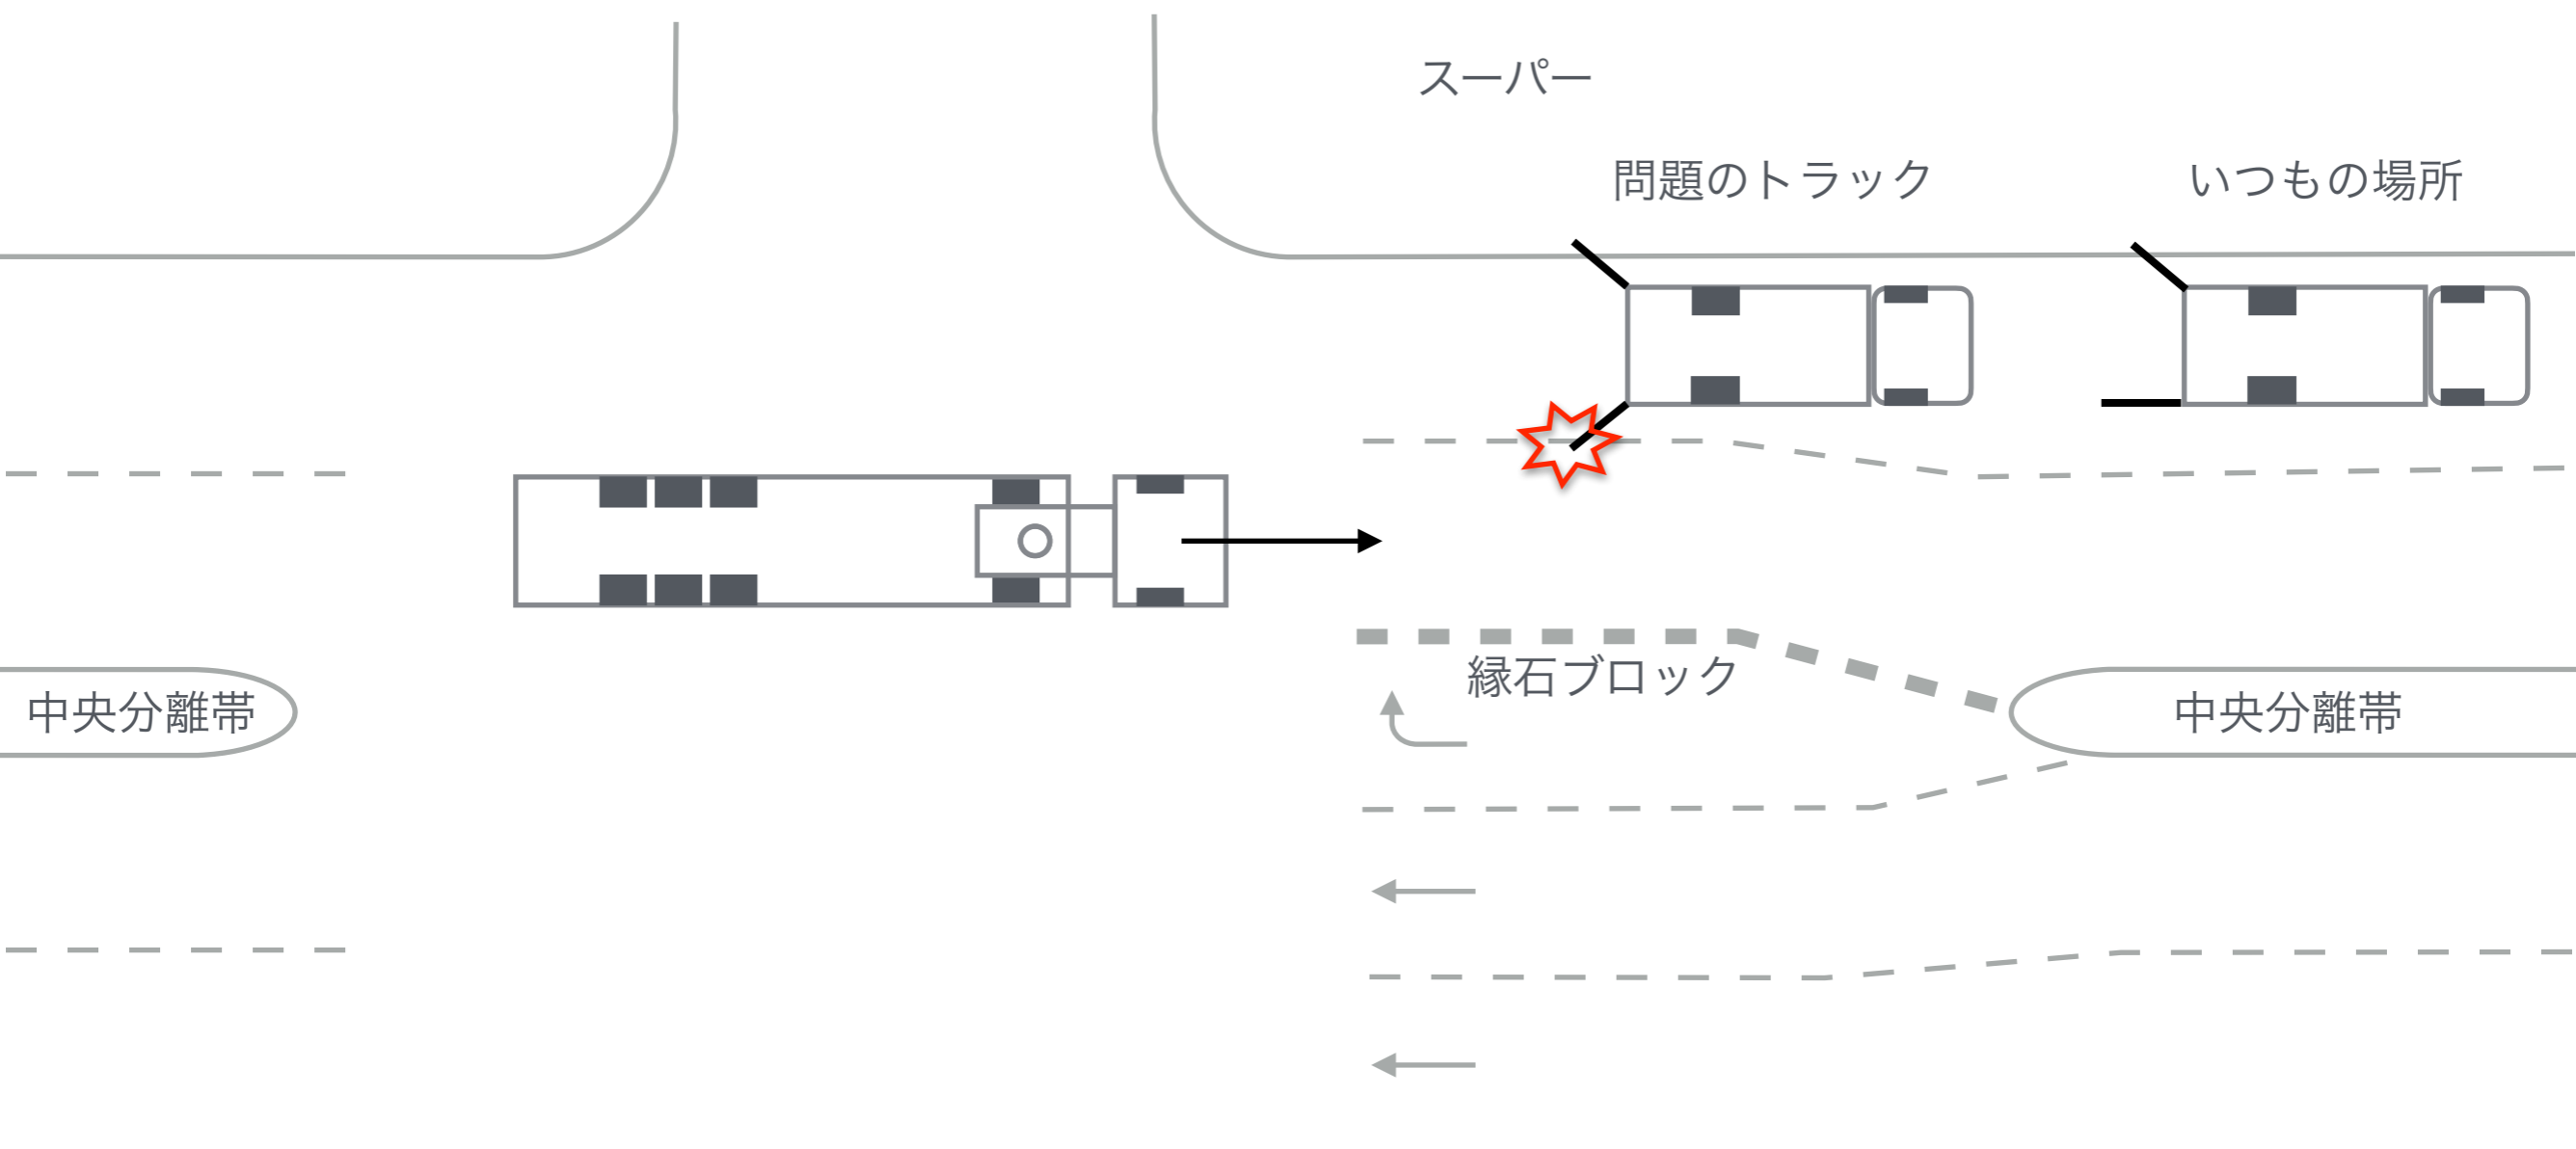
B-020：荷下ろし中のトラックの後部ドアが開きすぎていた

事案の種別	<input type="checkbox"/> 現場/ヤード、 <input checked="" type="checkbox"/> 道路交通、 <input type="checkbox"/> 初心者/うっかり、 <input type="checkbox"/> その他
事案の状況説明	未明の時間帯に荷下ろしのトラックがよく停車しているスーパーの前の道路。いつもなら、少し先の道路がやや広がった場所に停めて、後部ドアも右車線にかからないように開けているのに、そのトラックは道路が狭い区間に停めて、さらにドアが右車線にかかるくらい開けていたため、通過時に危うくドアに引っ掛けそうになり急減速した。

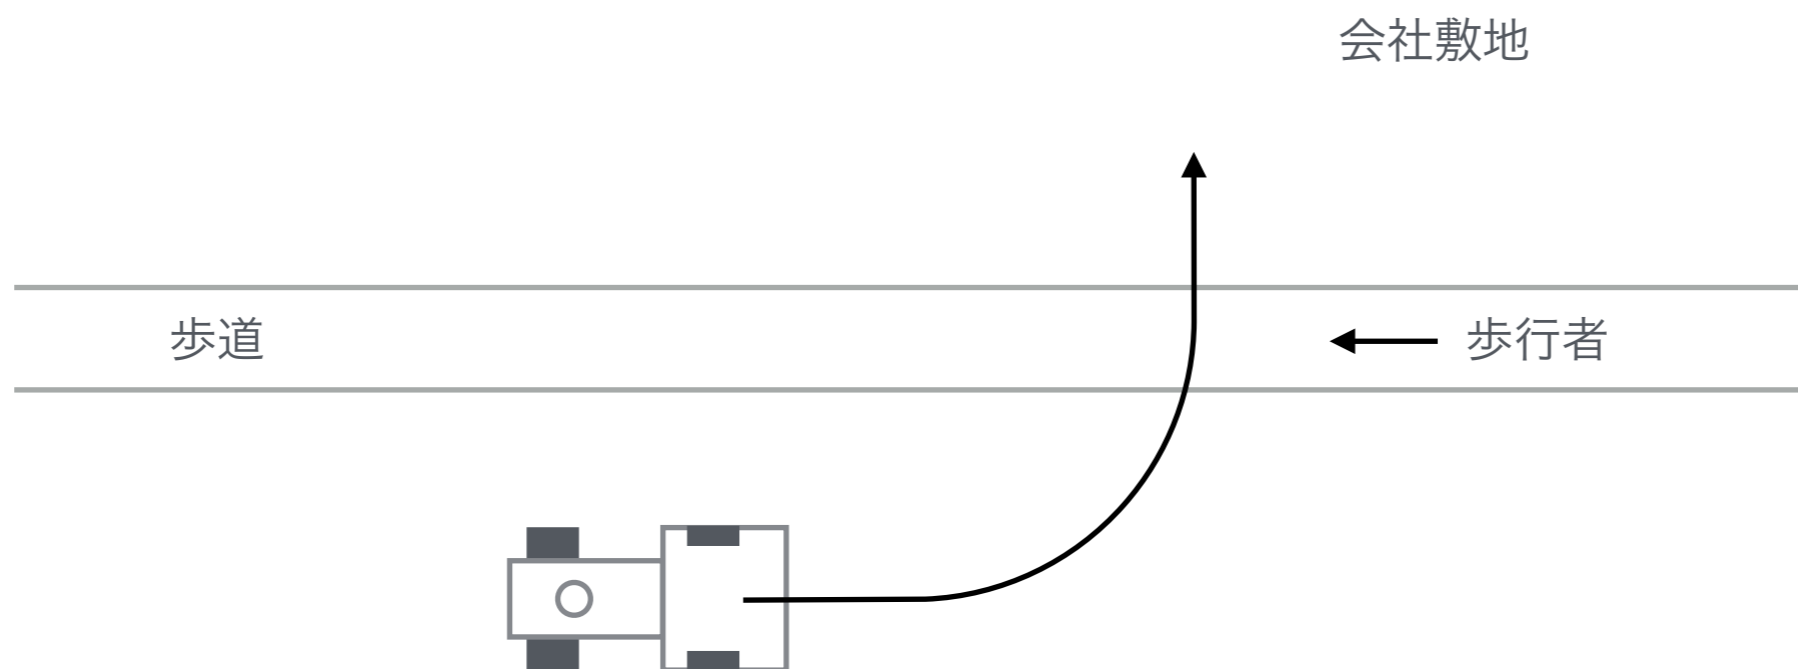
C-001：歩道を横切って敷地に入る際に歩行者見落とし

事案の種別	<input type="checkbox"/> 現場/ヤード、 <input type="checkbox"/> 道路交通、 <input checked="" type="checkbox"/> 初心者/うっかり、 <input type="checkbox"/> その他
事案の状況説明	ヘッドで会社敷地に入ろうとした際に、歩行者が来ていたことに気づかずに歩道を横切ってしまった。

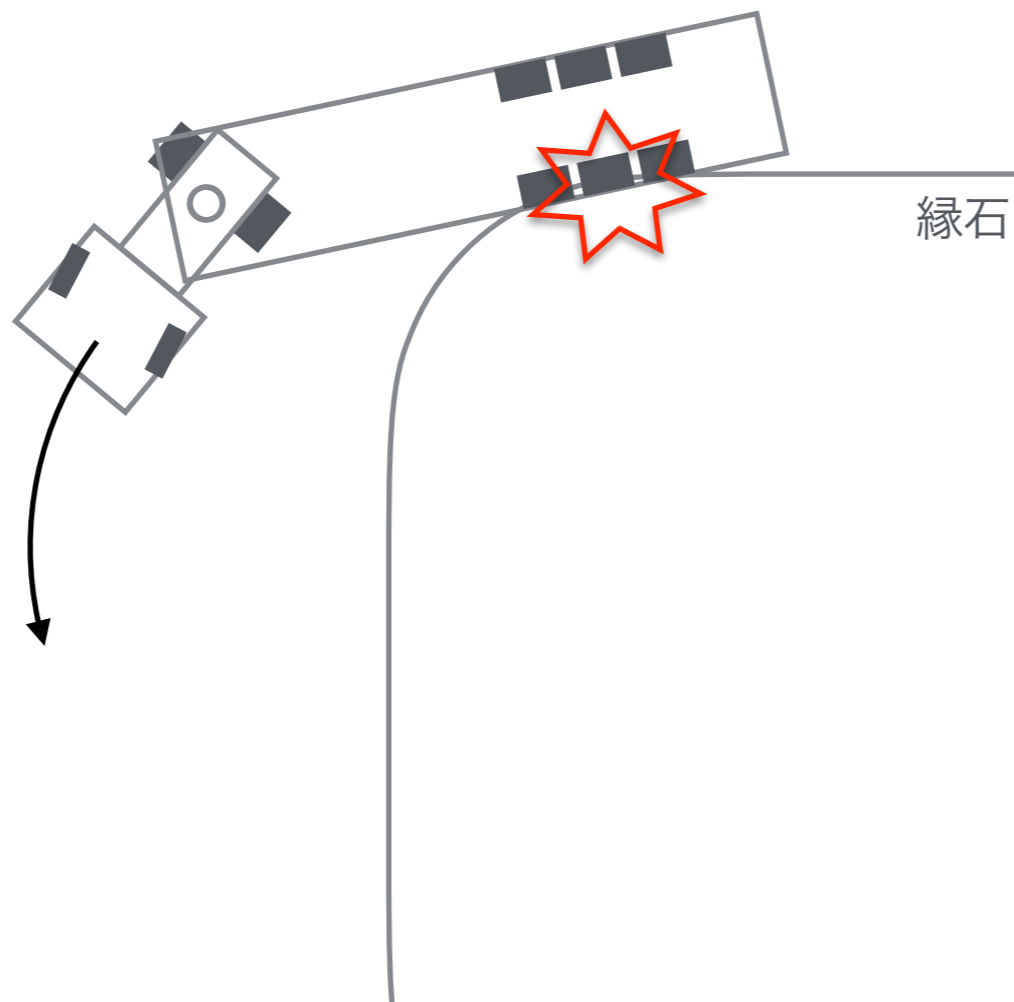
C-002：港湾道路を左折中に縁石に乗り上げた

事案の種別	<input type="checkbox"/> 現場/ヤード、 <input type="checkbox"/> 道路交通、 <input checked="" type="checkbox"/> 初心者/うっかり、 <input type="checkbox"/> その他
事案の状況説明	港湾道路の交差点で左折した際に、40ftシャーシの左後輪を縁石に乗り上げた。

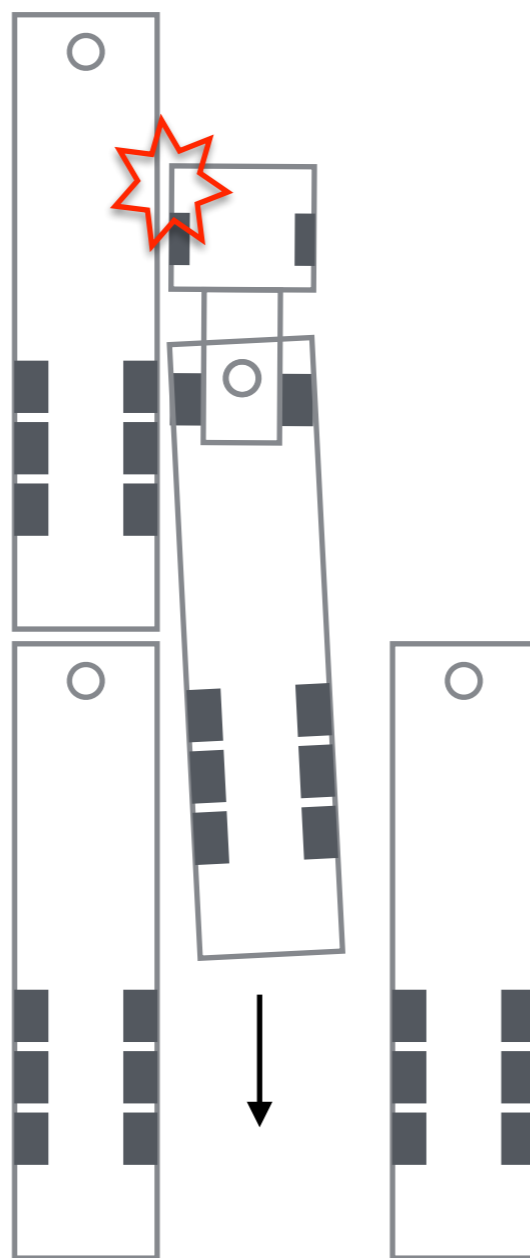
C-003：シャーシプールで隣のコンテナにミラーをぶつけた

事案の種別	<input type="checkbox"/> 現場/ヤード、 <input type="checkbox"/> 道路交通、 <input checked="" type="checkbox"/> 初心者/うっかり、 <input type="checkbox"/> その他
事案の状況説明	シャーシプールで悪戦苦闘しながらバックしていたところ、隣のコンテナに左バックミラーをぶつけた。

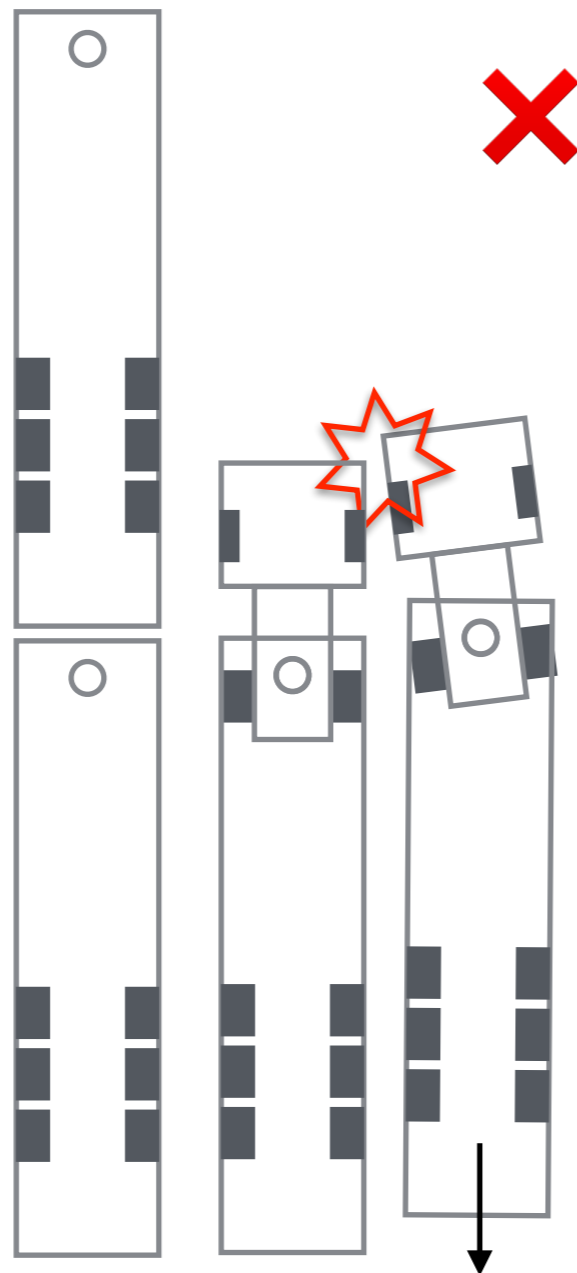
C-004：シャーシプールで隣の車両にミラーをぶつけた

事案の種別	<input type="checkbox"/> 現場/ヤード、 <input type="checkbox"/> 道路交通、 <input checked="" type="checkbox"/> 初心者/うっかり、 <input type="checkbox"/> その他
事案の状況説明	シャーシプールで隣に台切り作業中の車両がいたのにバックして行ったところ、バックミラー同士をぶつけた。

隣で台切り中なら終わるまで待つ。

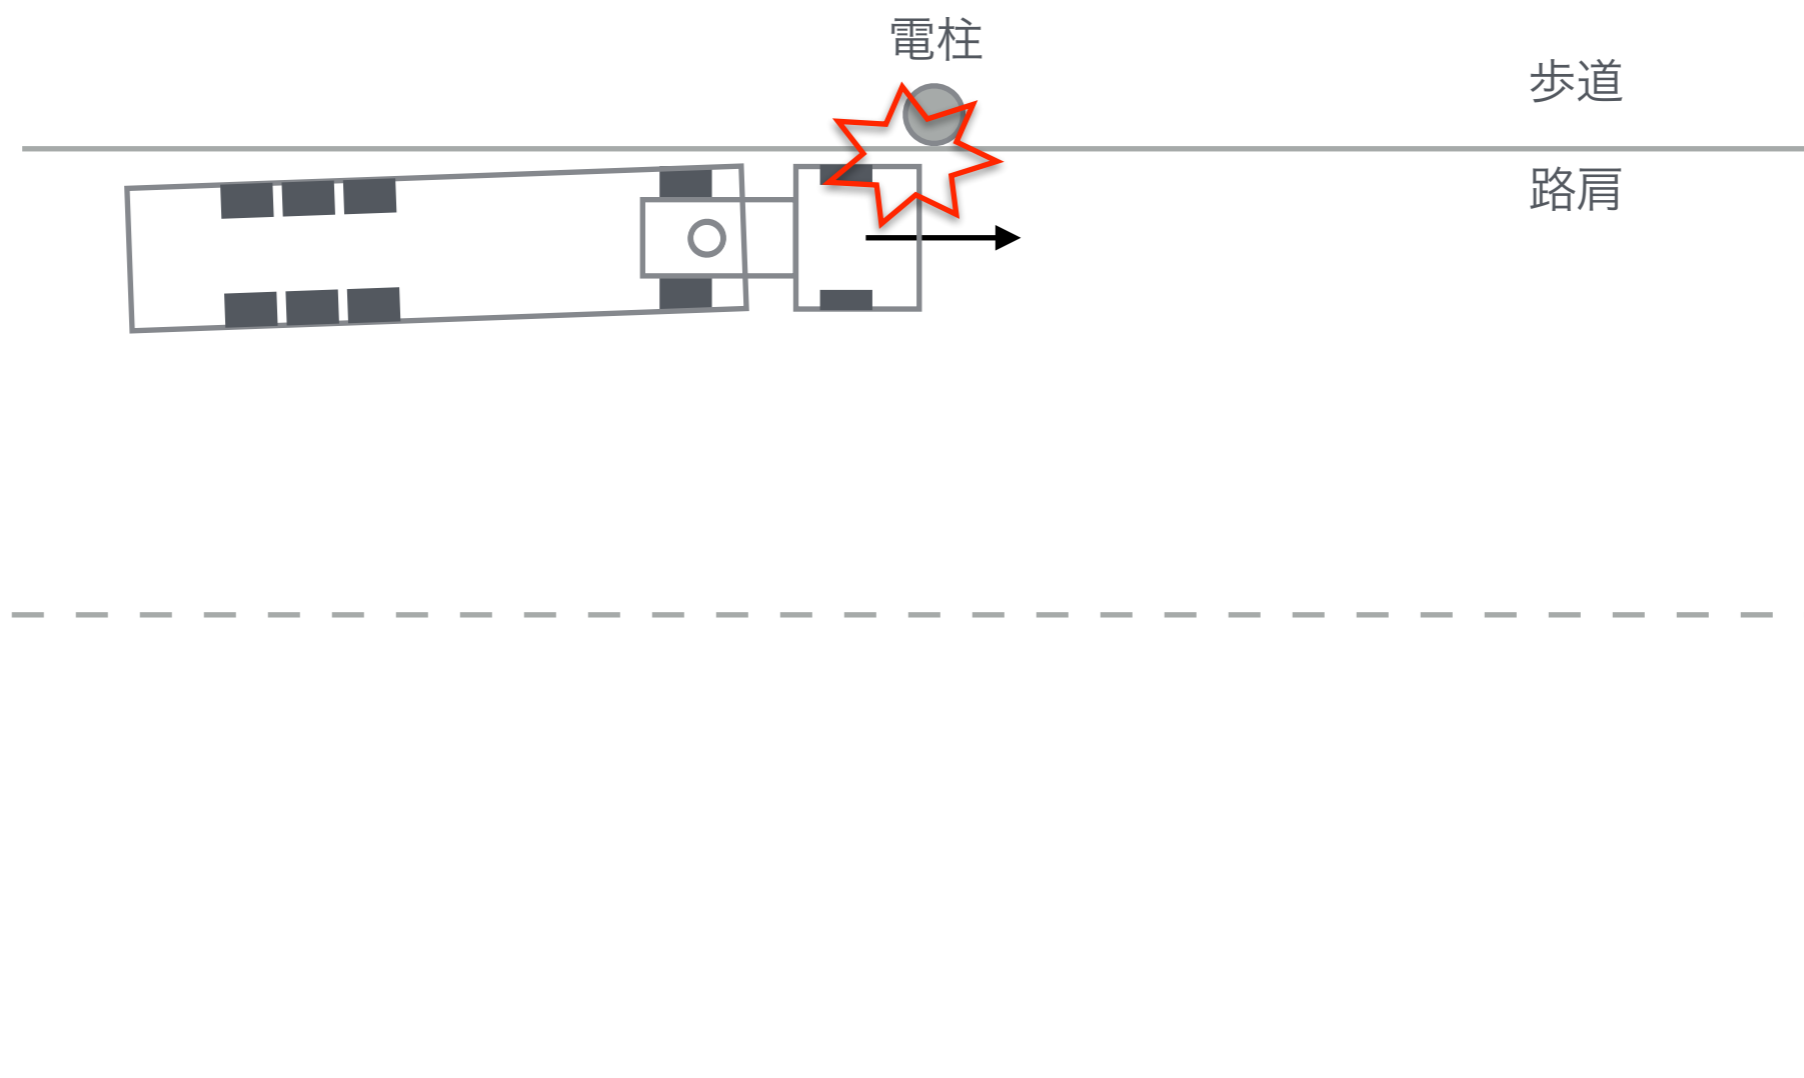
C-005：路駐しようとして電柱にミラーをぶつけた

事案の種別	<input type="checkbox"/> 現場/ヤード、 <input type="checkbox"/> 道路交通、 <input checked="" type="checkbox"/> 初心者/うっかり、 <input type="checkbox"/> その他
事案の状況説明	路駐しようとして左タイヤを路肩ギリギリに寄せて微速前進していたところ、左ミラーの張り出しに気づかず電柱にぶつけた。

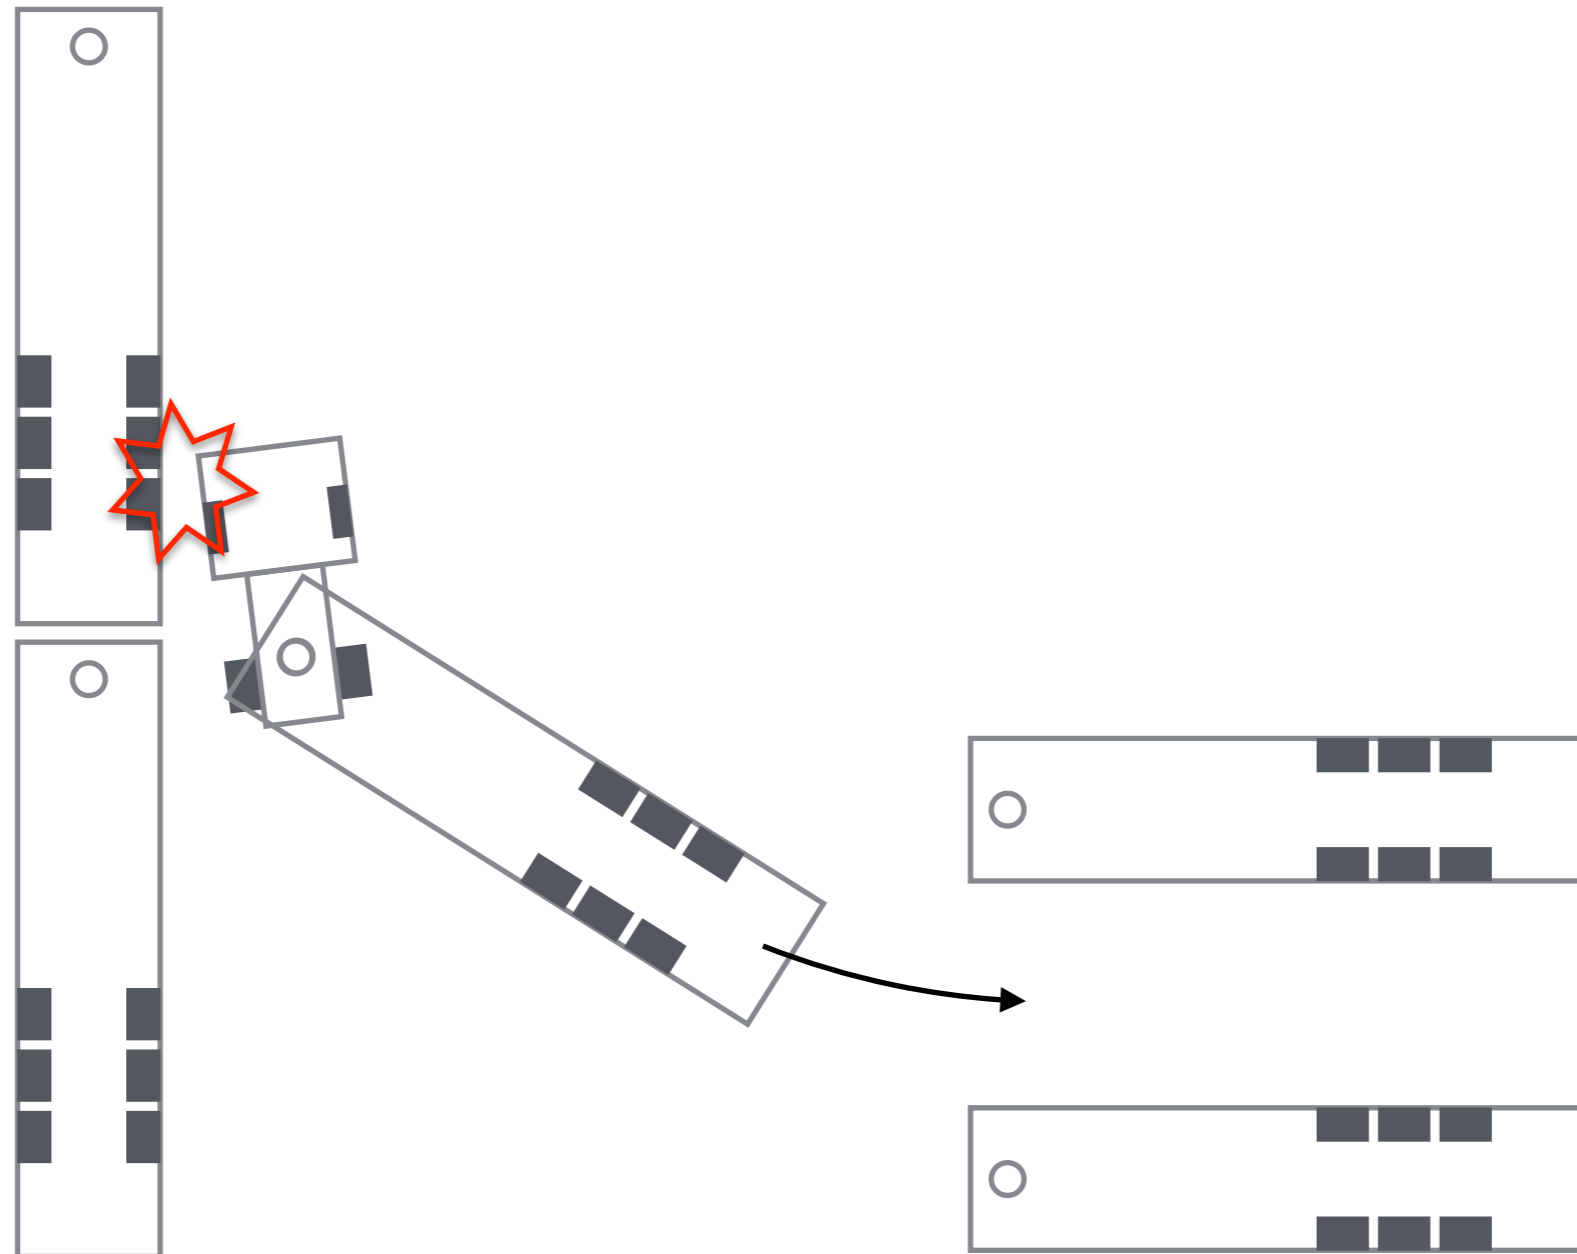
C-006：シャーシプールで右バック中に左ミラーが接触寸前

事案の種別	<input type="checkbox"/> 現場/ヤード、 <input type="checkbox"/> 道路交通、 <input checked="" type="checkbox"/> 初心者/うっかり、 <input type="checkbox"/> その他
事案の状況説明	シャーシプールで右バックしていたところ、後方ばかり気にして左側への注意が疎かになり左ミラーが他のコンテナに接触寸前になった。

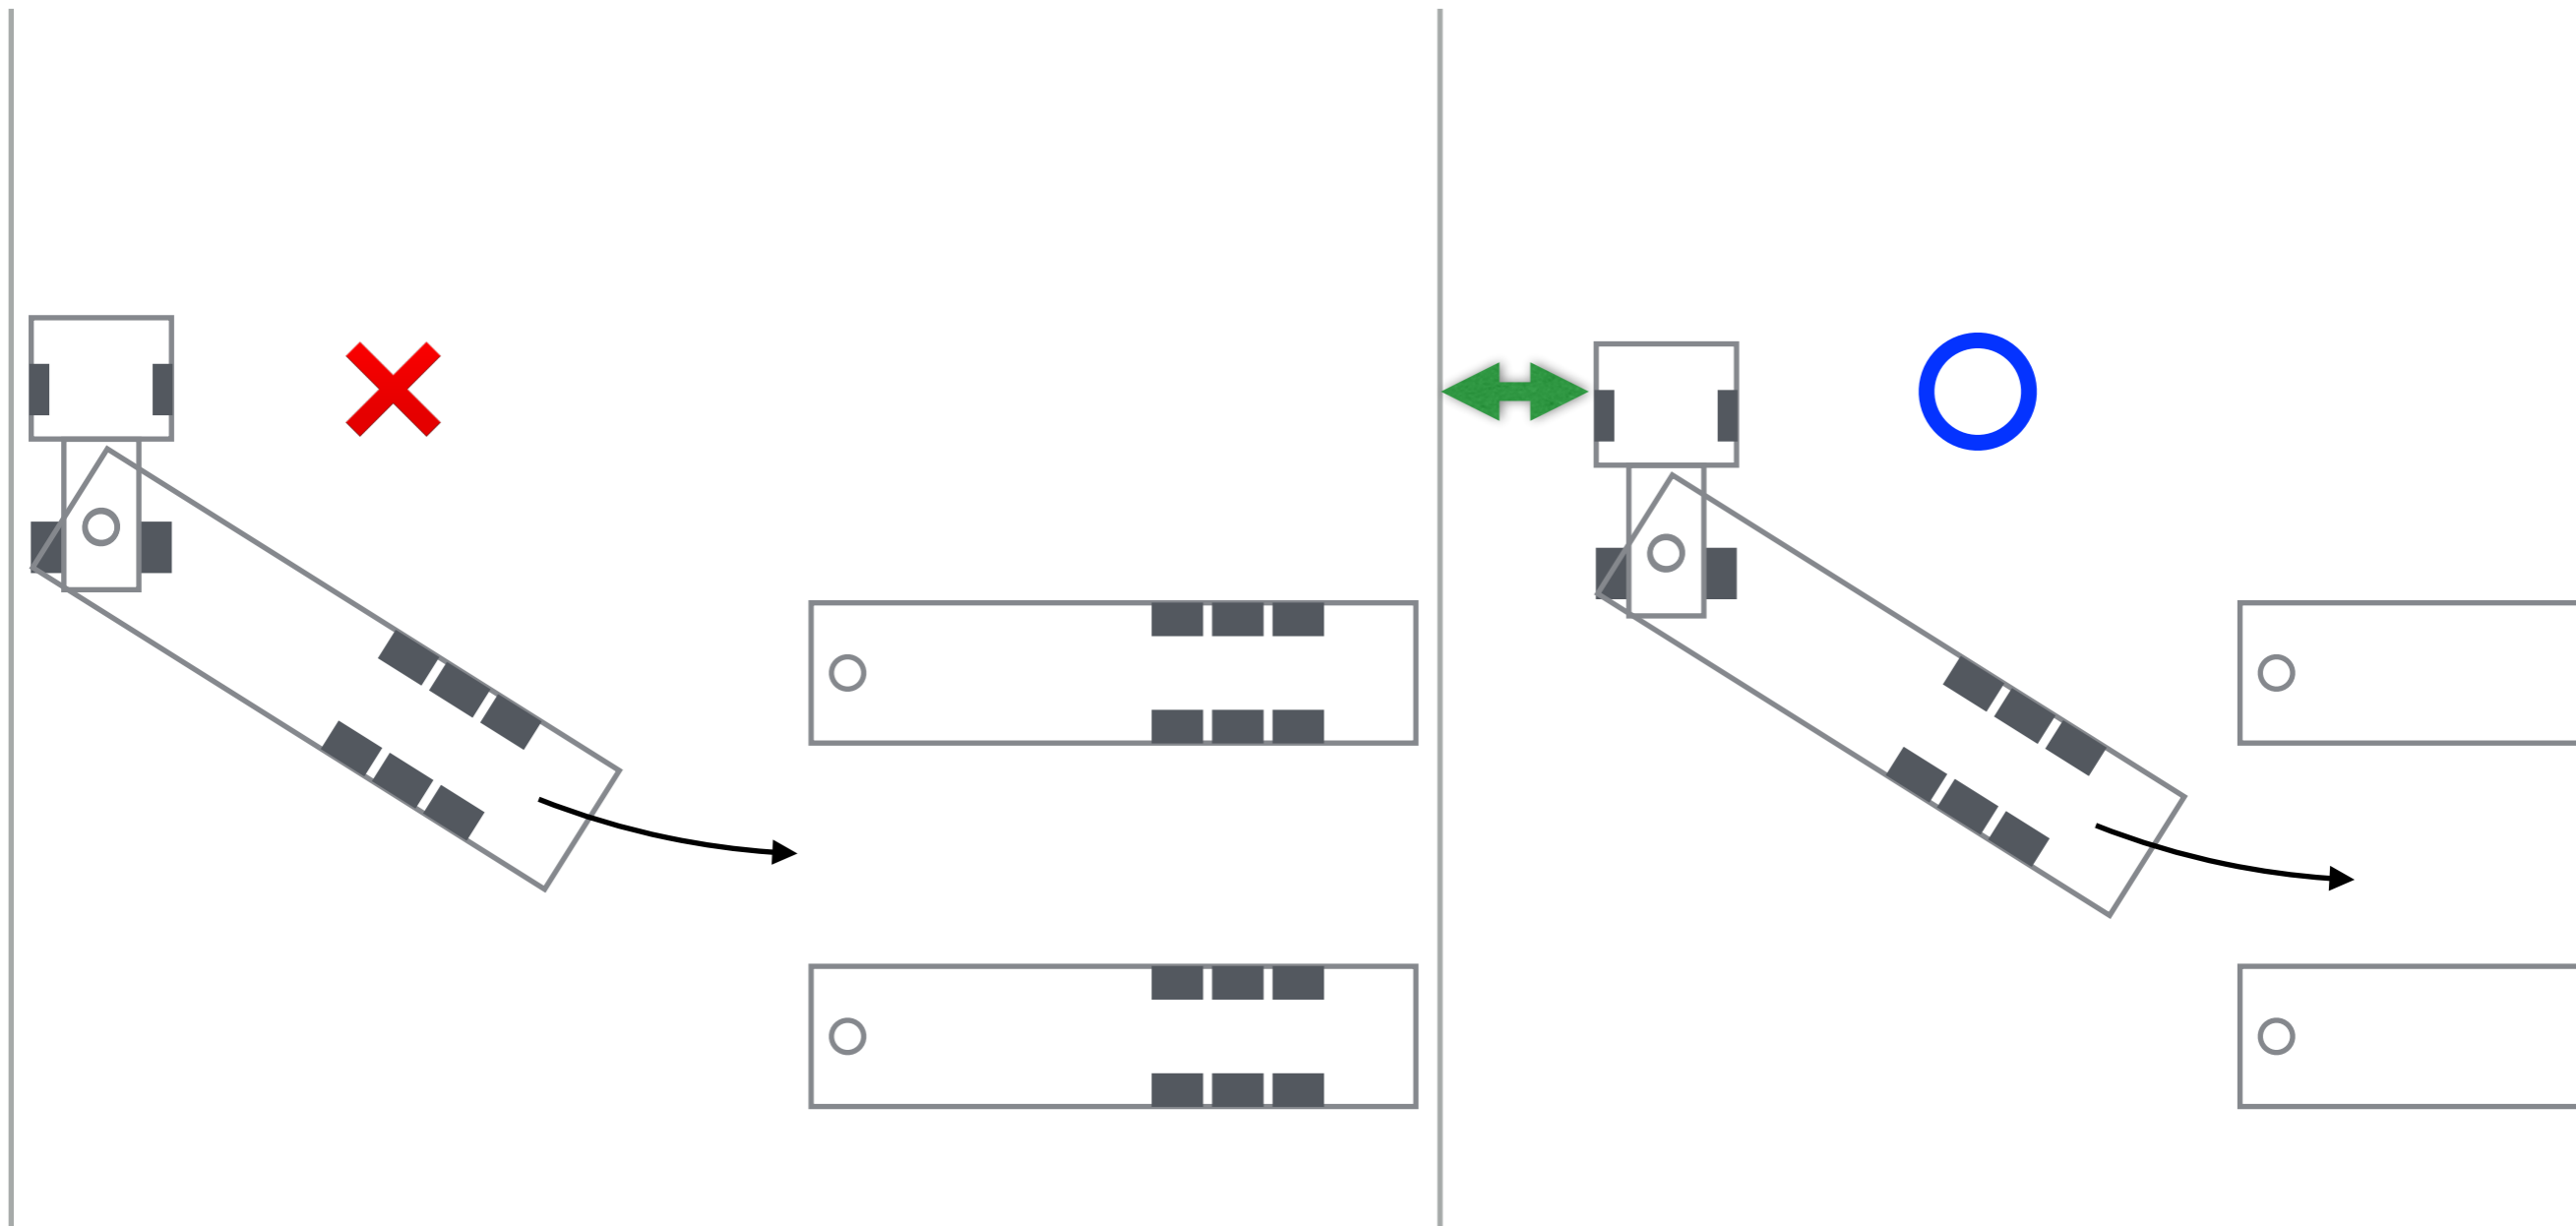
C-007：シャーシプールで右バック中に頭を起こすスペースがなくなった

事案の種別	<input type="checkbox"/> 現場/ヤード、 <input type="checkbox"/> 道路交通、 <input checked="" type="checkbox"/> 初心者/うっかり、 <input type="checkbox"/> その他
事案の状況説明	シャーシプールで右バックしていたところ、遠くから入ろうとしすぎて頭を起こすスペースがなくなった。そこにいた他社の方に「もっと近くから入りなさい」をご指導を受けた。（初心者マークを付けていたので）

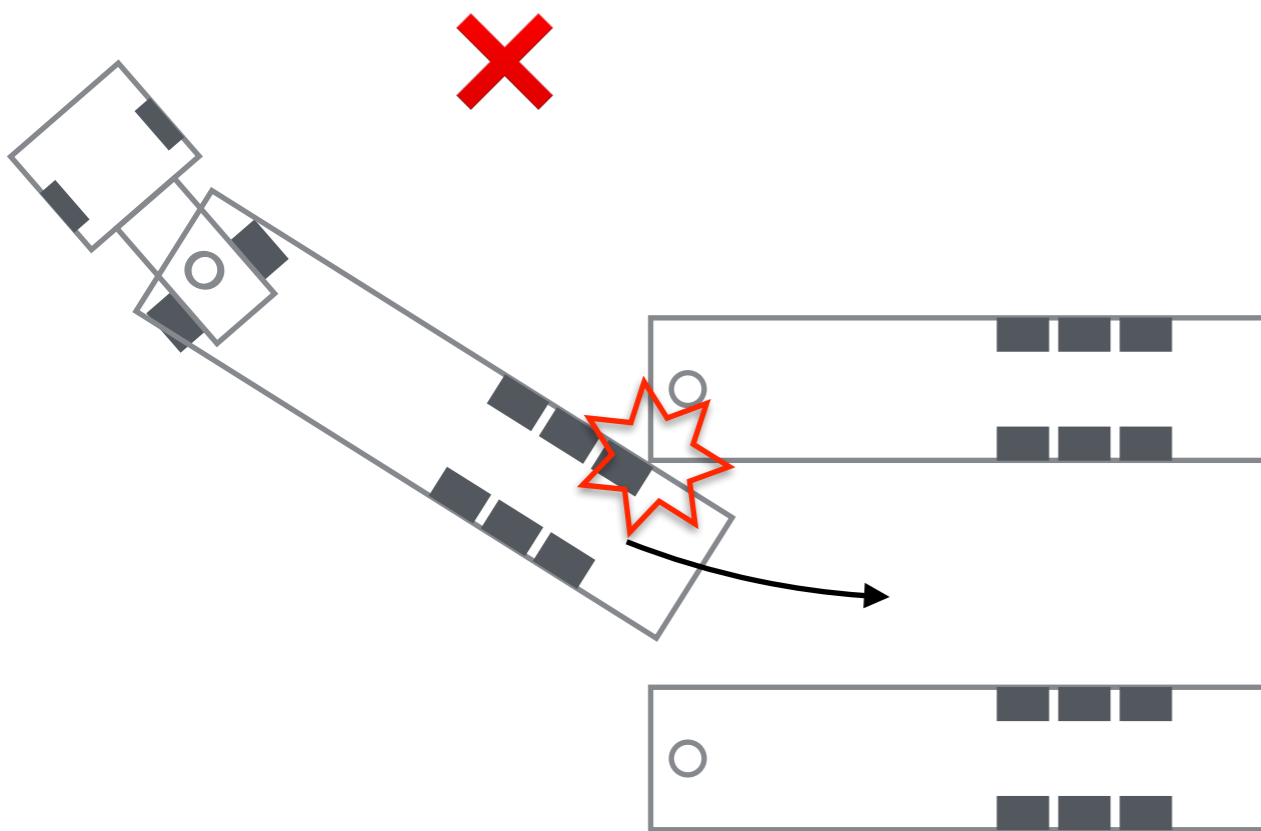
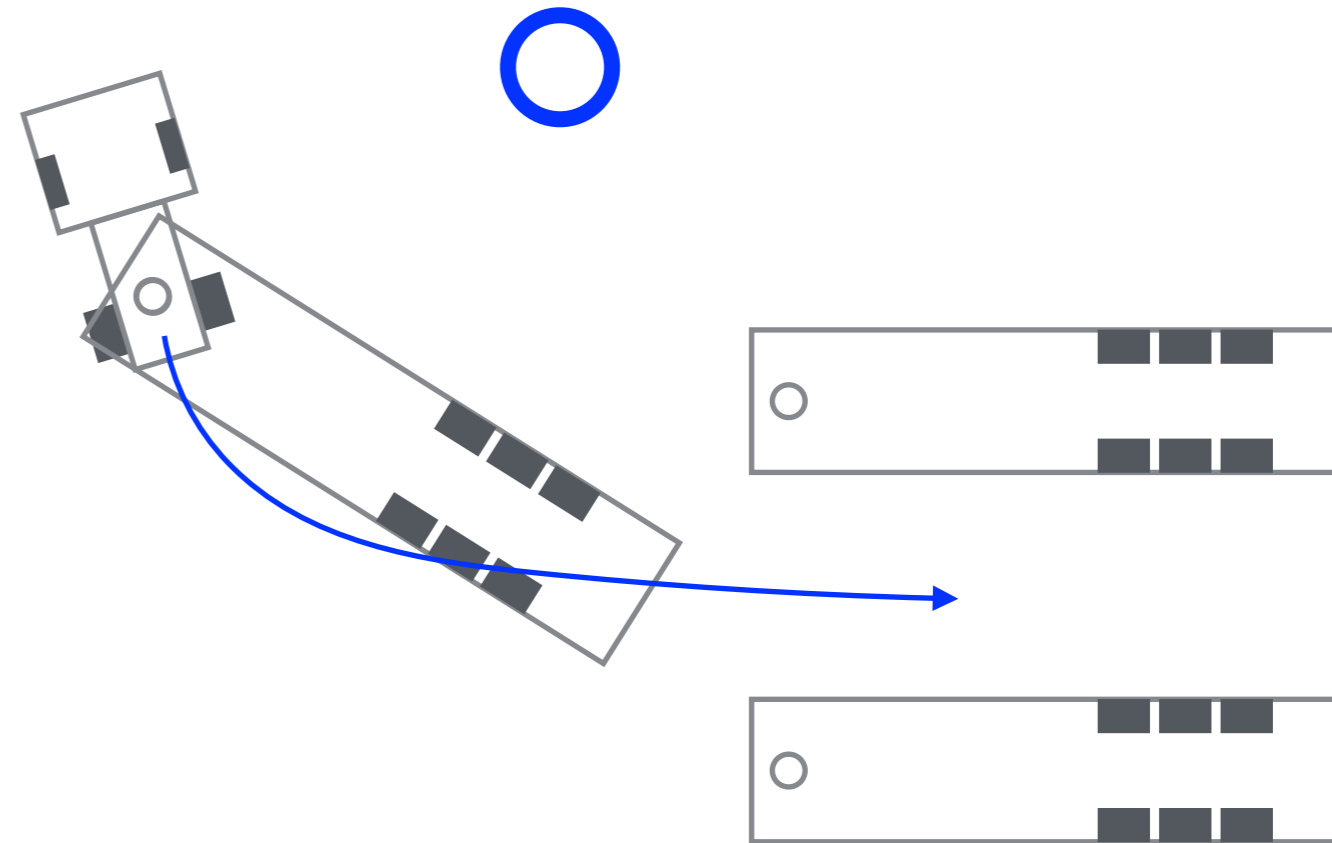
C-008：シャーシプールで右バック中に隣のコンテナと接触寸前

事案の種別	<input type="checkbox"/> 現場/ヤード、 <input type="checkbox"/> 道路交通、 <input checked="" type="checkbox"/> 初心者/うっかり、 <input type="checkbox"/> その他
事案の状況説明	シャーシプールで右バックしていたところ、右隣のコンテナと接触寸前になった。本当はもっと折ってからまっすぐバックするべきだった。

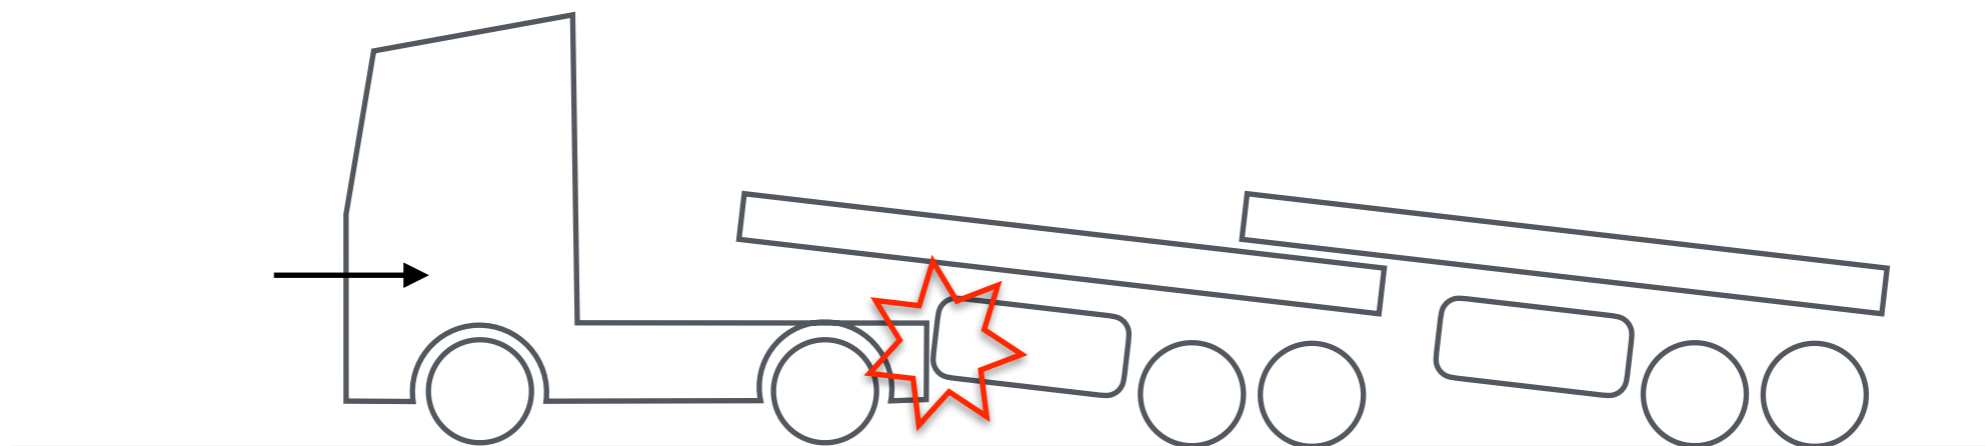
C-009：ネック上げシャーシに衝突

事案の種別	<input type="checkbox"/> 現場/ヤード、 <input type="checkbox"/> 道路交通、 <input checked="" type="checkbox"/> 初心者/うっかり、 <input type="checkbox"/> その他
事案の状況説明	シャーシプールでシャーシを繋ぐ際に、ネック上げされていることに気づかず衝突した。

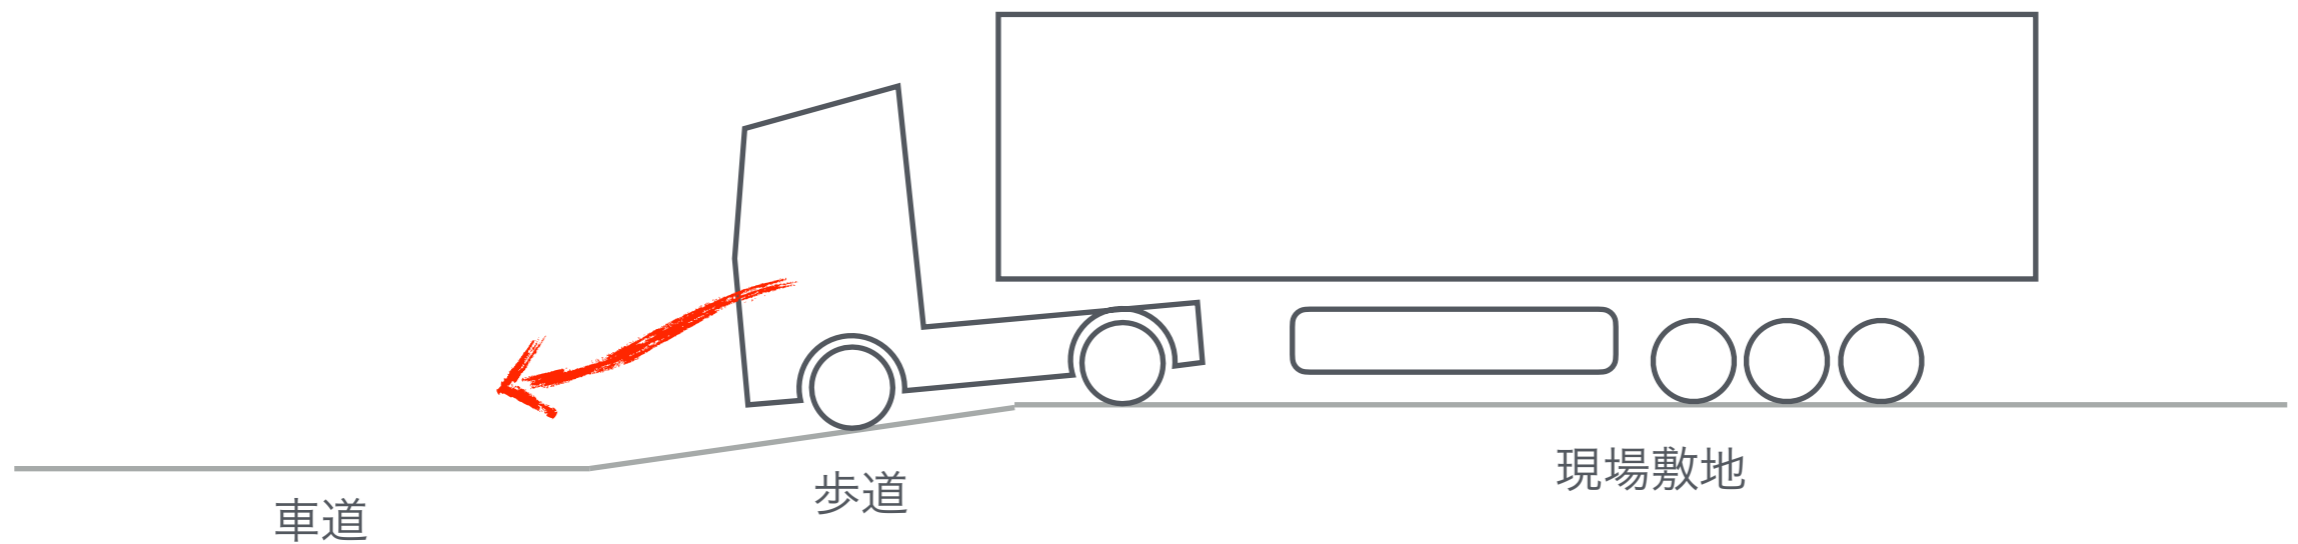
C-010：サイドブレーキを引き忘れて車両が動き出した

事案の種別	<input type="checkbox"/> 現場/ヤード、 <input type="checkbox"/> 道路交通、 <input checked="" type="checkbox"/> 初心者/うっかり、 <input type="checkbox"/> その他
事案の状況説明	冷凍倉庫系現場に引き上げに行ったところ、コンテナが歩道に向けて台切りされていた。これを繋いだ際にサイドブレーキを引き忘れ、ホースを繋いだ瞬間に動き出してしまった。咄嗟に運転席に飛び乗って停止させ事なきを得た。後から考えれば、ホースを繋いで動き出したのだから、ホースを切れればよかった。

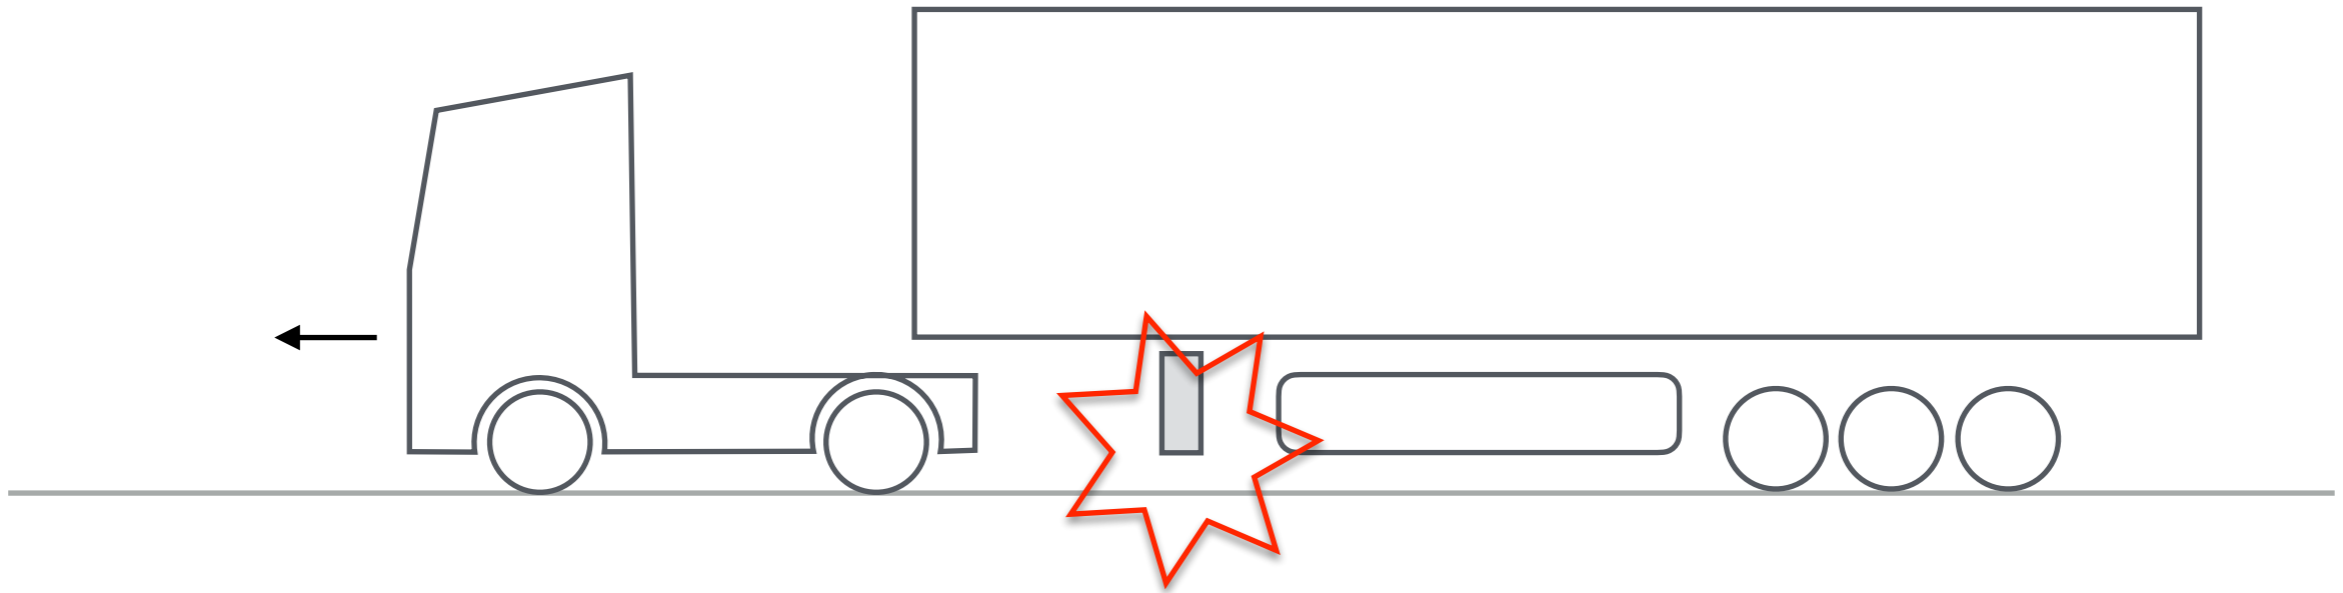
C-011：台切り時に足を下げ忘れて危うく落としそうになった

事案の種別	<input type="checkbox"/> 現場/ヤード、 <input type="checkbox"/> 道路交通、 <input checked="" type="checkbox"/> 初心者/うっかり、 <input type="checkbox"/> その他
事案の状況説明	<p>シャーシプールで台切りをした際に足を下げ忘れて（→足下げ作業中に割り込みが入り、戻ってから間違えて足上げしてしまった）、切り離して前進してしまい危うくシャーシを落としそうになった。微速前進中に違和感に気づいて事なきを得た。</p>
