海上コンテナ運送業務

ヒヤリハット事例集

Last update : 2025.04.06

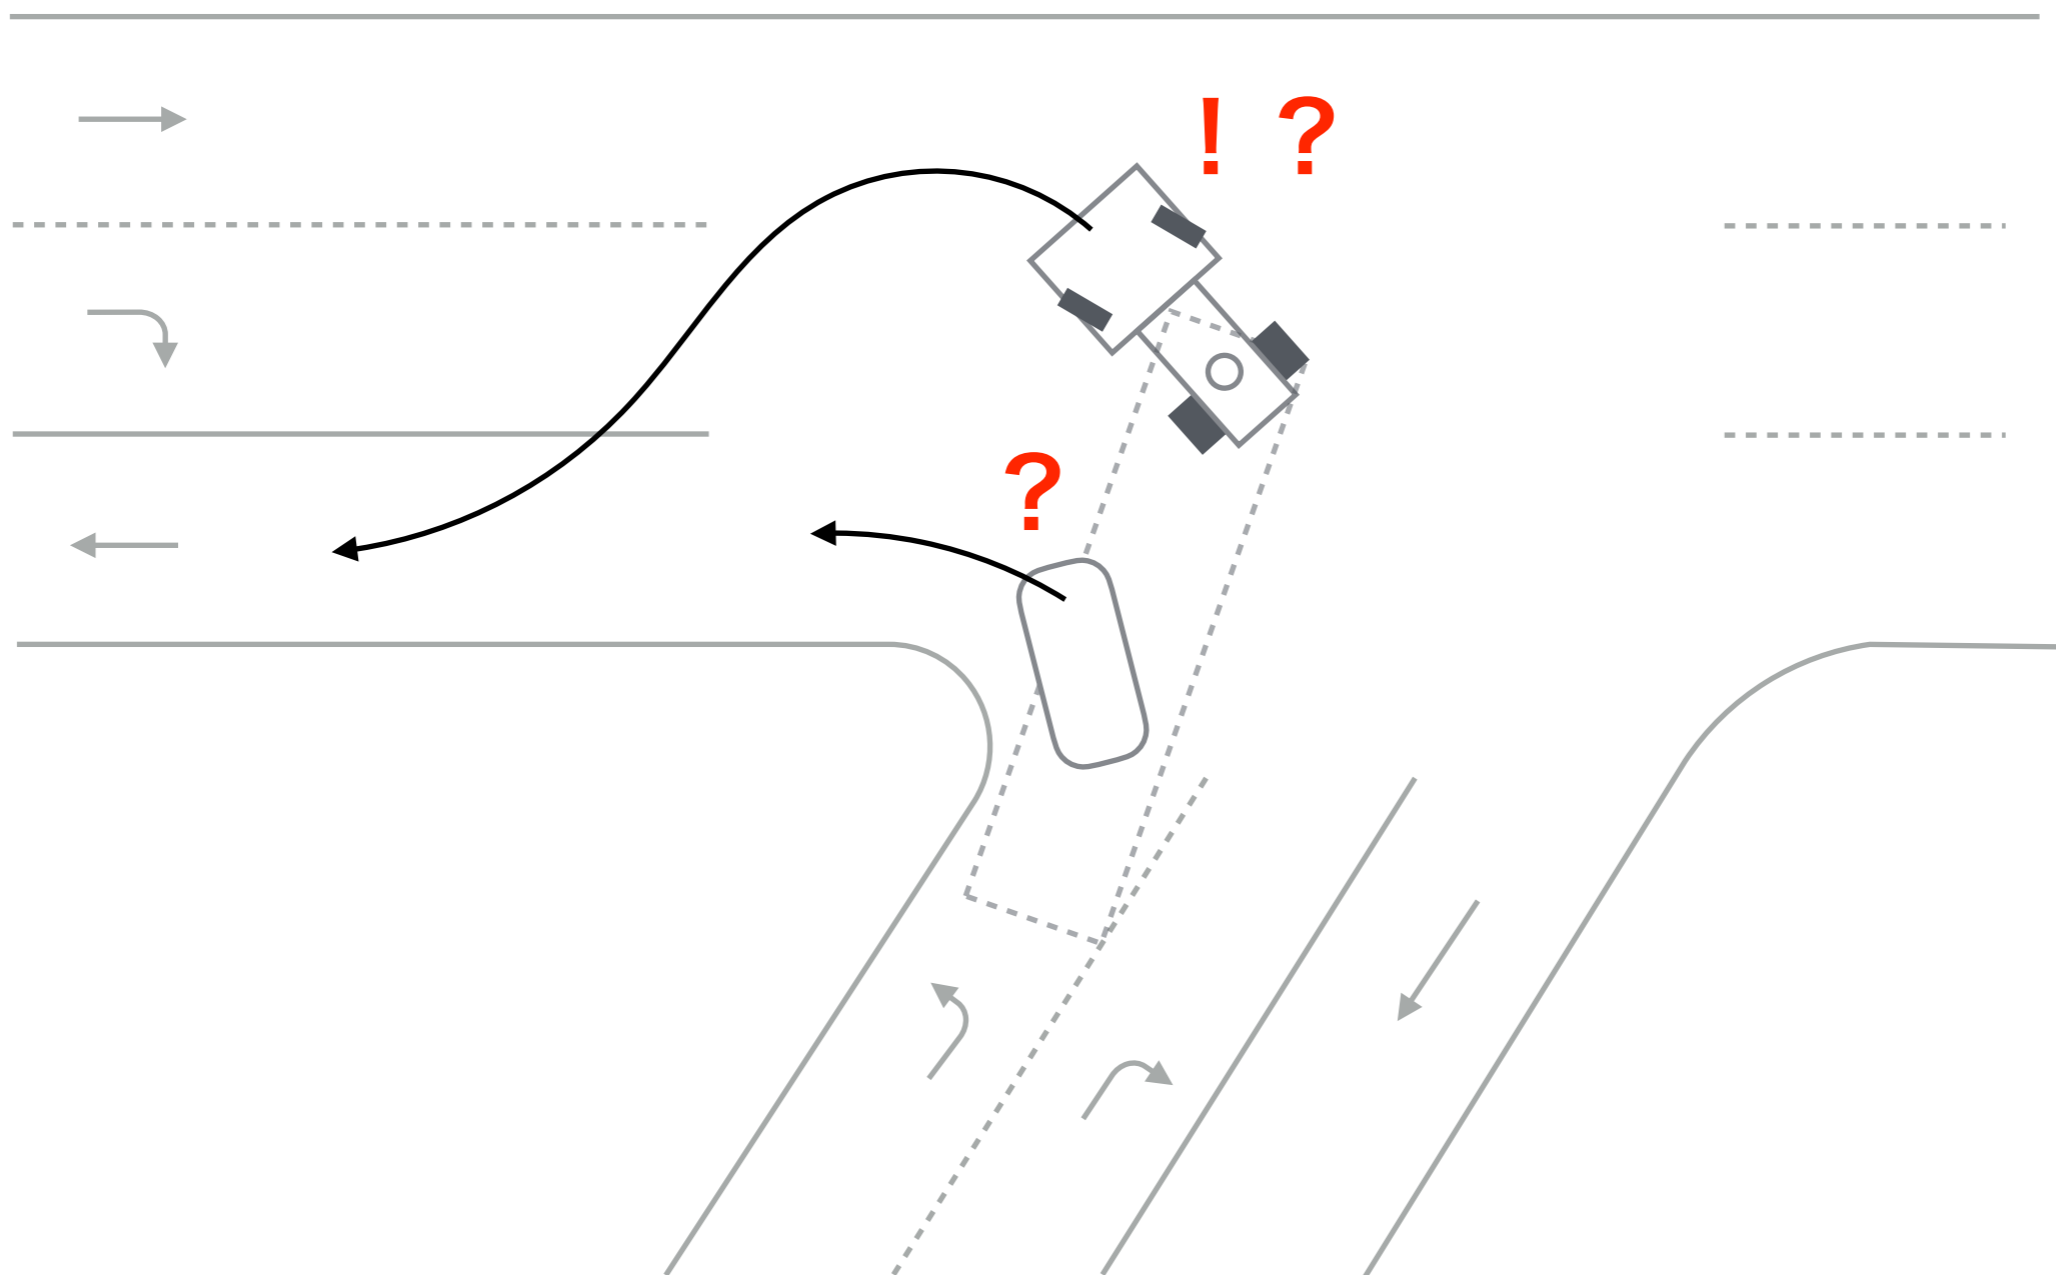
C-012：交差点をヘッドで大回りして内側に乗用車が入ってきた

事案の種別	<input type="checkbox"/> 現場/ヤード、 <input type="checkbox"/> 道路交通、 <input checked="" type="checkbox"/> 初心者/うっかり、 <input type="checkbox"/> その他
事案の状況説明	現場台切りの帰路において、ヘッドなのを忘れて40ft引っ張ってるつもりで交差点を大回りしたところ、後続の乗用車が内側に入ってきて「!？」となった。

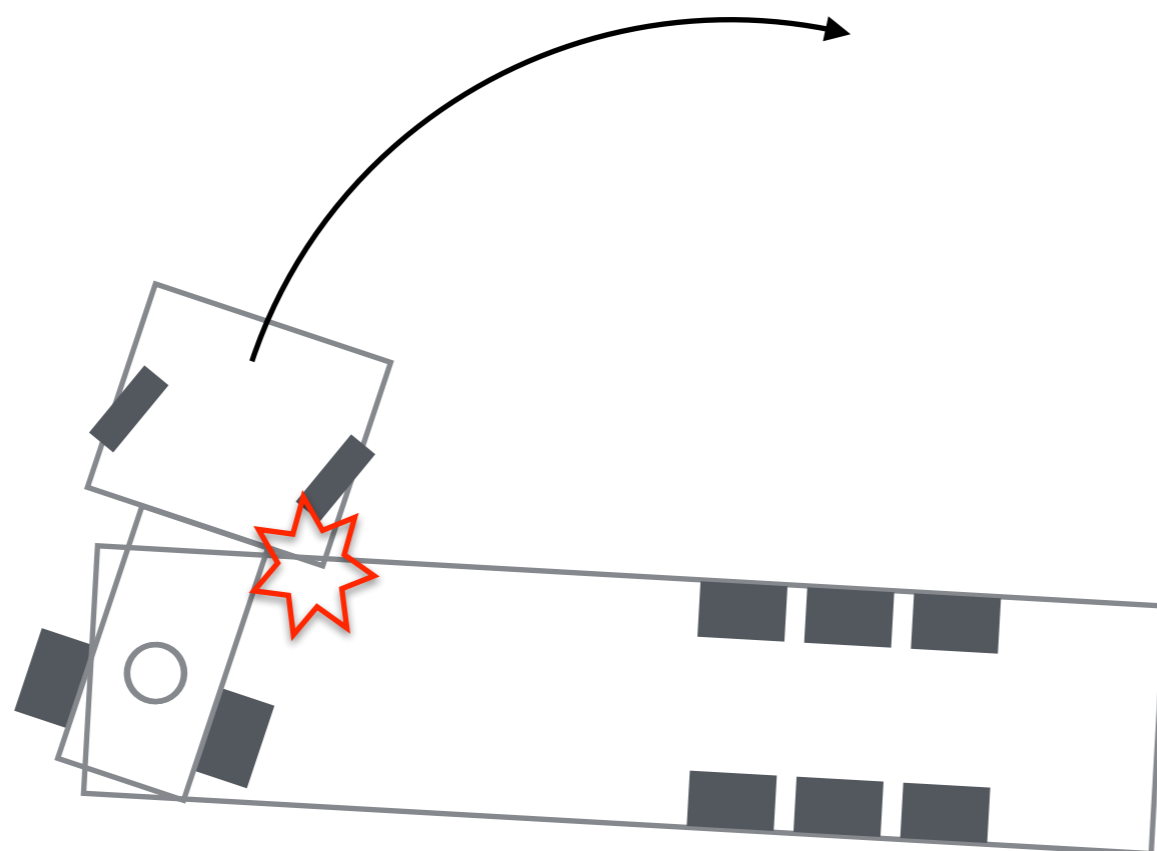
C-013 : Uターンしようとして折りすぎて破損

事案の種別	<input type="checkbox"/> 現場/ヤード、 <input type="checkbox"/> 道路交通、 <input checked="" type="checkbox"/> 初心者/うっかり、 <input type="checkbox"/> その他
事案の状況説明	現場敷地内でUターンしようとした際に折りすぎてしまい、キャビン後部の羽がシャーシに接触し、破損した。

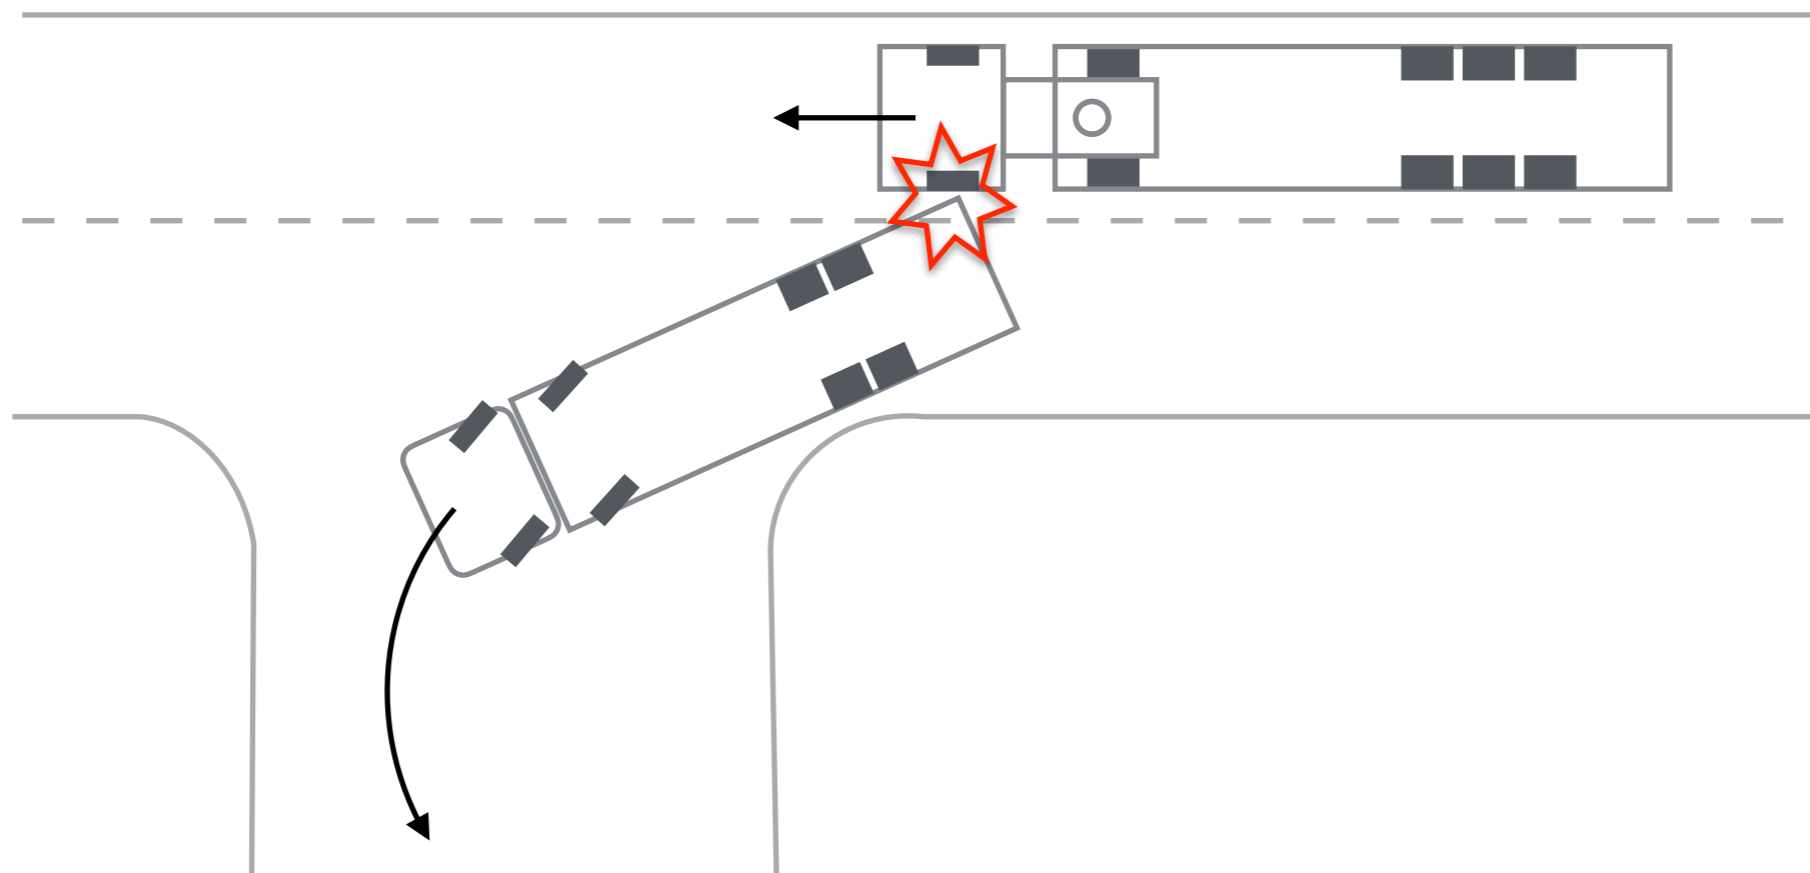
C-014：左折する大型トラックのオーバーハングと接触寸前

事案の種別	<input type="checkbox"/> 現場/ヤード、 <input type="checkbox"/> 道路交通、 <input checked="" type="checkbox"/> 初心者/うっかり、 <input type="checkbox"/> その他
事案の状況説明	右車線を走行していたところ、左車線から左折しようとしていた大型トラックのオーバーハングと接触寸前になった。

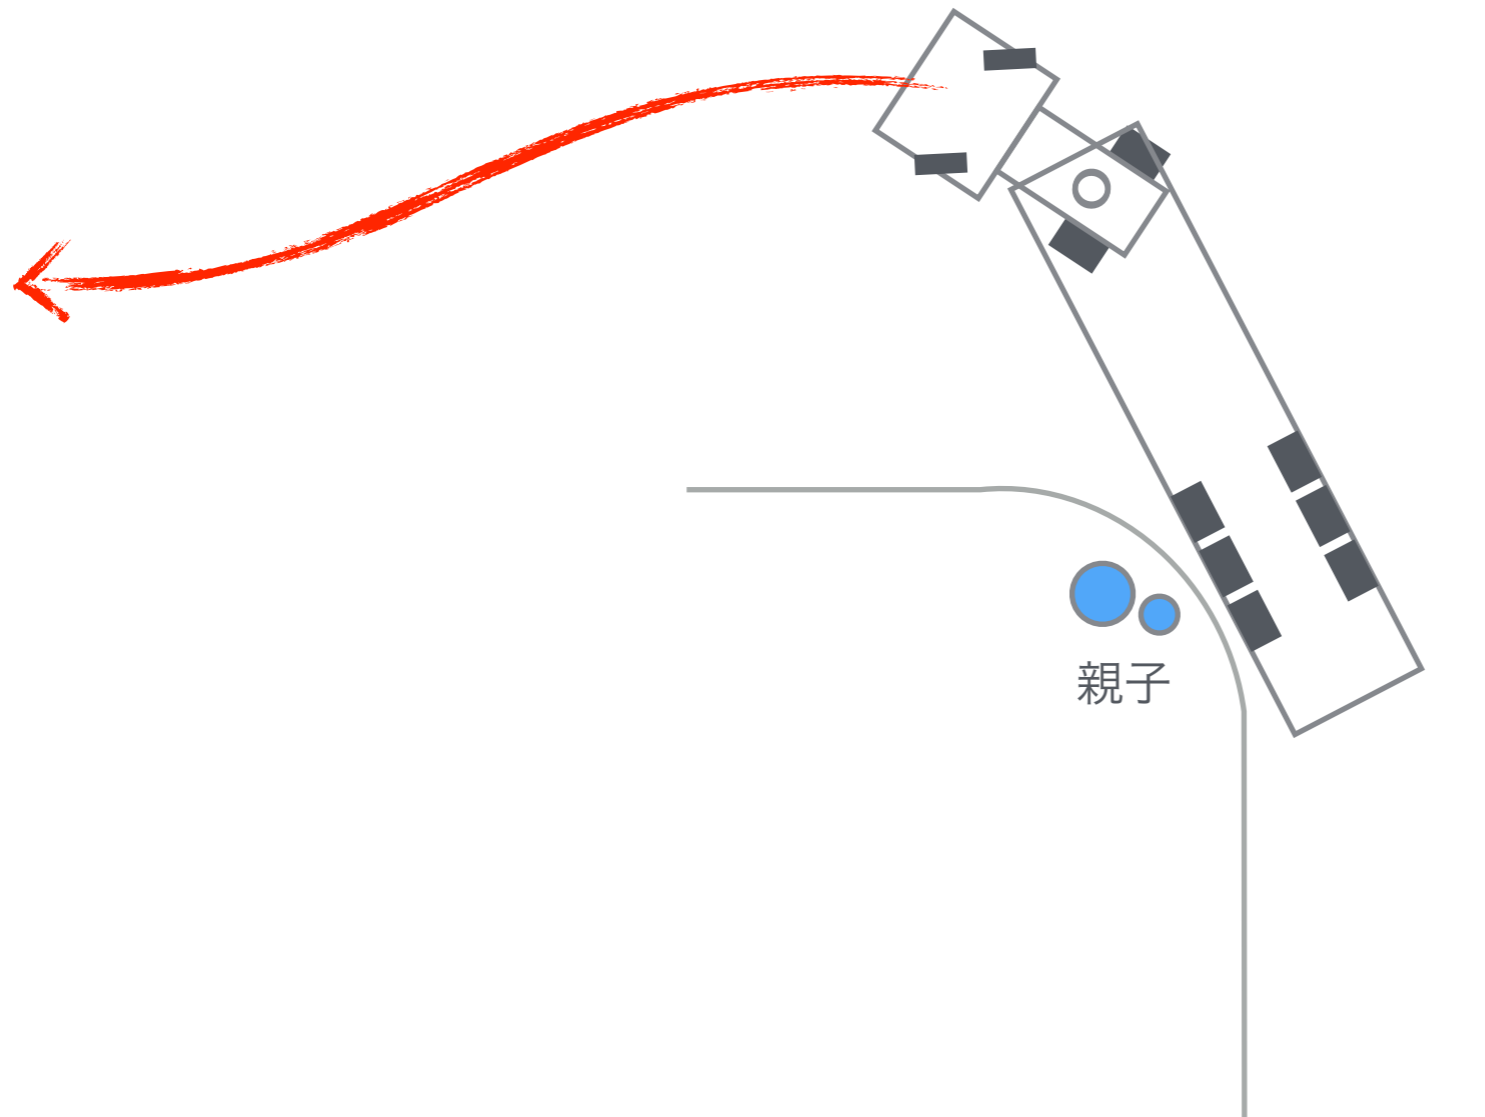
C-015：左折時に横断待ちの歩行者の至近距離を速い速度で通過

事案の種別	<input type="checkbox"/> 現場/ヤード、 <input type="checkbox"/> 道路交通、 <input checked="" type="checkbox"/> 初心者/うっかり、 <input type="checkbox"/> その他
事案の状況説明	交差点を左折していた際に、横断歩道で信号待ちをしていた親子連れの至近距離を速い速度で通過してしまった。道路構造的にはそこしか通れなかったが、とにかく速すぎた。

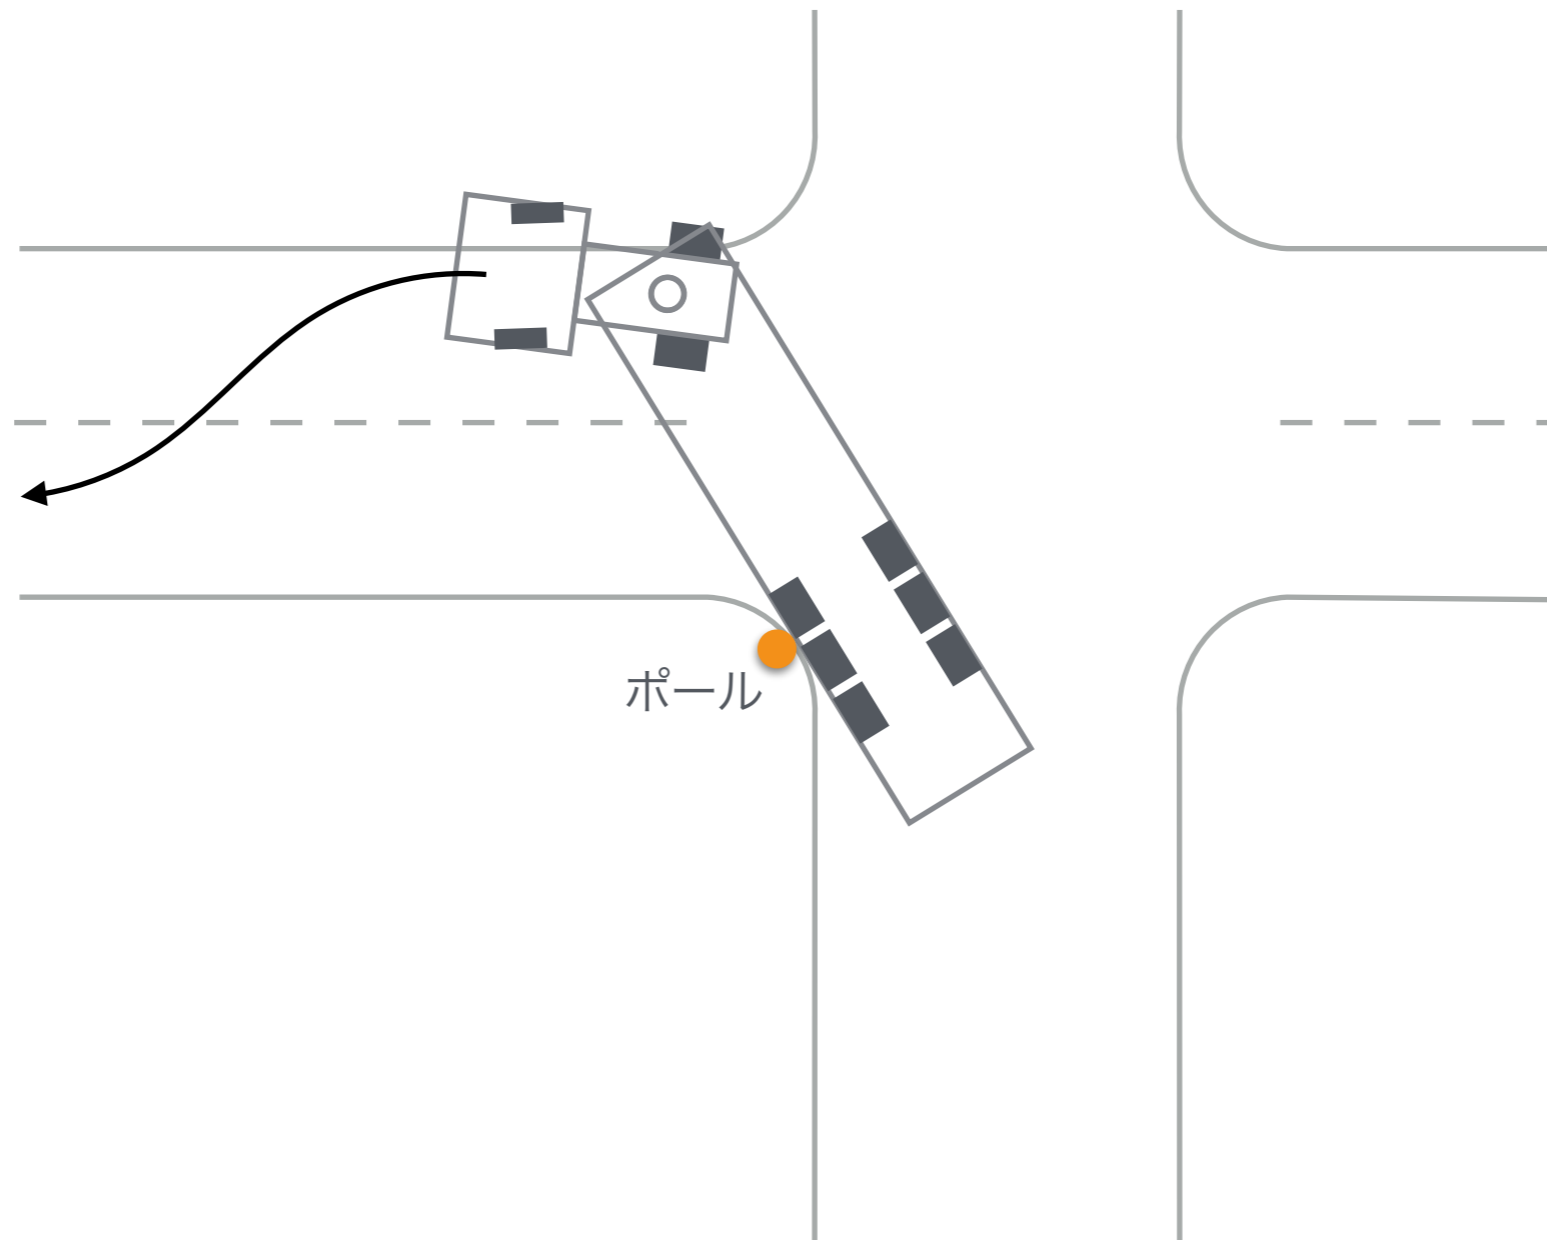
C-016：狭い村内道路を左折時に立ち往生寸前

事案の種別	<input type="checkbox"/> 現場/ヤード、 <input type="checkbox"/> 道路交通、 <input checked="" type="checkbox"/> 初心者/うっかり、 <input type="checkbox"/> その他
事案の状況説明	現場付近の狭い村内道路の交差点を左折しようとした際に、アプローチが甘くて車道と歩道を隔てるポールに引っかかりそうになり、危うく立ち往生しそうになった。

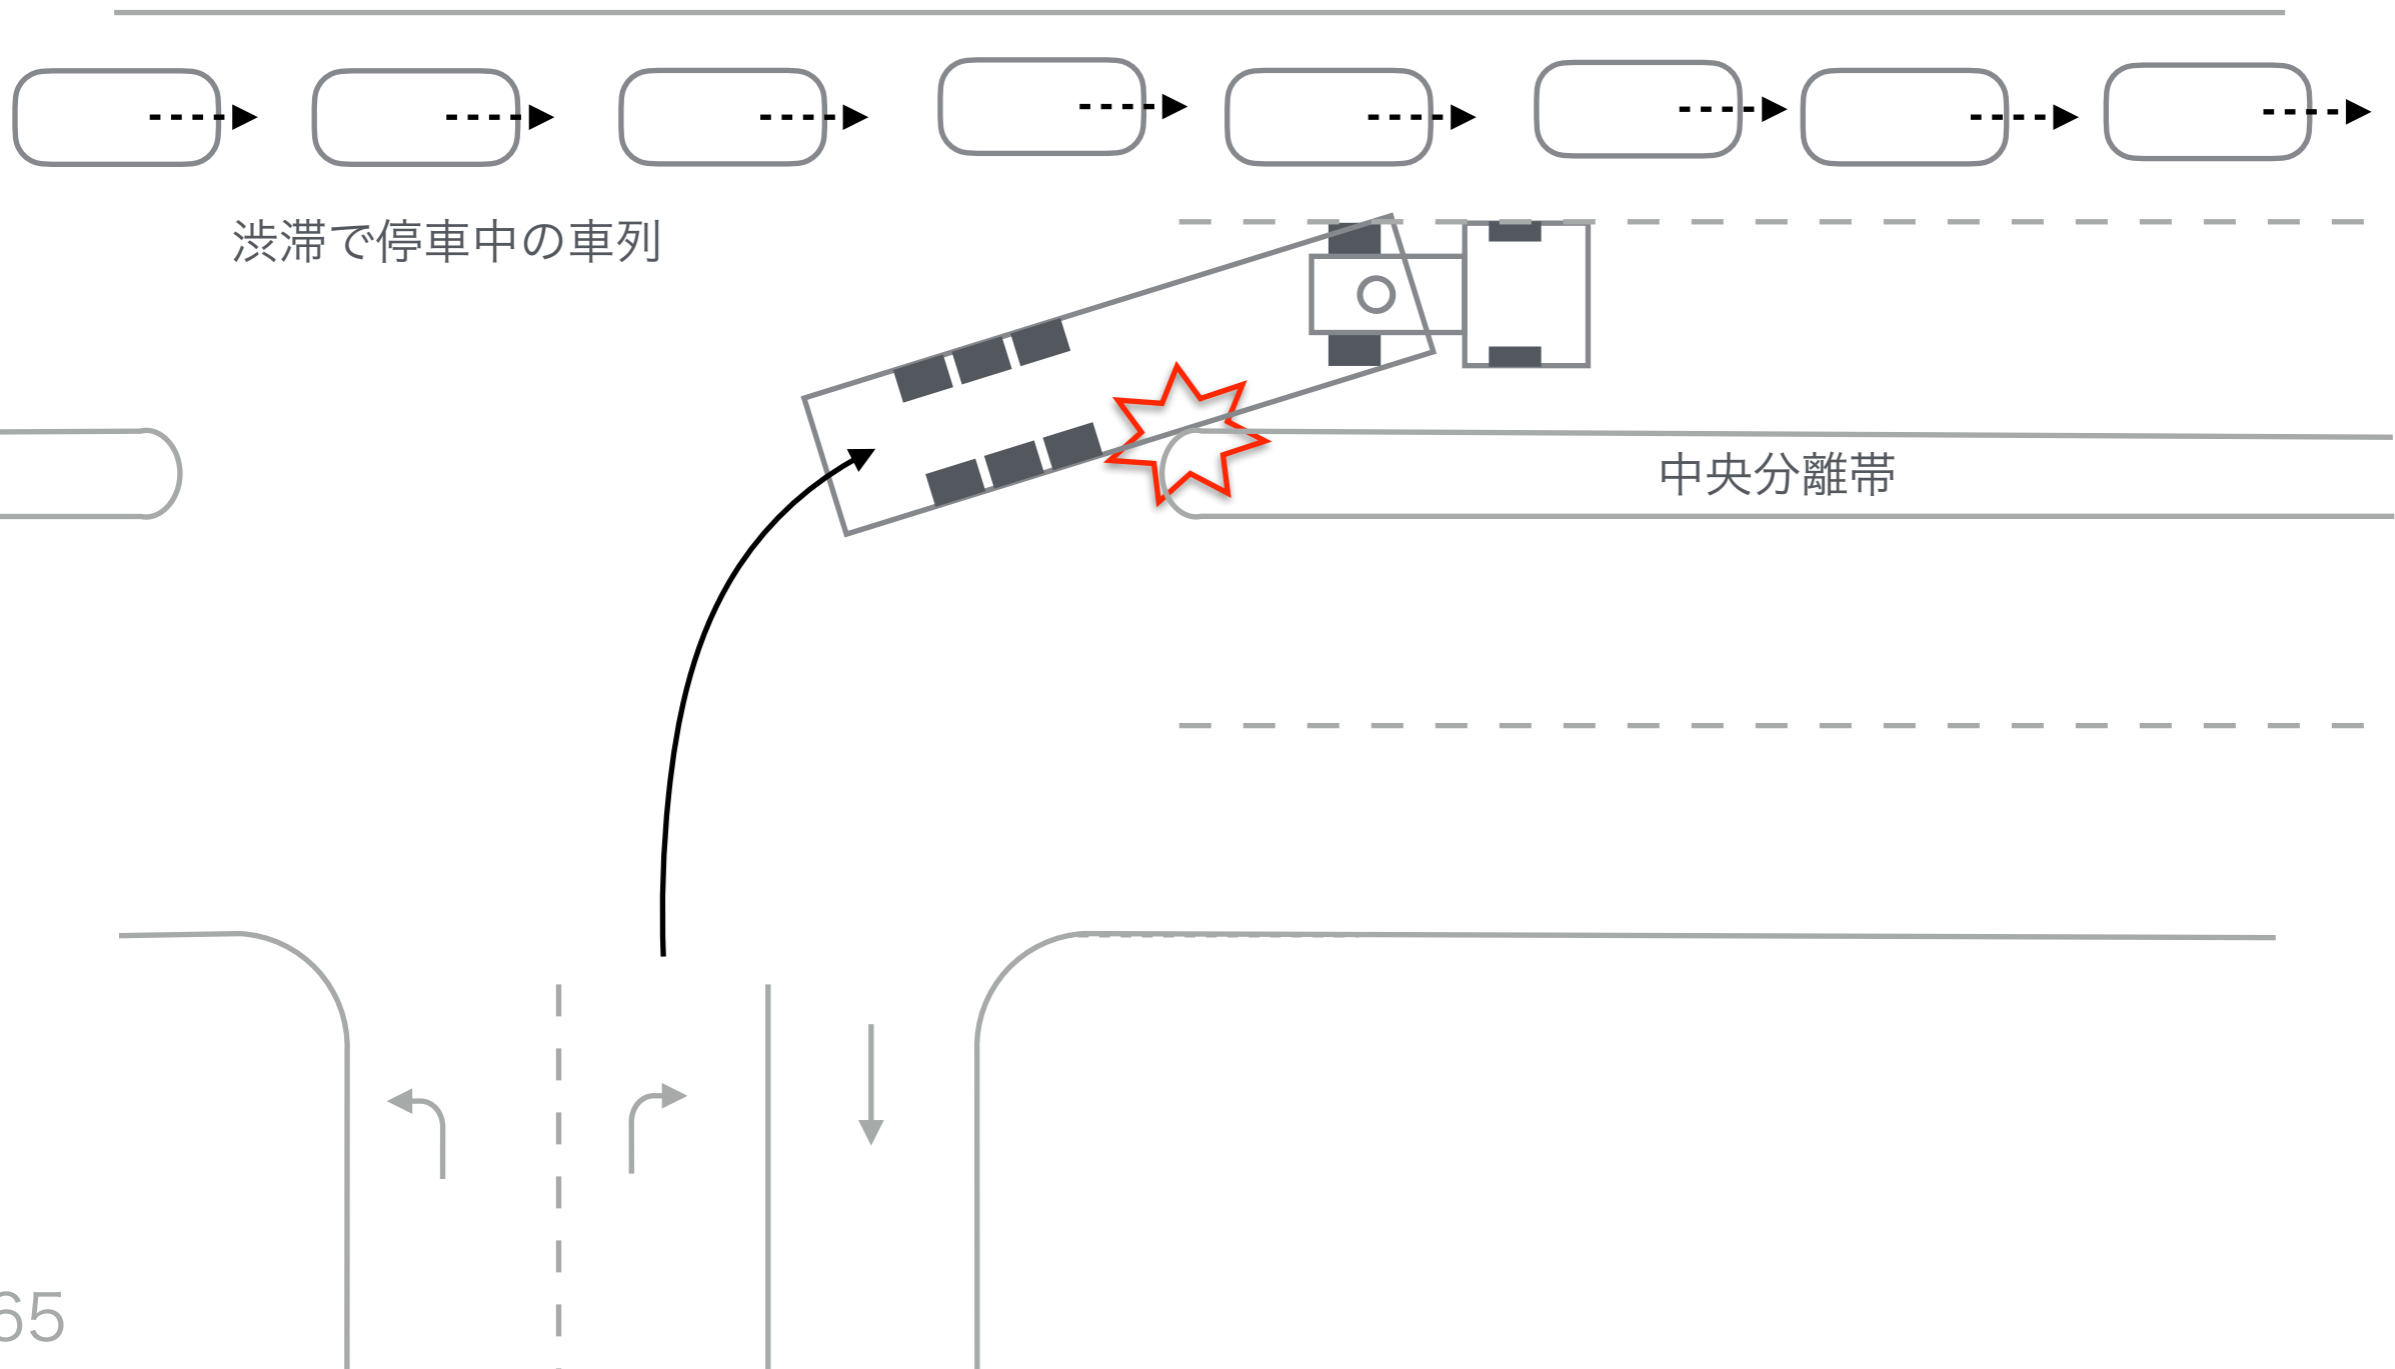
C-017：丁字路右折時に中央分離帯に接触寸前

事案の種別	<input type="checkbox"/> 現場/ヤード、 <input type="checkbox"/> 道路交通、 <input checked="" type="checkbox"/> 初心者/うっかり、 <input type="checkbox"/> その他
事案の状況説明	丁字路を右折しようとした際に、奥の車線が渋滞で塞がっていたので手前の車線だけで右折しようとしたが、中央分離帯に引っかかりそうになった。

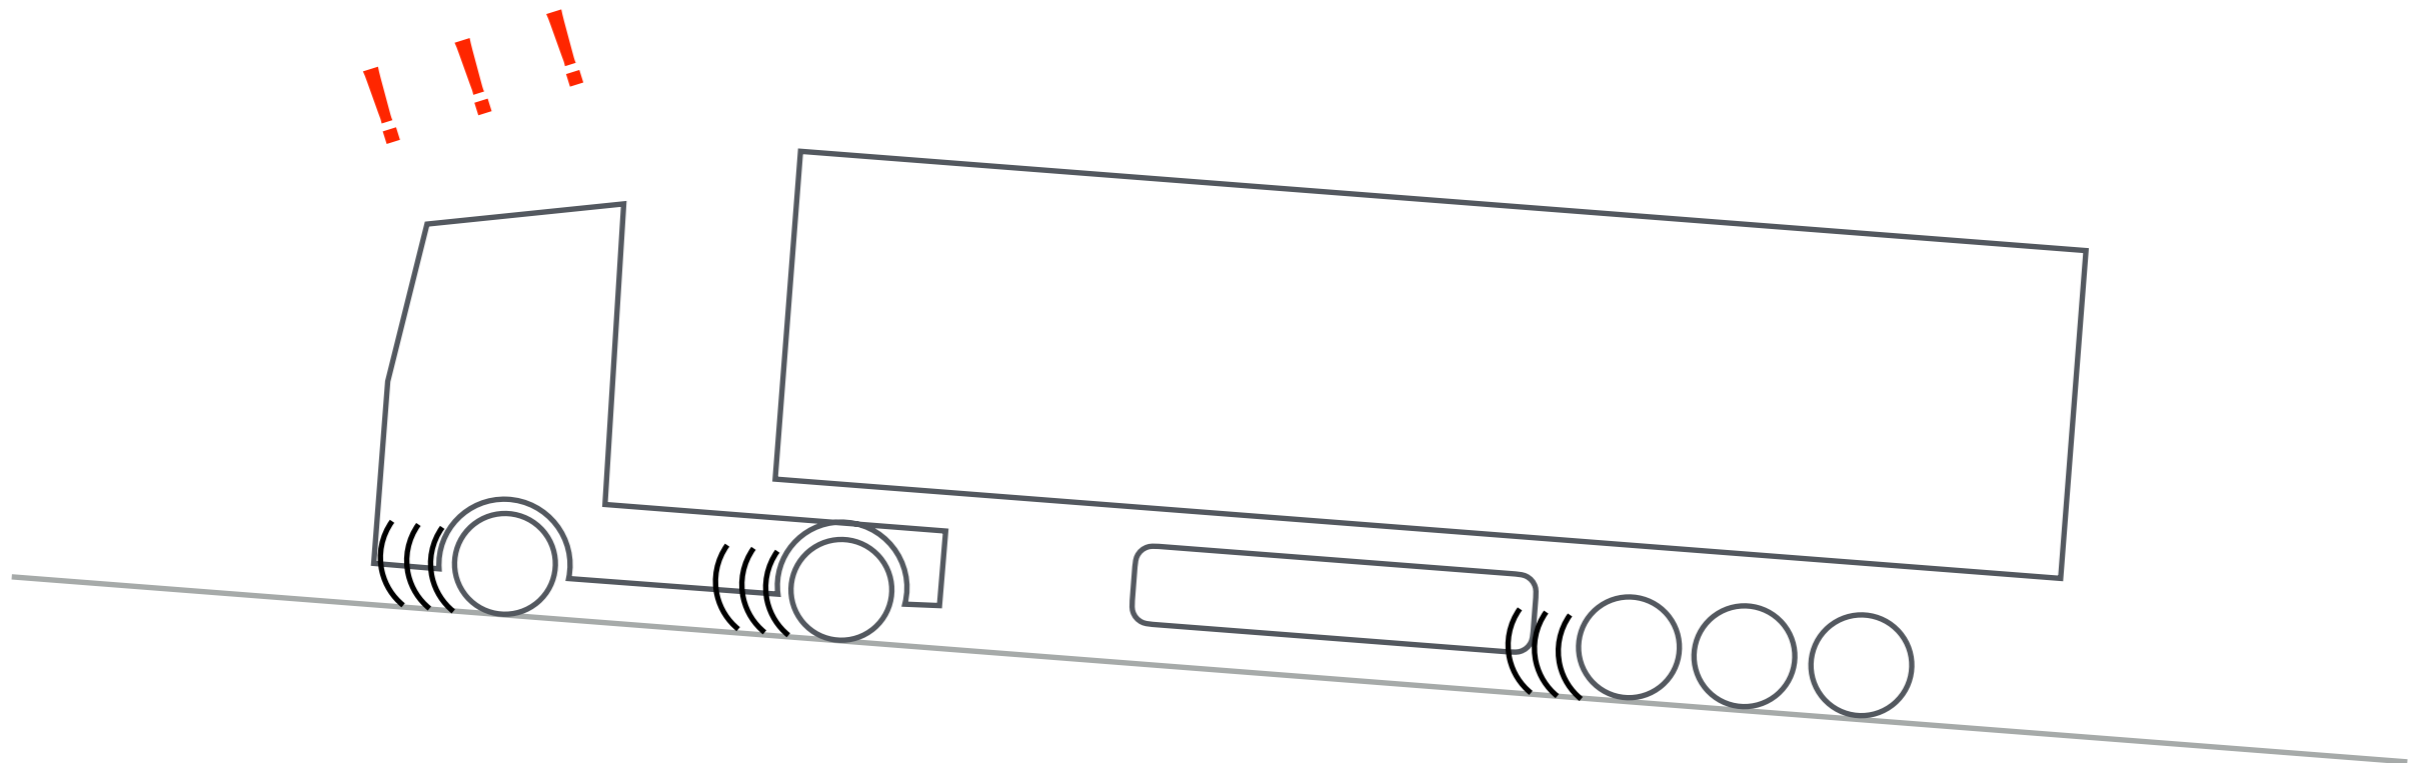
C-018：坂道で信号待ちの際に気づかず後ろに下がってしまっていた

事案の種別	<input type="checkbox"/> 現場/ヤード、 <input type="checkbox"/> 道路交通、 <input checked="" type="checkbox"/> 初心者/うっかり、 <input type="checkbox"/> その他
事案の状況説明	坂道で信号待ちしていた際に、ブレーキを確実に踏んでいなかったためタブレットで走行ルートを確認中に後ろに下がってしまっていた。

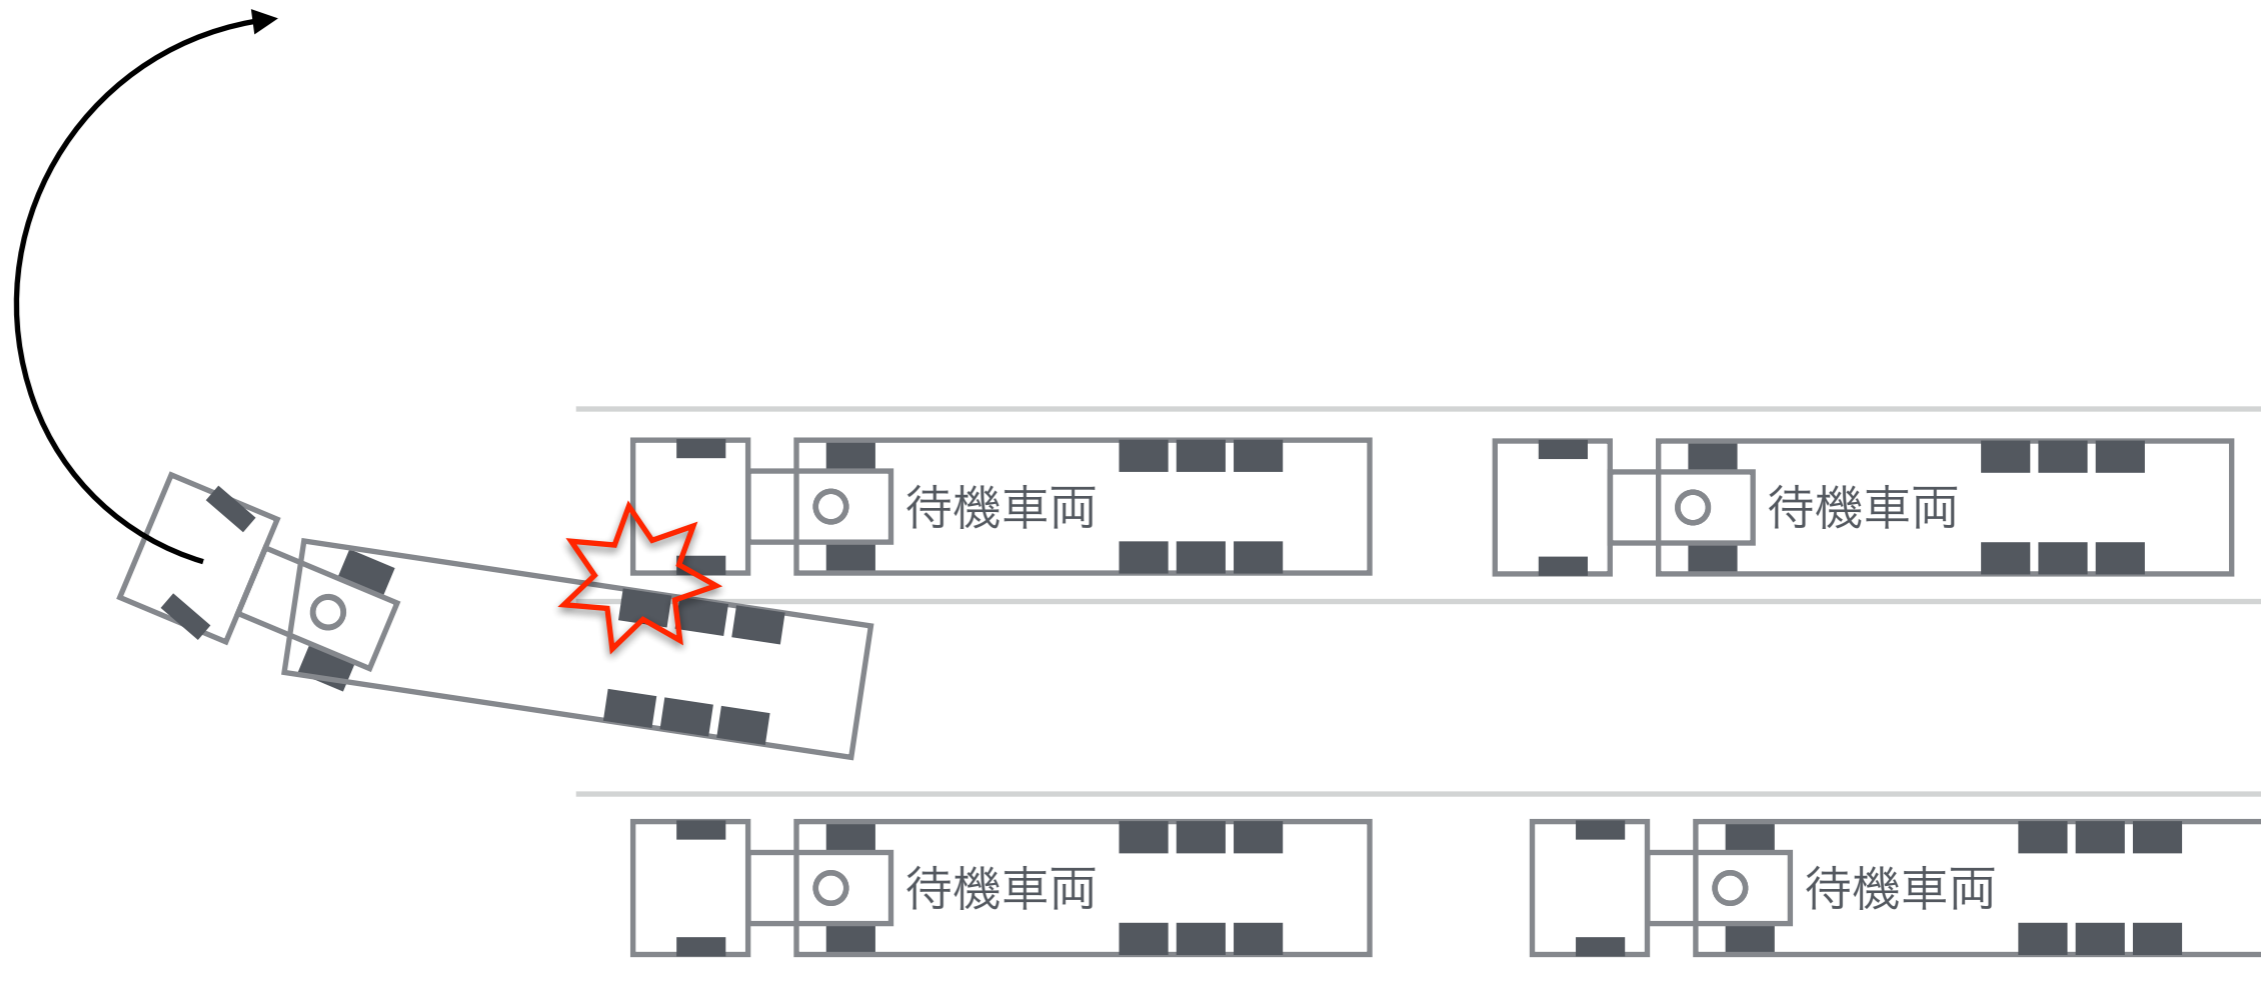
C-019：左右の待機車両を中央から抜く際に接触寸前

事案の種別	<input type="checkbox"/> 現場/ヤード、 <input type="checkbox"/> 道路交通、 <input checked="" type="checkbox"/> 初心者/うっかり、 <input type="checkbox"/> その他
事案の状況説明	MC-3/4において、左右の待機車両を中央から抜いて右折する際に後輪が抜ききらないまま右方向を見てハンドルを無意識に切ってしまい接触しそうになった。

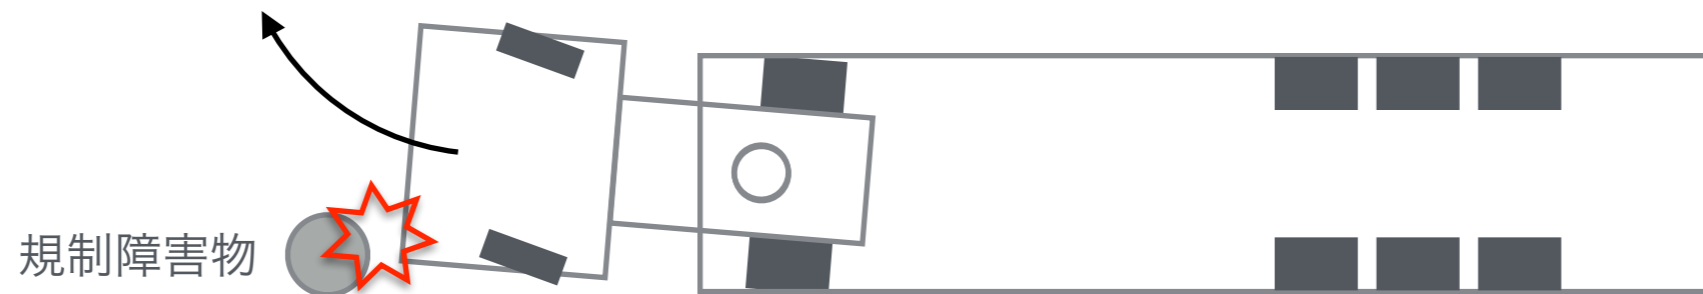
C-020：現場構内の待機場から車両を動かす際に接触

事案の種別	<input type="checkbox"/> 現場/ヤード、 <input type="checkbox"/> 道路交通、 <input checked="" type="checkbox"/> 初心者/うっかり、 <input type="checkbox"/> その他
事案の状況説明	現場構内の待機場に車両を停めた際に、車両直前に規制障害物（ドラム缶のようなもの）があるのは把握していた。しかし、自分の番が来て車両を動かす際に、そのことを失念してしまい、規制障害物と軽く接触した。車両直前を視認するミラーの確認を怠った。

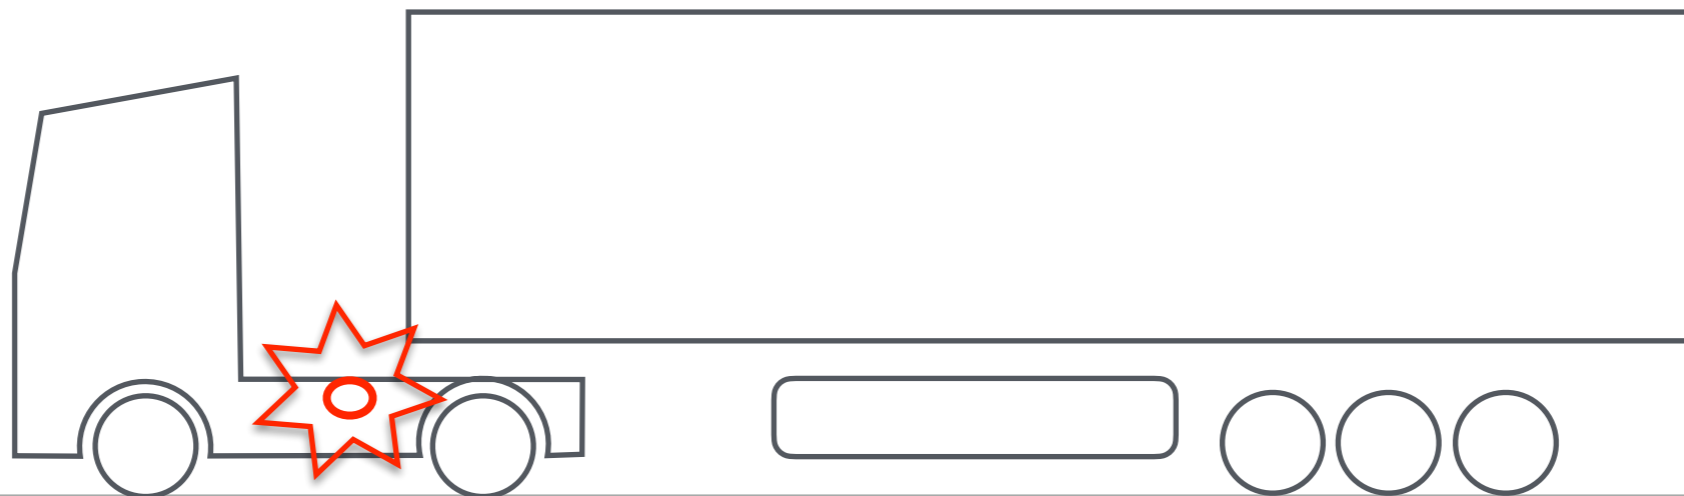
C-021：給油時に燃料タンクのキャップを紛失

<p>事案の種別</p>	<p><input type="checkbox"/> 現場/ヤード、<input type="checkbox"/> 道路交通、<input checked="" type="checkbox"/> 初心者/うっかり、<input type="checkbox"/> その他</p>
<p>事案の状況説明</p>	<p>セルフの給油所で燃料を入れた際に、燃料タンクのキャップを閉め忘れてそのまま紛失してしまった。キャップを開けた際に、車体の上にキャップを置いてしまったため、その後走り出してからどこかに落下させたと思われる。キャップを閉め忘れないことが重要だが、次善の策としては外したキャップは給油機側に置いた方がまだよかった。（後日回収できる可能性）</p>

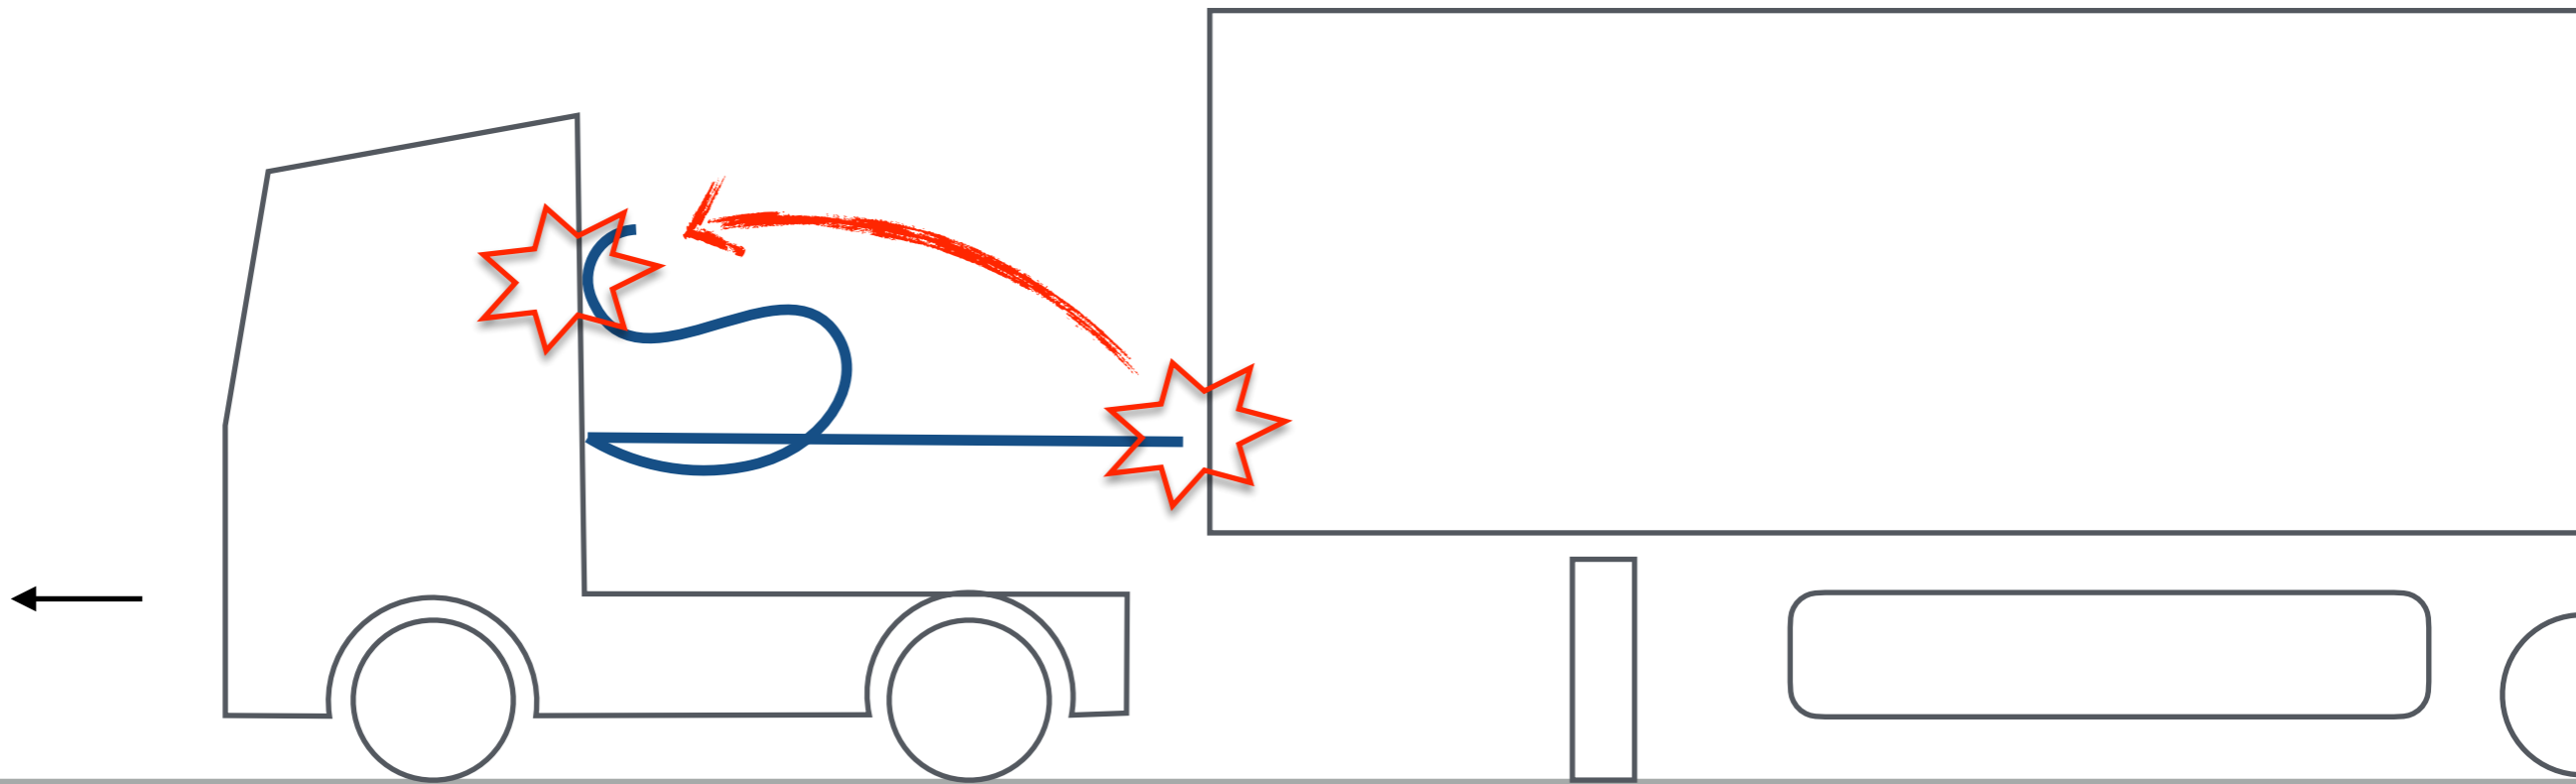
C-022：台切り時にホースを抜き忘れて前進しホースと後窓を破損

事案の種別	<input type="checkbox"/> 現場/ヤード、 <input type="checkbox"/> 道路交通、 <input checked="" type="checkbox"/> 初心者/うっかり、 <input type="checkbox"/> その他
事案の状況説明	台切り時にホースを切り忘れてヘッドを前進させたところ、ホースが破断し、その勢いで戻ってきたホースがヘッドの後窓を割ってしまった。

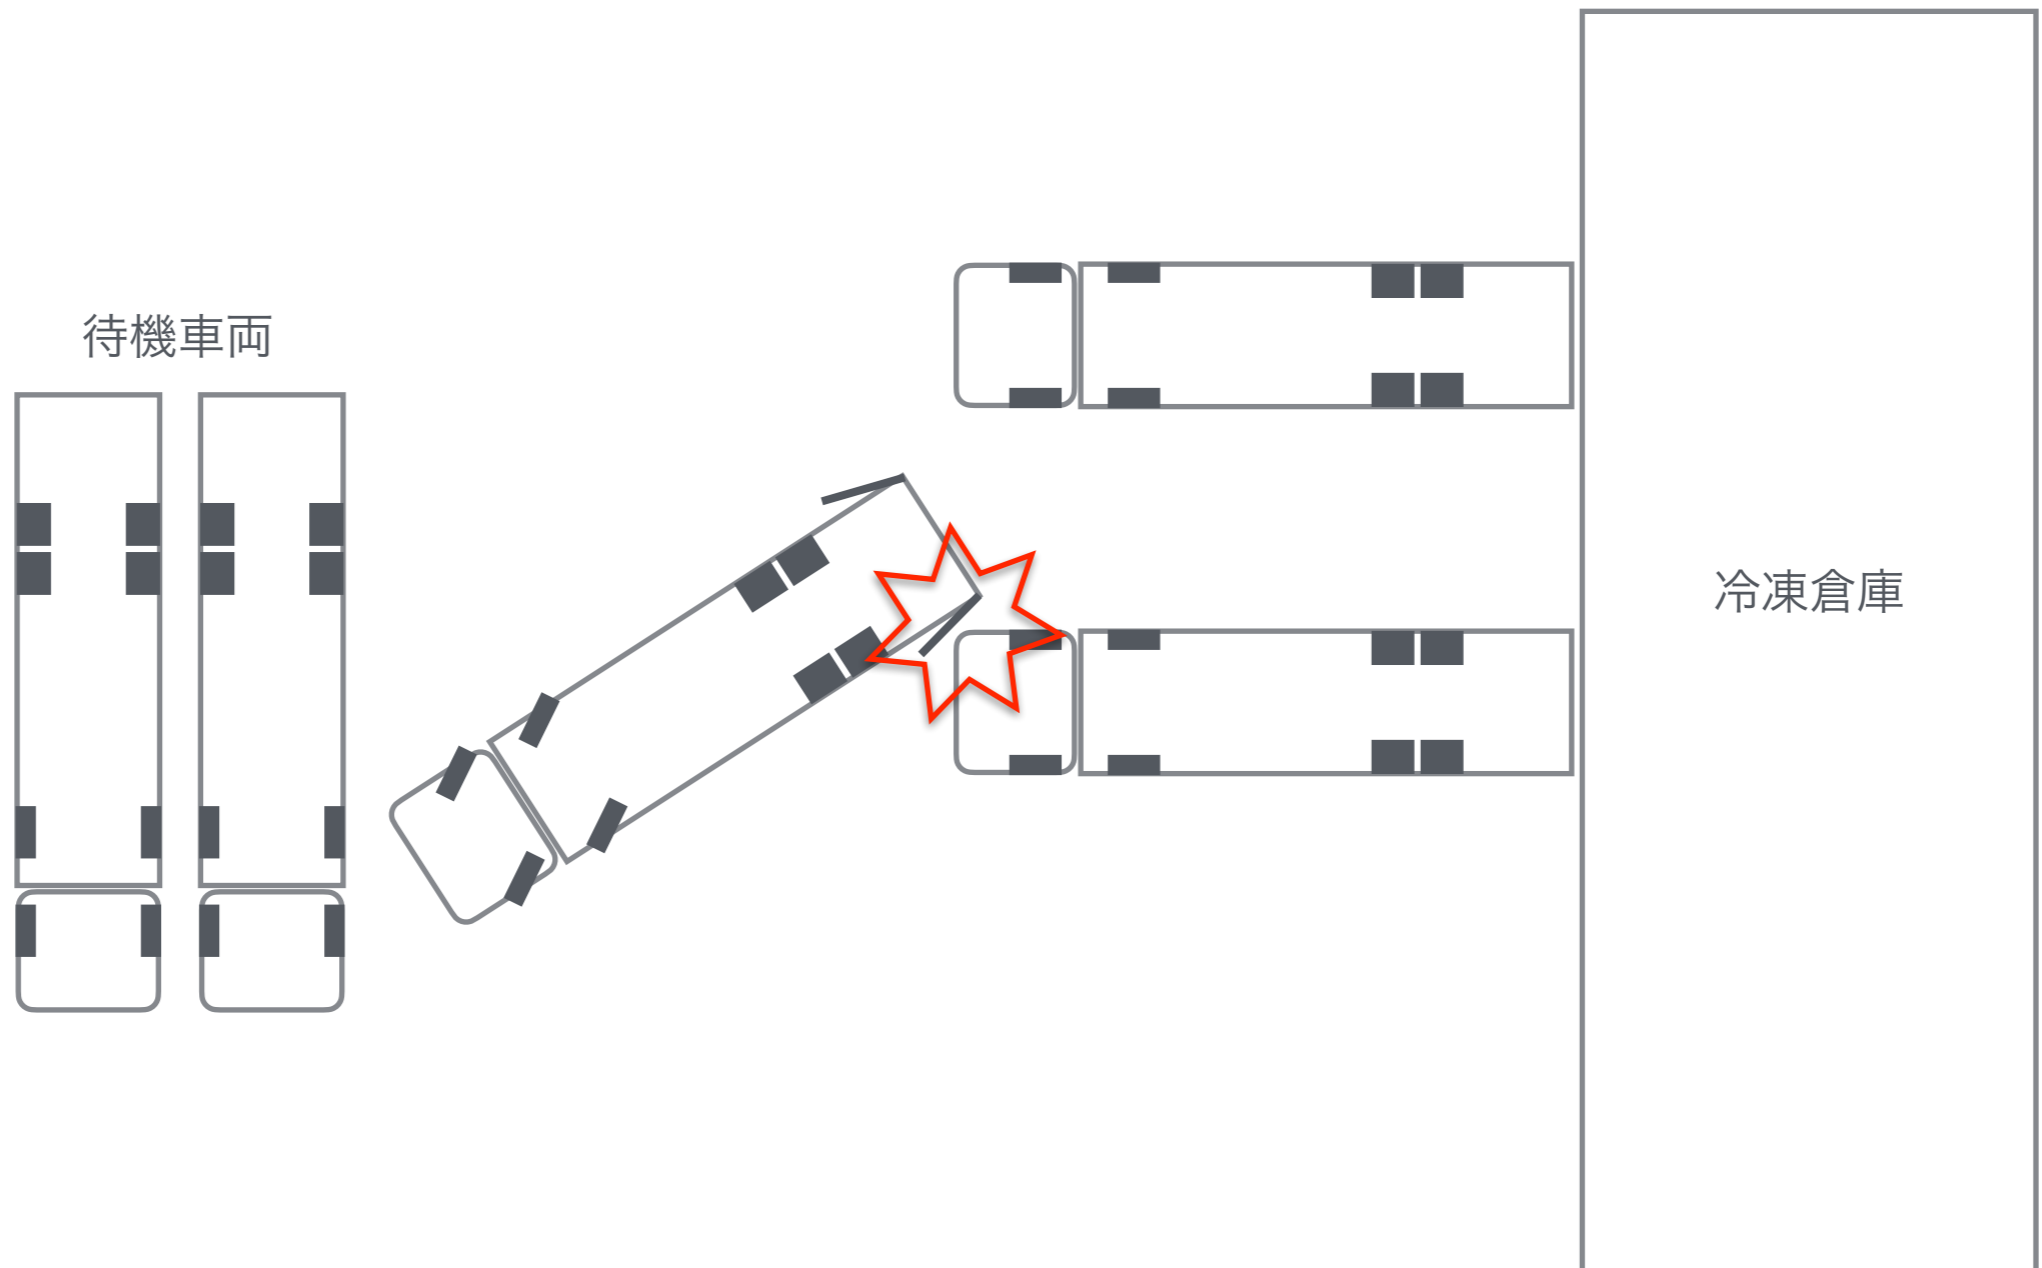
D-001：狭い現場で大型がバック中に他車のバックミラー折損

事案の種別	<input type="checkbox"/> 現場/ヤード、 <input type="checkbox"/> 道路交通、 <input type="checkbox"/> 初心者/うっかり、 <input checked="" type="checkbox"/> その他
事案の状況説明	冷凍倉庫の狭い現場で大型トラックが（待機車両にイラつきながら）後部ドアを開いてバックしていたところ、隣のバスにいた大型トラックのミラーと接触し、折損した。本件は警察が現場検証に来る事態になった。その後、この現場では構内待機は禁止になった。
