海上コンテナ運送業務

ヒヤリハット事例集

Last update : 2025.04.06

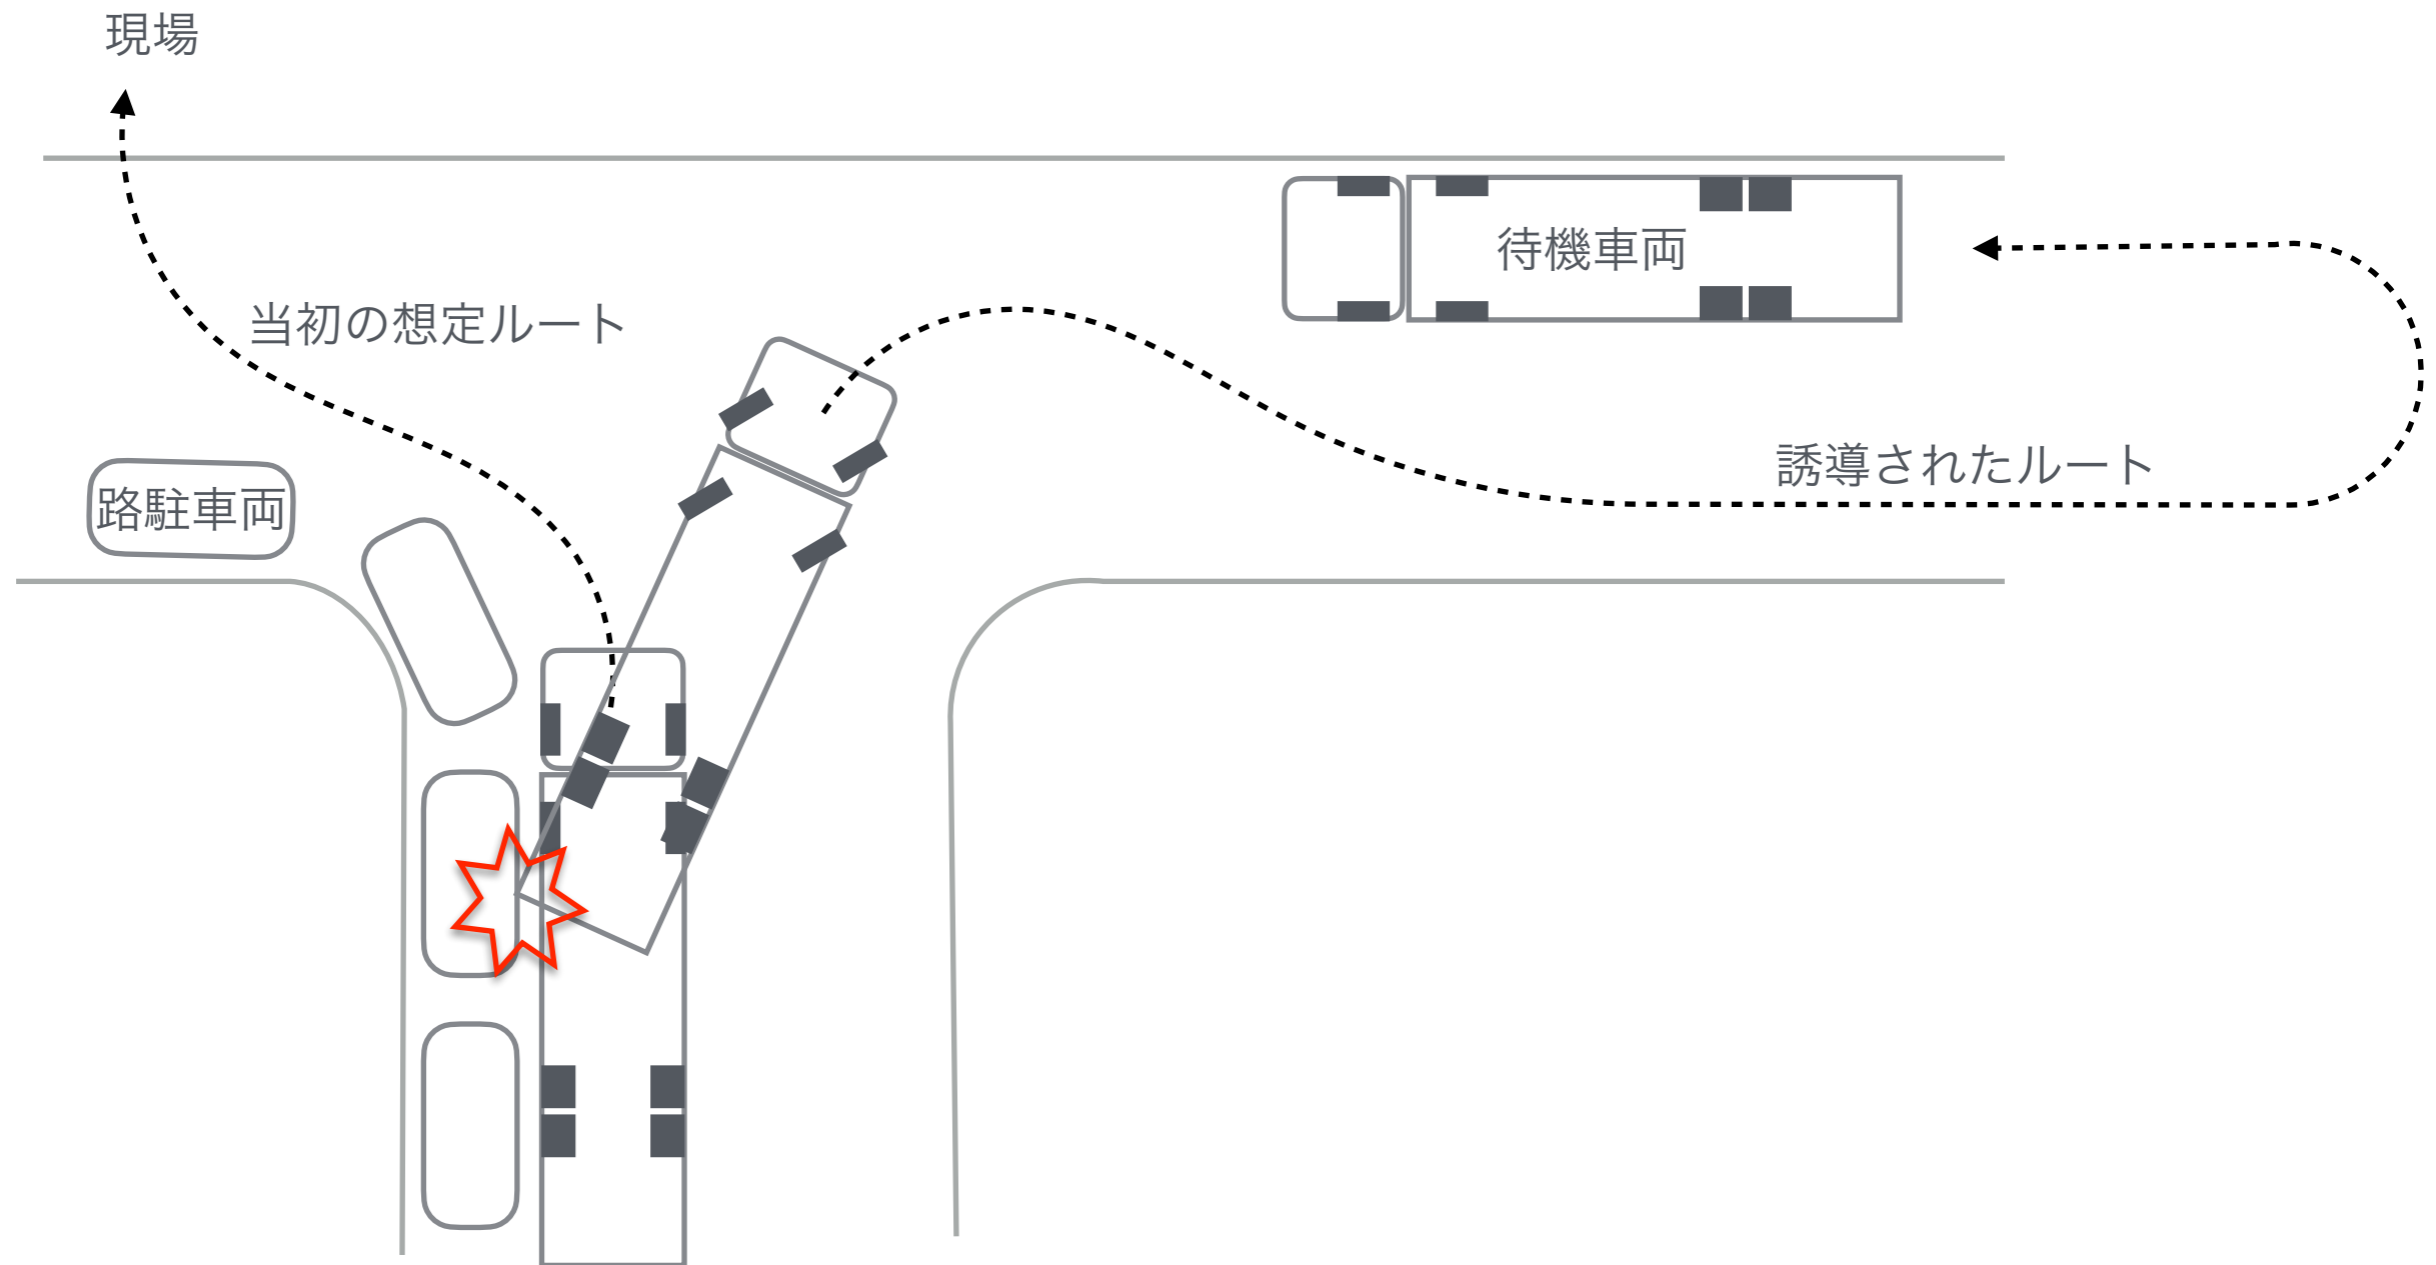
D-002：現場前で大型が右折時に路駐車両に接触

事案の種別	<input type="checkbox"/> 現場/ヤード、 <input type="checkbox"/> 道路交通、 <input type="checkbox"/> 初心者/うっかり、 <input checked="" type="checkbox"/> その他
事案の状況説明	現場に左折進入しようとしていた大型トラックが、右奥でUターンしてから待機車両の後ろに並べと誘導された。そこから右折したところ、リアオーバーハングが路駐車両に接触した。

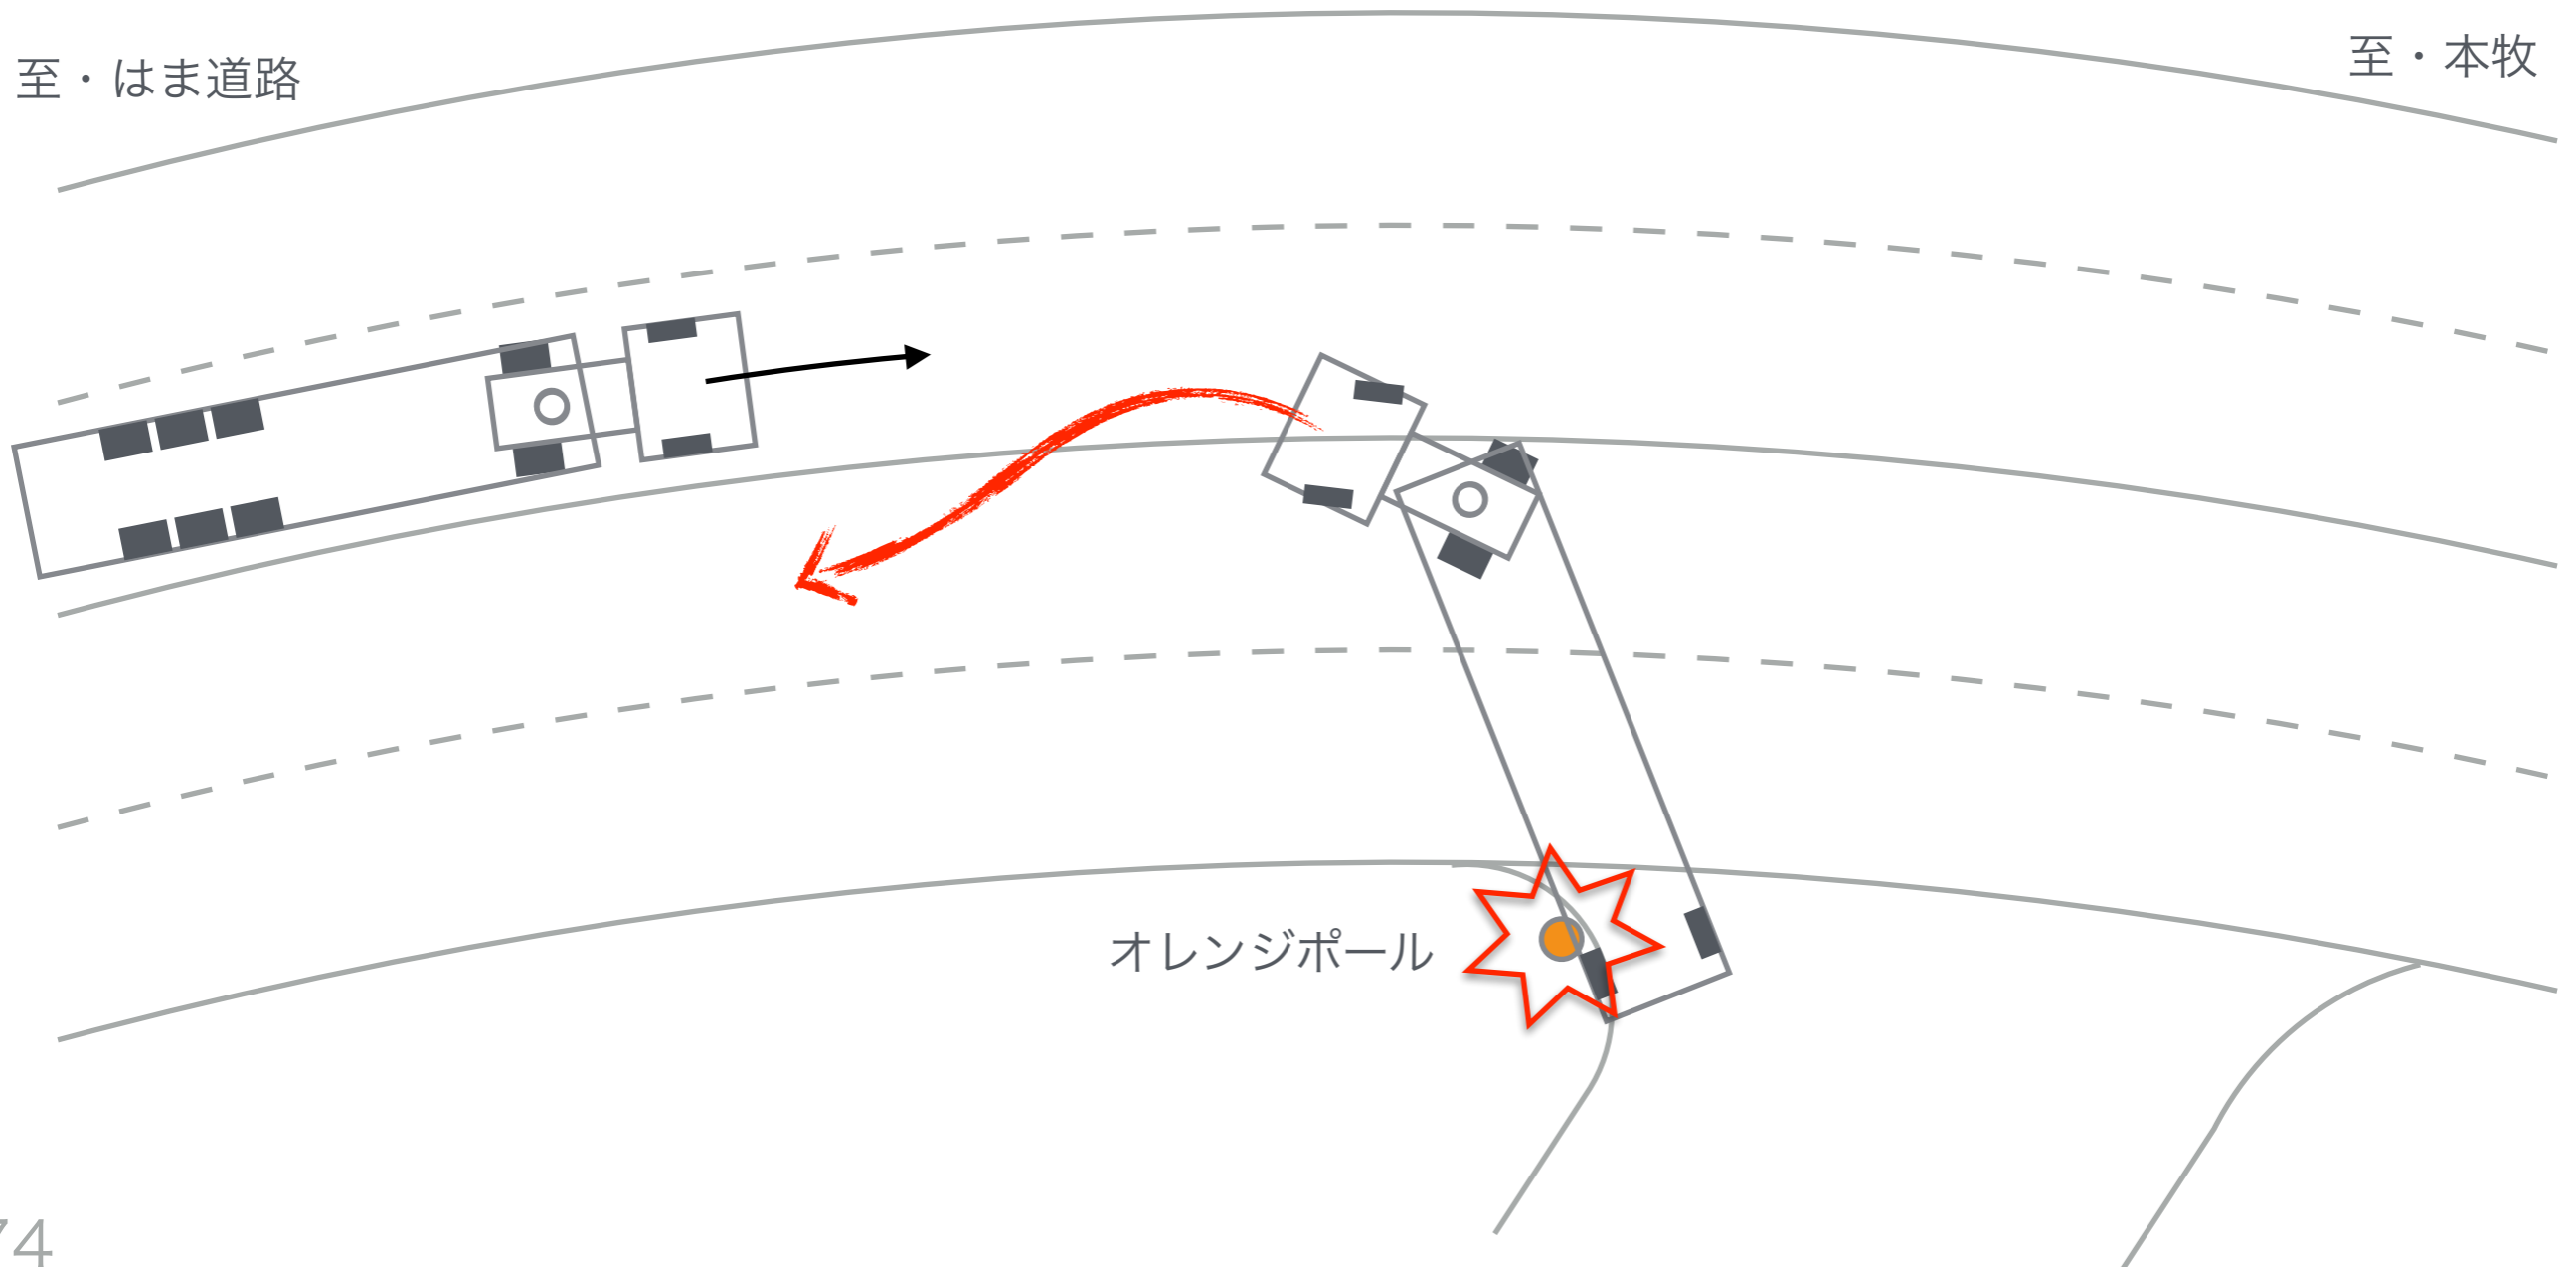
D-003：キャリアカーが左折でオレンジポールを踏み潰した

事案の種別	<input type="checkbox"/> 現場/ヤード、 <input type="checkbox"/> 道路交通、 <input type="checkbox"/> 初心者/うっかり、 <input checked="" type="checkbox"/> その他
事案の状況説明	はま道路を通過して本牧に向かっていたところ、右側の企業敷地から出てきたキャリアカーが、歩道際にあったオレンジポールを豪快に踏み潰して左折していった。こちらの車両との交錯を避けるため焦ったように見える。
