海上コンテナ運送業務 ヒヤリハット事例集

Last update : 2025.10.25

そこで、本資料では海上コンテナ運送業務におけるヒヤリハット事例（事故を含む）を資料化および共有し、海コン業界全体の事故低減に寄与することを目指します。

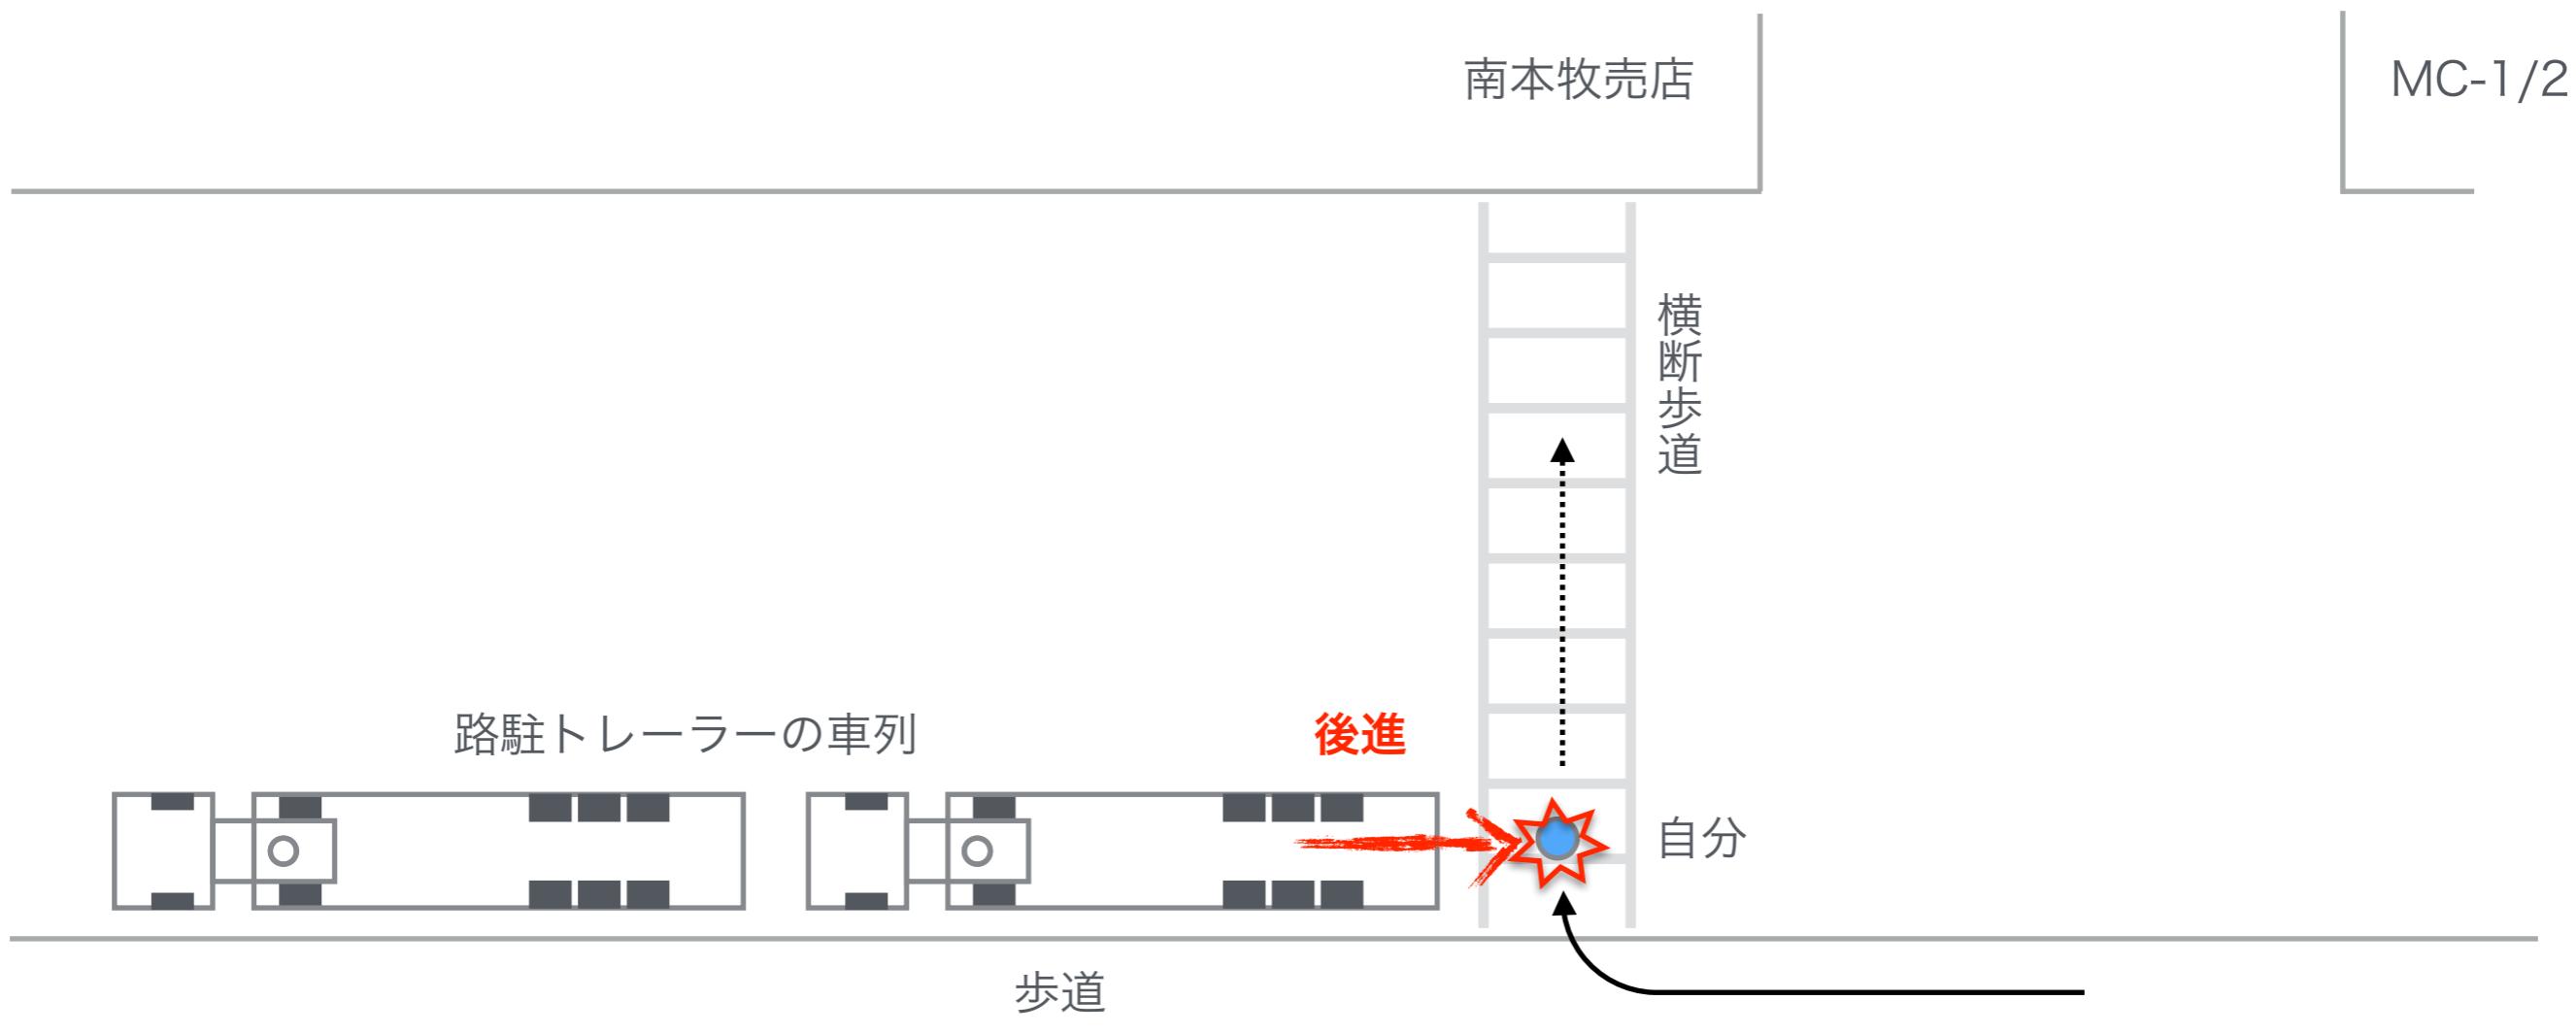
A-001：歩行者として横断歩道で待っていたところ車両が後進し接触

事案の種別	<input checked="" type="checkbox"/> 現場/ヤード、 <input type="checkbox"/> 道路交通、 <input type="checkbox"/> 初心者/うっかり、 <input type="checkbox"/> その他
事案の状況説明	歩行者として南本牧の売店に行こうと横断歩道で通行車両が途切れるのを待っていたところ、後進してきた海コントレーラーにぶつけられた。後進距離が少しだったので、轢かれずに済んだ。

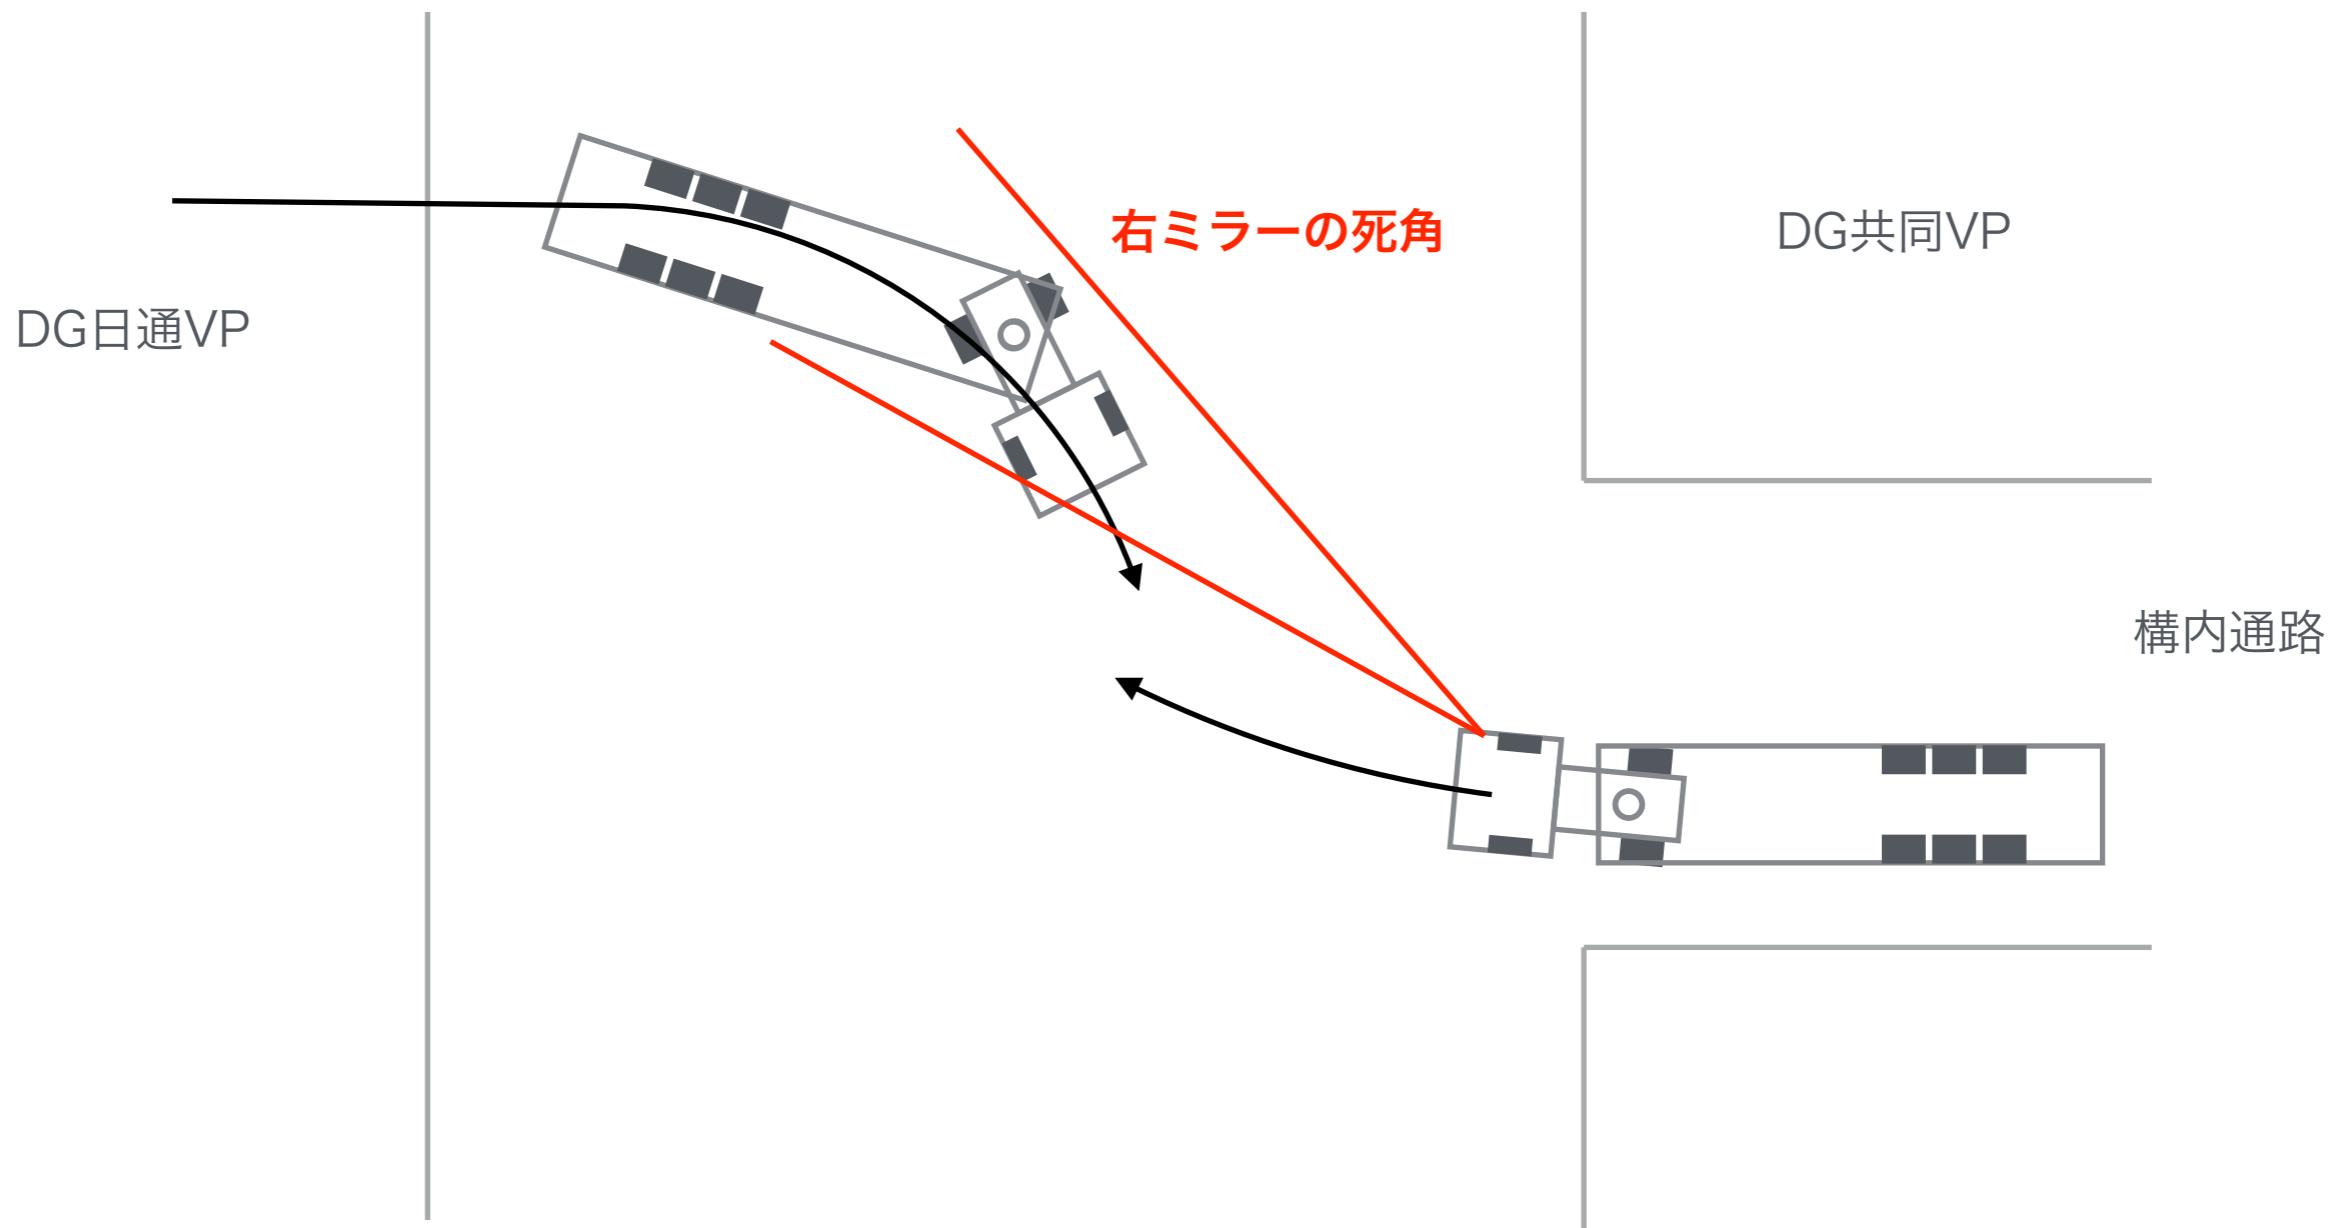
A-002：右折車両同士で衝突しそうに

事案の種別	<input checked="" type="checkbox"/> 現場/ヤード、 <input type="checkbox"/> 道路交通、 <input type="checkbox"/> 初心者/うっかり、 <input type="checkbox"/> その他
事案の状況説明	DG共同VP脇の構内通路から右折しようとし、左右の本線から車両が来ない隙を狙って発進したところ、DG日通VPから退出した右折車両が来ていたことに気づかず衝突しそうになった。右ミラーの背後の死角だった。

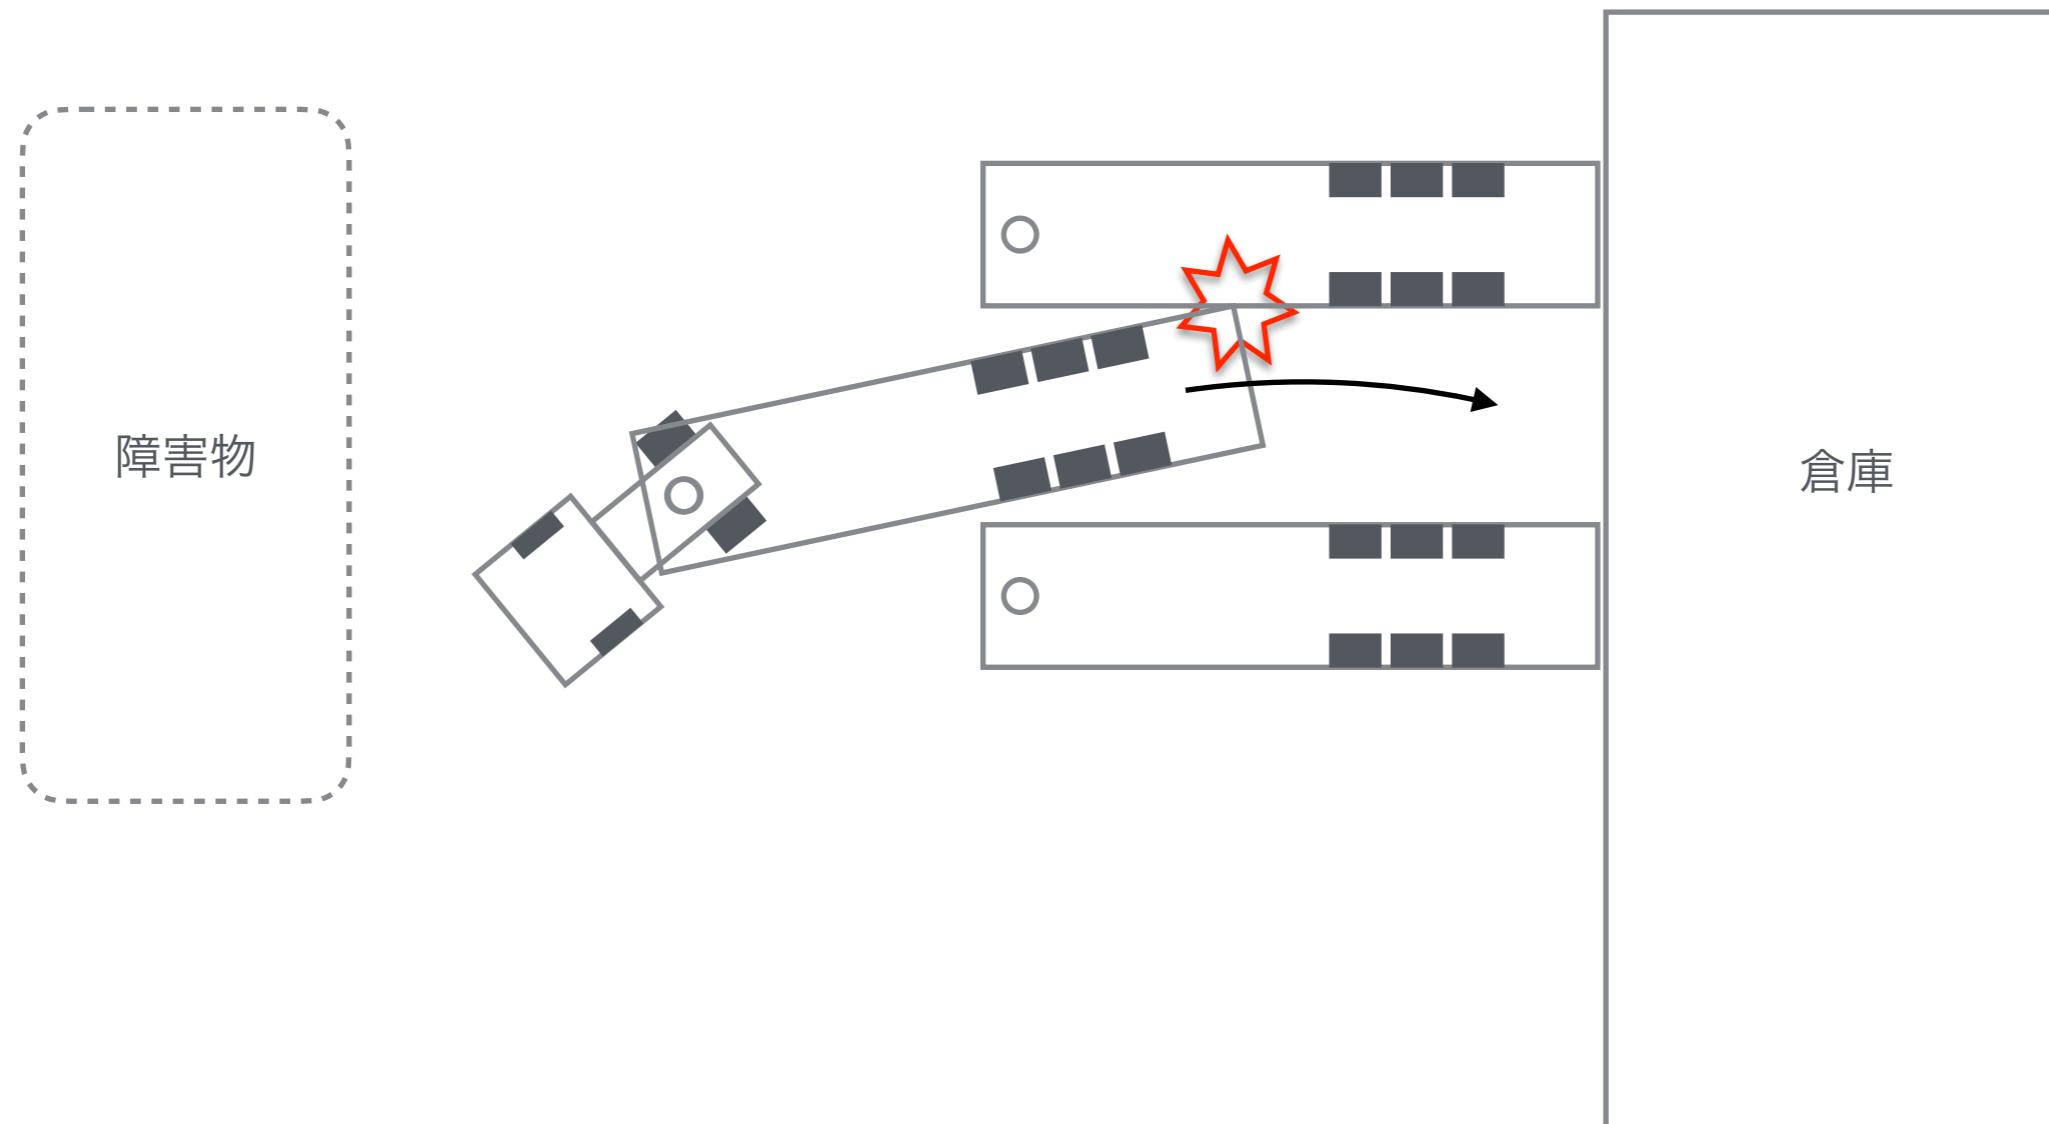
A-003：現場で左バック中に隣のコンテナと接触

事案の種別	<input checked="" type="checkbox"/> 現場/ヤード、 <input type="checkbox"/> 道路交通、 <input type="checkbox"/> 初心者/うっかり、 <input type="checkbox"/> その他
事案の状況説明	冷凍倉庫系の狭い現場で左バック中に右側のコンテナと軽く接触。コンテナ側面の塗装に擦り傷が付いた。

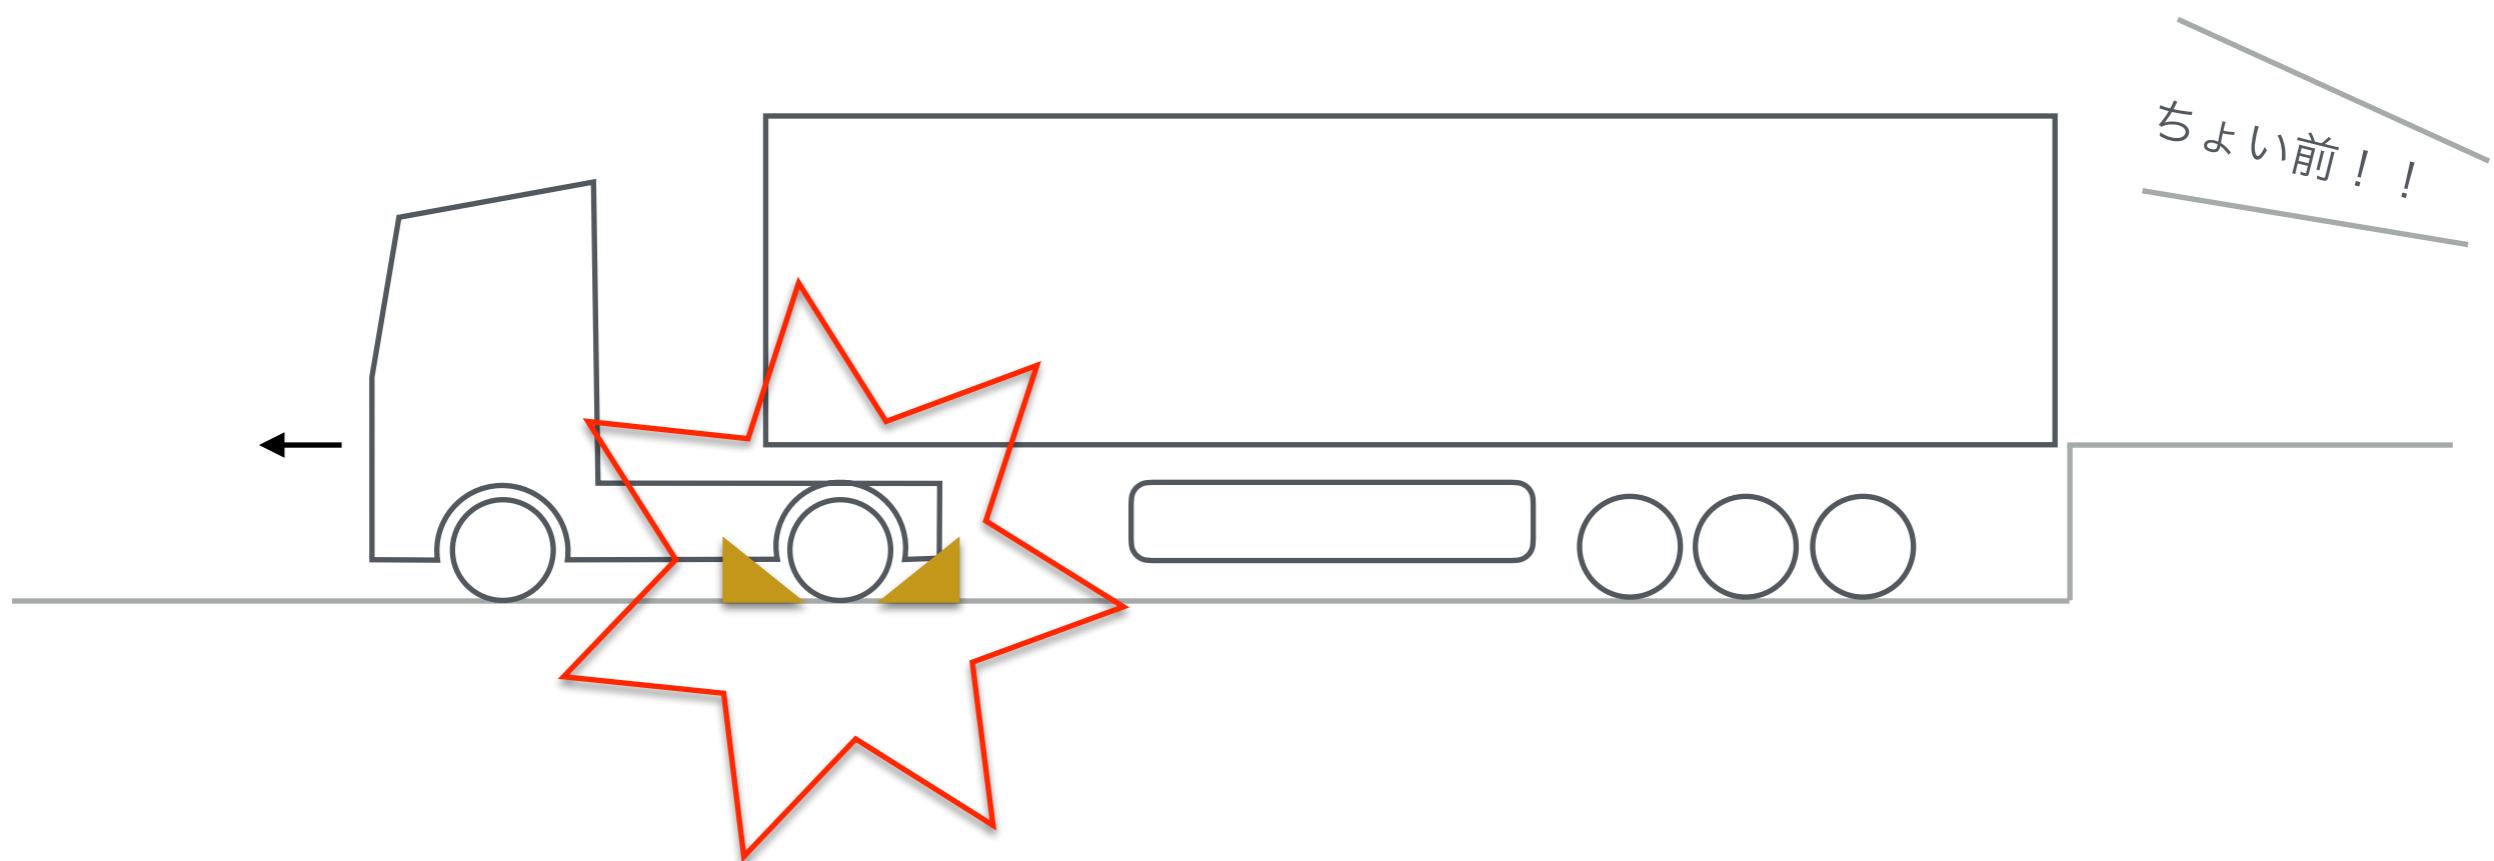
A-004：現場で「ちょい前に」の指示に輪止め外し忘れ

事案の種別	<input checked="" type="checkbox"/> 現場/ヤード、 <input type="checkbox"/> 道路交通、 <input type="checkbox"/> 初心者/うっかり、 <input type="checkbox"/> その他
事案の状況説明	現場でホームに付けた際に、「運転手さん、ちょい前に！」の指示で車両を前進させたが、輪止めを外し忘れていた。幸いに輪止めが取れなくなるほどではなかった。

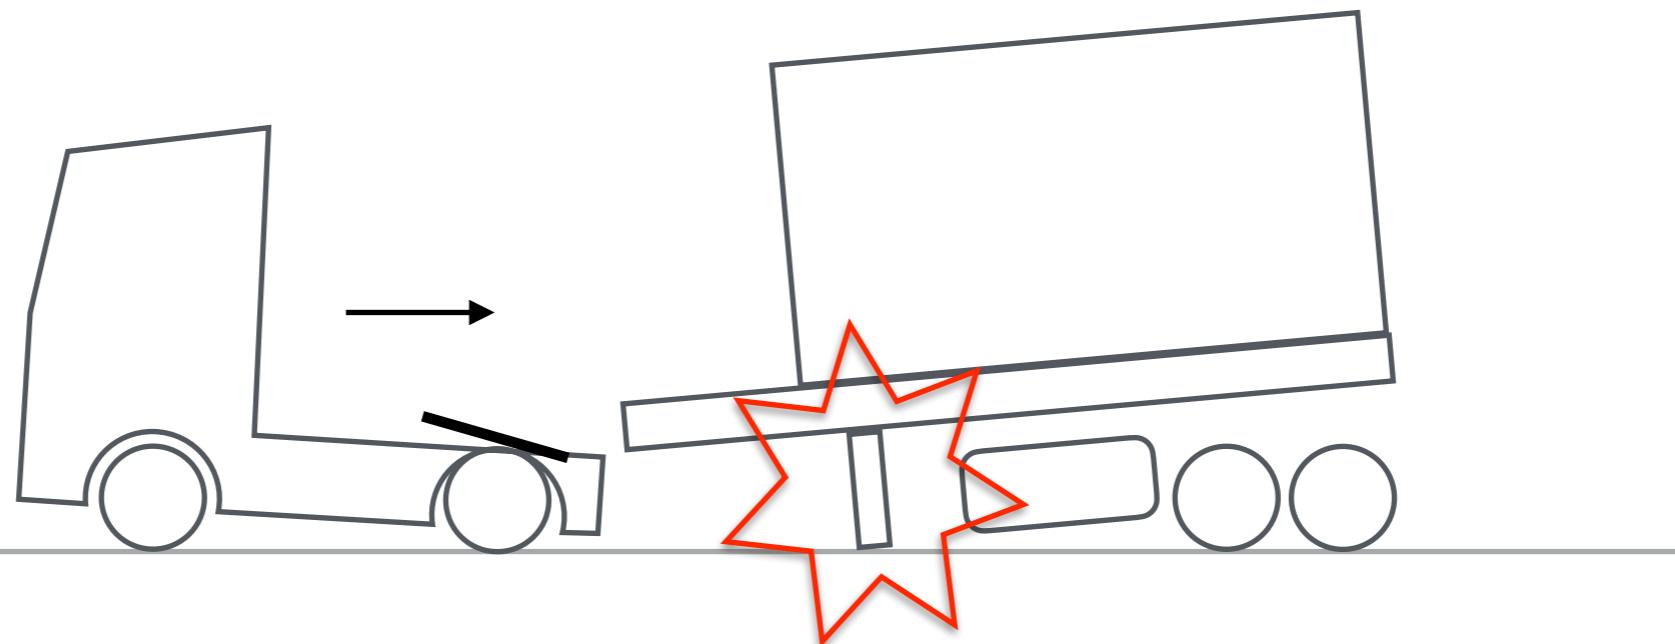
A-005：コンテナを引き上げに行ったら落ちていた

事案の種別	<input checked="" type="checkbox"/> 現場/ヤード、 <input type="checkbox"/> 道路交通、 <input type="checkbox"/> 初心者/うっかり、 <input type="checkbox"/> その他
事案の状況説明	冷凍倉庫系現場に実入コンテナを引き上げに行ったら、台切り時の足のロックが甘かったのか、落ちていた。幸いにヘッドのエアサスを下げたところ、車体後部のレールがシャーシの下に辛うじて入ったので、強くバックして少し差し込んでからハンドルを回し、またバックして差し込んで繰り返したところ、つなぐことができた。

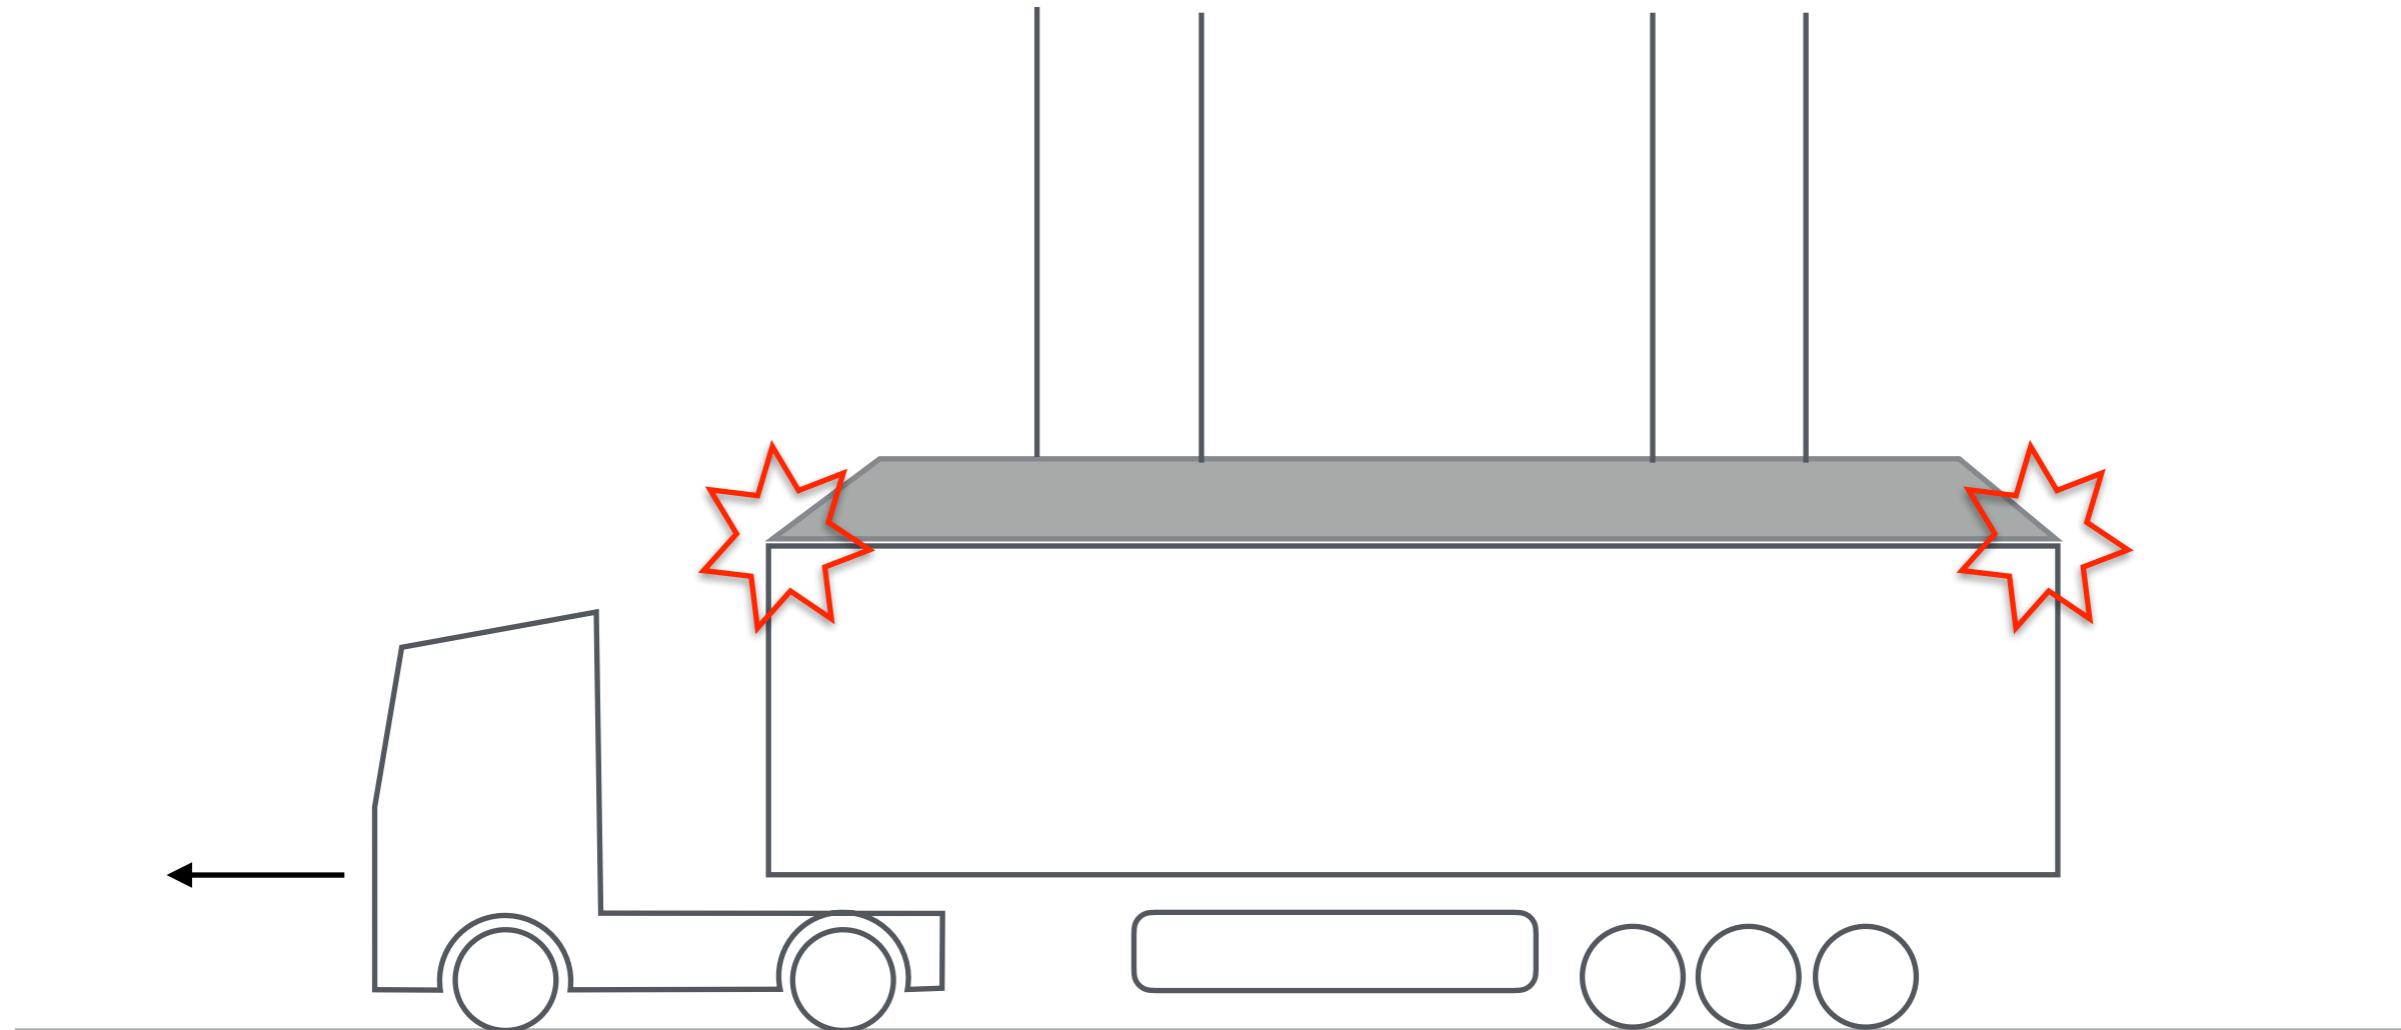
A-006：積んだ際にテナーが離れていないのに前進させてしまった

事案の種別	<input checked="" type="checkbox"/> 現場/ヤード、 <input type="checkbox"/> 道路交通、 <input type="checkbox"/> 初心者/うっかり、 <input type="checkbox"/> その他
事案の状況説明	コンテナヤードでコンテナを積んだ際に、テナーがまだ離れていないのに車両を前進させてしまい、運転手はテナーの人に怒鳴られ、係員が駆けつける騒ぎになった。

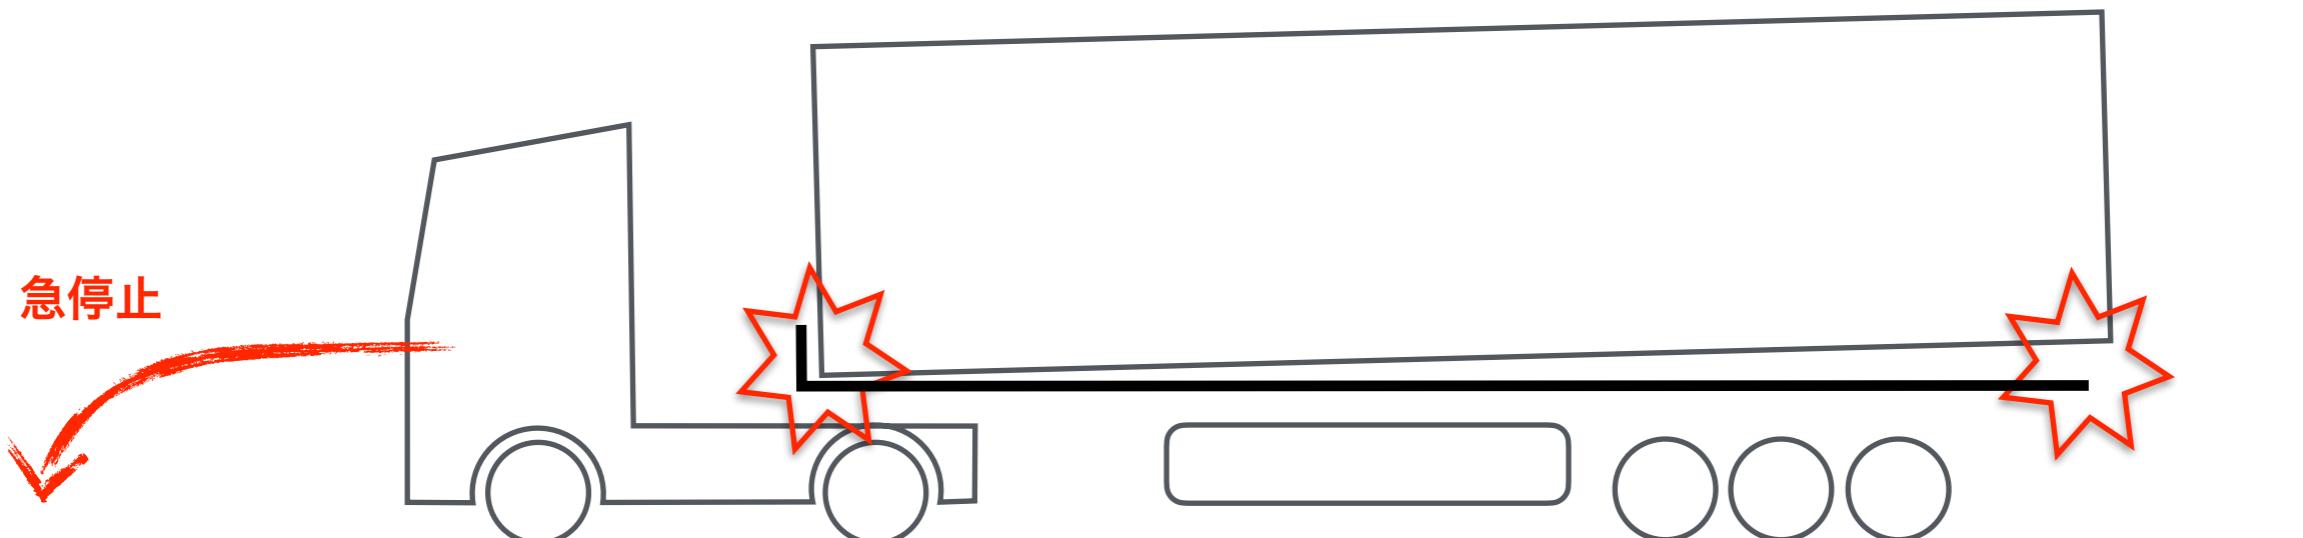
A-007：積んだ際にコンテナがきちんと載っていなかった

事案の種別	<input checked="" type="checkbox"/> 現場/ヤード、 <input type="checkbox"/> 道路交通、 <input type="checkbox"/> 初心者/うっかり、 <input type="checkbox"/> その他
事案の状況説明	コンテナヤードでコンテナを積んだ際に、実はコンテナがきちんと載っていなかった。他社トレーラーの人が「ちゃんと載ってないよ。急ブレーキかければ入るから」と言ってくれたので、そのようにしたところ入った。

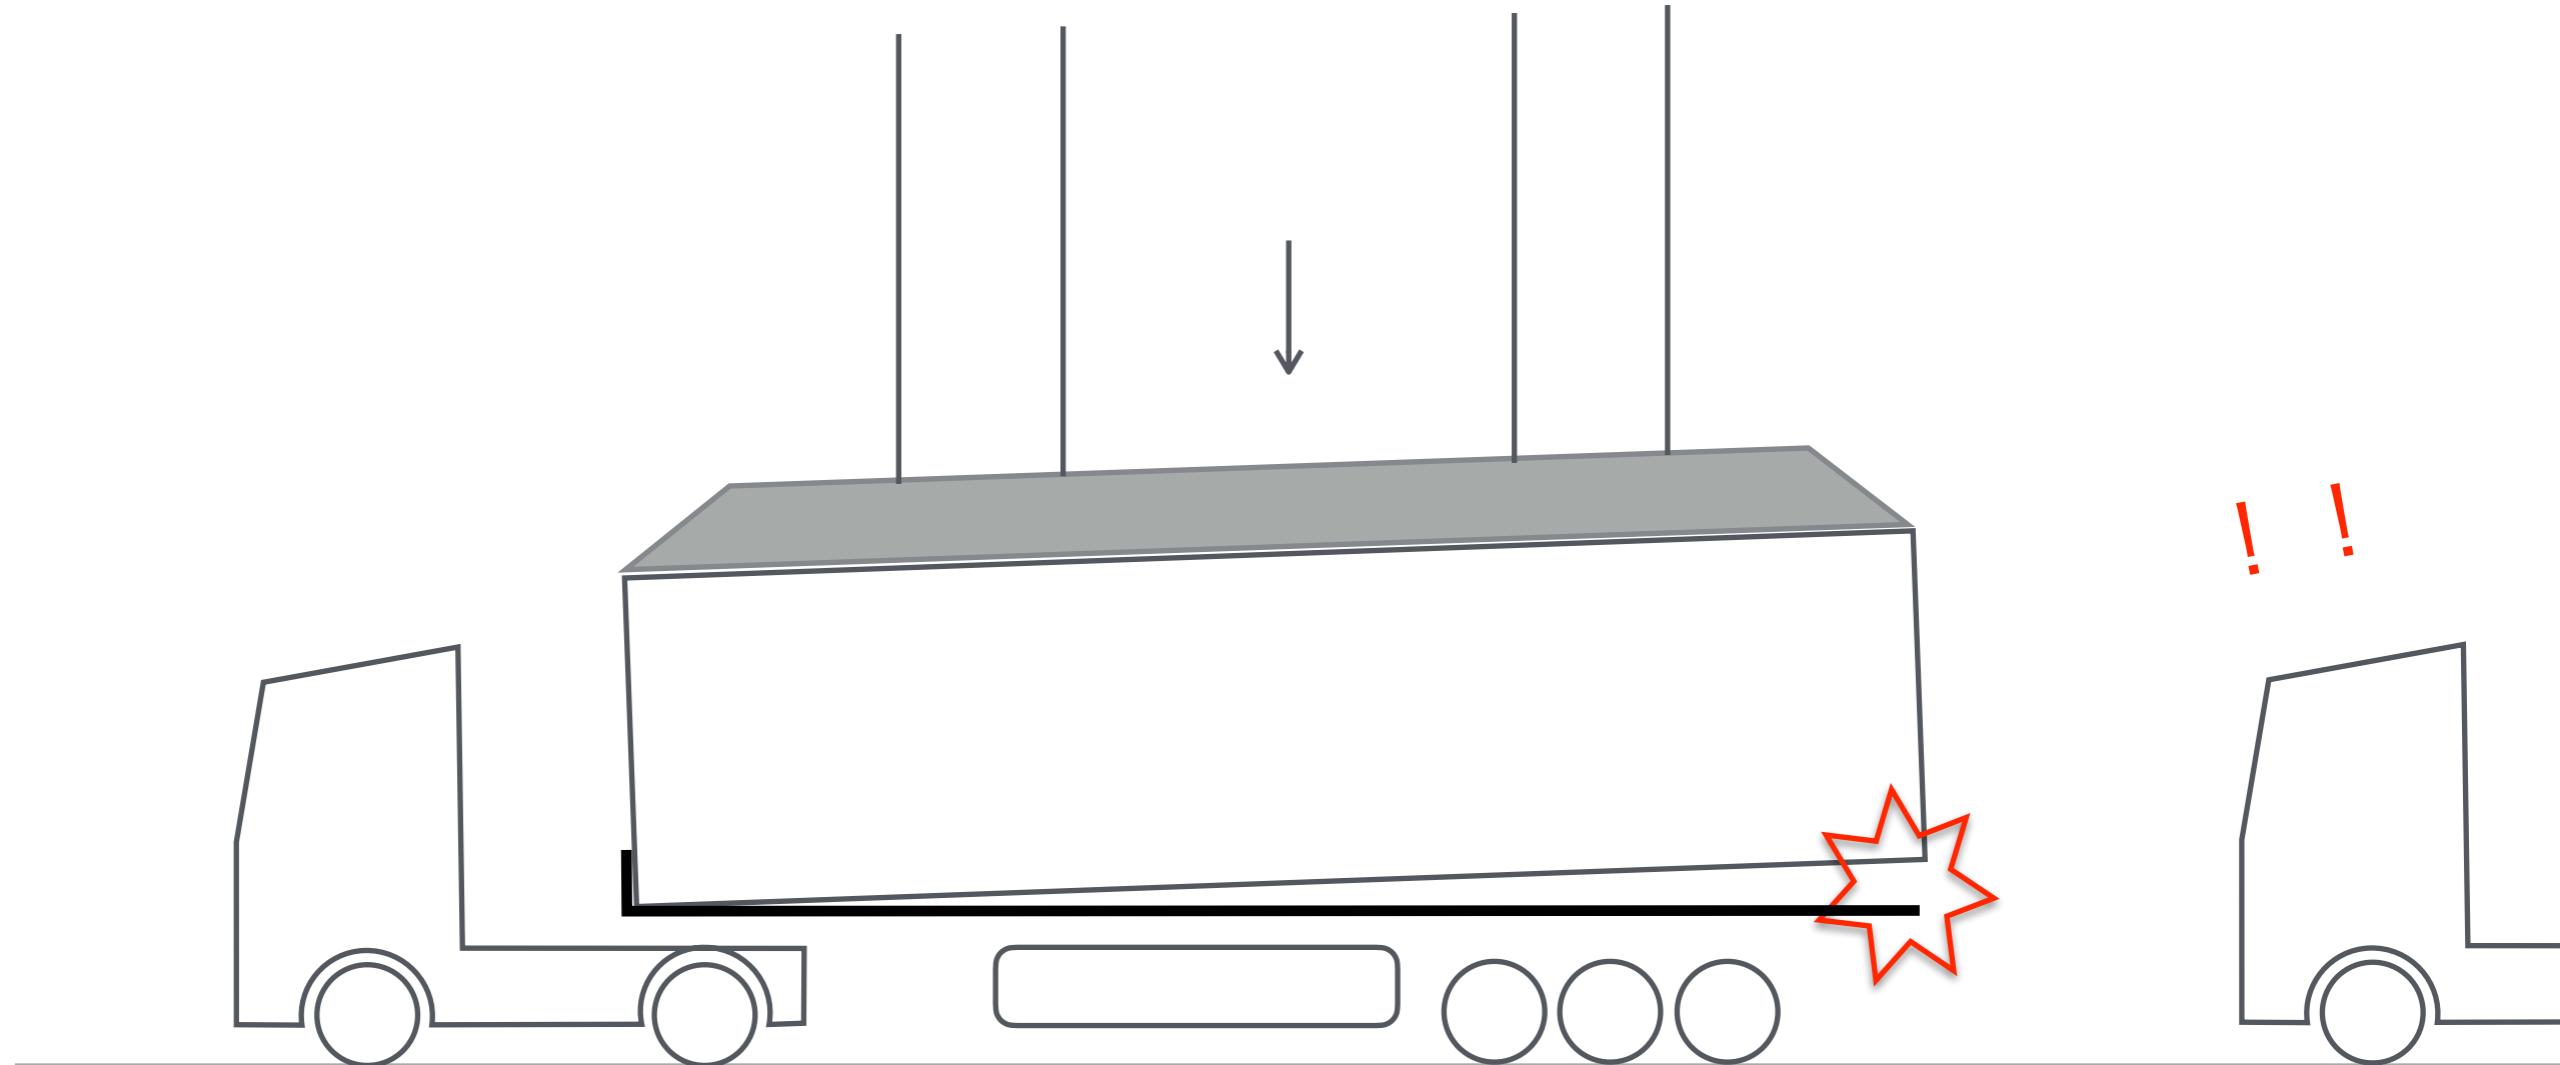
A-008：積む際にツイストロックが閉まっていて入らなかった

事案の種別	<input checked="" type="checkbox"/> 現場/ヤード、 <input type="checkbox"/> 道路交通、 <input type="checkbox"/> 初心者/うっかり、 <input type="checkbox"/> その他
事案の状況説明	コンテナヤードのテナーレーンで待機していたところ、自分の目の前の車両がなかなかうまく積めなかった。よく見ると後部のツイストロックが閉まっていることに気づいたので、下車してテナーマンに合図し、ロック解除してあげた。

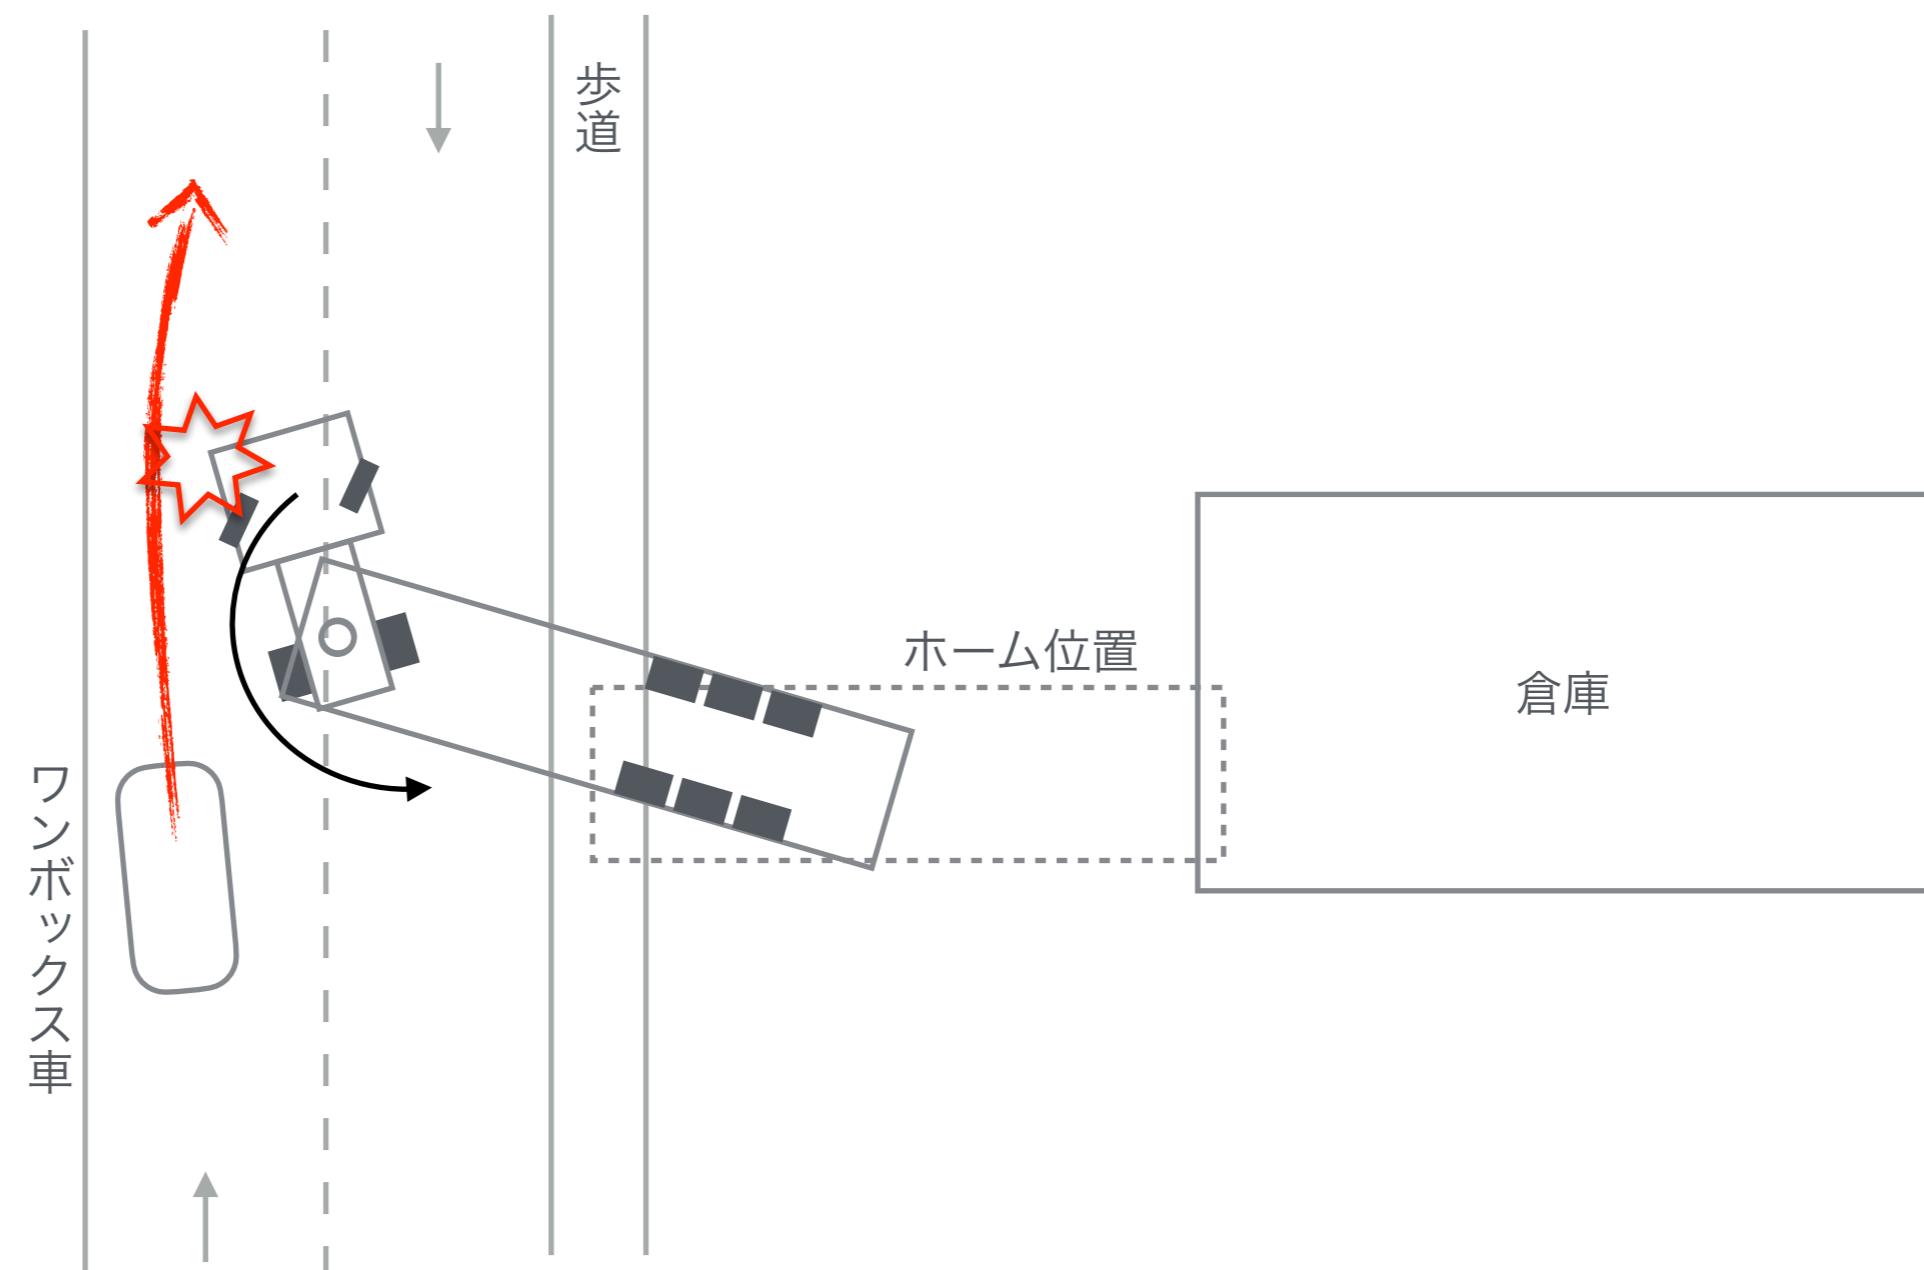
A-010：道路からの右バックで通過車両と接触寸前

事案の種別	<input checked="" type="checkbox"/> 現場/ヤード、 <input type="checkbox"/> 道路交通、 <input type="checkbox"/> 初心者/うっかり、 <input type="checkbox"/> その他
事案の状況説明	道路に面した倉庫に付けようとしていたところ、ちょうど頭を起こし始めたタイミングでワンボックス車が強引に通過てきて危うく接触しそうになった。
