海上コンテナ運送業務 ヒヤリハット事例集

Last update : 2025.10.25

そこで、本資料では海上コンテナ運送業務におけるヒヤリハット事例（事故を含む）を資料化および共有し、海コン業界全体の事故低減に寄与することを目指します。

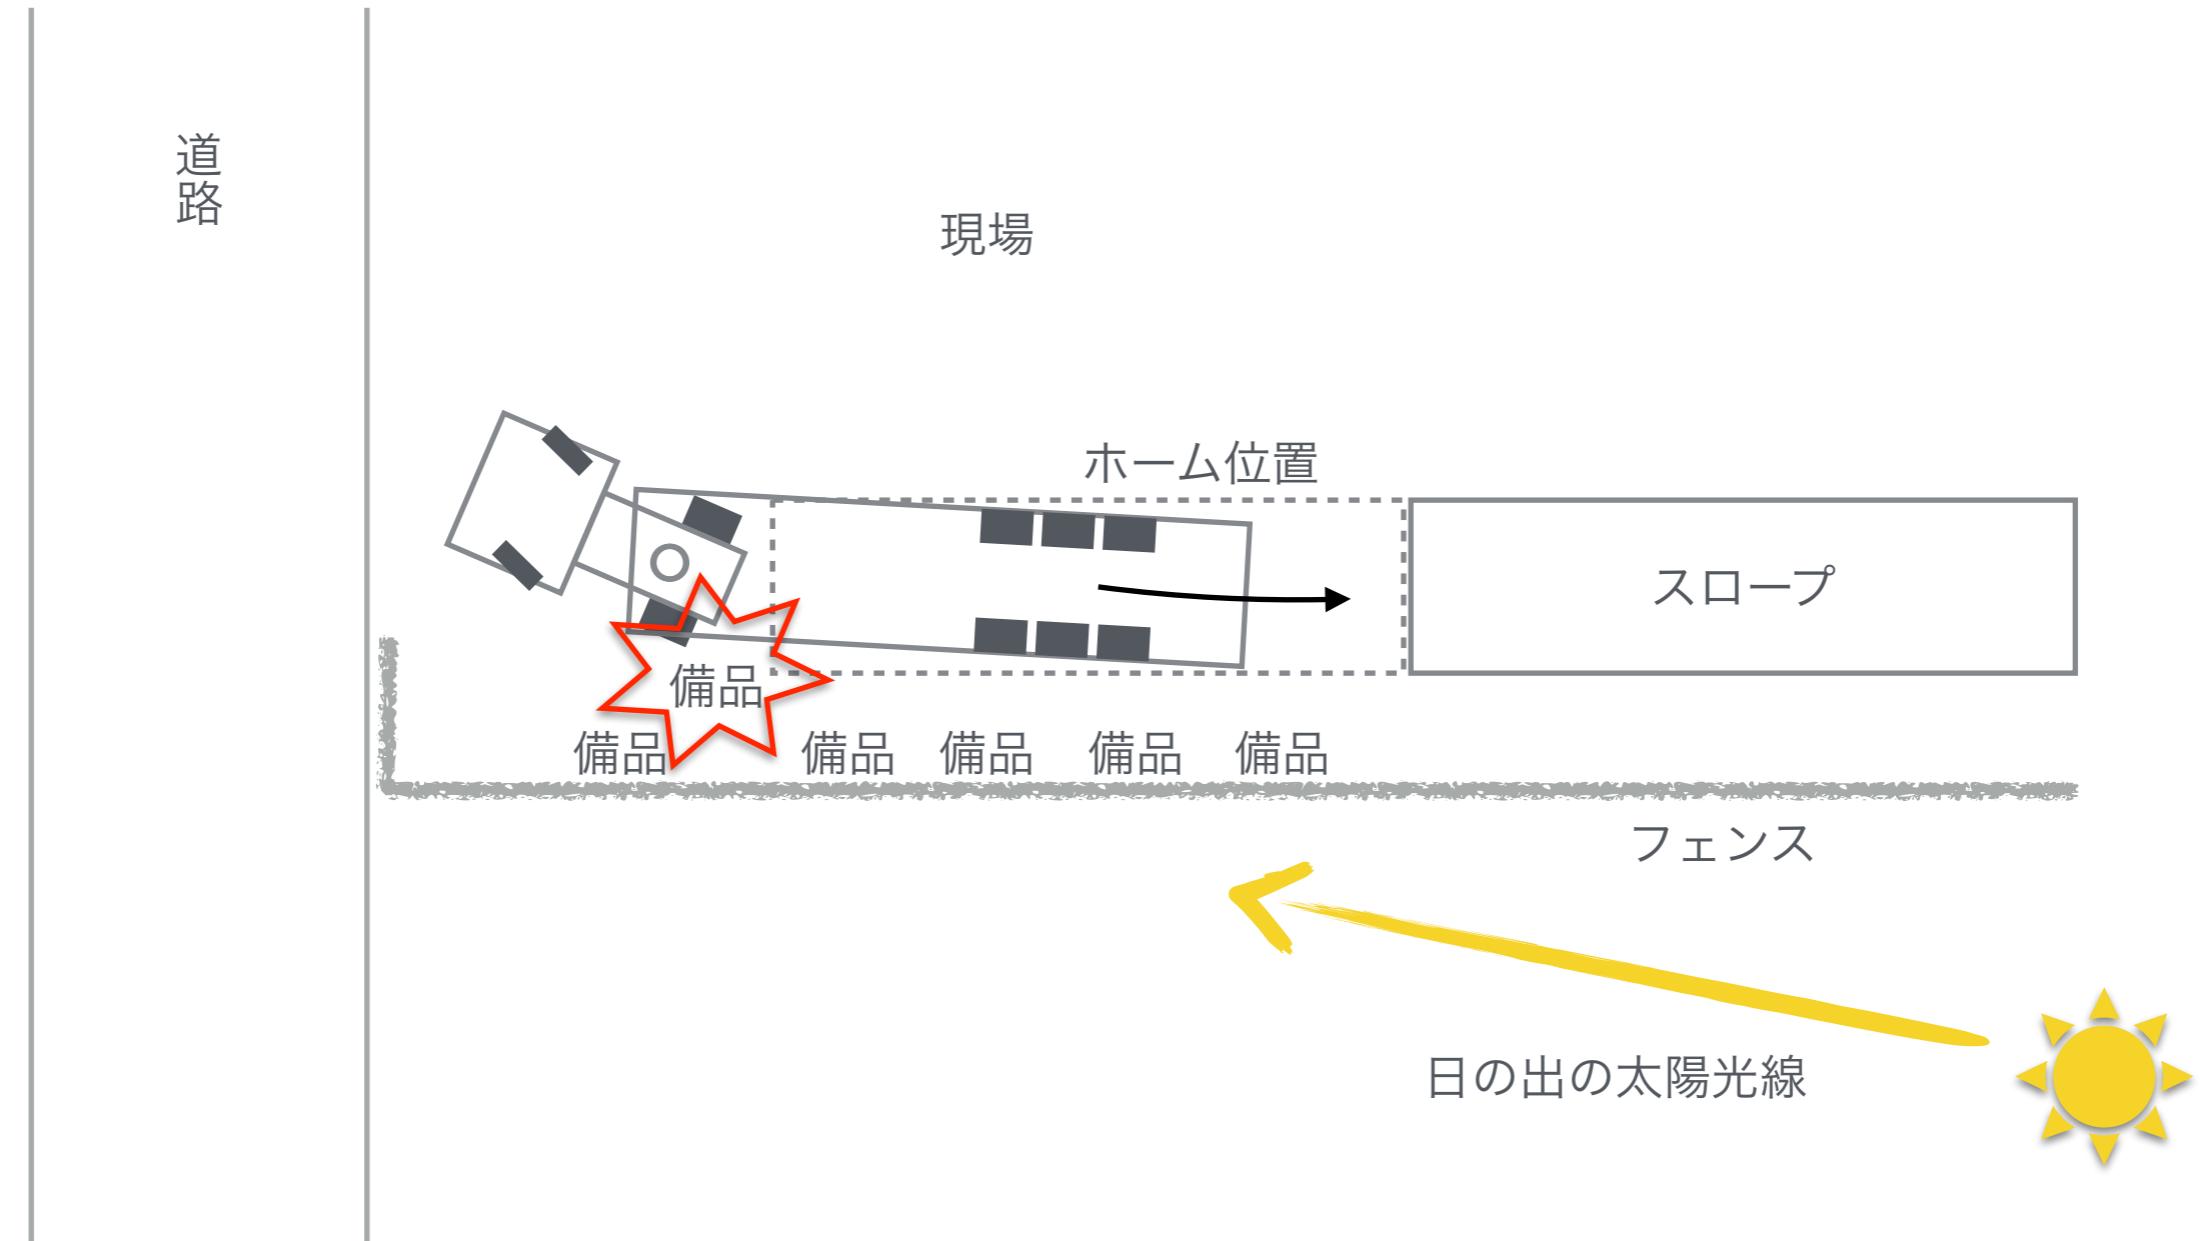
A-011：現場ホーム脇の備品に接触

事案の種別	<input checked="" type="checkbox"/> 現場/ヤード、 <input type="checkbox"/> 道路交通、 <input type="checkbox"/> 初心者/うっかり、 <input type="checkbox"/> その他
事案の状況説明	現場スロープに付けようとしていたところ、ホーム位置の脇にある備品に引っ掛けてしまった。フェンス脇に備品が並んでいることは把握していたが、ちょうど日の出の太陽光線がバックミラーに差し込んでいたため、一部の備品がはみ出していることが見えていなかった。

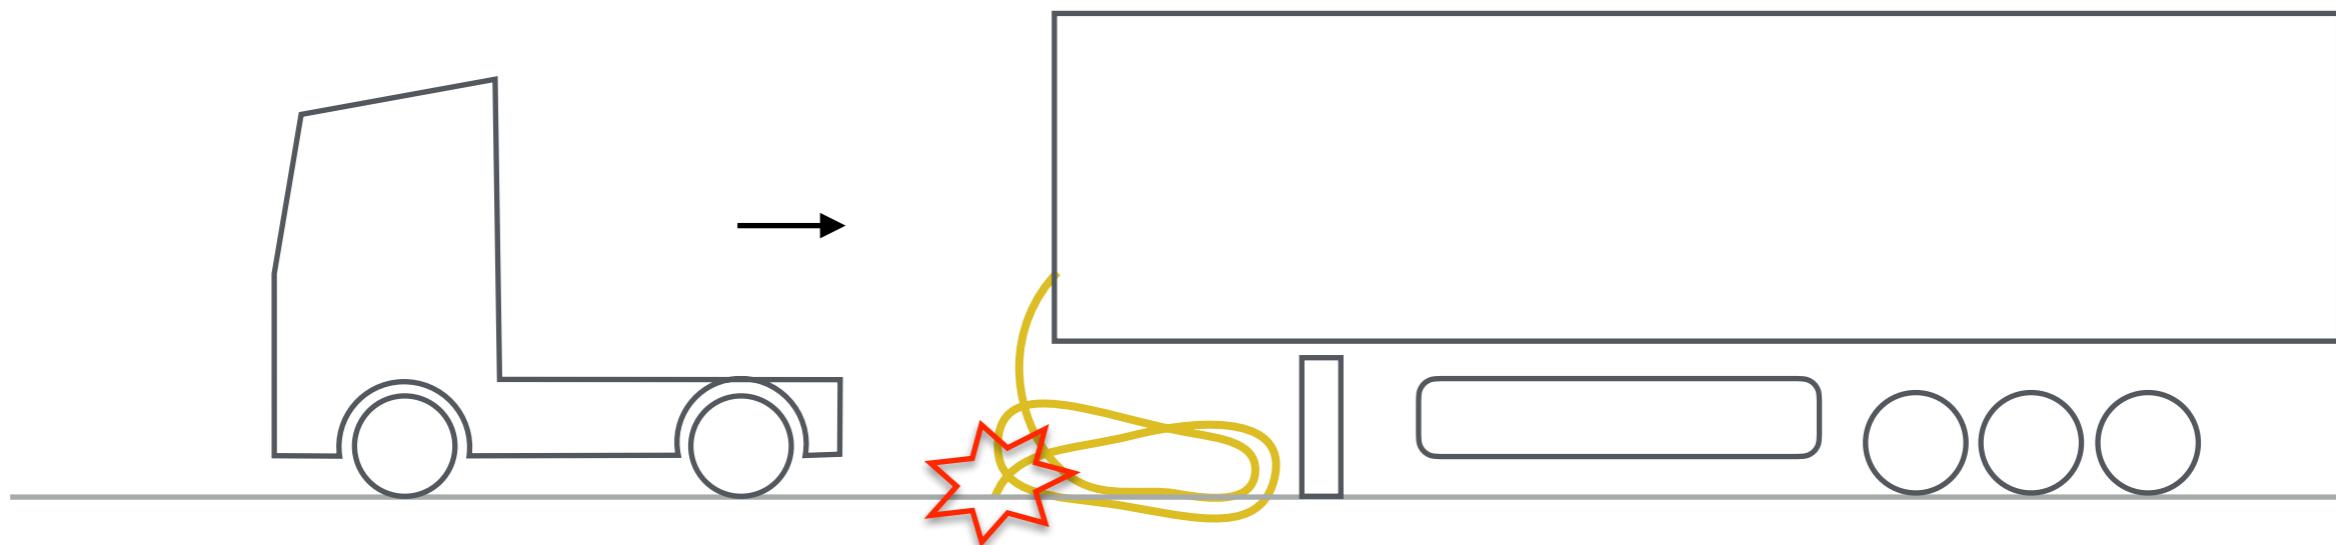
A-012：冷凍倉庫に引き上げに行った際にケーブルを破損した

事案の種別	<input checked="" type="checkbox"/> 現場/ヤード、 <input type="checkbox"/> 道路交通、 <input type="checkbox"/> 初心者/うっかり、 <input type="checkbox"/> その他
事案の状況説明	冷凍倉庫にR/Fコンテナを引き上げに行った際、前日コンセントしたケーブルを現場の人が抜いて巻いて置いてくれていたことに気づかずバックで繋ごうとしてしまい、ケーブルをヘッド後輪で踏んだためにケーブルを破損した。

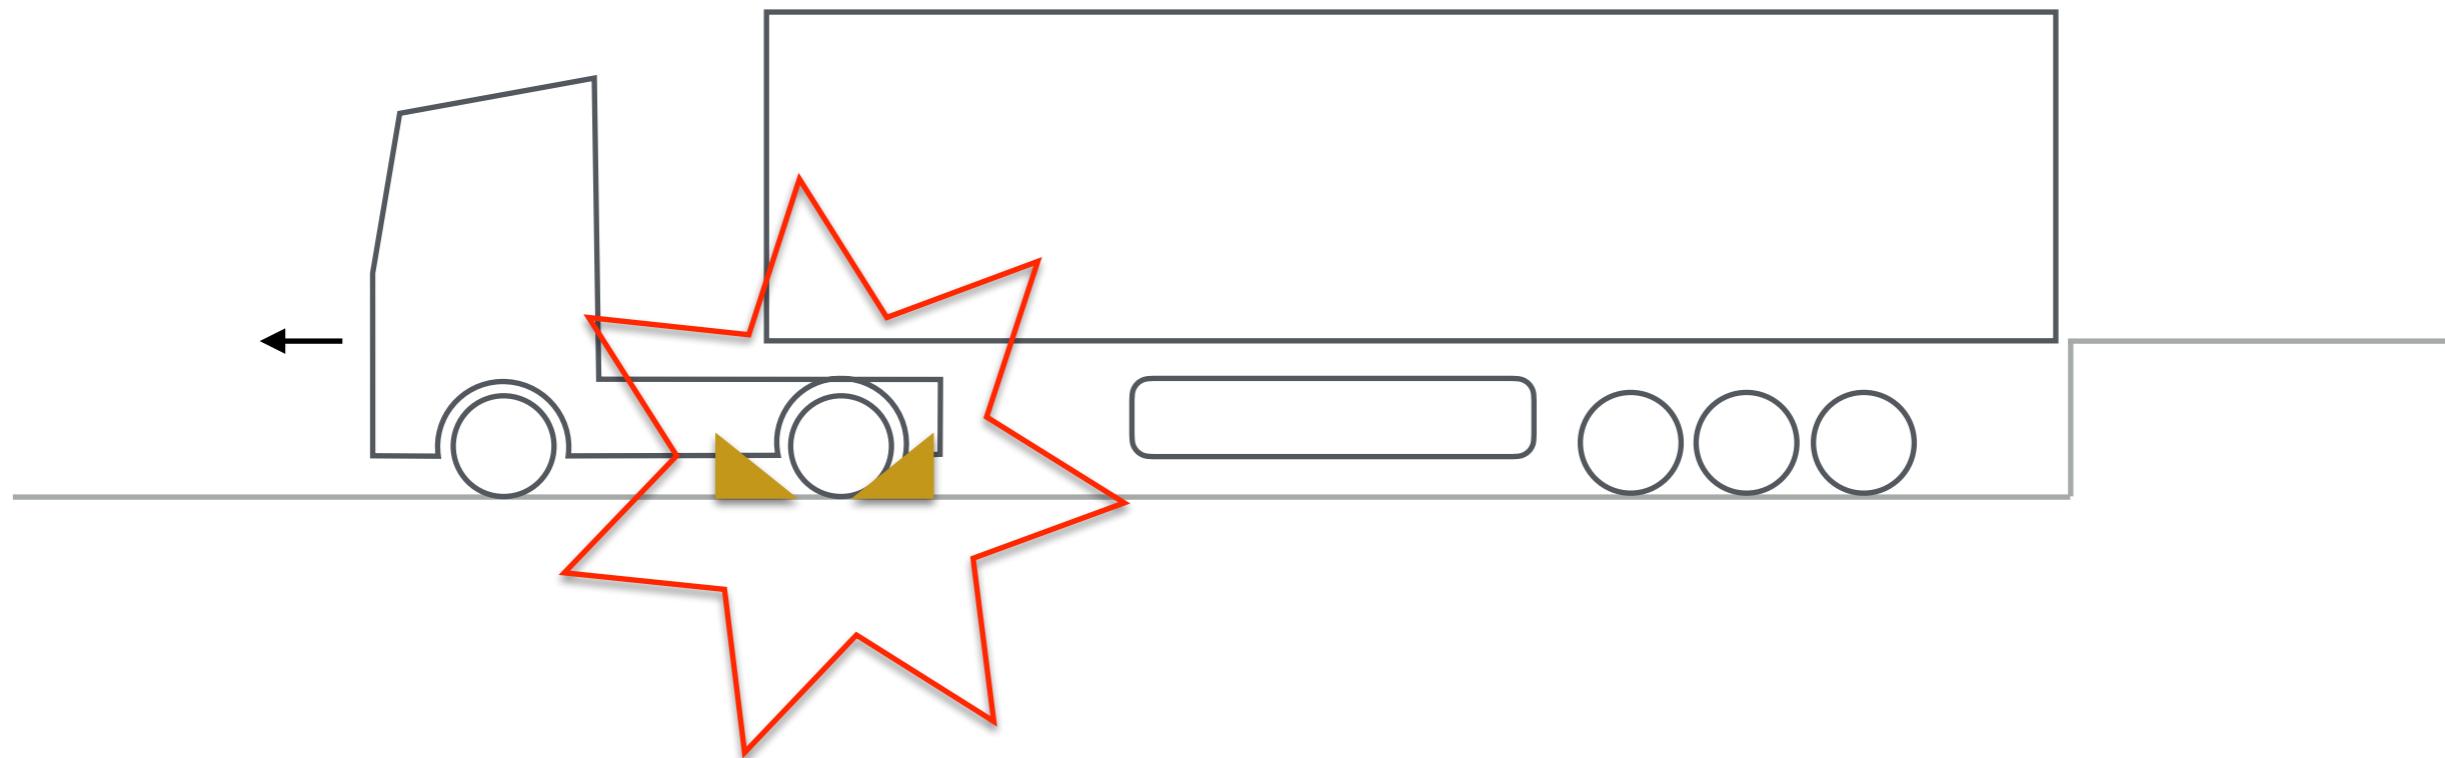
A-013：バン詰現場で輪止めが外れなくなった

事案の種別	<input checked="" type="checkbox"/> 現場/ヤード、 <input type="checkbox"/> 道路交通、 <input type="checkbox"/> 初心者/うっかり、 <input type="checkbox"/> その他
事案の状況説明	バン詰の現場でホームに付けた際に輪止めをしたが、タイヤと輪止めが離れ過ぎだと思ったのか、現場の人が輪止めを置き直してくれた。しかし、バン詰で重くなつて潰れたタイヤが輪止めに乗つかり、外せなくなつた。置き直されたのが後ろ側だけだったので、少し前進してから外した。

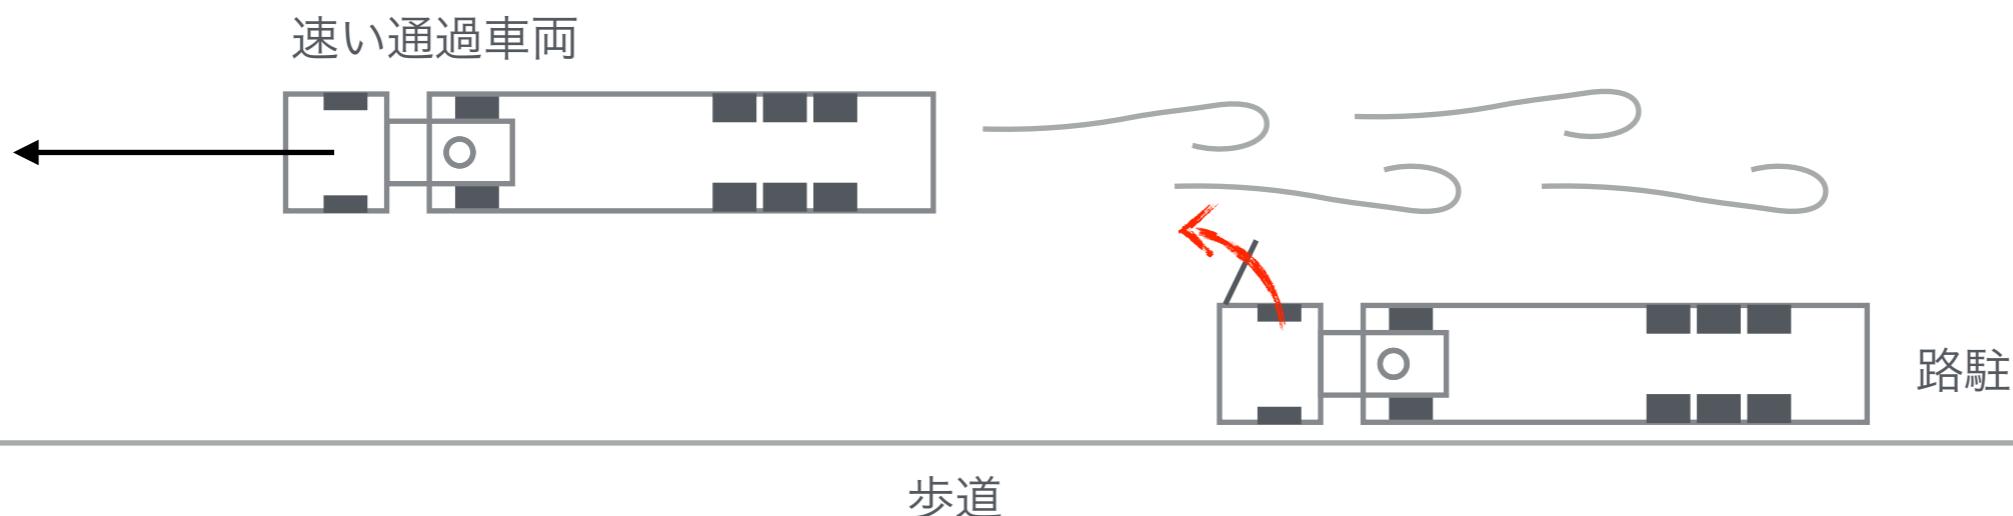
A-014：開けたドアが通過車両の乱流で吸い出された

事案の種別	<input checked="" type="checkbox"/> 現場/ヤード、 <input type="checkbox"/> 道路交通、 <input type="checkbox"/> 初心者/うっかり、 <input type="checkbox"/> その他
事案の状況説明	MC-1/2から出て路肩に停車し、後方からの通過車両が通り過ぎたタイミングでドアを開けたところ、速い通過車両の後方乱流にドアが吸い出されて一気に開いてしまい、室内側ドアハンドルを握っていた自分で車外に持っていくかれそうになった。

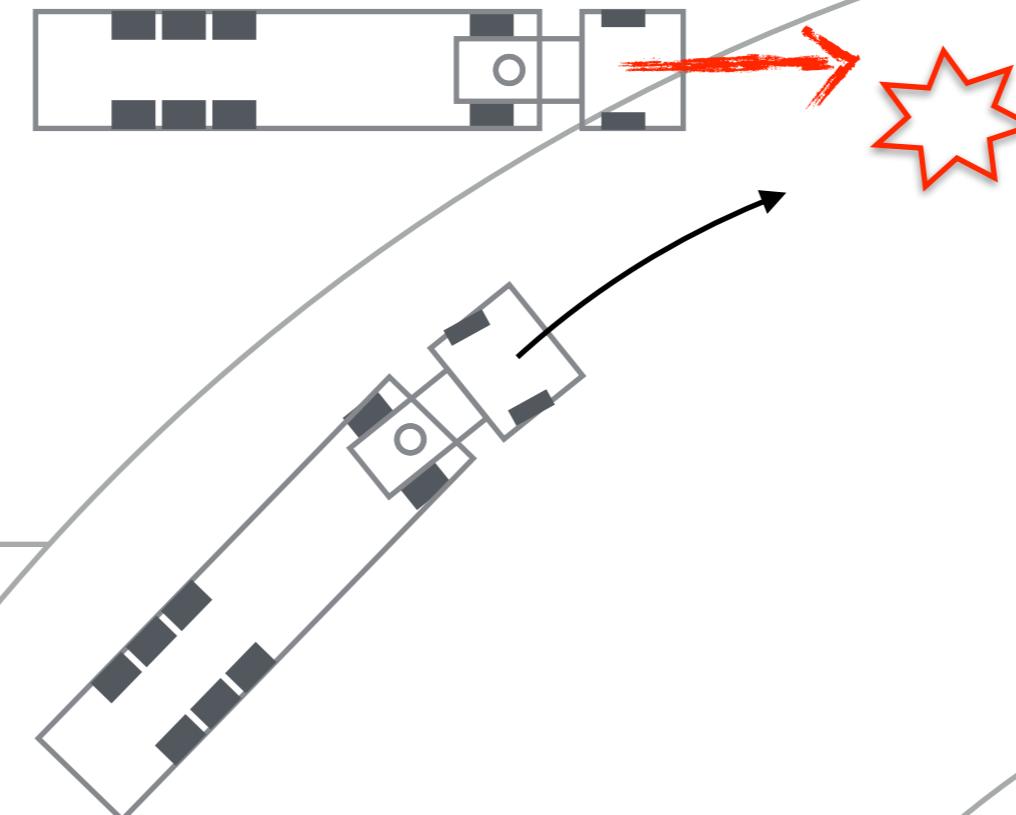
A-015：外部VP待機場から出た車両と衝突寸前

事案の種別	<input checked="" type="checkbox"/> 現場/ヤード、 <input type="checkbox"/> 道路交通、 <input type="checkbox"/> 初心者/うっかり、 <input type="checkbox"/> その他
事案の状況説明	南本牧の外部VP待機場出口付近を通過しようとしたところ、外部VP待機場から出てきたトレーラーが右側つまりこちら側を目視確認することなく加速してきたため衝突寸前になった。こちらが急減速してことなきを得た。

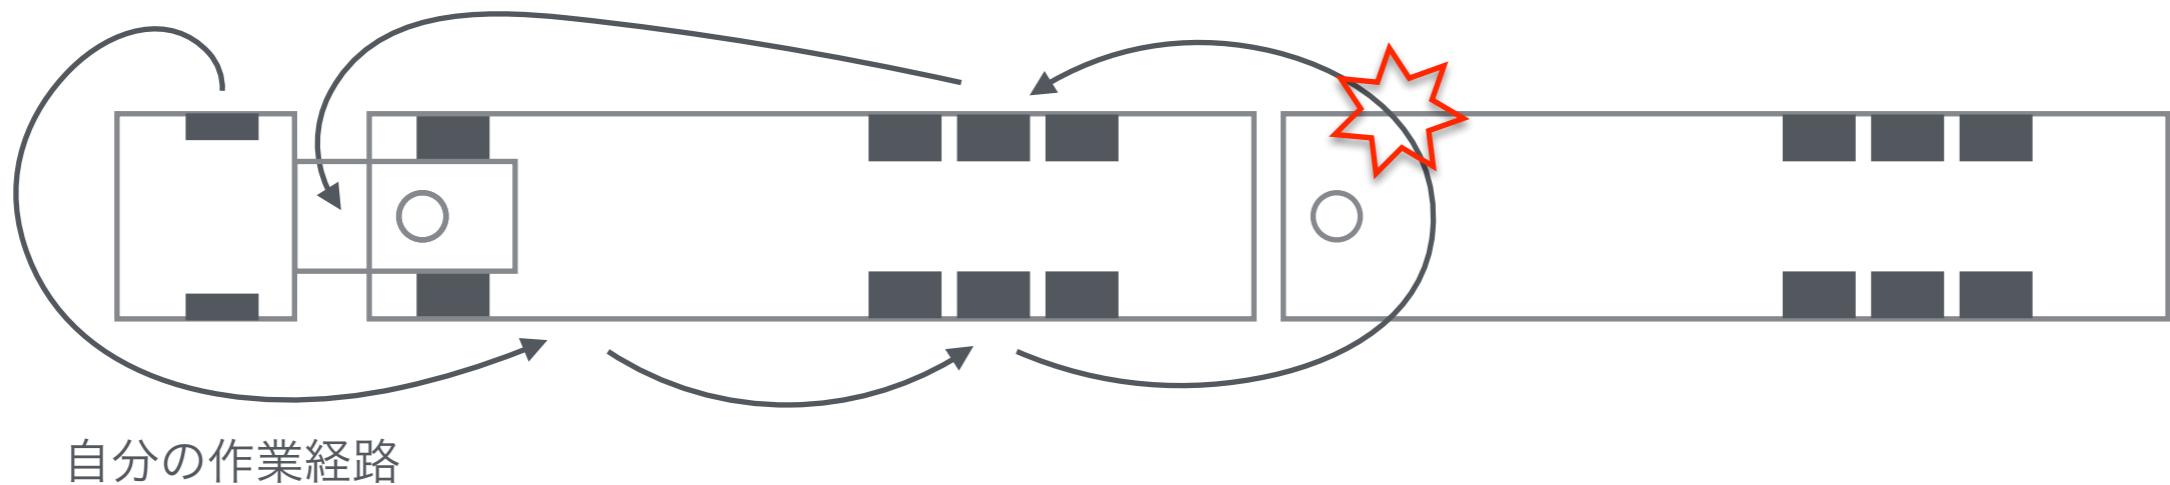
A-016：台切り作業中に頭をぶつけて出血

事案の種別	<input checked="" type="checkbox"/> 現場/ヤード、 <input type="checkbox"/> 道路交通、 <input type="checkbox"/> 初心者/うっかり、 <input type="checkbox"/> その他
事案の状況説明	シャーシプールで台切り作業を開始した際に、同じ場所に台切りしようとする同僚（先輩）の車両が来るのが見えた。そこで急いで作業しようとしたところ、後方のシャーシの下を潜り抜ける際に頭をぶつけて出血した。

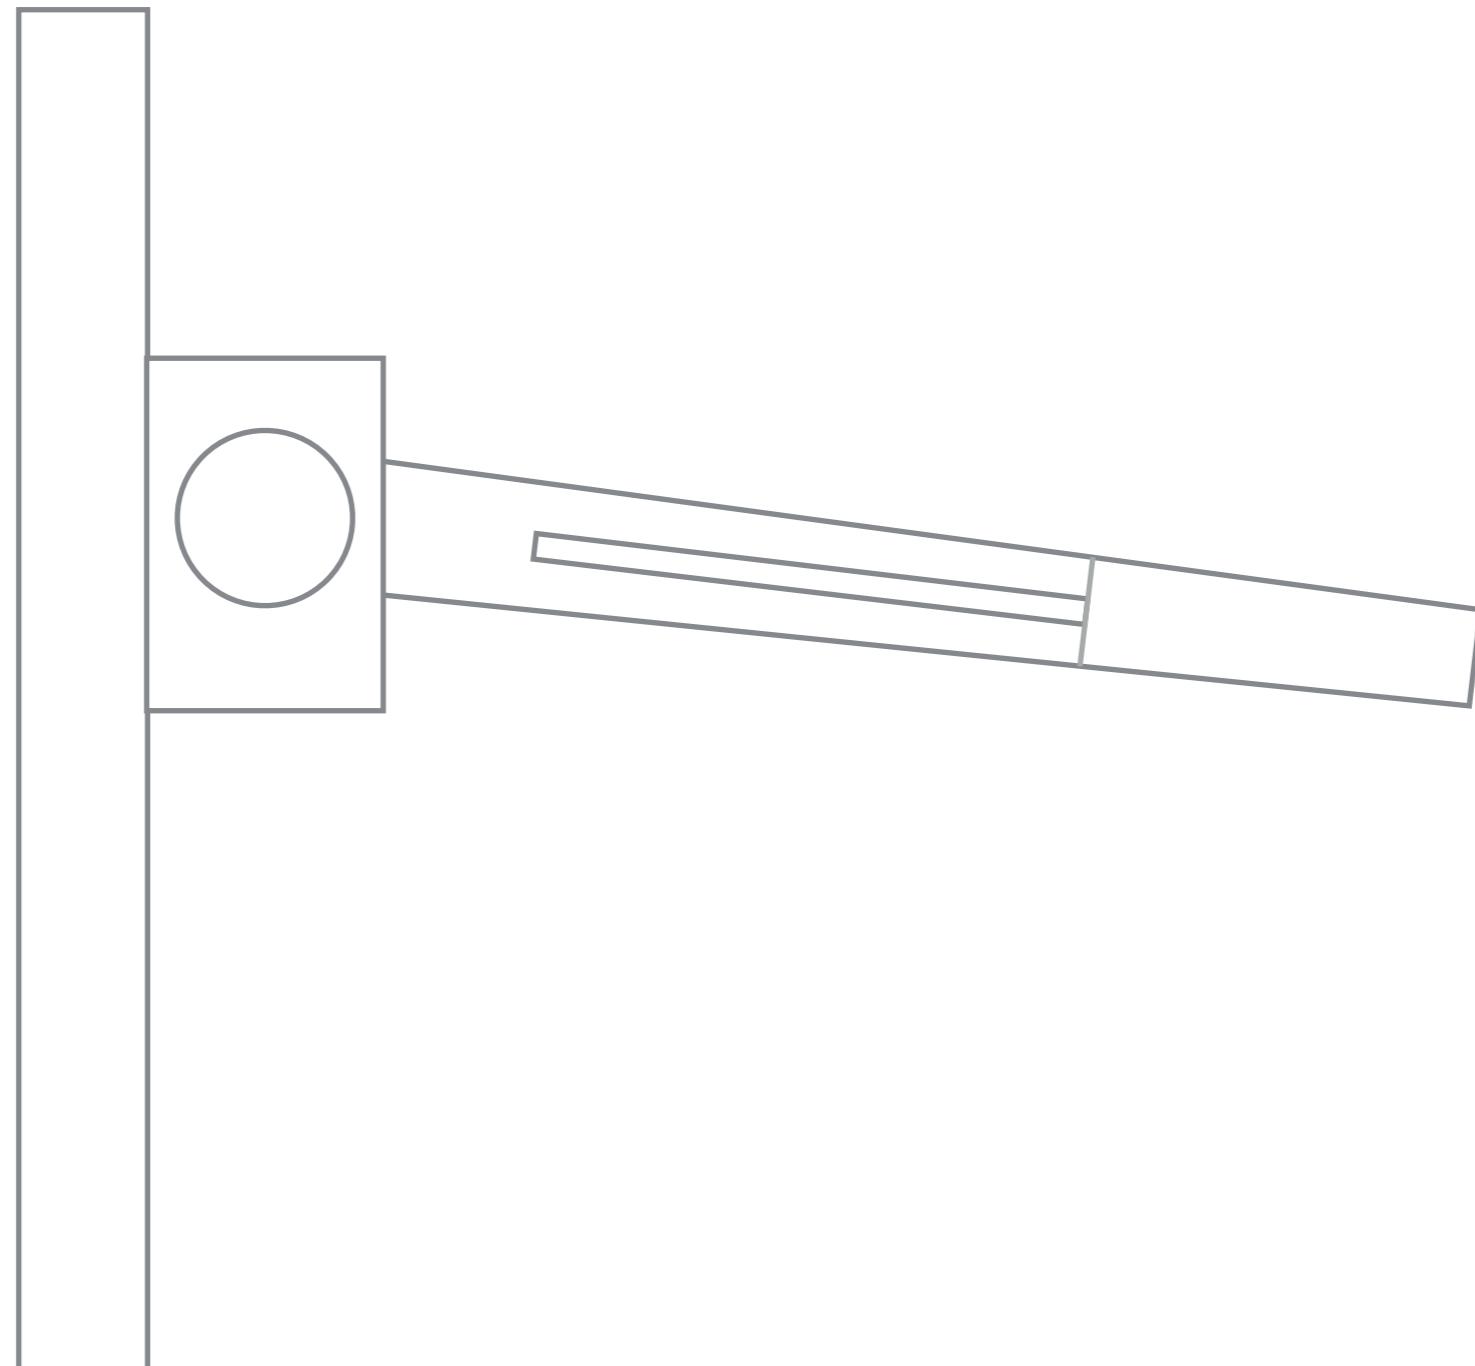
A-017：閉まらないコンテナレバーと格闘中に負傷

事案の種別	<input checked="" type="checkbox"/> 現場/ヤード、 <input type="checkbox"/> 道路交通、 <input type="checkbox"/> 初心者/うっかり、 <input type="checkbox"/> その他
事案の状況説明	冷凍倉庫系現場にRFコンテナを引き上げに行った際に、ドアが開いていたので閉めようとしたが閉まらず、手持ちの鉄パイプでコンテナレバーと格闘していたところ、鉄パイプが滑って外れてしまい、コンテナレバーとの間に指を挟んで負傷した。

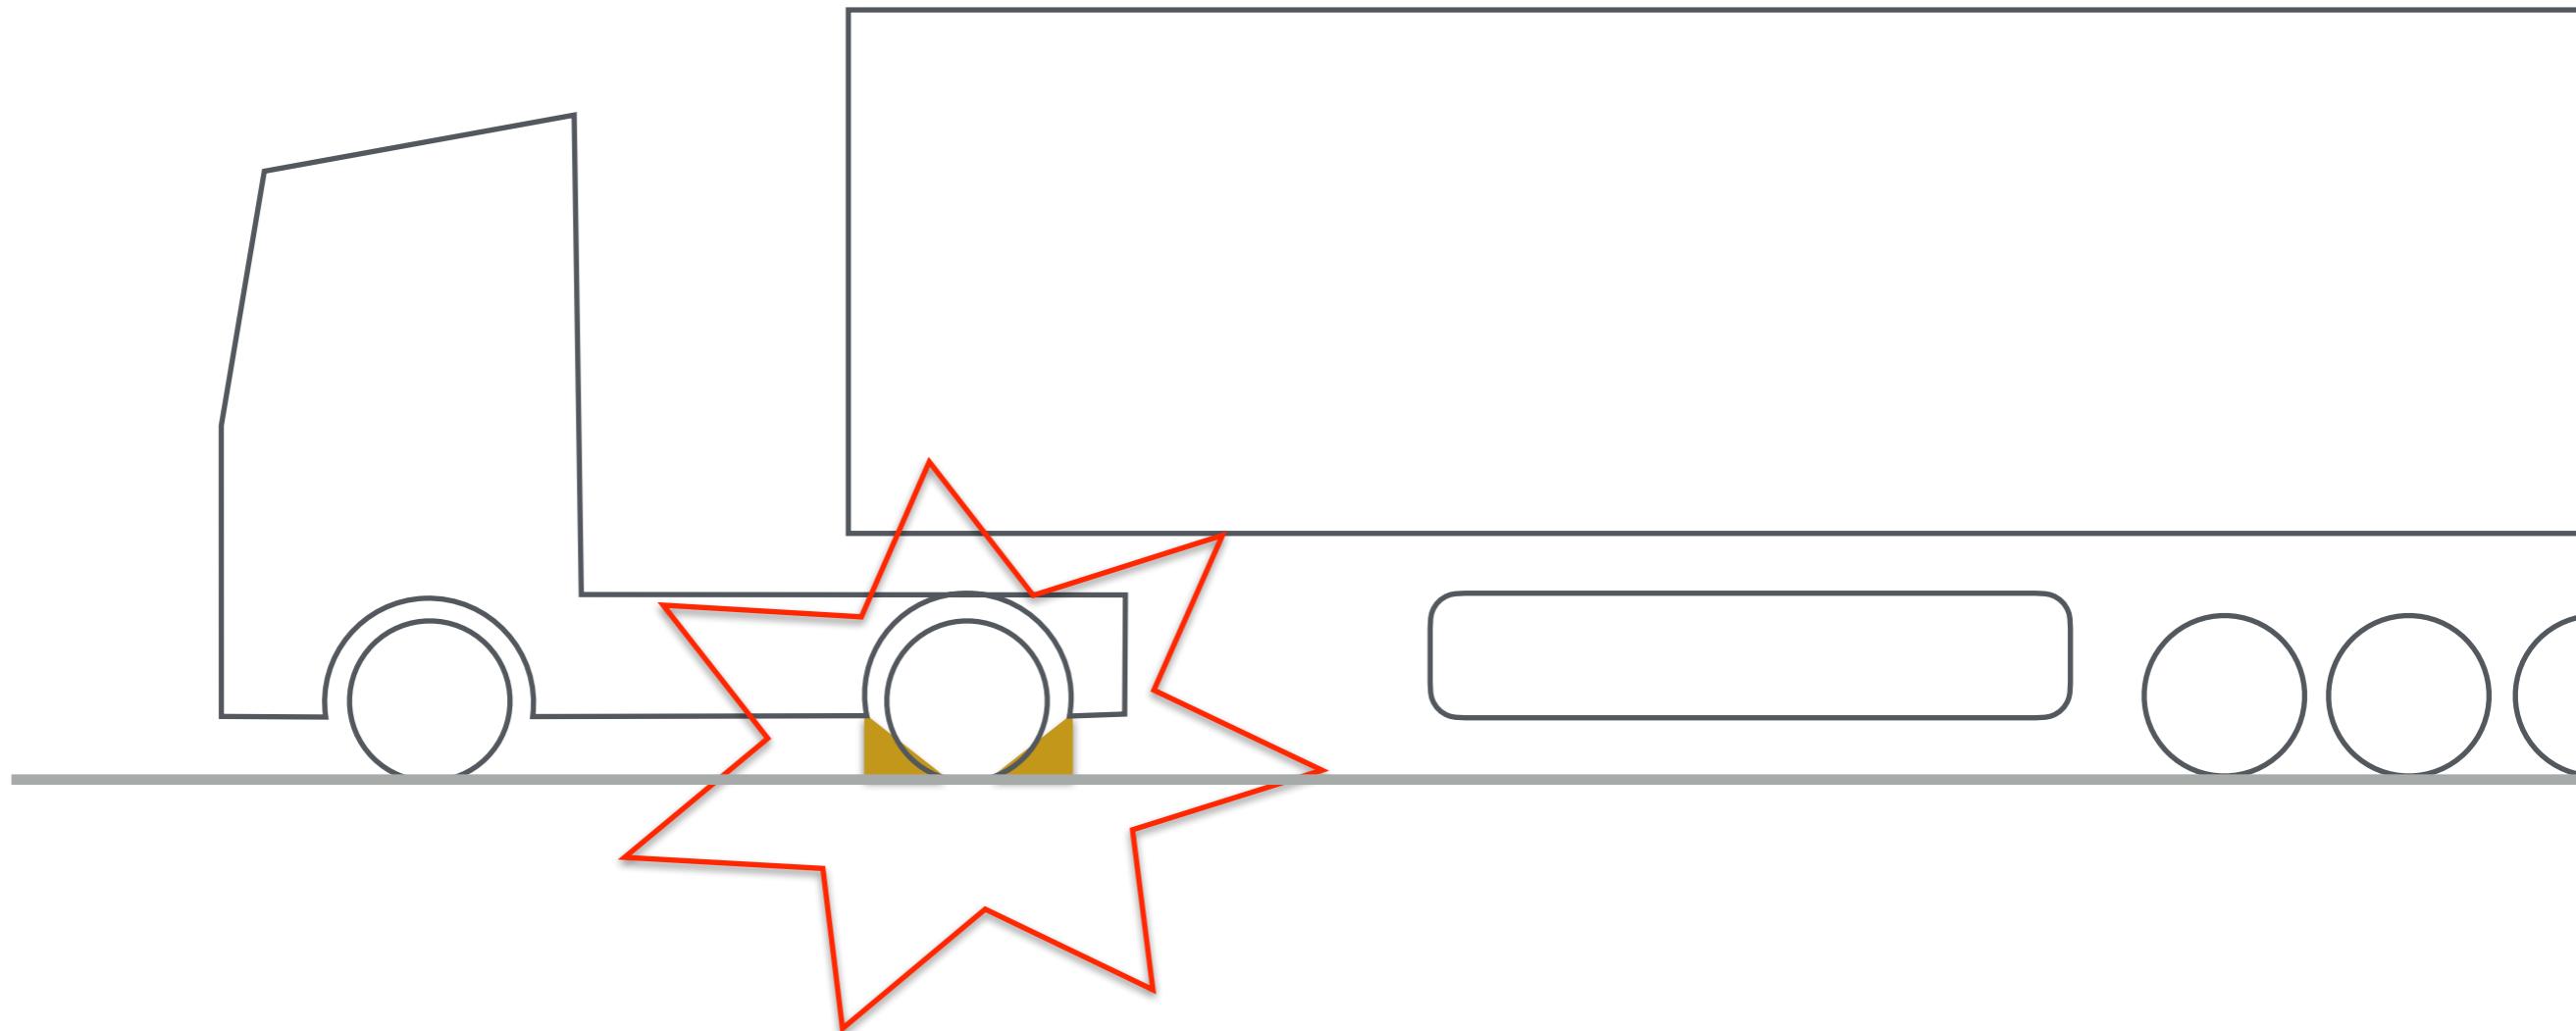
A-018：バン詰作業後に輪止めが外れなくなった

事案の種別	<input checked="" type="checkbox"/> 現場/ヤード、 <input type="checkbox"/> 道路交通、 <input type="checkbox"/> 初心者/うっかり、 <input type="checkbox"/> その他
事案の状況説明	現場でホームに付けてバン詰作業後、車両を前進させようとしたら輪止めが外れなくなった。あらかじめタイヤと輪止めには隙間を開けておいたつもりだったが、想定以上の荷重でタイヤが潰れてしまい、タイヤが輪止めを押しつぶしていた。車両をわずかに前後に動かしハンマーで輪止めを叩いてなんとか外した。

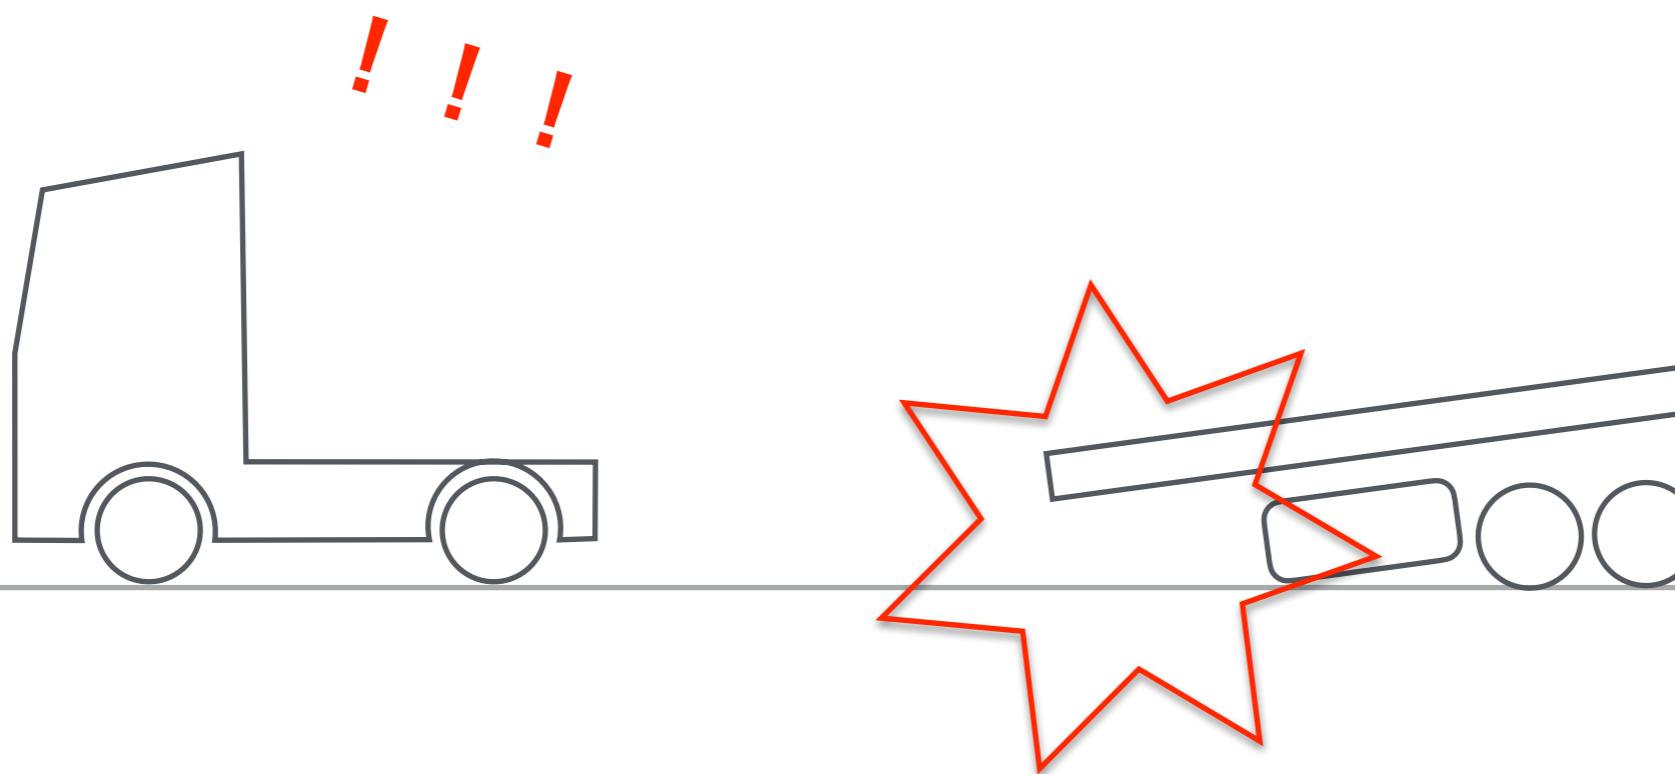
A-019：路上にシャーシを落としてる人がいた

事案の種別	<input checked="" type="checkbox"/> 現場/ヤード、 <input type="checkbox"/> 道路交通、 <input type="checkbox"/> 初心者/うっかり、 <input type="checkbox"/> その他
事案の状況説明	港湾地区の道路（はま道路下、重工付近）を走行していたところ、路上にシャーシを落としてしまって繋ぎ直そうとしている人がいた。

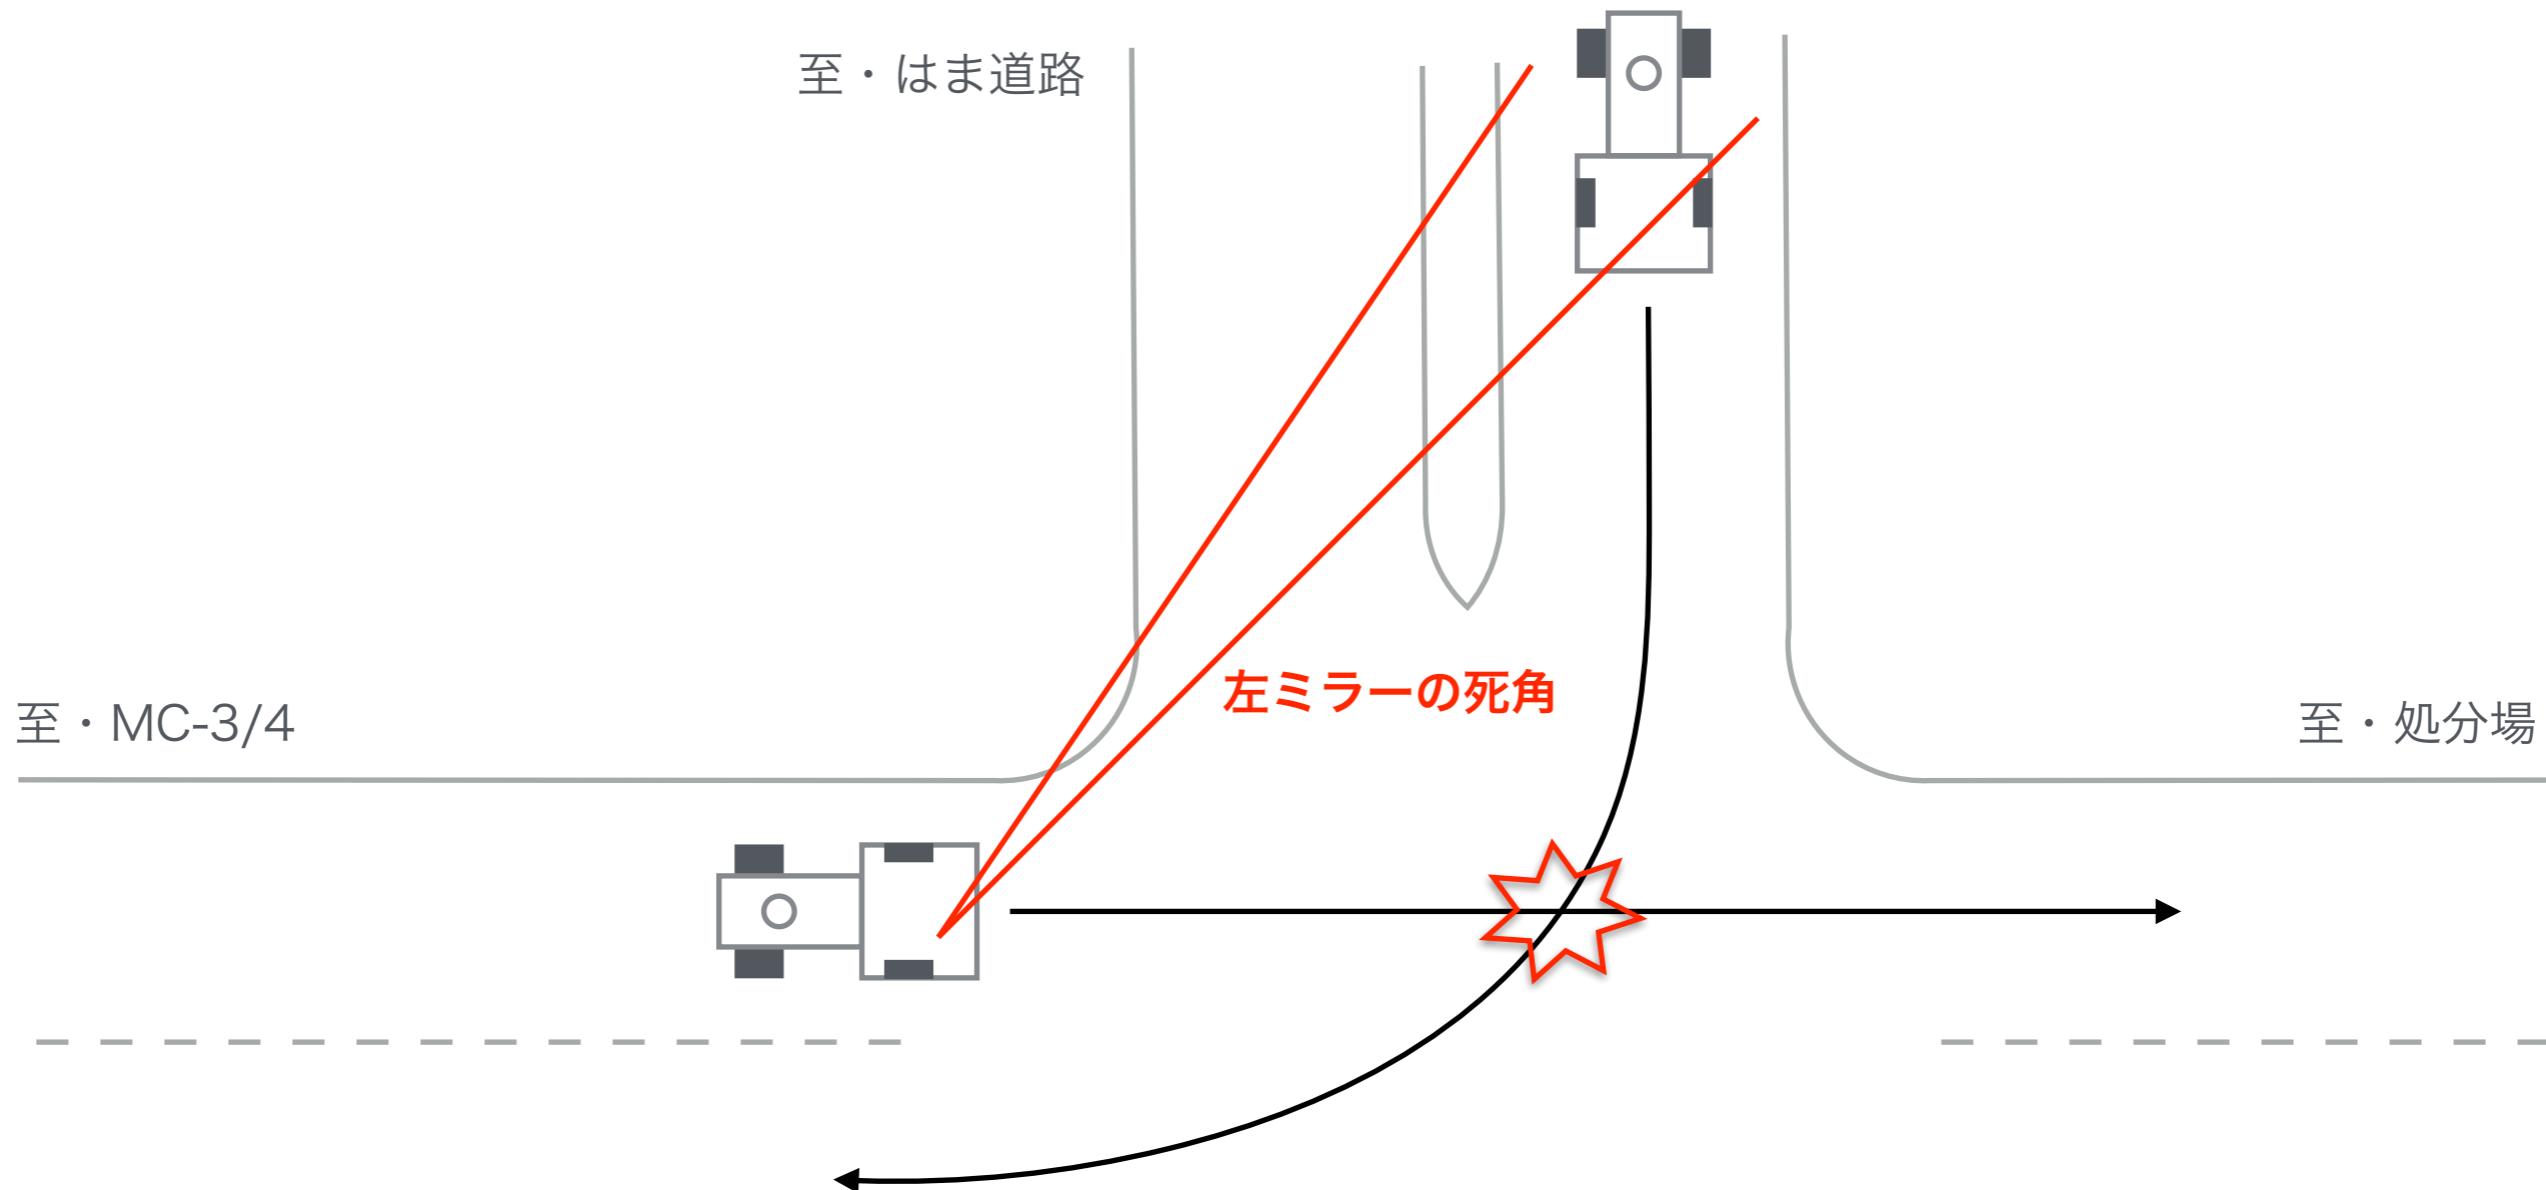
A-020：コリジョンコースでヘッド同士で衝突寸前

事案の種別	<input checked="" type="checkbox"/> 現場/ヤード、 <input type="checkbox"/> 道路交通、 <input type="checkbox"/> 初心者/うっかり、 <input type="checkbox"/> その他
事案の状況説明	ヘッドで処分場に向かう際に、はま道路からは車両が一台も来ていないと判断して直進したところ、実は左ミラーの背後にヘッドが1台来ていたことに気づかず衝突の危険を感じた。互いに同じ速度で接近したために、コリジョンコースに入ってしまった。

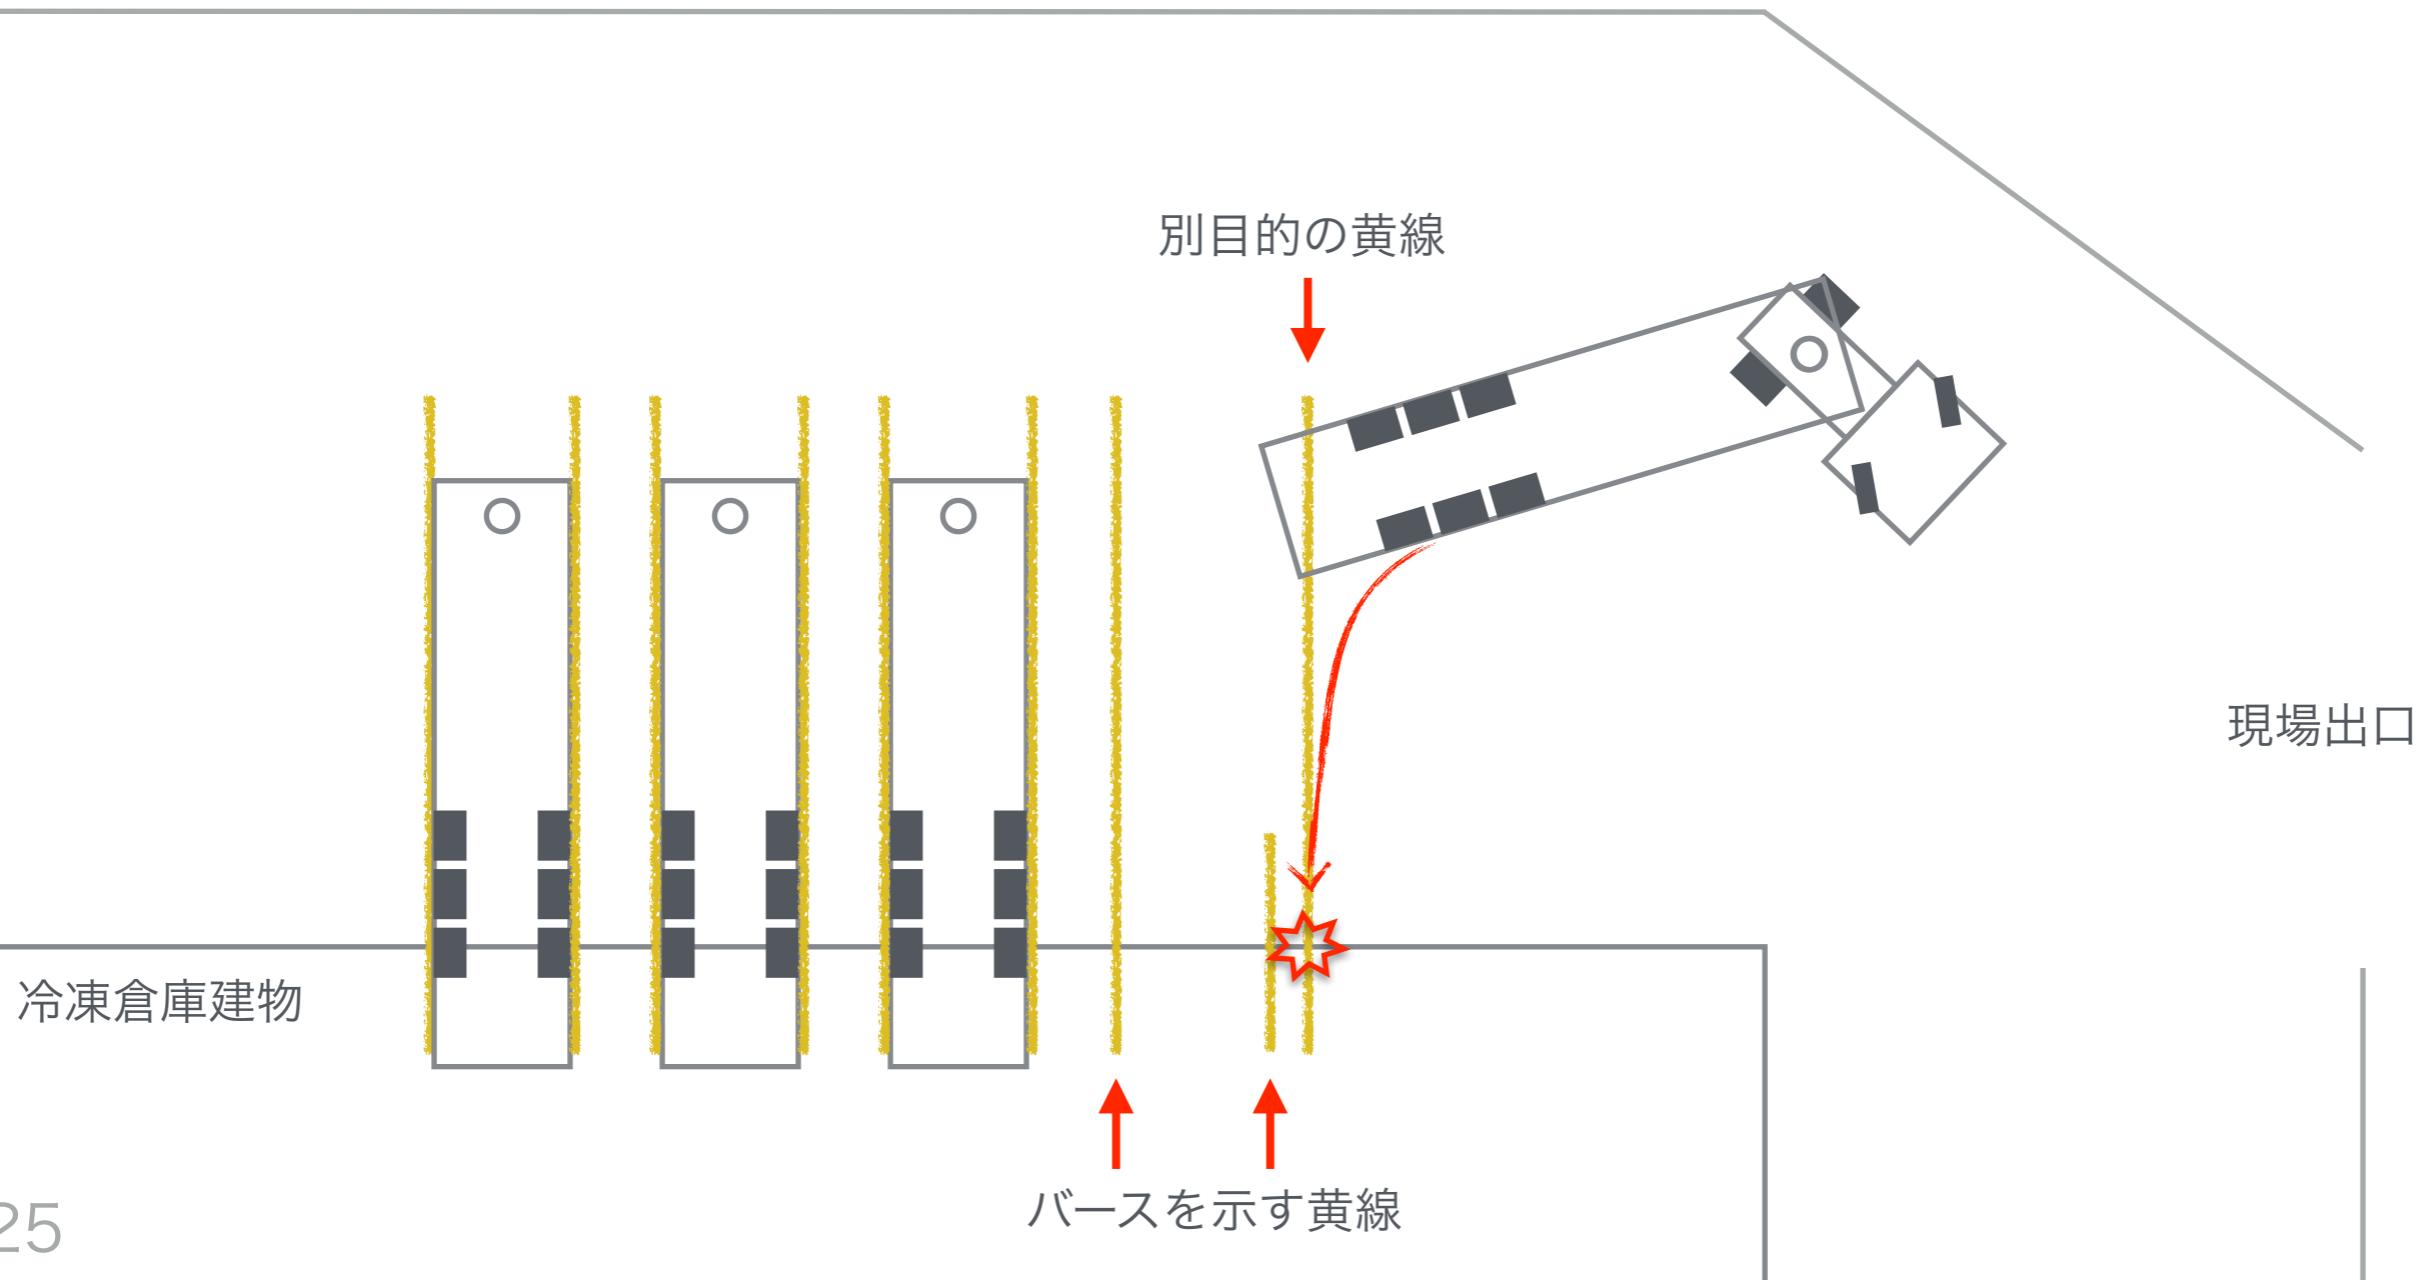
A-021：冷凍倉庫で黄線を読み違えて建物に接触

事案の種別	<input checked="" type="checkbox"/> 現場/ヤード、 <input type="checkbox"/> 道路交通、 <input type="checkbox"/> 初心者/うっかり、 <input type="checkbox"/> その他
事案の状況説明	冷凍倉庫でホーム付けしようとした際、実はそのバスだけ黄線の表示パターンが異なっていて、右側黄線がバスを示すものではなく、別目的の線だったことに気づかずバックしてしまい、建物に接触し壁を削ってしまった。現場の人によれば同種の事案が複数回あるとのこと。

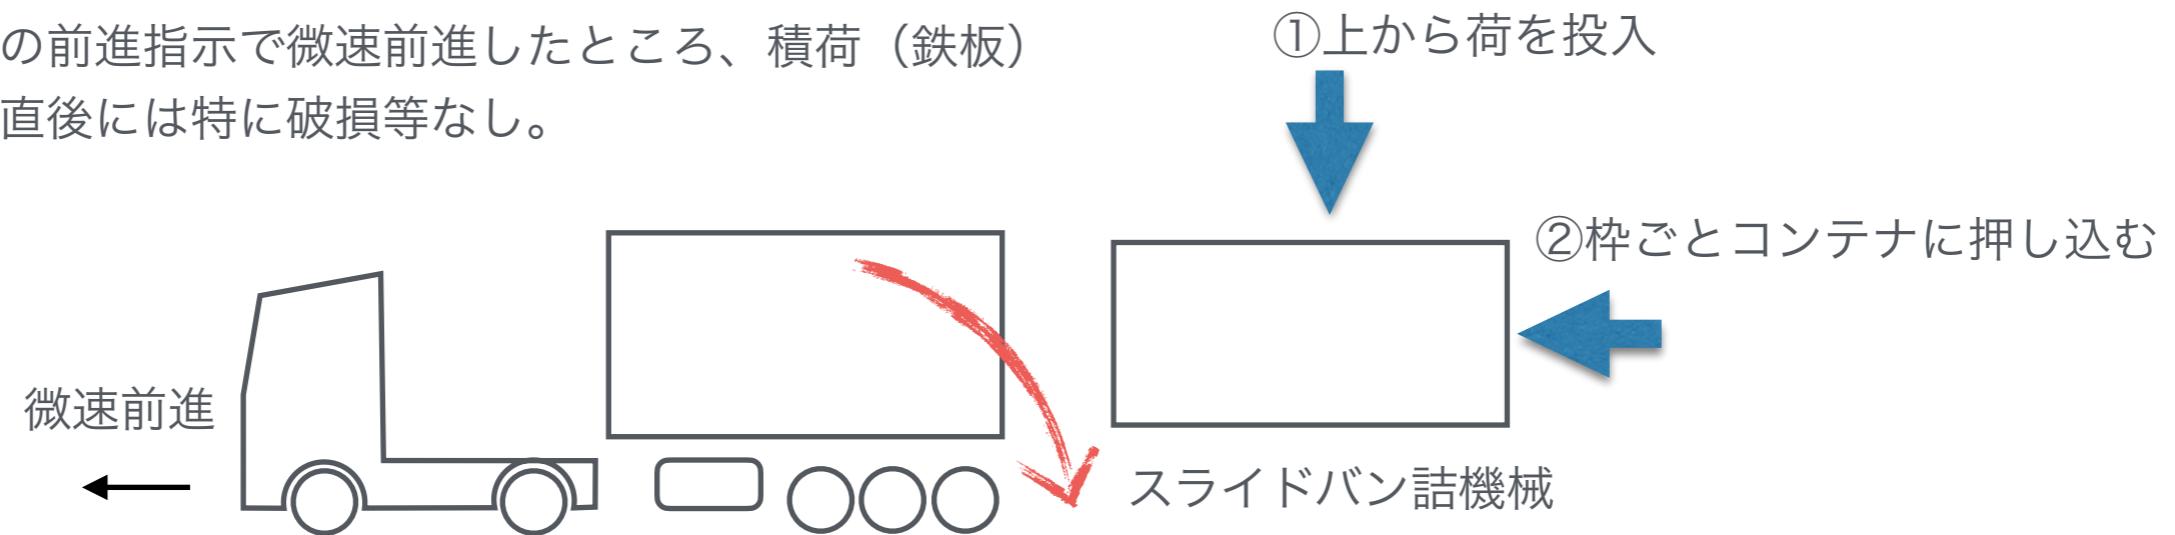
崩落1回目：

事案の種別	<input checked="" type="checkbox"/> 現場/ヤード、 <input type="checkbox"/> 道路交通、 <input type="checkbox"/> 初心者/うっかり、 <input type="checkbox"/> その他
事案の状況説明	廃金属を扱う現場でのバン詰作業中に積荷が2回崩落。1回目は特に車体破損はなかったように見えたが、2回目の積荷崩落後にシャーシのバックランプとテールランプの損壊を発見した。

現場の人からの前進指示で微速前進したところ、積荷（鉄板）が崩落。この直後には特に破損等なし。
