海上コンテナ運送業務 ヒヤリハット事例集

Last update : 2025.10.25

そこで、本資料では海上コンテナ運送業務におけるヒヤリハット事例（事故を含む）を資料化および共有し、海コン業界全体の事故低減に寄与することを目指します。

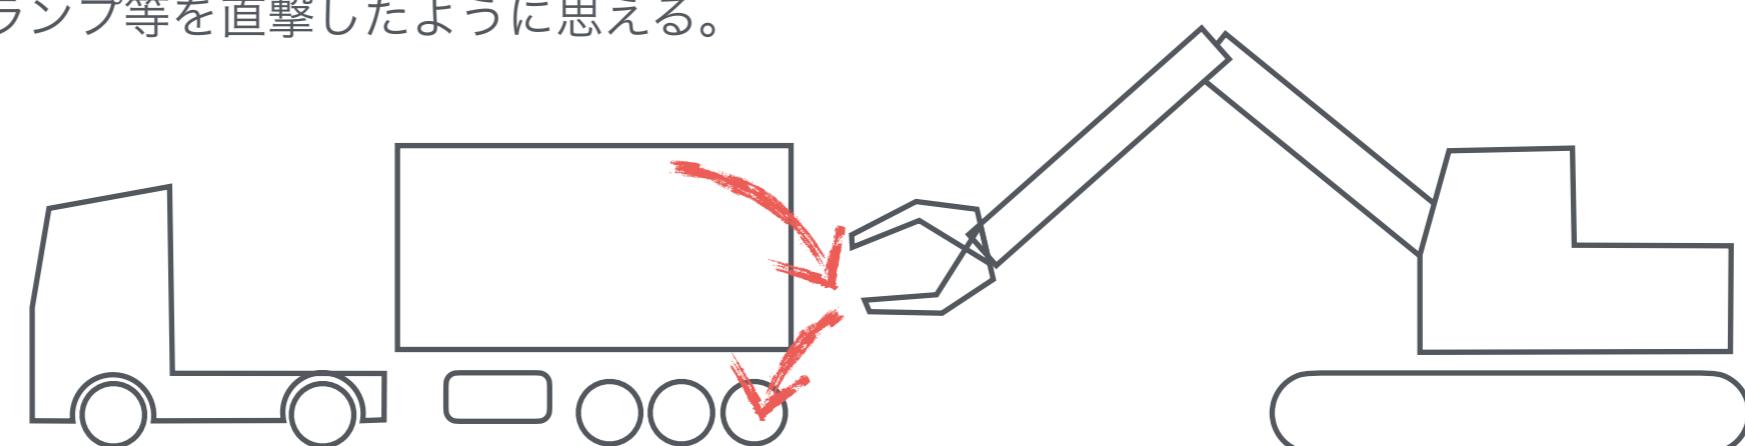
崩落2回目：

最初の崩落で落下した積荷をユンボで押し込む作業中に発生。崩落する鉄板がユンボのアームに当たって軌道が変わり、バックランプ等を直撃したように思える。

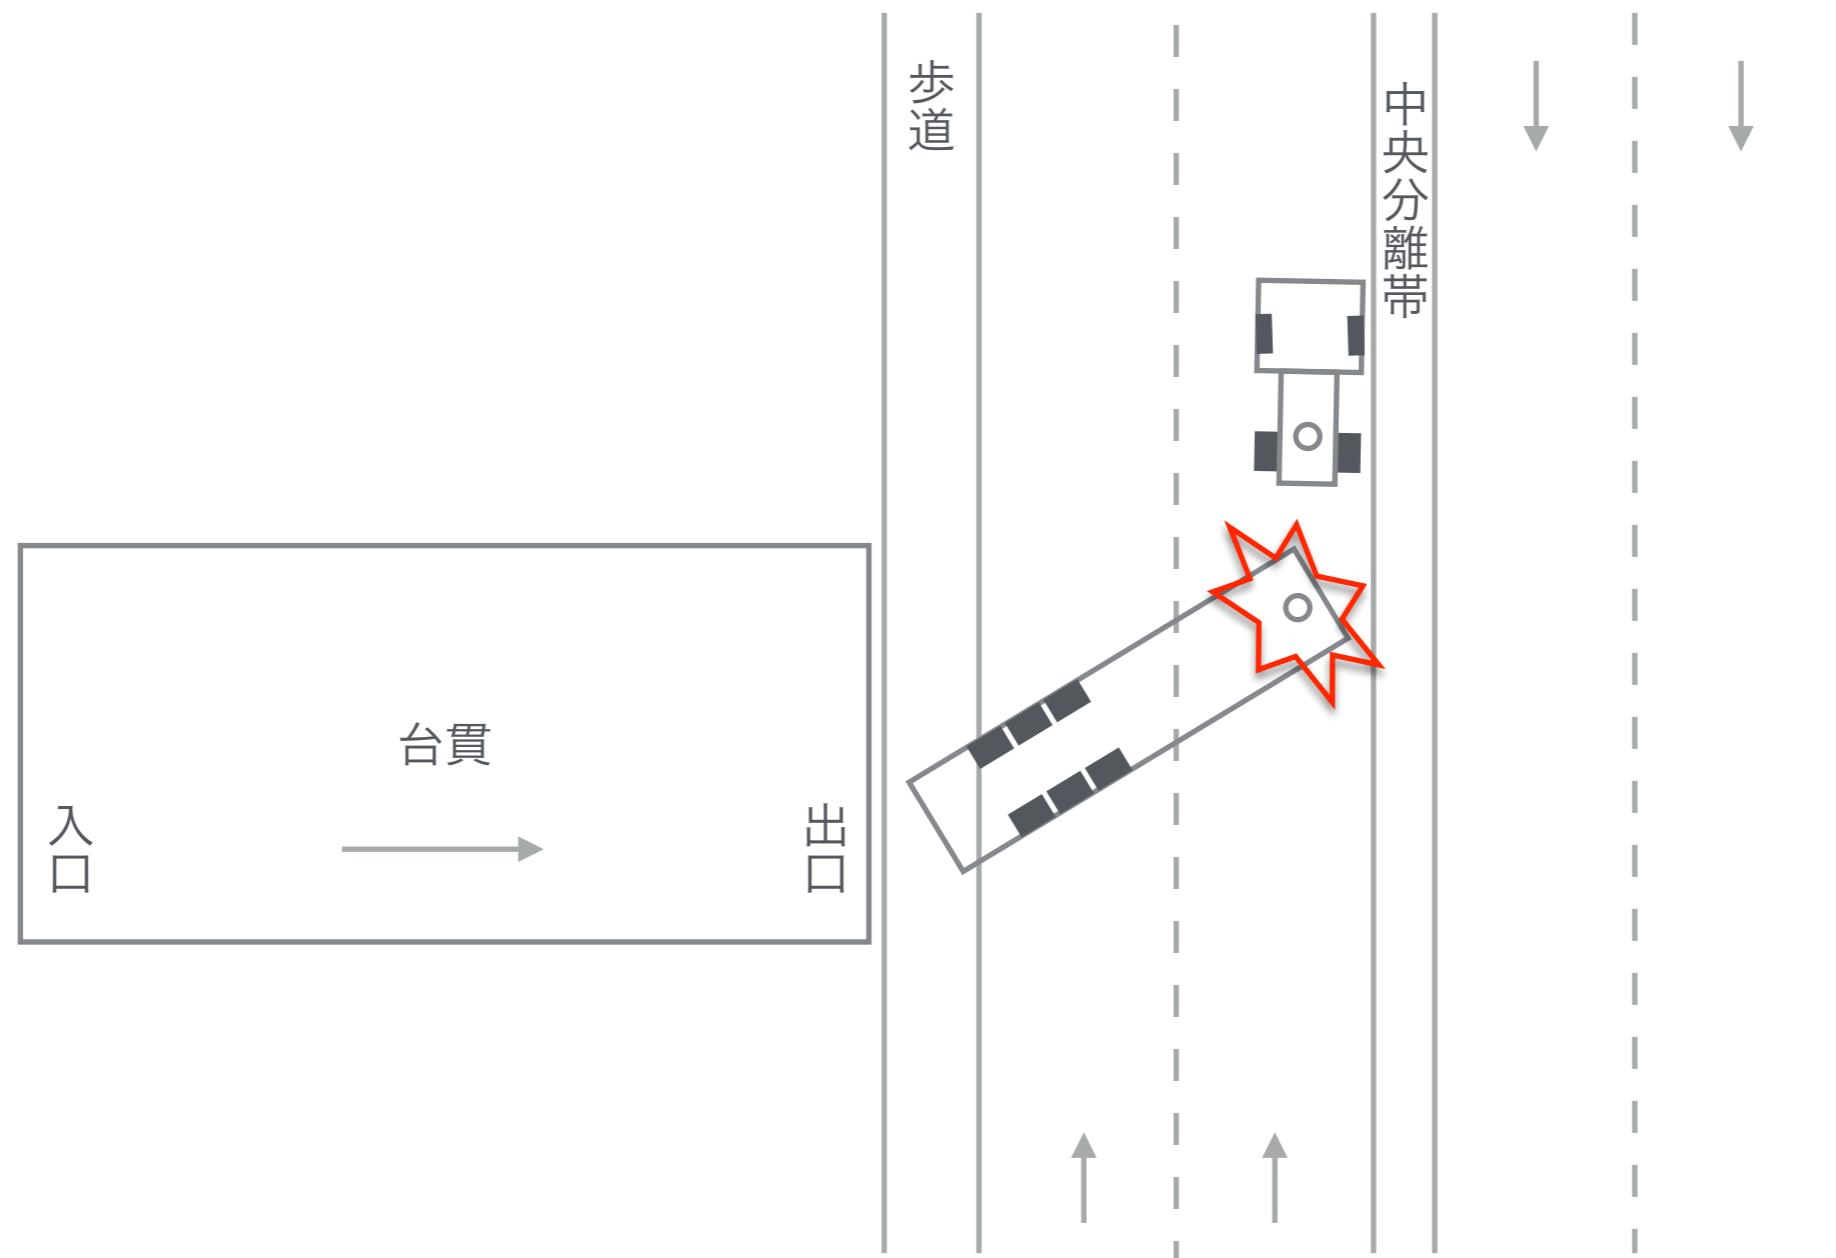
A-023：台貫から道路に出たところでシャーシを落とした

事案の種別	<input checked="" type="checkbox"/> 現場/ヤード、 <input type="checkbox"/> 道路交通、 <input type="checkbox"/> 初心者/うっかり、 <input type="checkbox"/> その他
事案の状況説明	海コントレーラーが台貫を終えて左折で道路に出たところ、コンテナを積んだシャーシが脱落し、道路を通行止めにしてしまった。

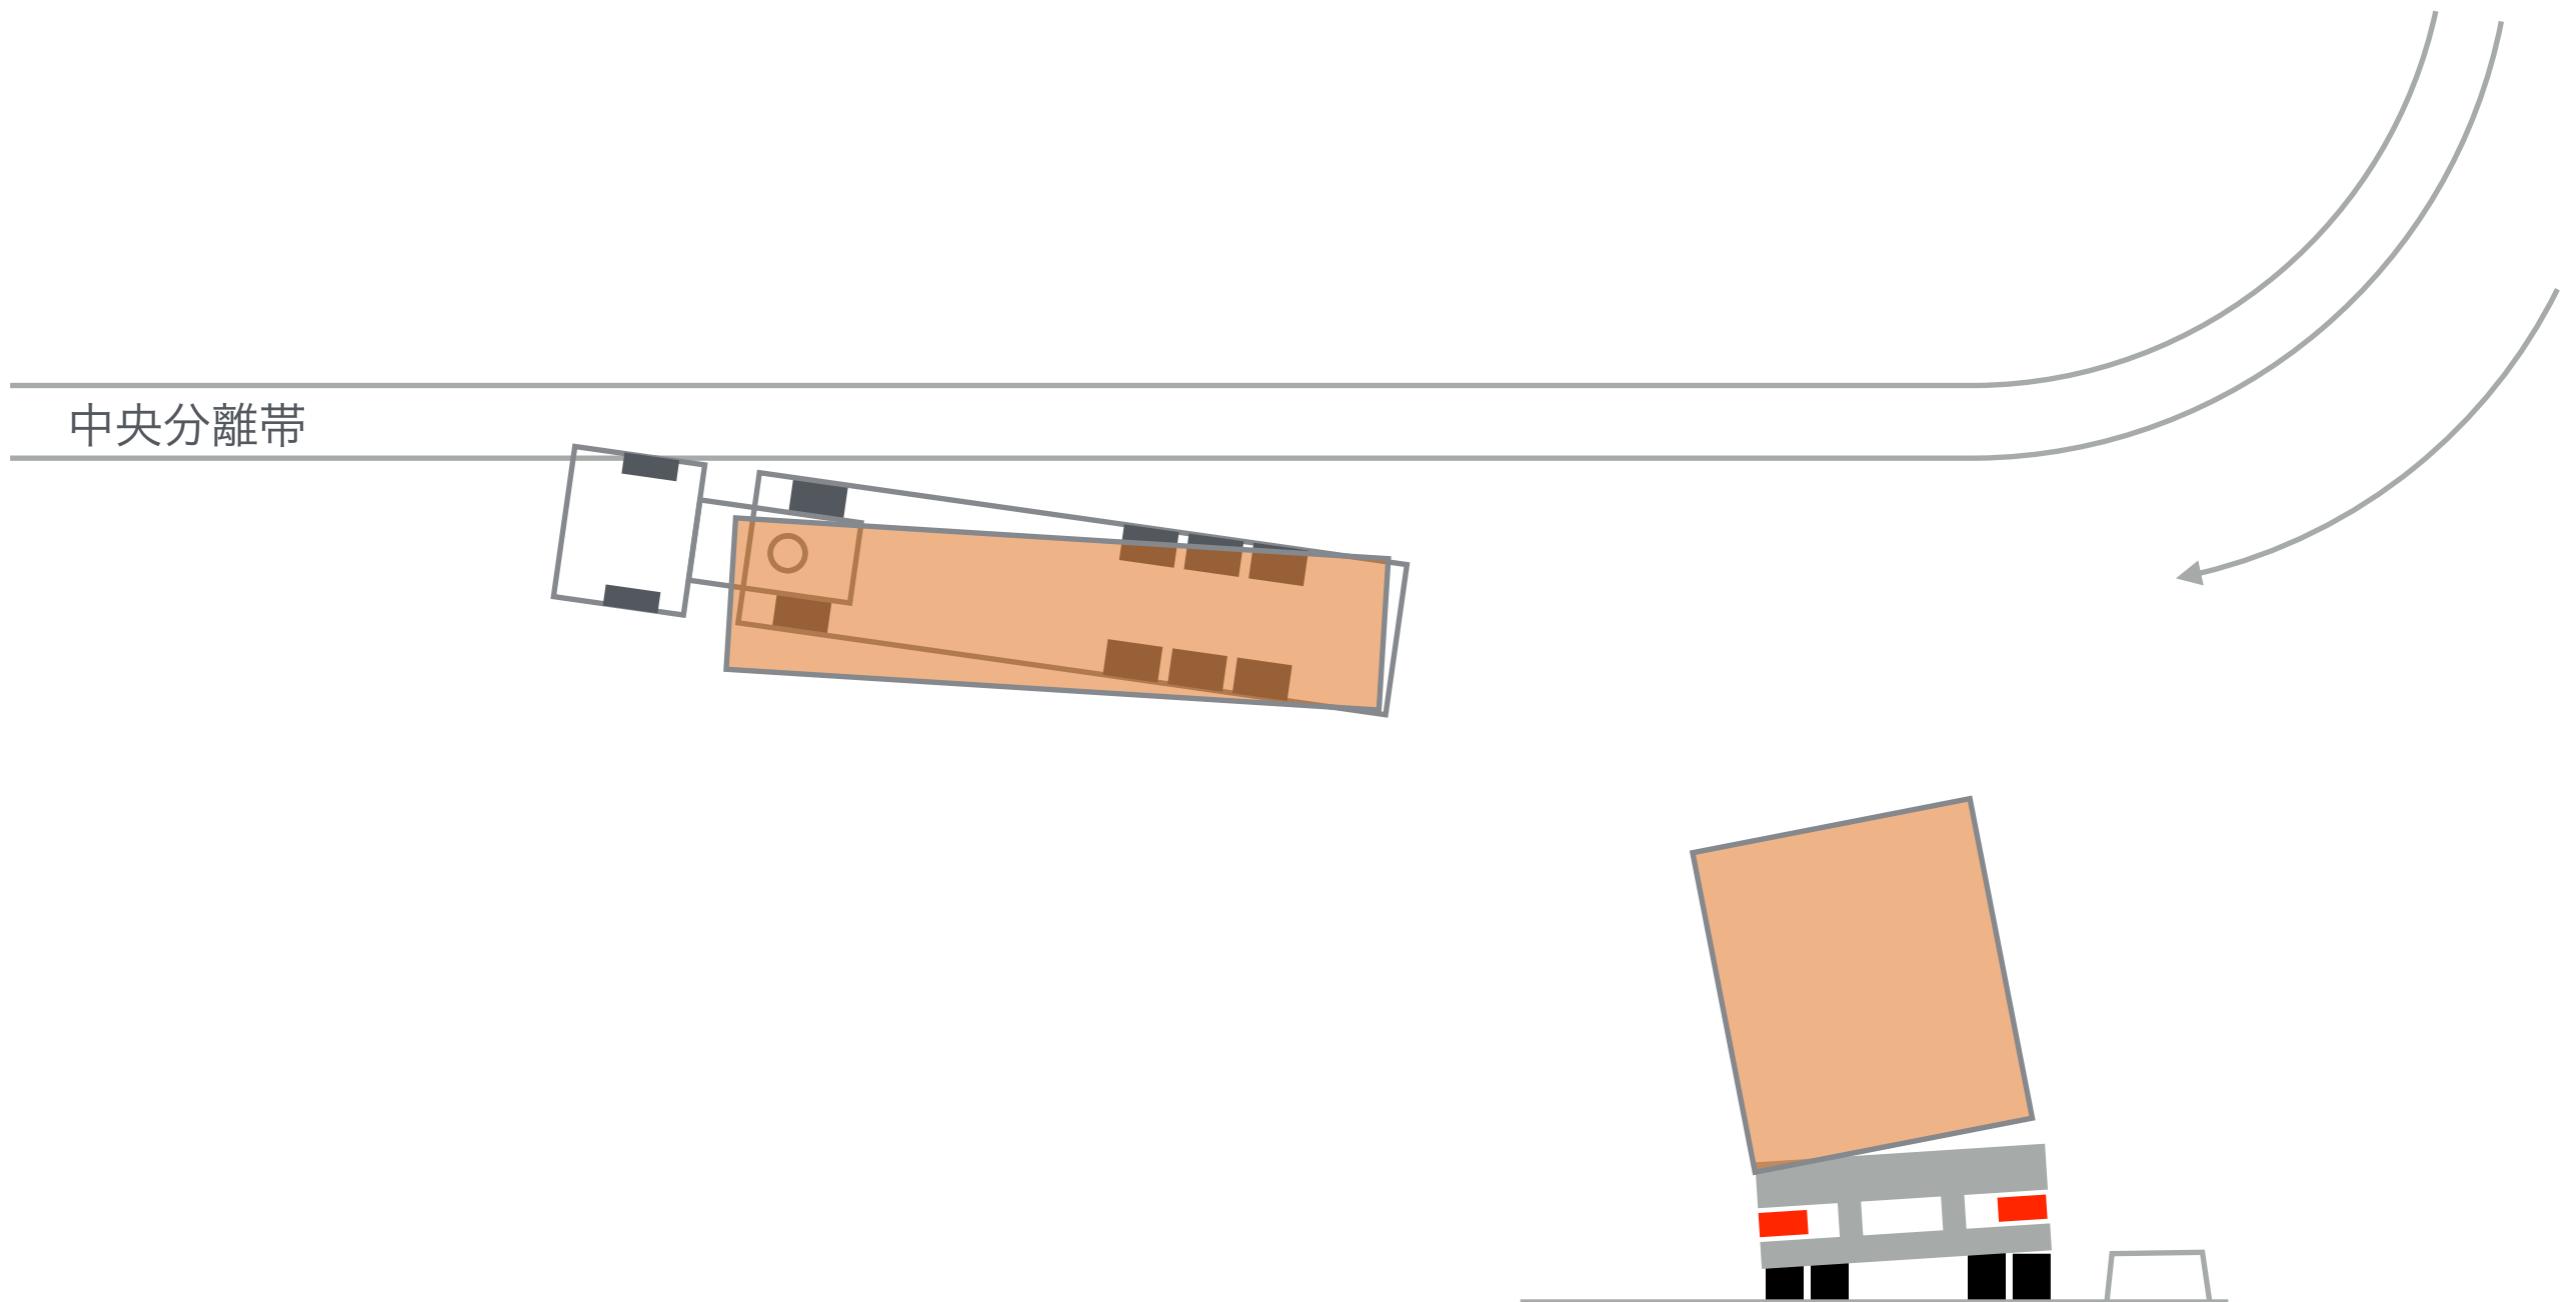
A-024：ヤード内で中央分離帯に衝突しコンテナ落下寸前

事案の種別	<input checked="" type="checkbox"/> 現場/ヤード、 <input type="checkbox"/> 道路交通、 <input type="checkbox"/> 初心者/うっかり、 <input type="checkbox"/> その他
事案の状況説明	本牧BC2のPSゲート手前で左折後のイン側中央分離帯に衝突し、既にツイストロックを解除した状態だったためか、コンテナが危うく落下しそうになった。

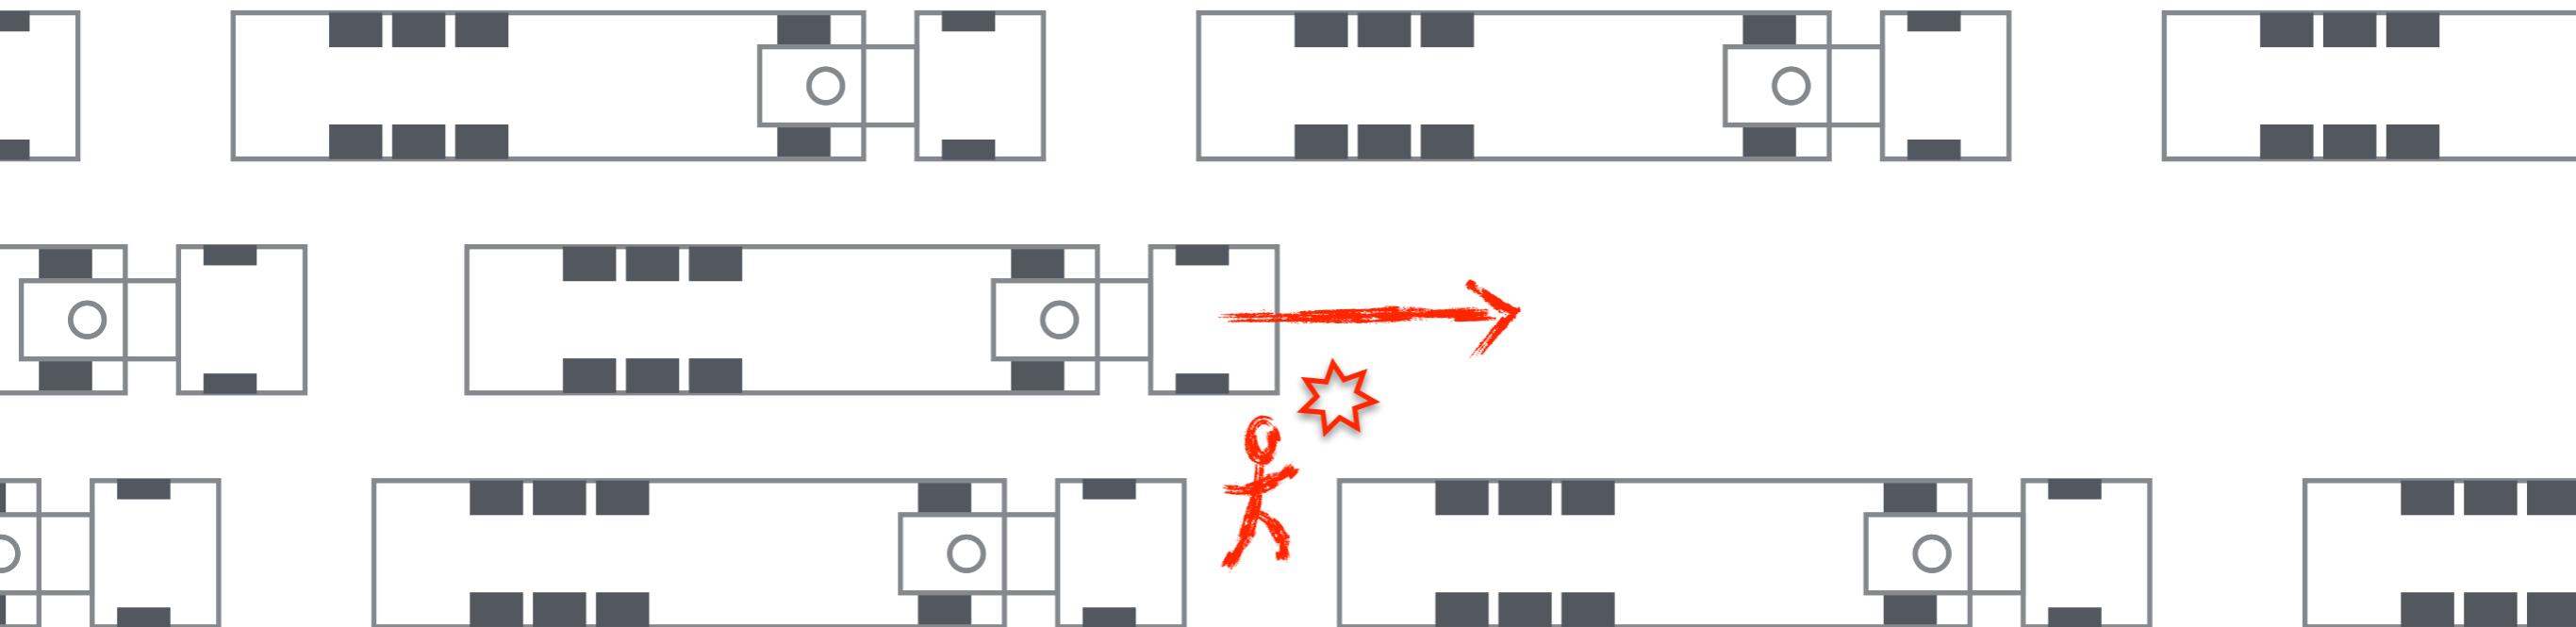
A-025：待機場で叩き起こされて急発進

事案の種別	<input checked="" type="checkbox"/> 現場/ヤード、 <input type="checkbox"/> 道路交通、 <input type="checkbox"/> 初心者/うっかり、 <input type="checkbox"/> その他
事案の状況説明	VP待機場（本牧DG共同）で待機中に、日差しが強かったので車内カーテンを閉めていたところ、前車の発進に気付くのが遅れ、他のドライバーさんにヘッドを叩かれた。その際に、慌てて急発進しようとしたために、叩いてくれたドライバーさんが飛び退けた。

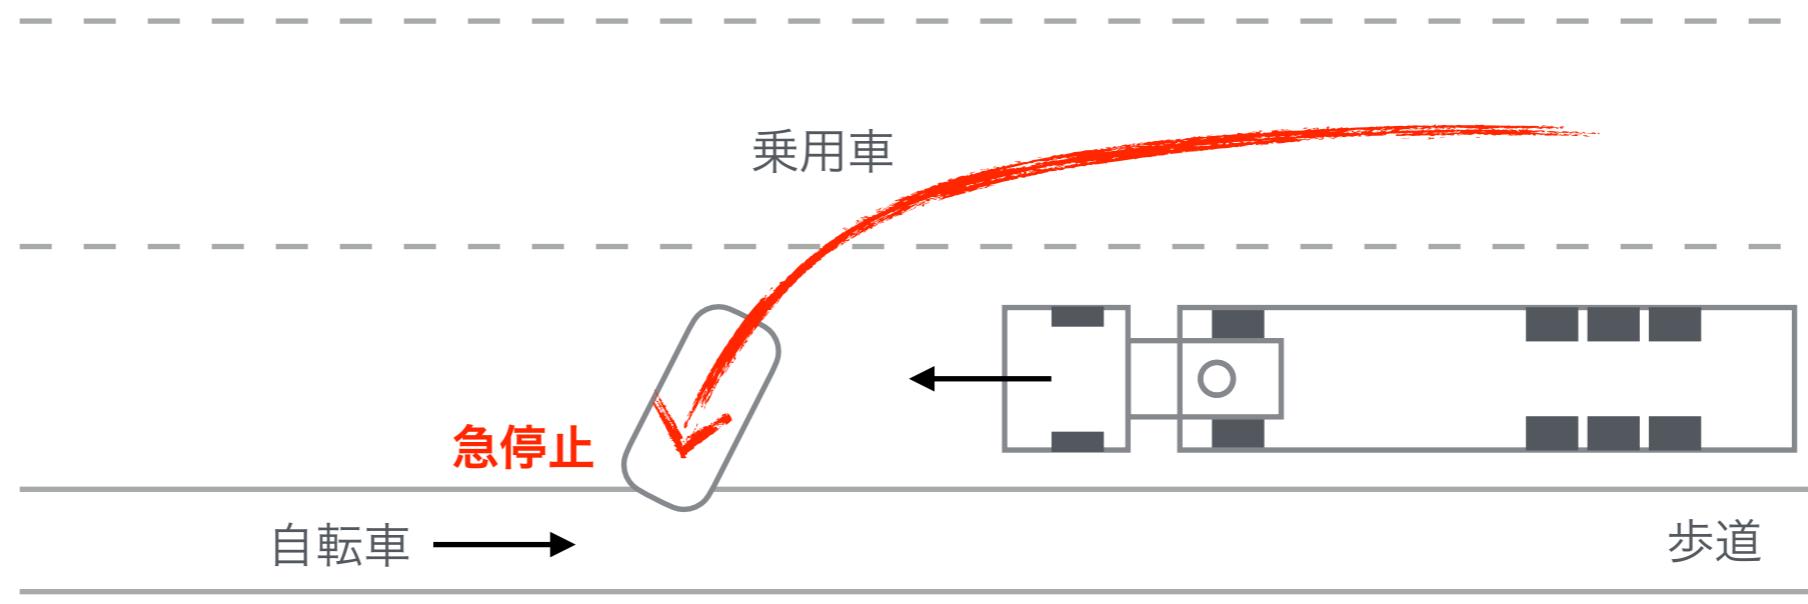
B-001：歩道を横切ろうとした乗用車が直前で急停止

事案の種別	<input type="checkbox"/> 現場/ヤード、 <input checked="" type="checkbox"/> 道路交通、 <input type="checkbox"/> 初心者/うっかり、 <input type="checkbox"/> その他
事案の状況説明	右車線から追い越しててきた乗用車が駐車場に入ろうとしたところ、歩道の自転車と衝突しそうになり急停止。あわやその乗用車に突っ込む寸前だった。空バンだったので止まれた。

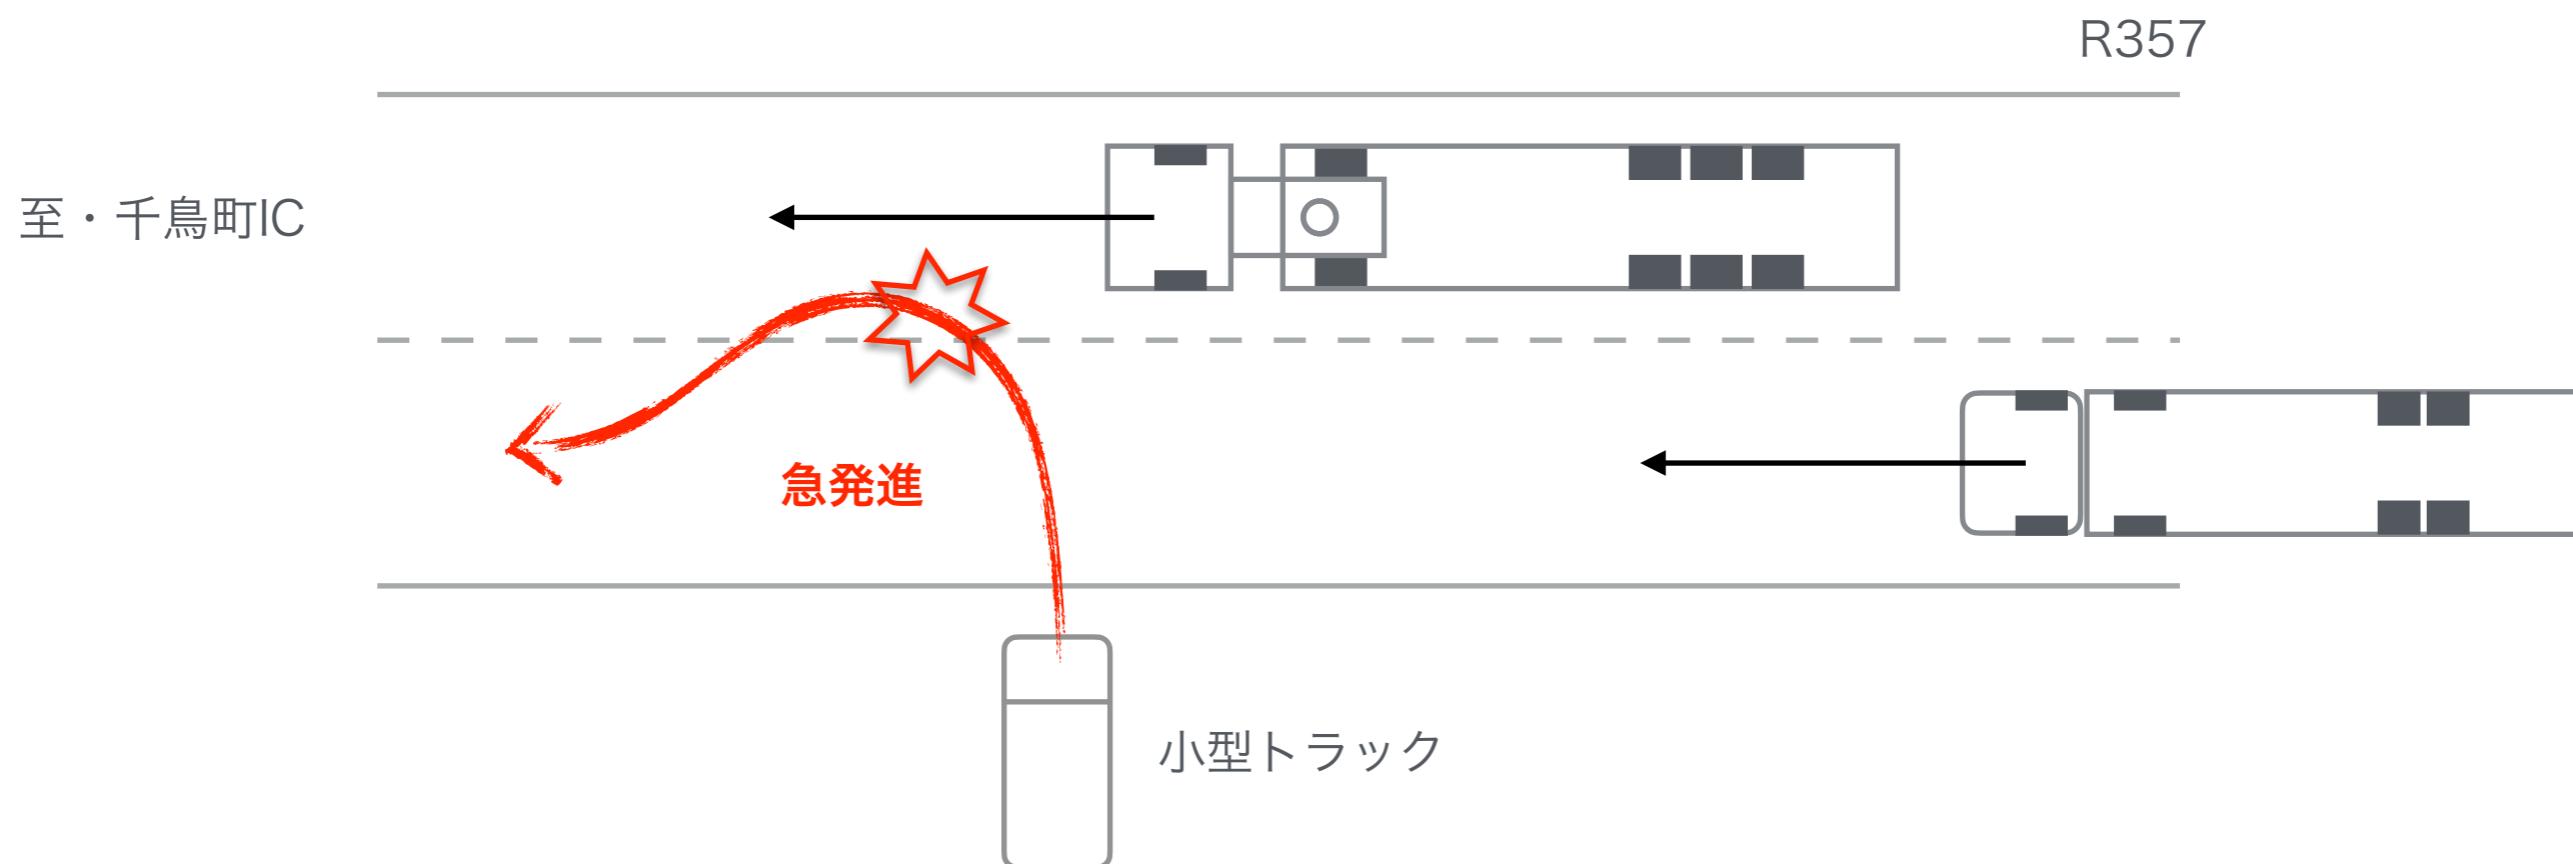
B-002：横道から急発進の小型トラックと衝突寸前

事案の種別	<input type="checkbox"/> 現場/ヤード、 <input checked="" type="checkbox"/> 道路交通、 <input type="checkbox"/> 初心者/うっかり、 <input type="checkbox"/> その他
事案の状況説明	R357を西進して千鳥町ICを目指していたところ、横道から本線に左折しようとしていた小型トラックが急発進。勢い余って右車線にまではみ出してきたため衝突寸前になった。

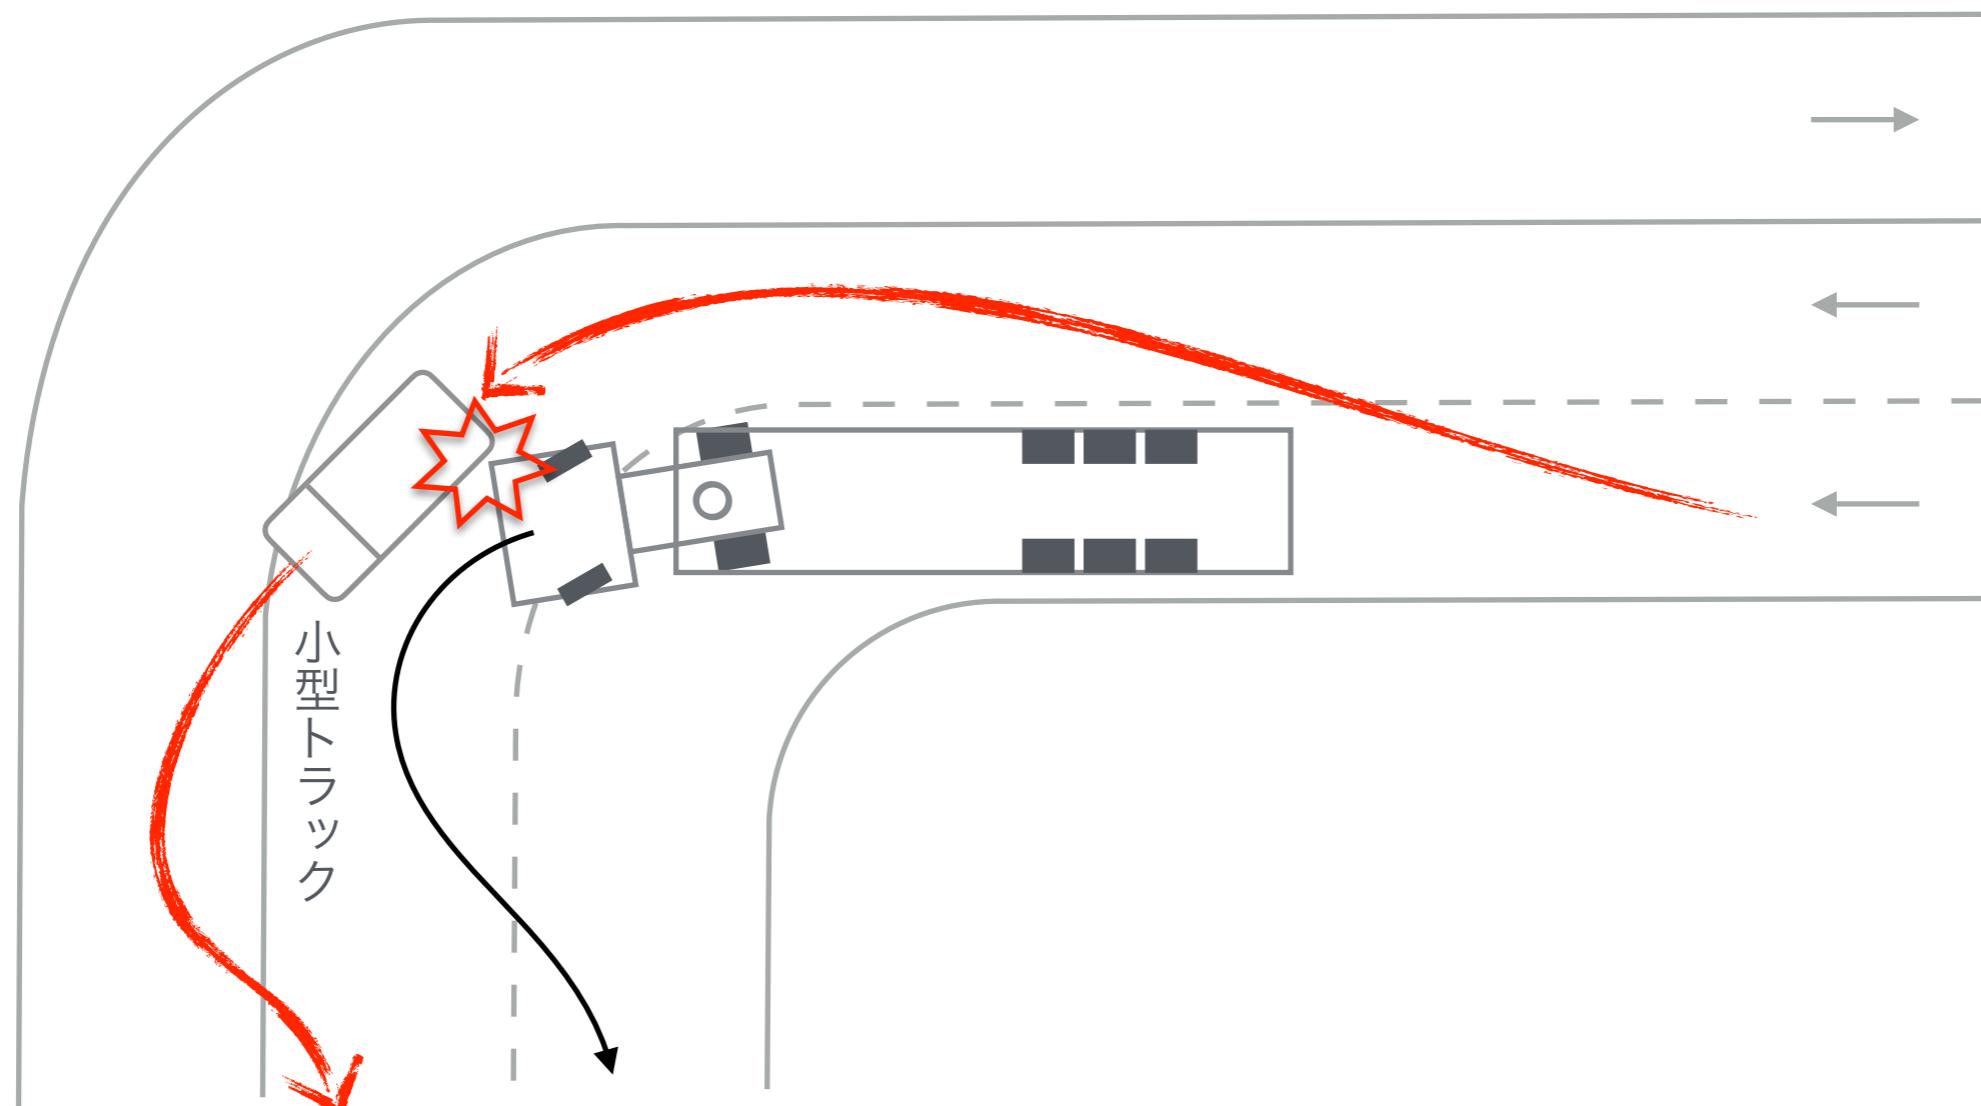
B-003：左折道路で追い越してきた小型トラックと衝突寸前

事案の種別	<input type="checkbox"/> 現場/ヤード、 <input checked="" type="checkbox"/> 道路交通、 <input type="checkbox"/> 初心者/うっかり、 <input type="checkbox"/> その他
事案の状況説明	小田原付近の左折道路で左車線にいてしまったため、右側車線にクルマがいないことを確認して大きく左折しようとしたところ、おそらく後方から追い越してきたであろう小型トラックが右側車線から猛スピードで左折してきたために衝突寸前になった。その小型トラックは対向車線にはみ出して左折していった。もし対向車が来ていたら正面衝突だった。

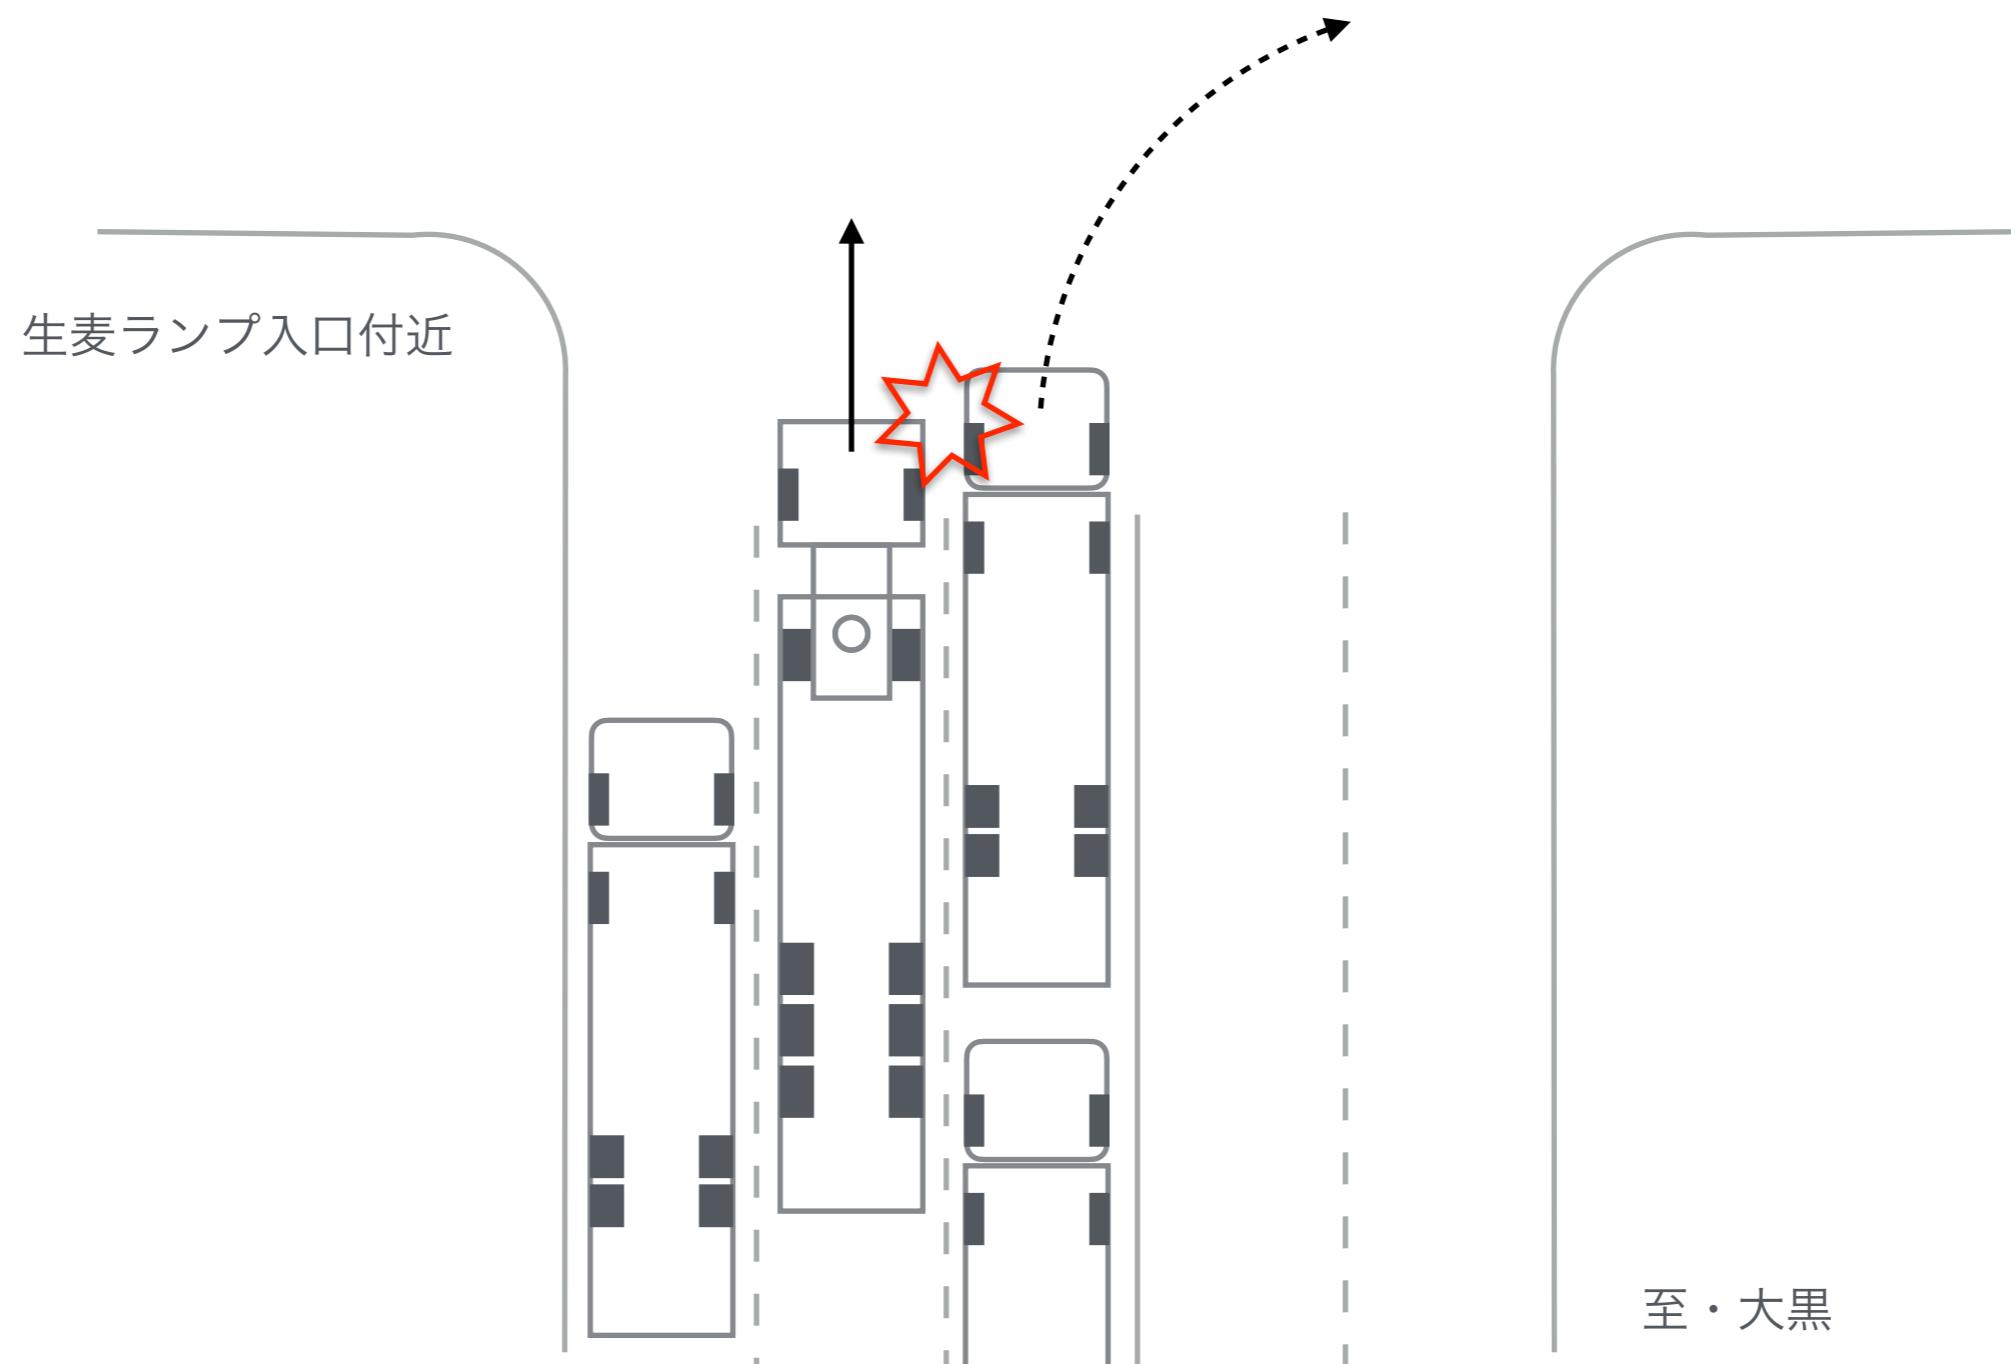
B-004：右折待ち大型トラックがミラーを開き接触寸前

事案の種別	<input type="checkbox"/> 現場/ヤード、 <input checked="" type="checkbox"/> 道路交通、 <input type="checkbox"/> 初心者/うっかり、 <input type="checkbox"/> その他
事案の状況説明	交差点を直進しようとしたところ、右折信号も青になり、右折待ちの大型トラックがミラーを開いた。タイミング悪くその真横を通過中だったため、ミラー同士が接触寸前になった。

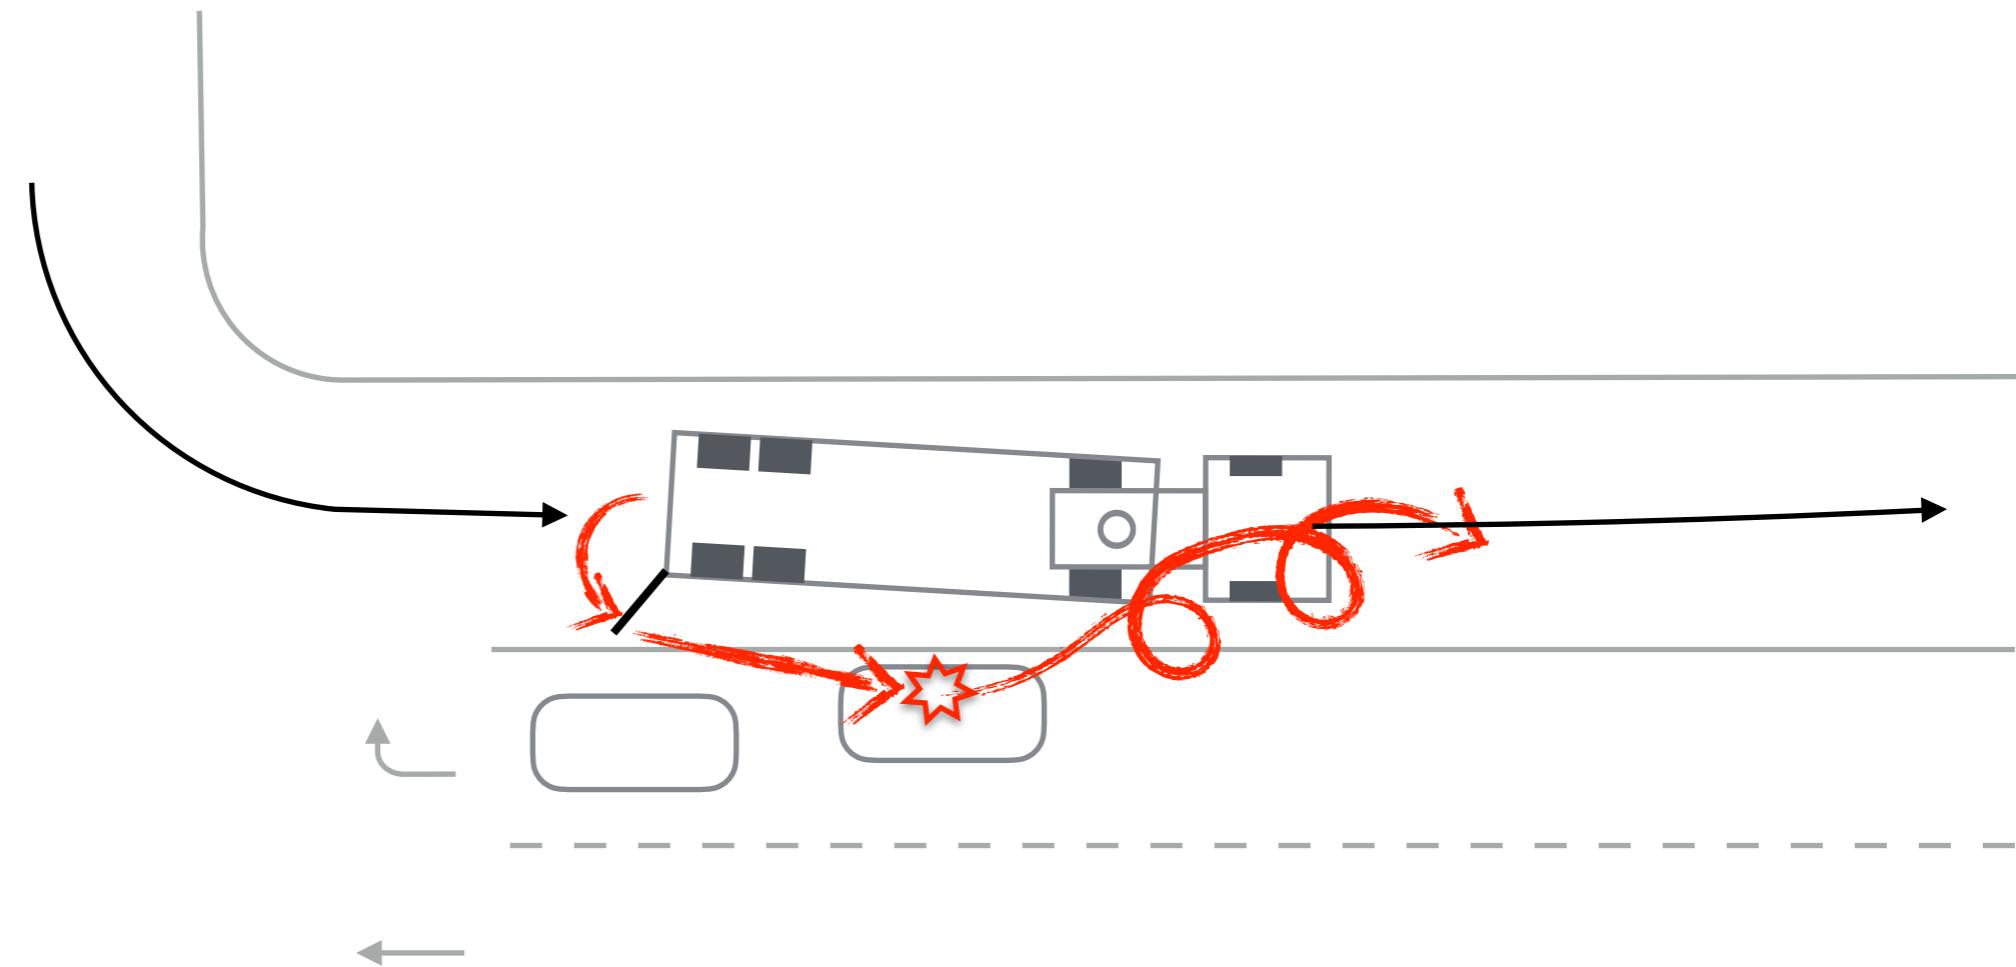
B-005：開いたコンテナドアが乗用車に衝突し転覆させた

事案の種別	<input type="checkbox"/> 現場/ヤード、 <input checked="" type="checkbox"/> 道路交通、 <input type="checkbox"/> 初心者/うっかり、 <input type="checkbox"/> その他
事案の状況説明	交差点を左折してきたトレーラーのコンテナドアが遠心力で開いてしまい、右折レーン2台目の乗用車に激突。コンテナドアのシャフト下部のカム部分が、乗用車のフロントガラスを突き破り、屋根を引っ掛けて、この乗用車をひっくり返してしまった。X (Twitter) に流れていたドライブレコーダー映像からの情報。 https://x.com/Mitsuhiko_Z1/status/1818210293362864400

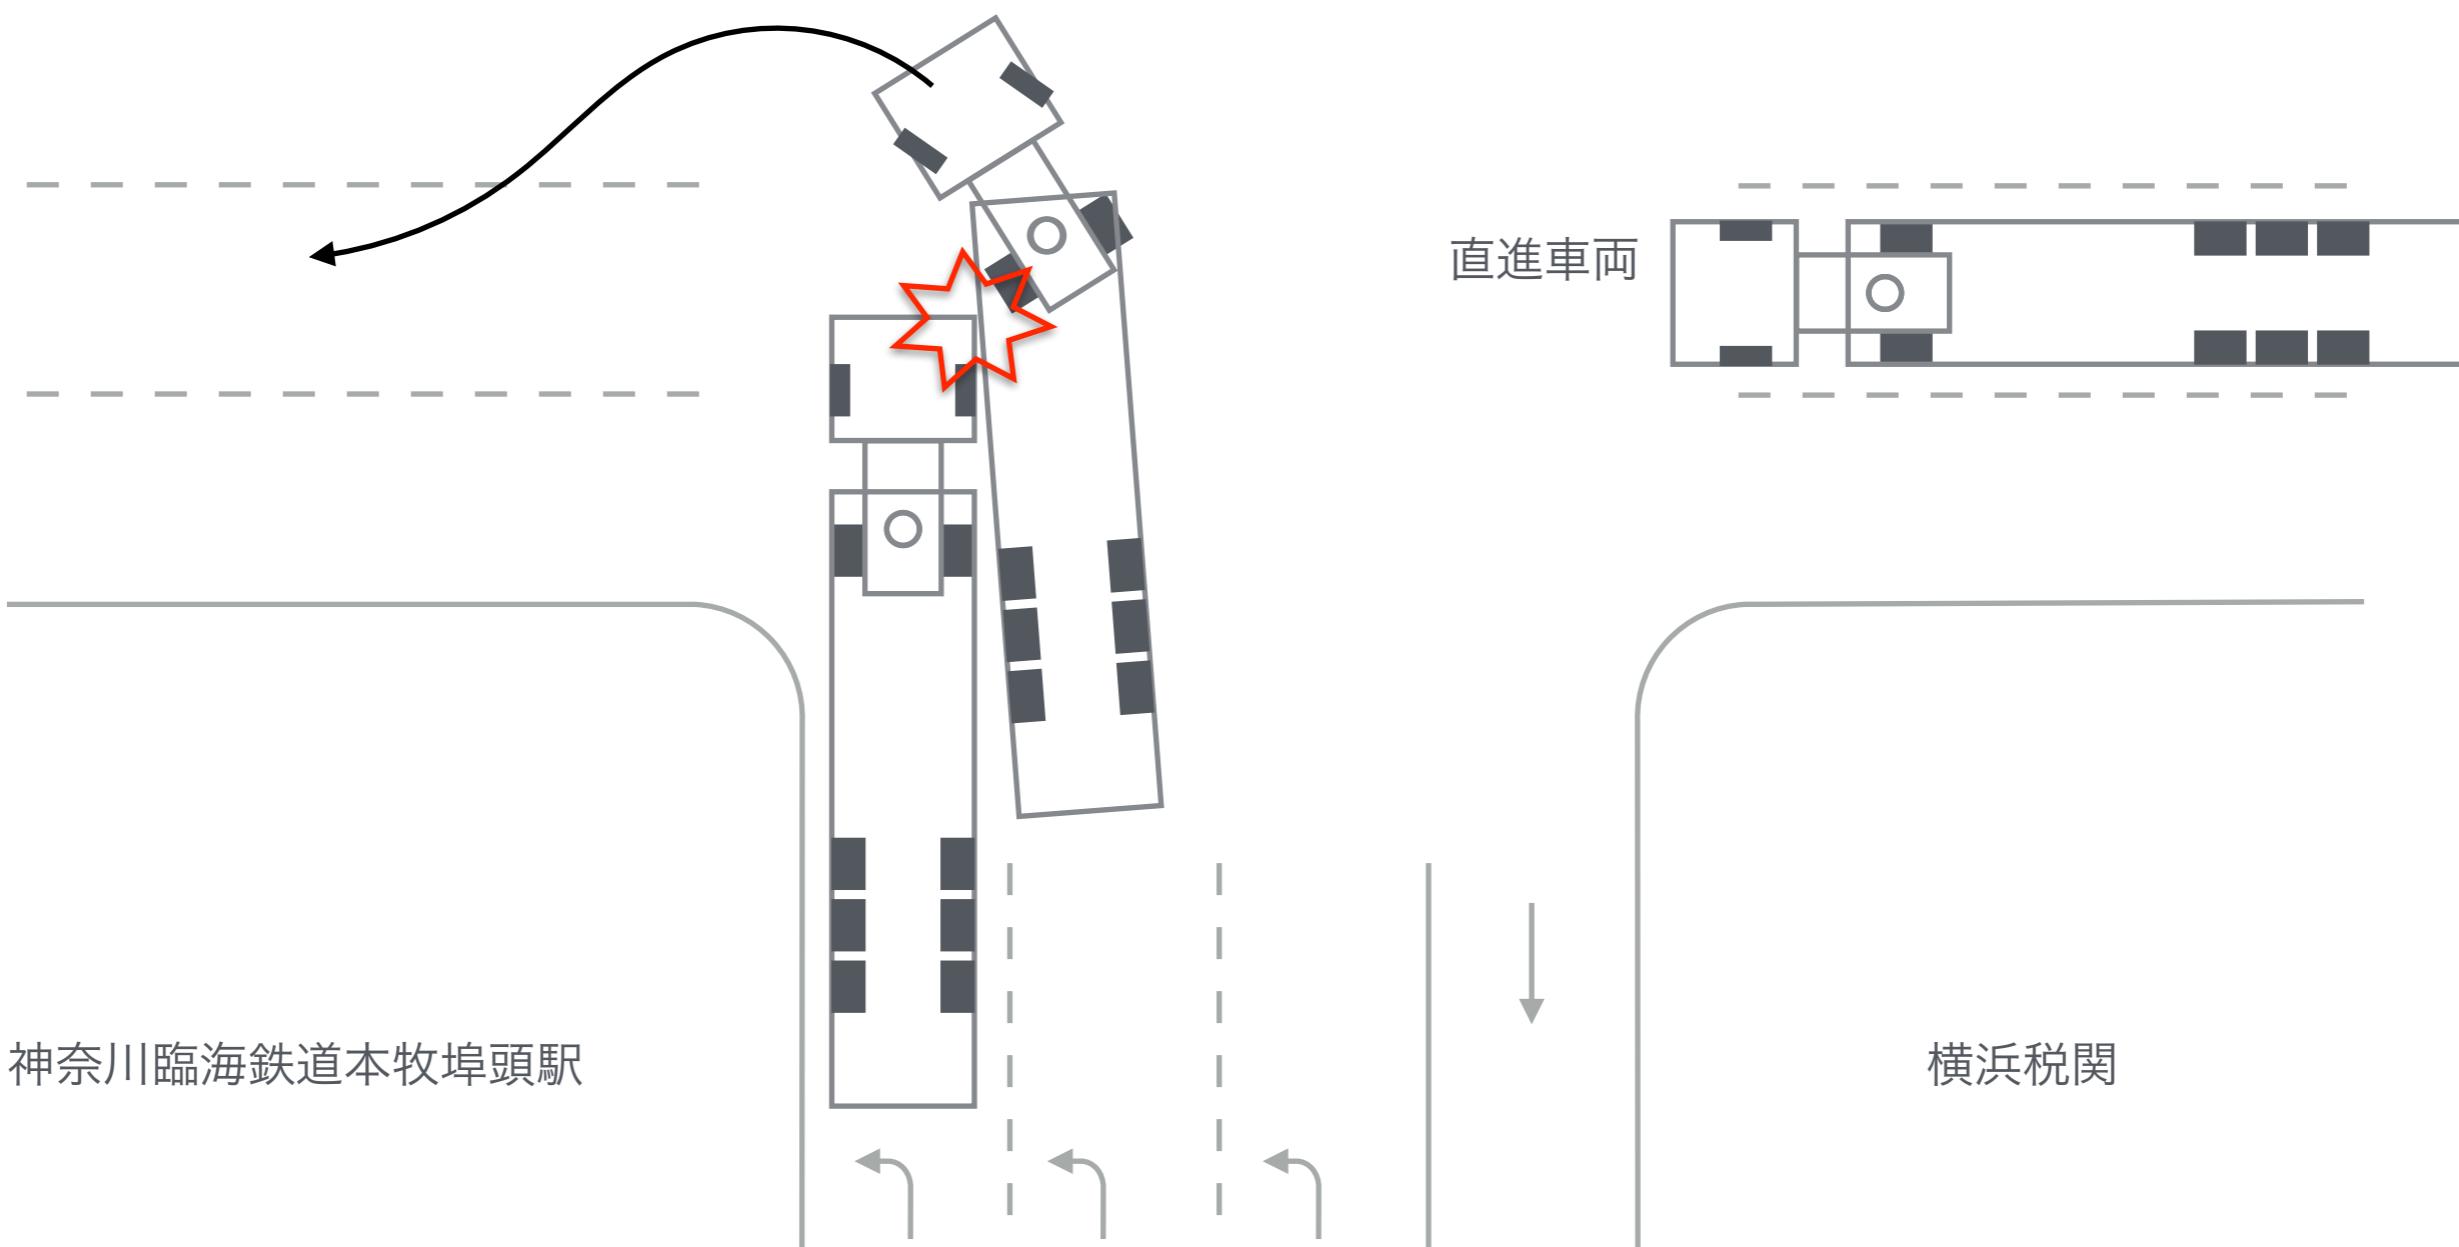
B-006：丁字路左折時に内側の車両に接触

事案の種別	<input type="checkbox"/> 現場/ヤード、 <input checked="" type="checkbox"/> 道路交通、 <input type="checkbox"/> 初心者/うっかり、 <input type="checkbox"/> その他
事案の状況説明	港湾地区の左折3車線中央から左折しようとしていたトレーラーが、右から来る直進車両に気を配りながら左折し始めたところ、左車線から左折しようと進入してきたトレーラーと接触。破損した部品が散乱する事故になった。
