海上コンテナ運送業務 ヒヤリハット事例集

Last update : 2025.10.25

そこで、本資料では海上コンテナ運送業務におけるヒヤリハット事例（事故を含む）を資料化および共有し、海コン業界全体の事故低減に寄与することを目指します。

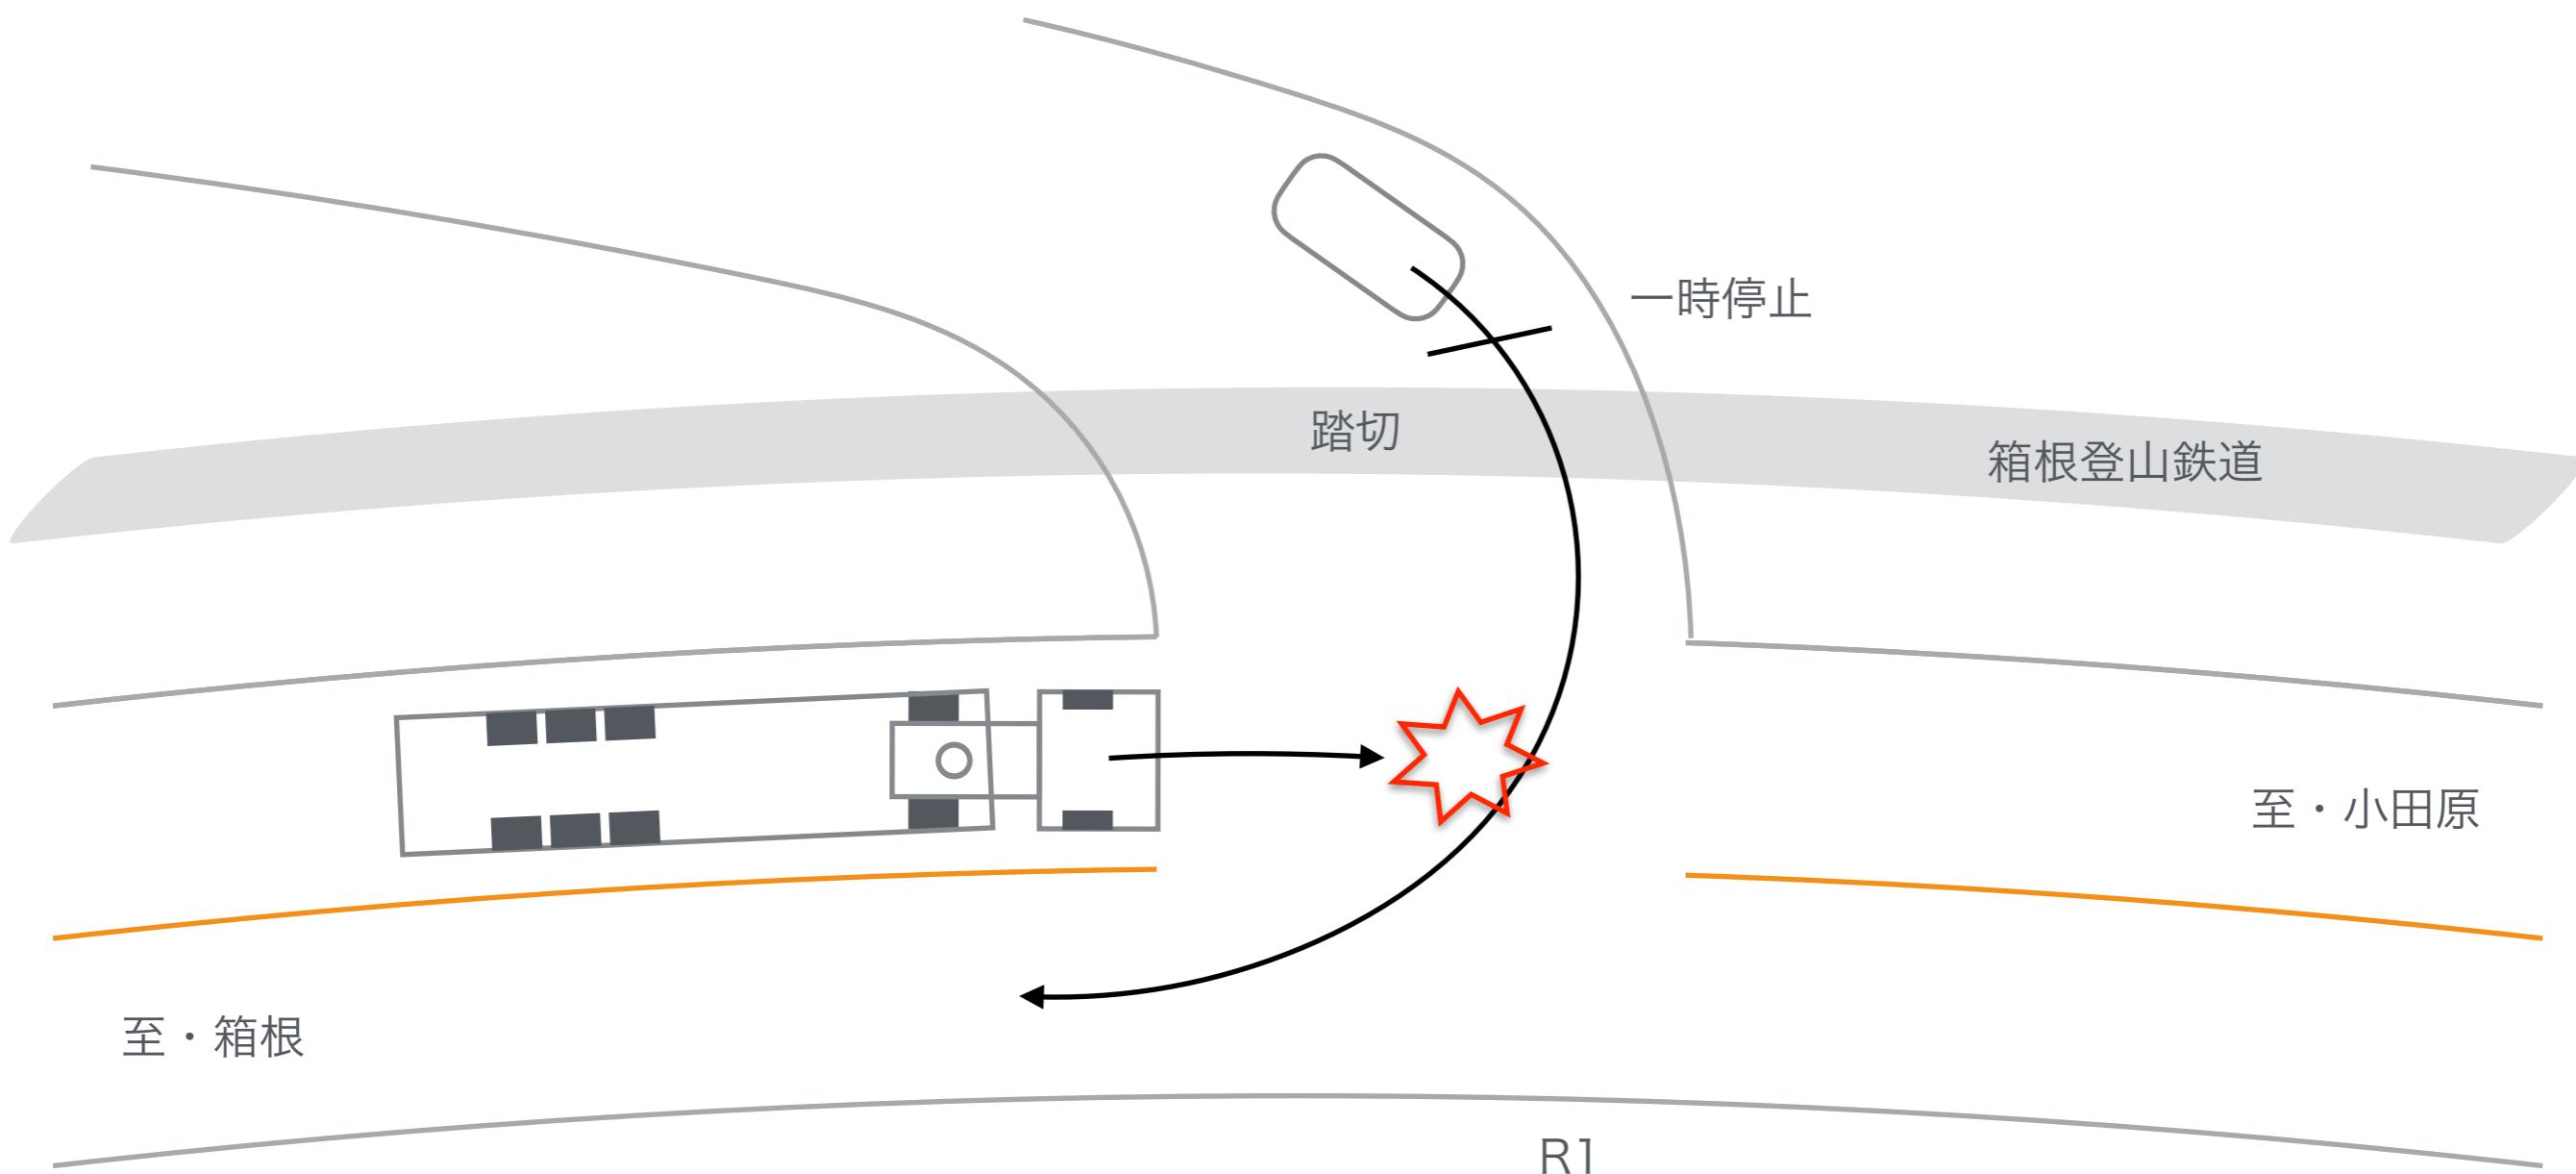
B-008：右折車両が右側を目視確認せず曲がってきて衝突寸前

事案の種別	<input type="checkbox"/> 現場/ヤード、 <input checked="" type="checkbox"/> 道路交通、 <input type="checkbox"/> 初心者/うっかり、 <input type="checkbox"/> その他
事案の状況説明	R1を箱根から小田原に向けて降りてきたところ、踏切で一旦停止した乗用車が右側つまりこちら側を一切目視確認することなく右折ってきて衝突寸前。実はその車両の挙動が怪しいように思えたので直前に念のため減速していたことで衝突を避けられた。

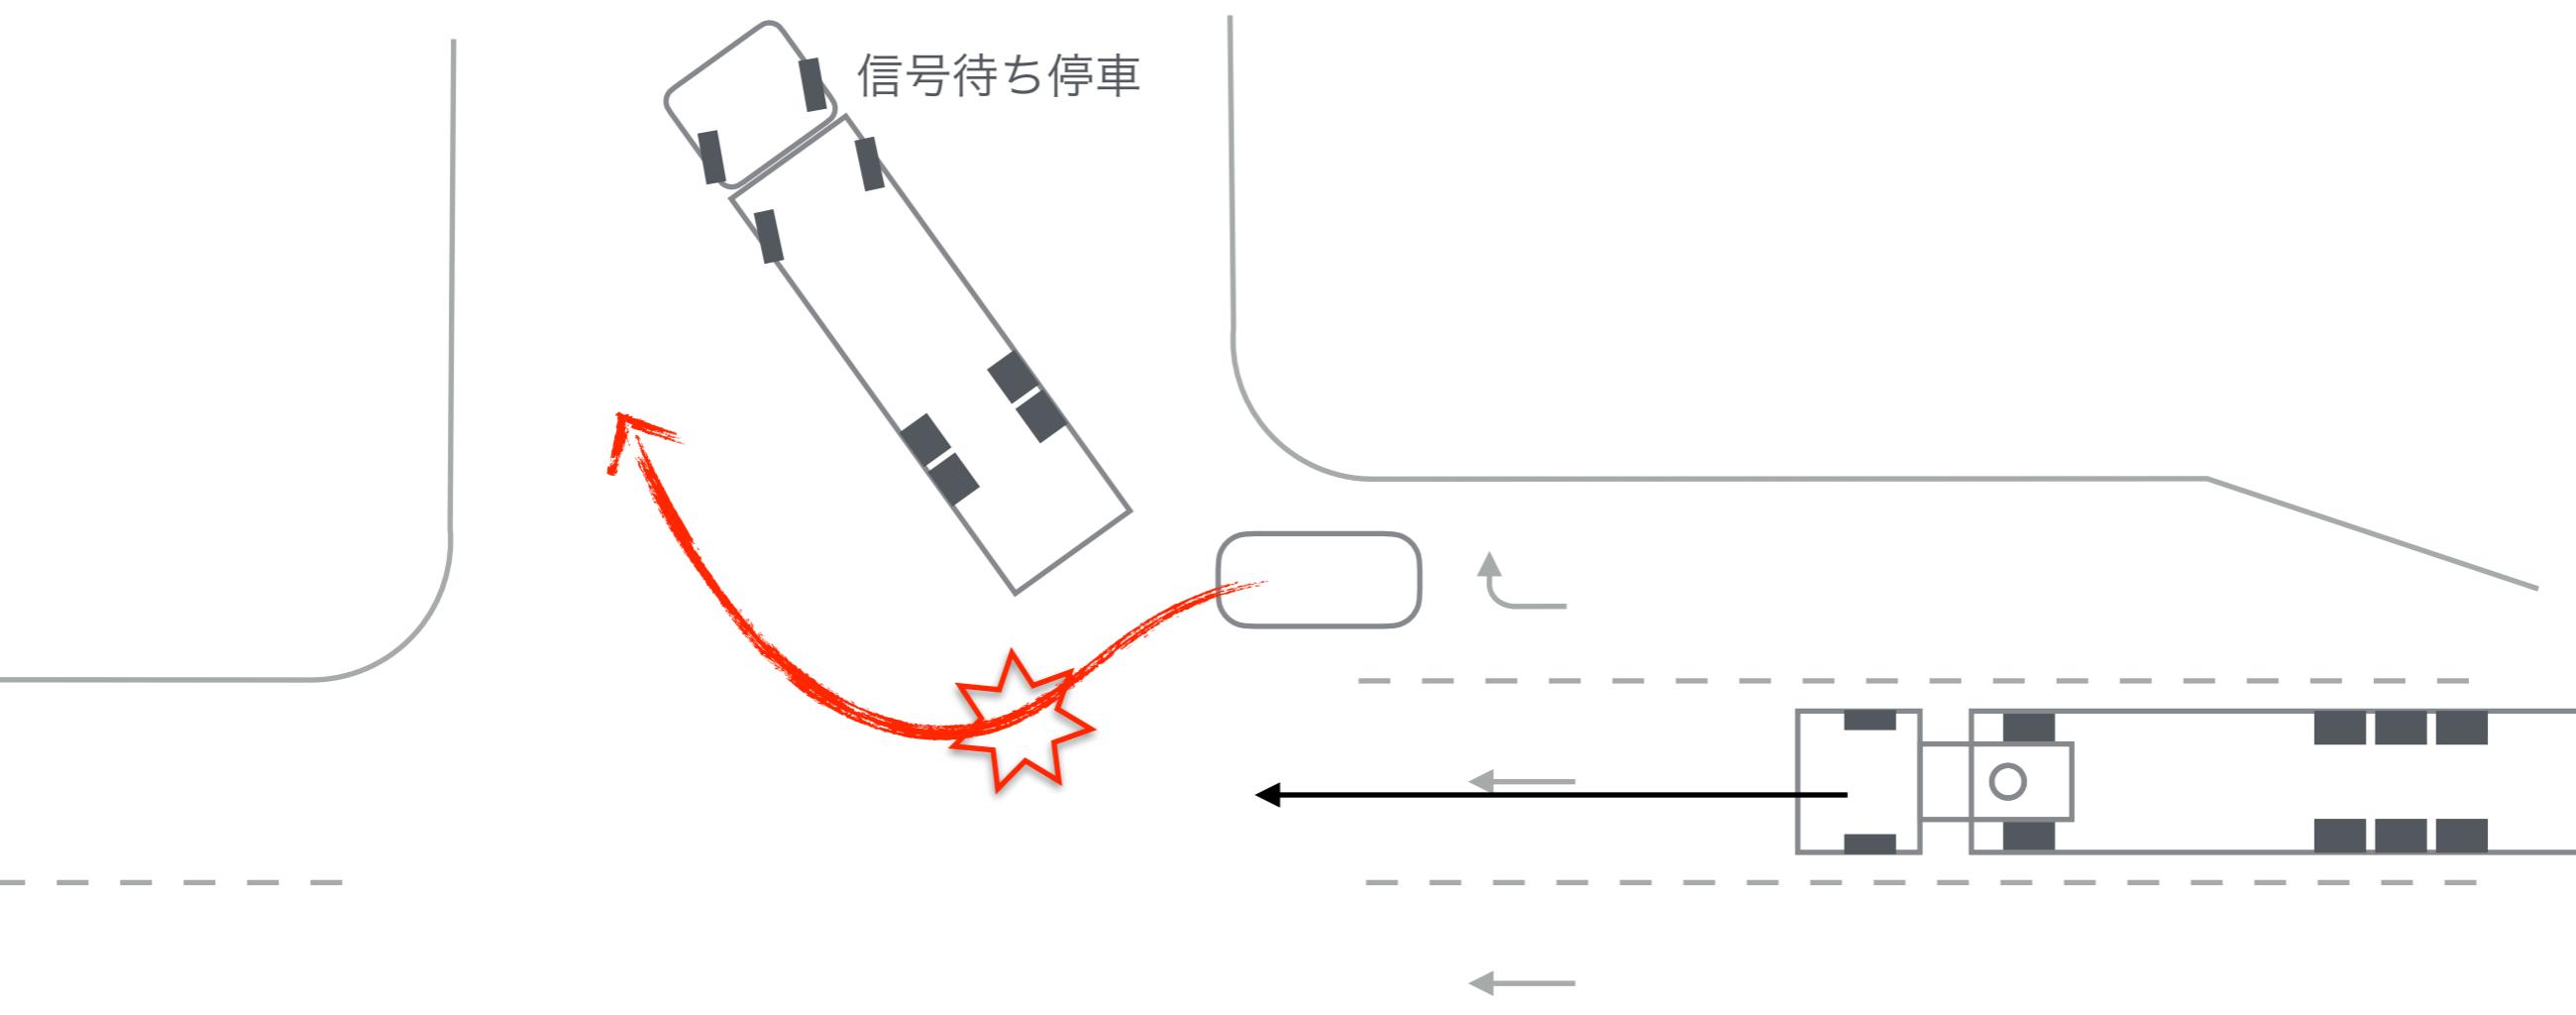
B-009：右折待ち車両が直進車線進入で接触寸前

事案の種別	<input type="checkbox"/> 現場/ヤード、 <input checked="" type="checkbox"/> 道路交通、 <input type="checkbox"/> 初心者/うっかり、 <input type="checkbox"/> その他
事案の状況説明	交差点を直進しようとしていたところ、右折待ちの乗用車が同じく右折待ち大型トラックを抜かそうとし、その際にこちらの直進車線に進入してきたために接触寸前になった。

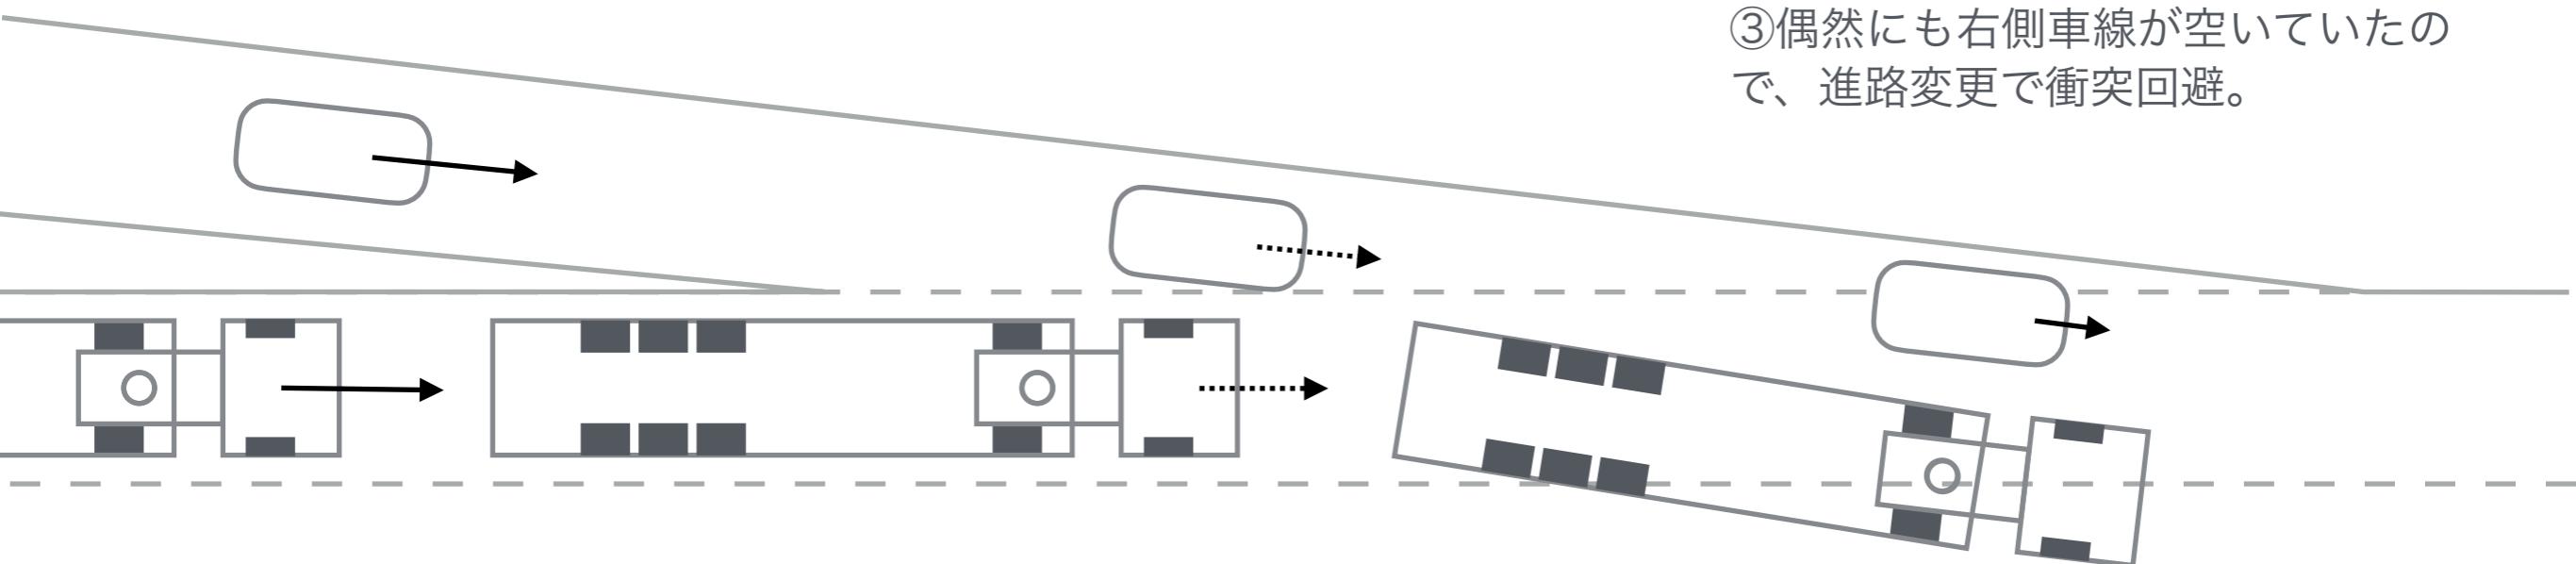
B-010：山手トンネル内合流で衝突寸前

事案の種別	<input type="checkbox"/> 現場/ヤード、 <input checked="" type="checkbox"/> 道路交通、 <input type="checkbox"/> 初心者/うっかり、 <input type="checkbox"/> その他
事案の状況説明	首都高C2山手トンネル内を走行中、合流車線から進入してきた同速度の乗用車がこちらを全く意識せずに合流してこようとしたために衝突寸前になった。

①合流車線から進入てくる
同速度の乗用車を視認

②危険を感じ、強い減速開始。同時に乗用車も強い減速。そのため相対位置関係変わらず。

③偶然にも右側車線が空いていたので、進路変更で衝突回避。

もし右側車線が空いてなかつたら、あるいは右側車線から速い後続車が来ていたらかなり危なかった。

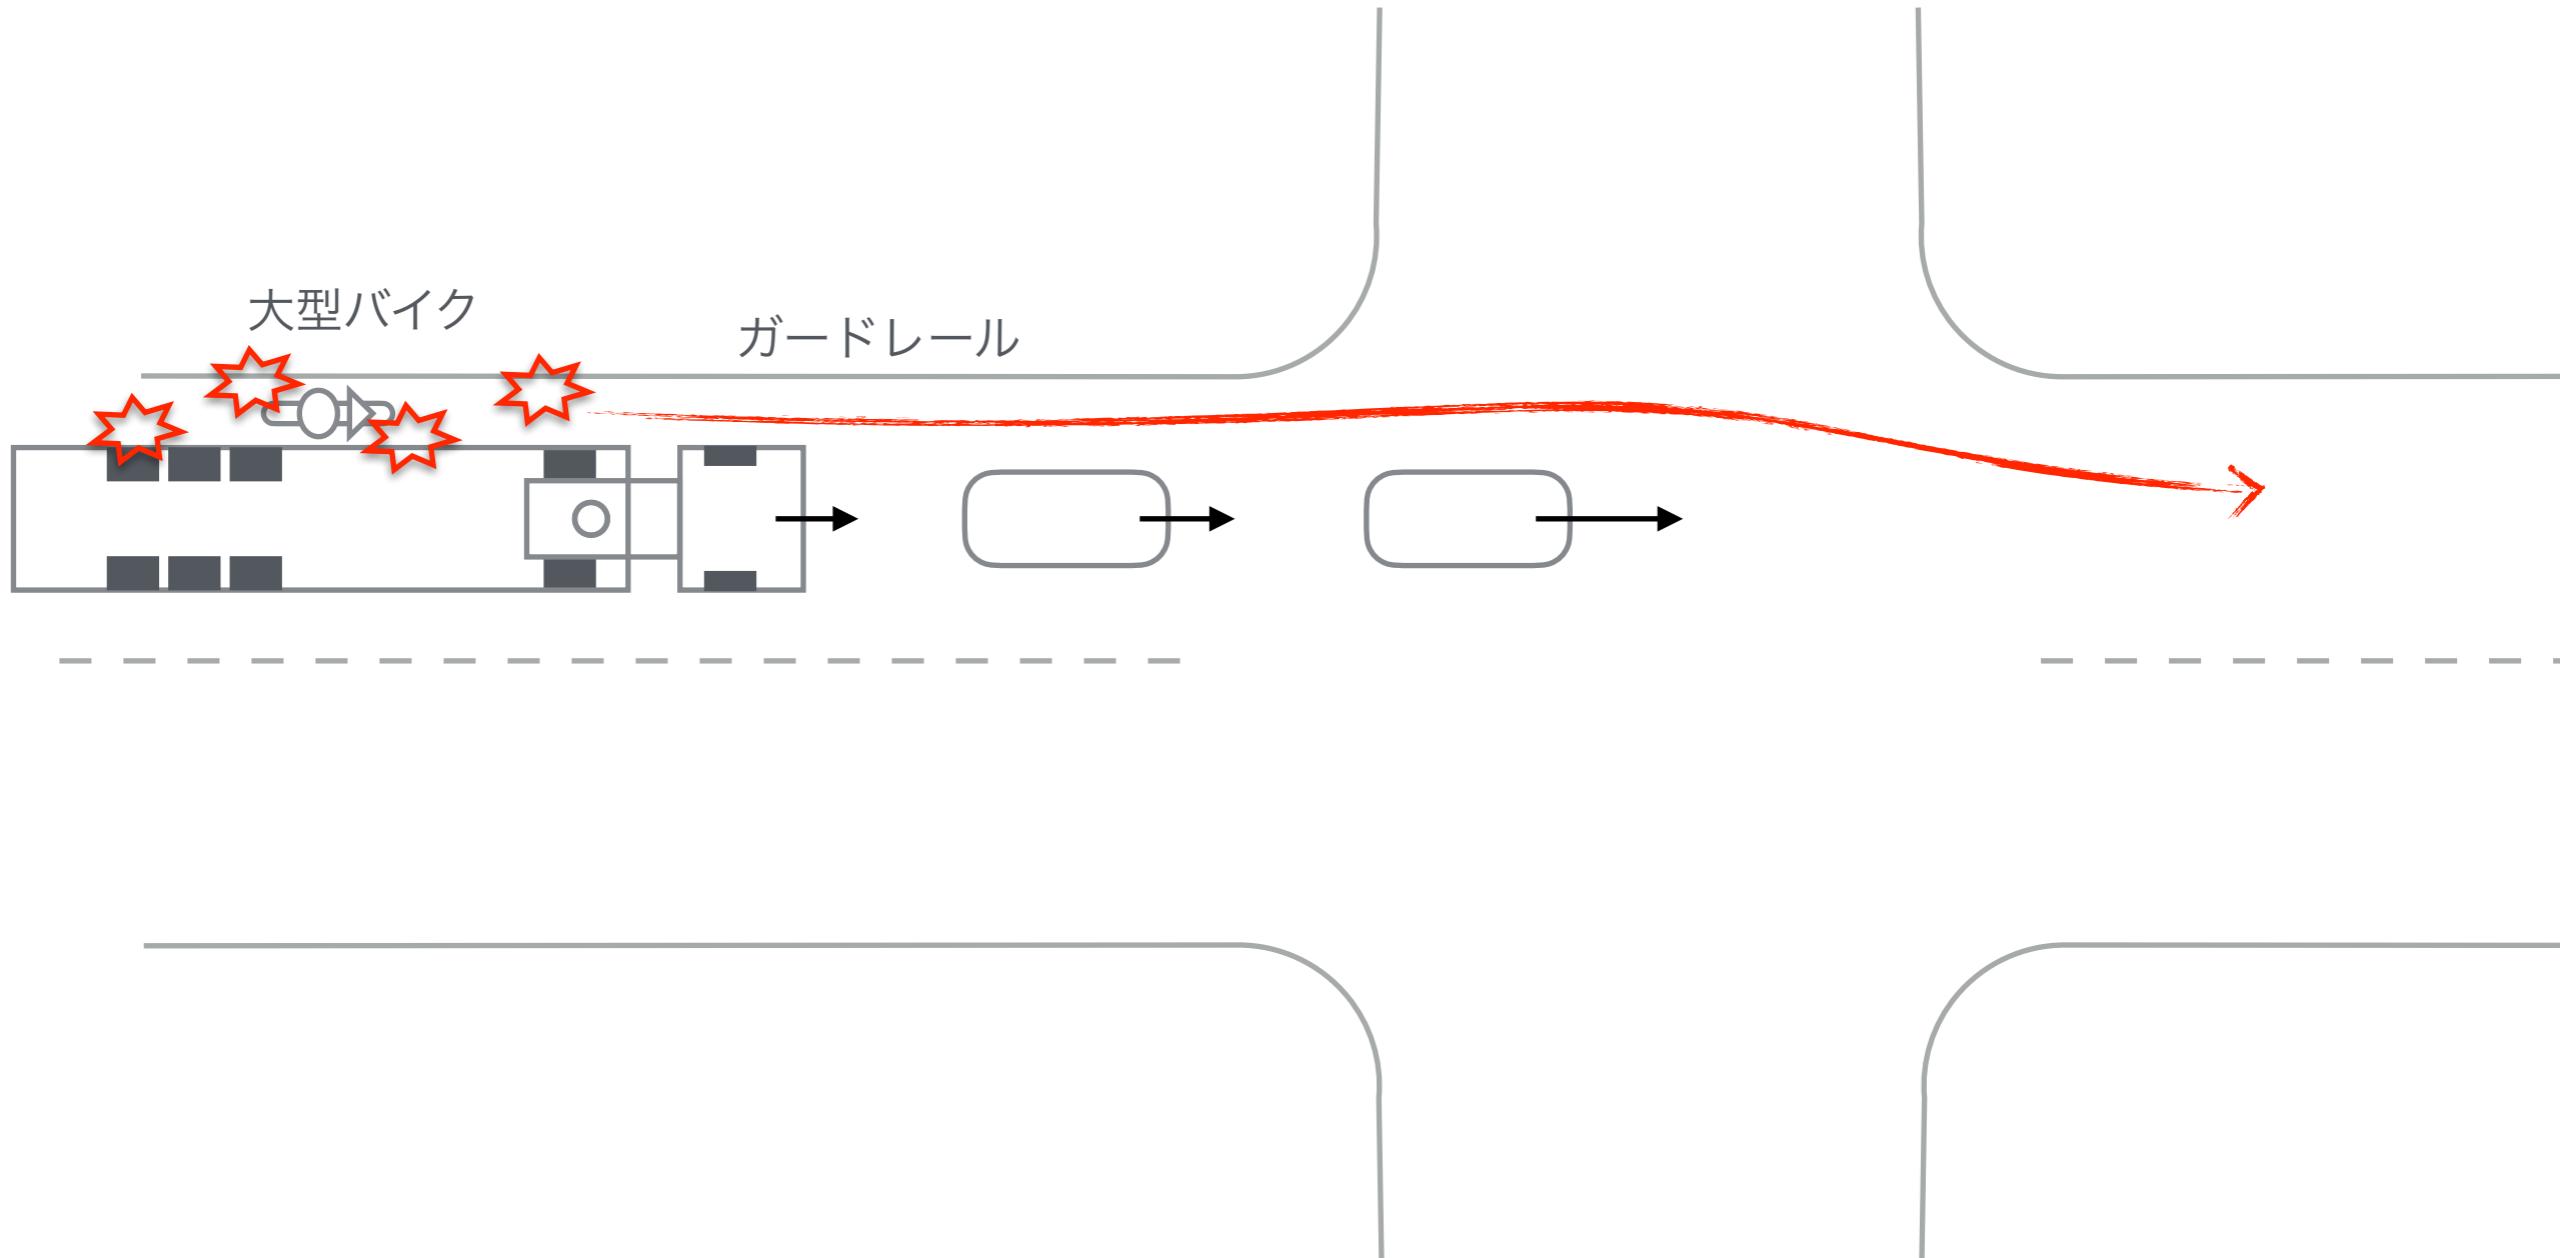
B-012：すり抜け大型バイクがシャーシとガードレールに往復接触

事案の種別	<input type="checkbox"/> 現場/ヤード、 <input checked="" type="checkbox"/> 道路交通、 <input type="checkbox"/> 初心者/うっかり、 <input type="checkbox"/> その他
事案の状況説明	交差点で信号が青に変わったので、前車に続いてゆるゆると発進したところ、左後方で衝撃音。バックミラーを見ると、すり抜けしてきた大型バイクがシャーシ（コンテナ）とガードレールの両方に複数回往復接触した。転倒するのかと思ったが、体勢を立て直し、走り去った。

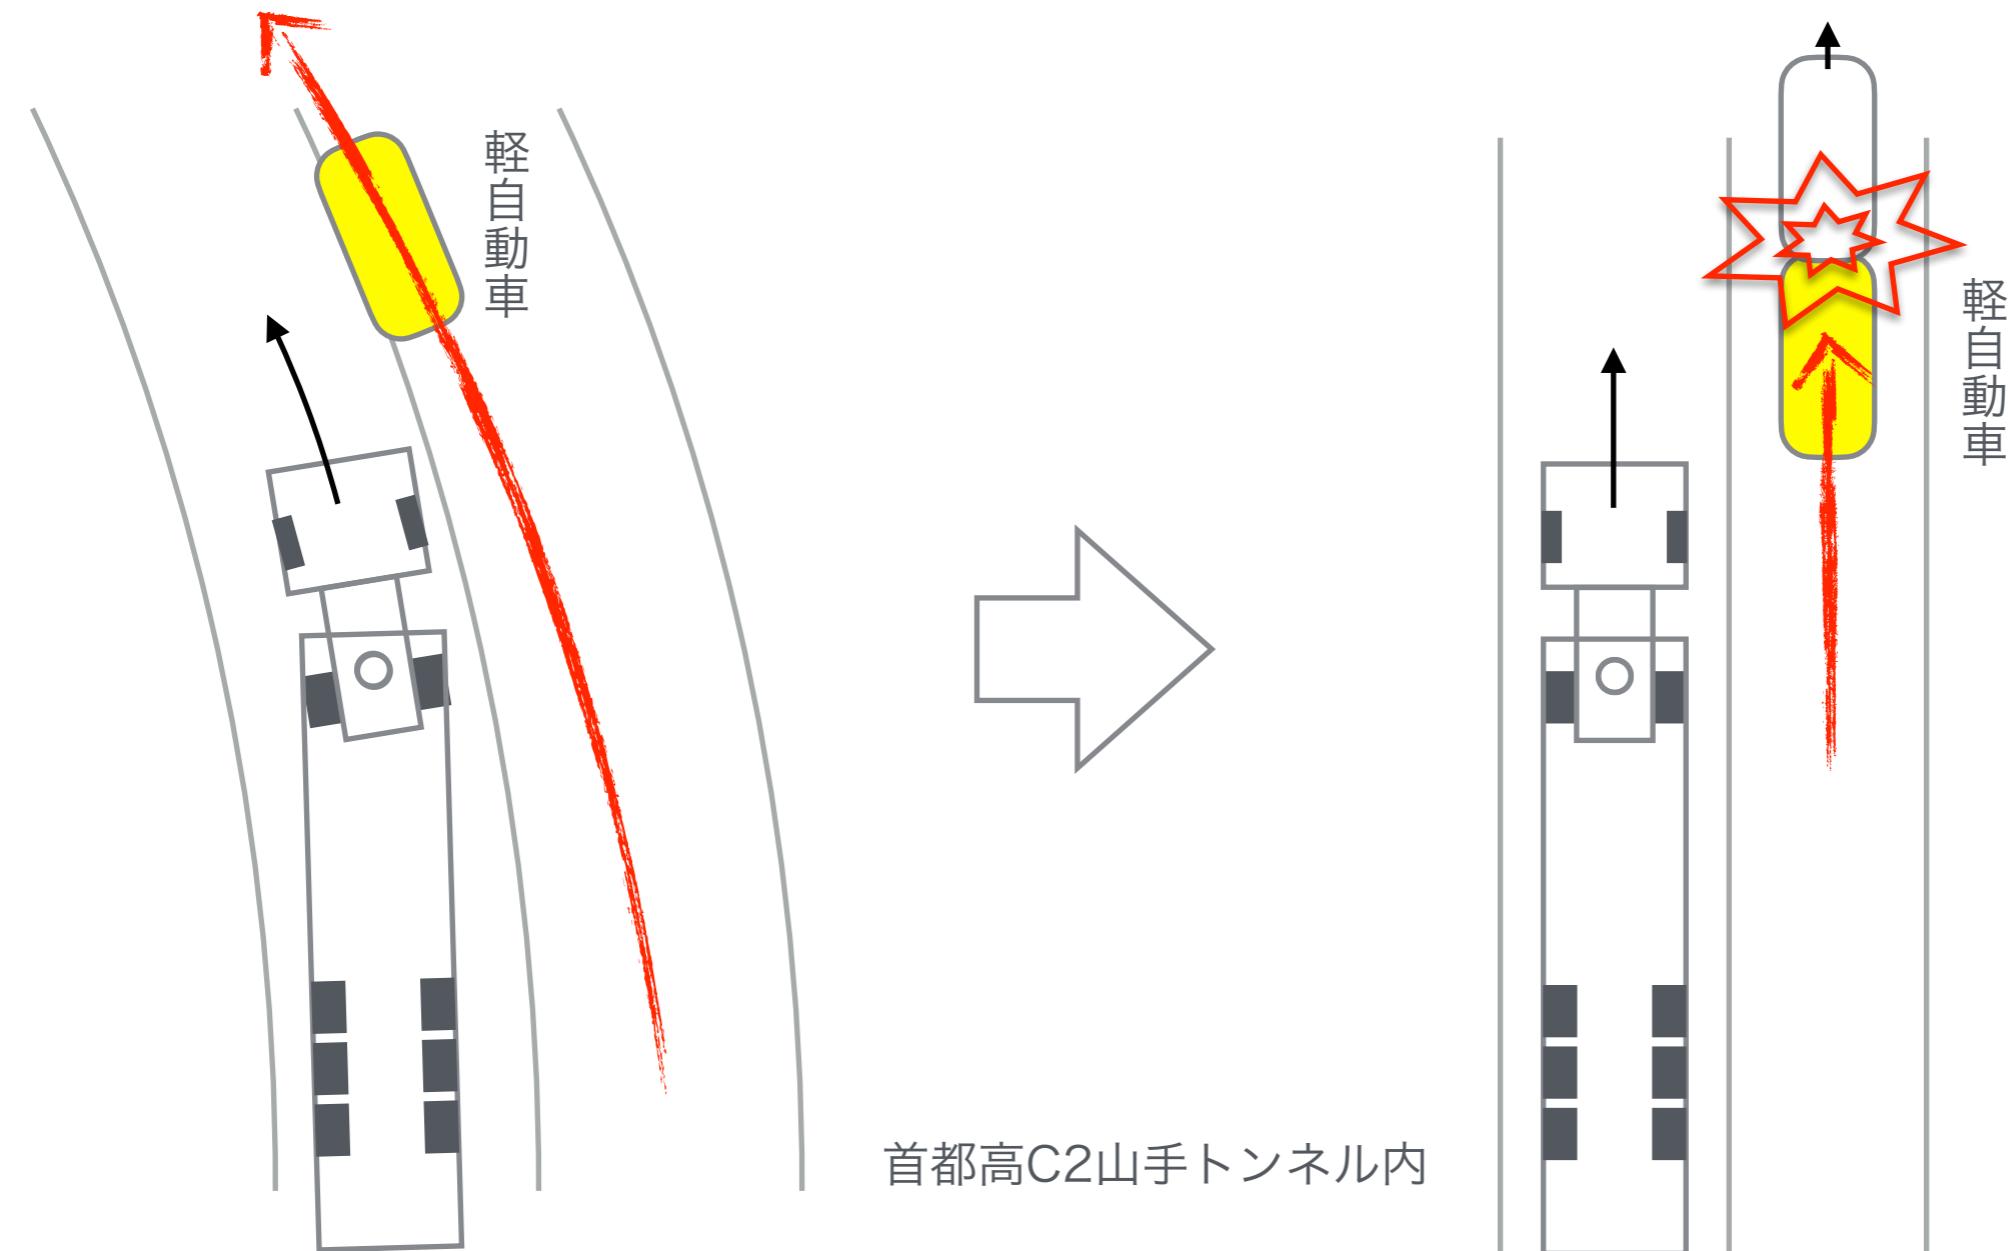
B-013：首都高C2山手トンネル内で初心者マーク軽自動車が追突事故

事案の種別	<input type="checkbox"/> 現場/ヤード、 <input checked="" type="checkbox"/> 道路交通、 <input type="checkbox"/> 初心者/うっかり、 <input type="checkbox"/> その他
事案の状況説明	首都高C2山手トンネルを南下していたところ、左カーブの度にセンター線を踏み越えてくる初心者マーク＆無灯火の不審な軽自動車がいた。右車線の方が流れが若干速く、その軽自動車は前方に消えた。その後、右車線の流れが遅くなり、その軽自動車に追いついたところ、渋滞中の車列の最後尾にその軽自動車がまさかの激しい追突事故。おそらく多重衝突になった。

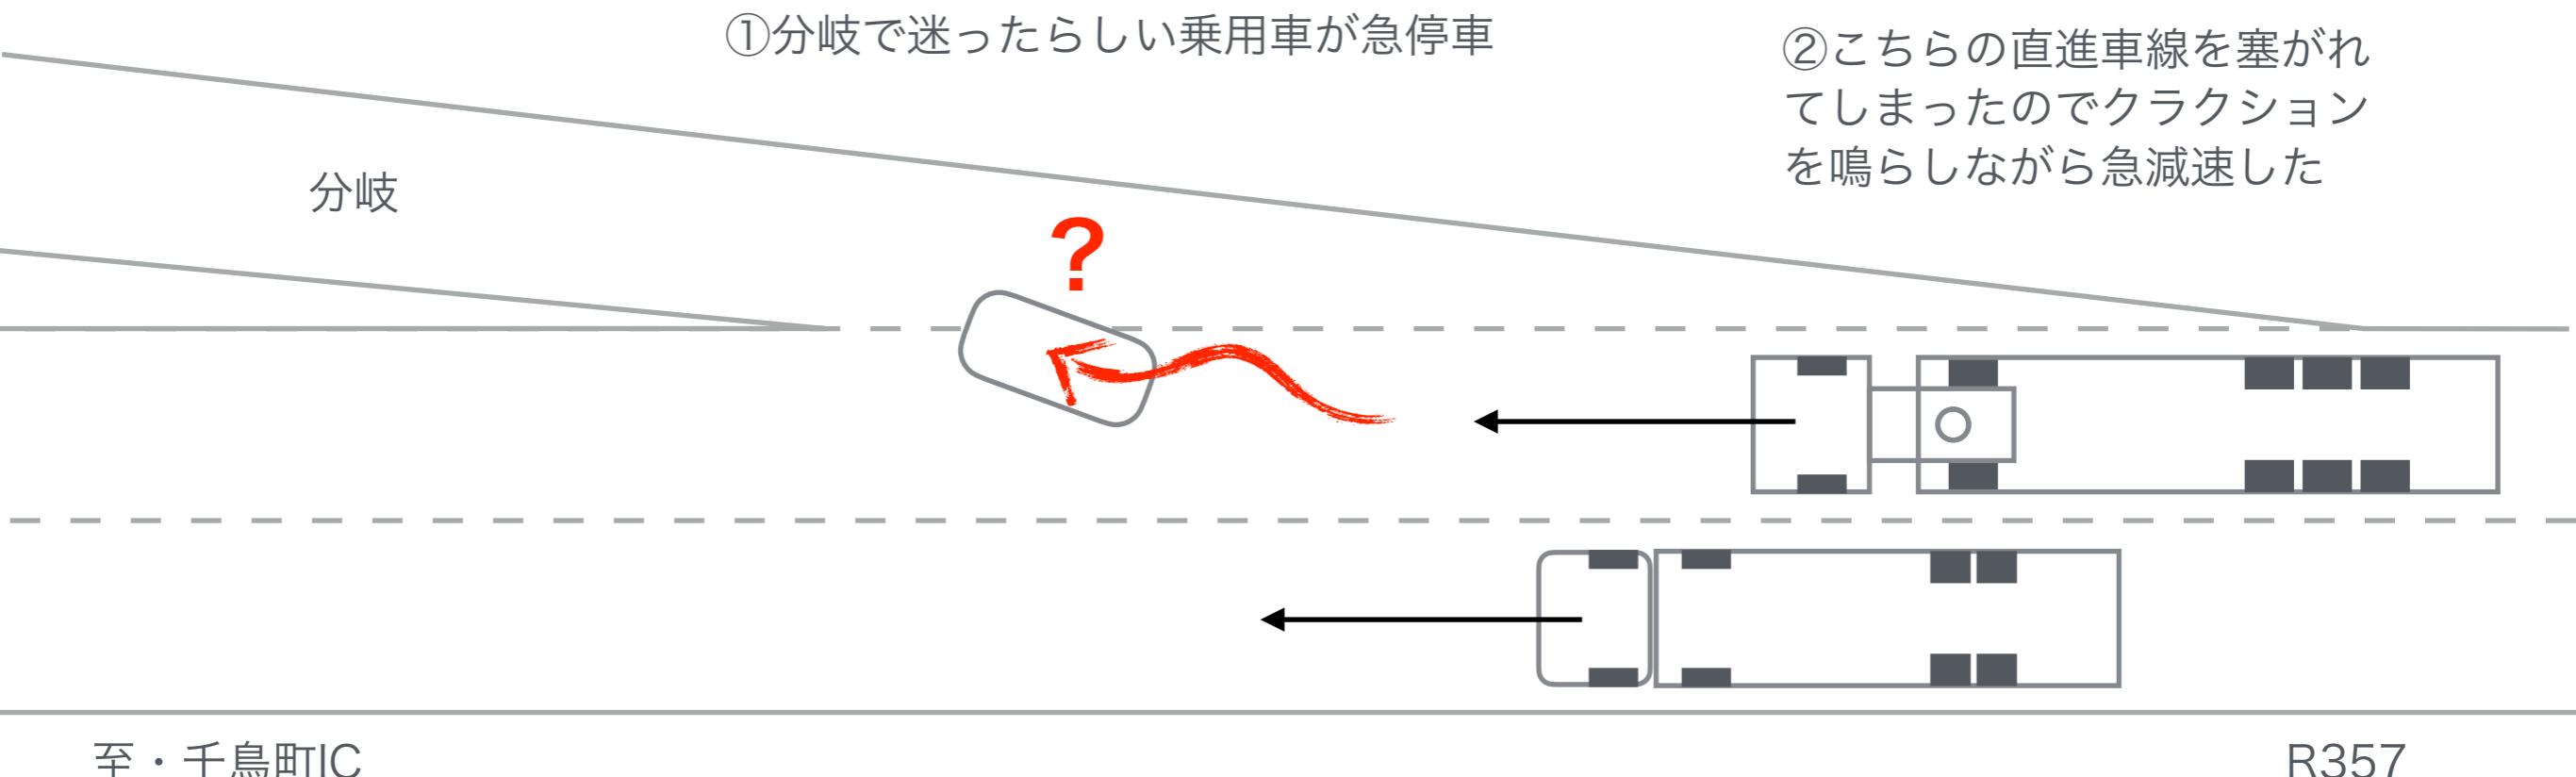
B-014：道に迷った乗用車が分岐で急停車して追突寸前

事案の種別	<input type="checkbox"/> 現場/ヤード、 <input checked="" type="checkbox"/> 道路交通、 <input type="checkbox"/> 初心者/うっかり、 <input type="checkbox"/> その他
事案の状況説明	R357を千鳥町ICに向けて走行中、分岐で道に迷ったらしい乗用車が直進車線も塞ぐ形で急停車。追突回避のため、クラクションを鳴らしながら急減速し、ことなきを得た。その後、この乗用車も右車線（直進）に復帰したが、左への分岐を見つけると2車線を一気に跨いで左分岐していった。挙動が危ないクルマはずっと危ない。

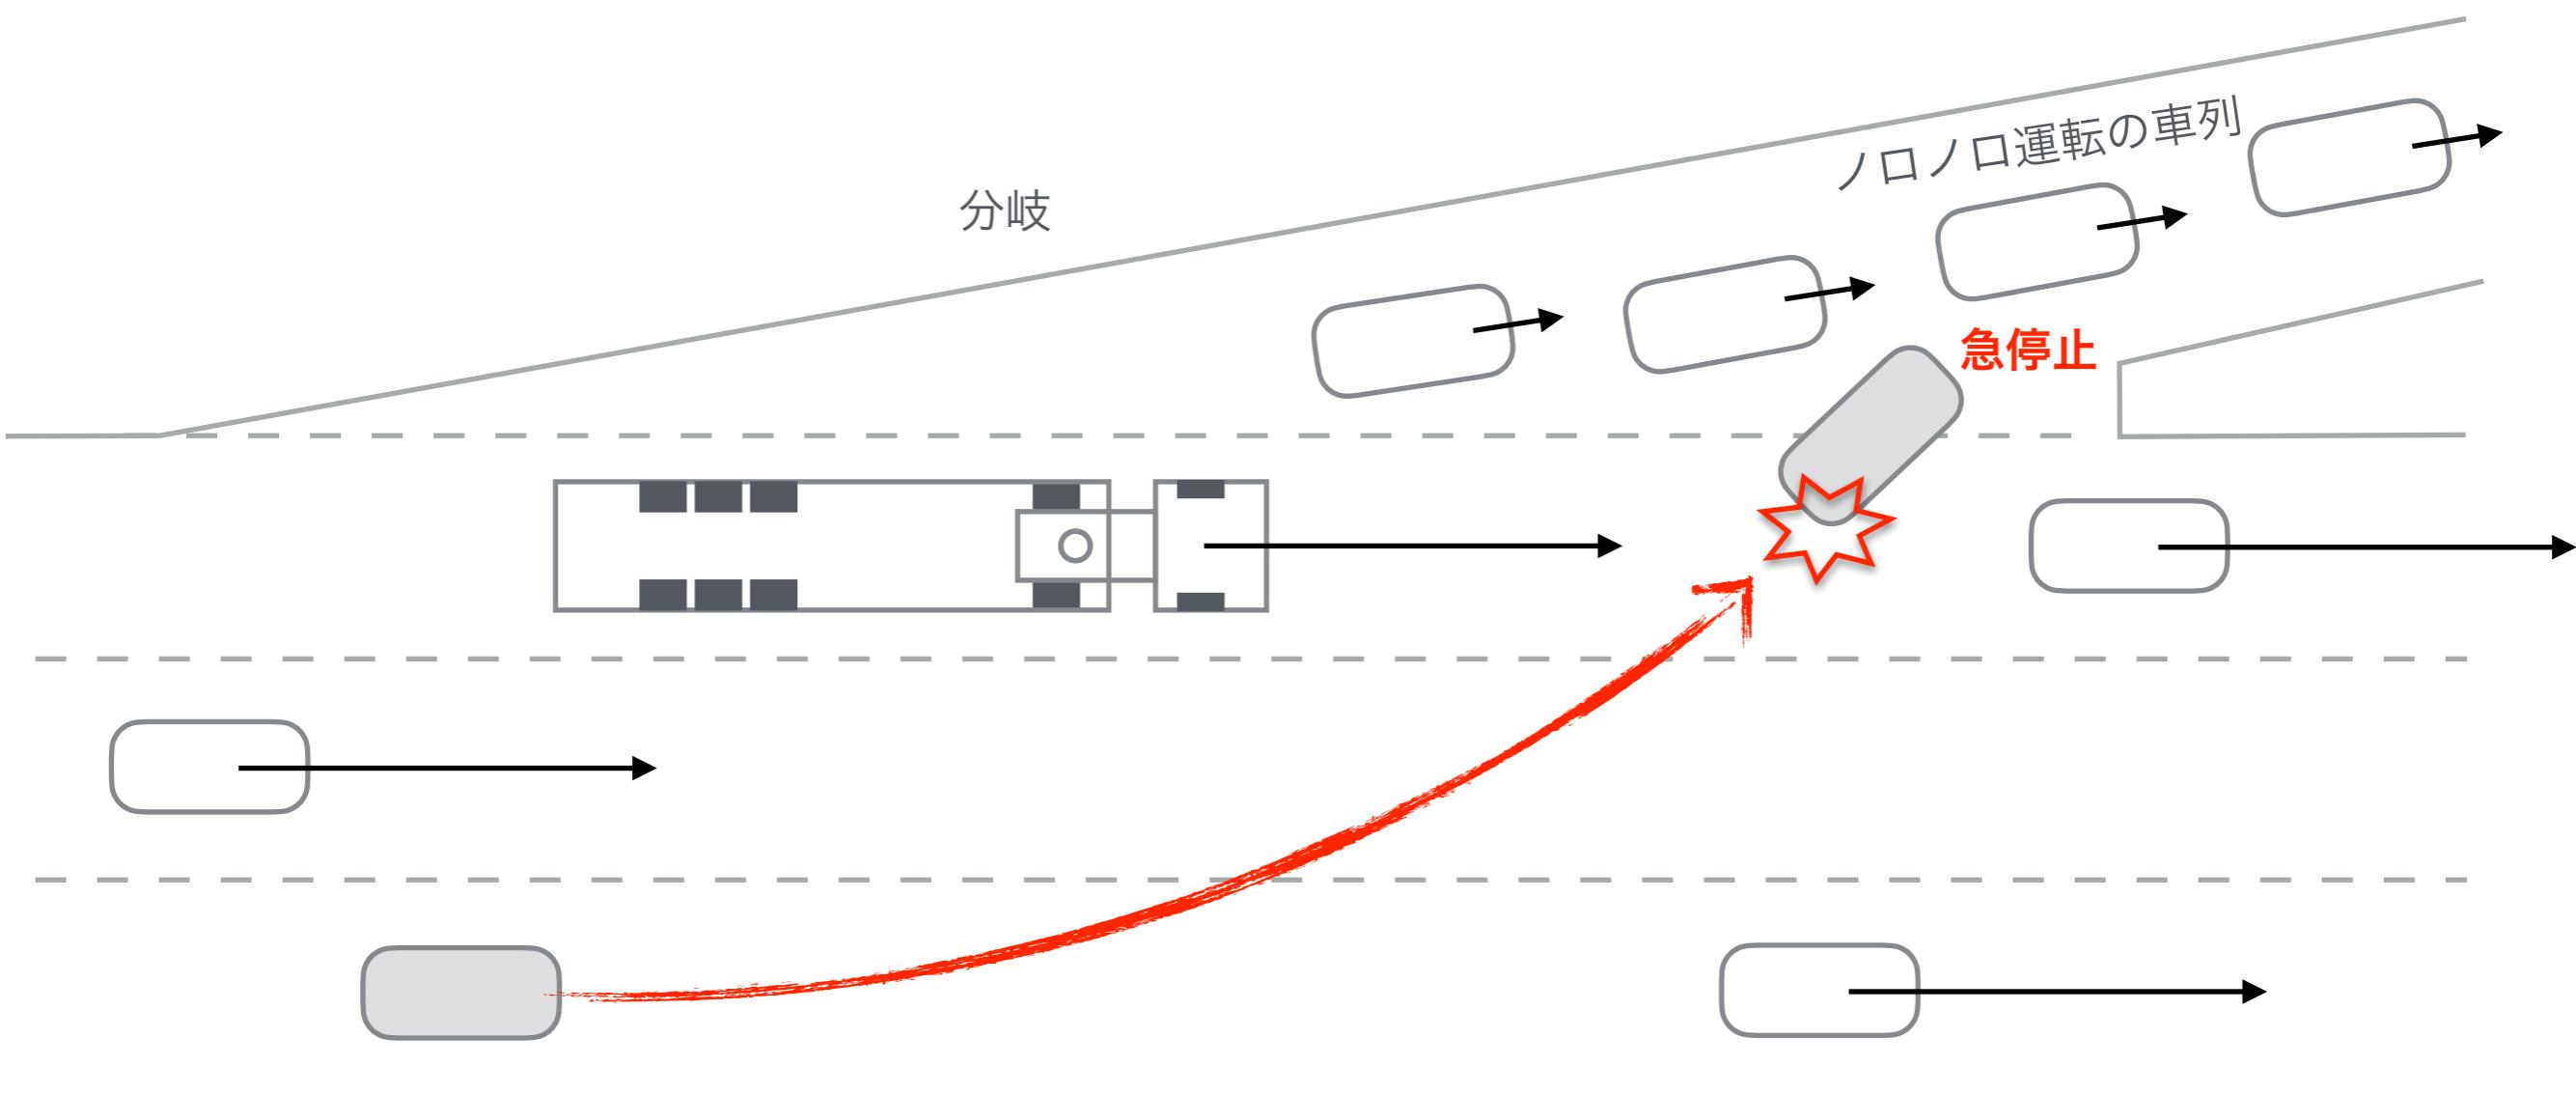
B-015：高速道路の分岐で強引な割り込みをした乗用車と衝突寸前

事案の種別	<input type="checkbox"/> 現場/ヤード、 <input checked="" type="checkbox"/> 道路交通、 <input type="checkbox"/> 初心者/うっかり、 <input type="checkbox"/> その他
事案の状況説明	湾岸高速の左車線を走行中、追い越し車線から猛烈な速度で追い越してきた乗用車が左2車線を一気に跨いで分岐に入ろうとしたところ、分岐路にノロノロ運転の車列がいたために入りきれずに急停車。そのために本線に車体が半分残ってしまい、直進するこちらと衝突寸前になった。

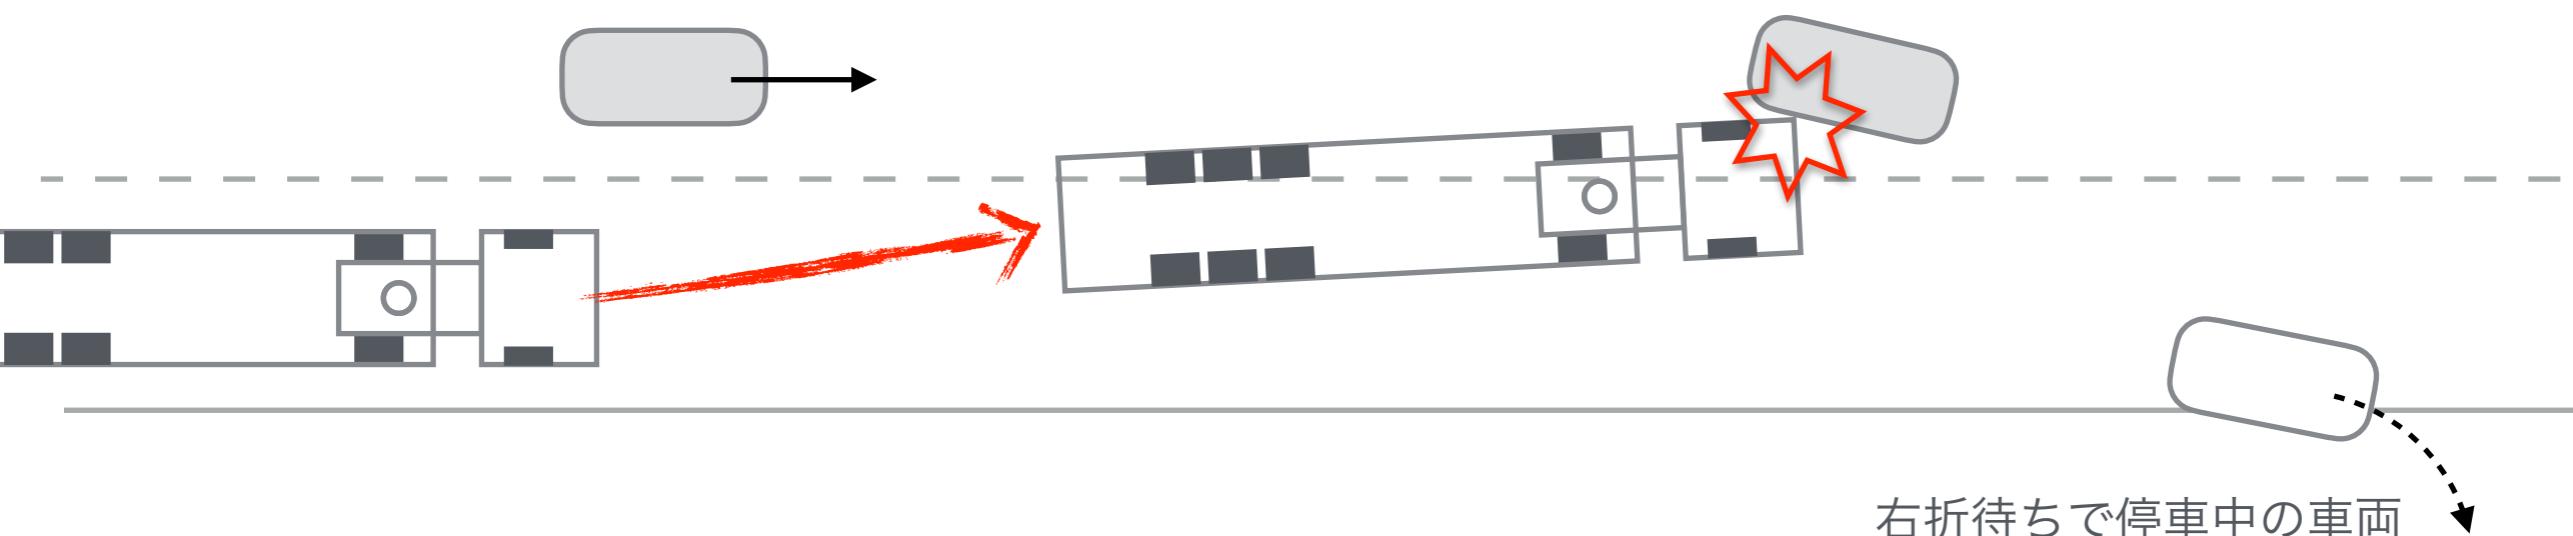
B-016：右折待ち乗用車を避けようとして左側の並走乗用車に衝突

事案の種別	<input type="checkbox"/> 現場/ヤード、 <input checked="" type="checkbox"/> 道路交通、 <input type="checkbox"/> 初心者/うっかり、 <input type="checkbox"/> その他
事案の状況説明	片側2車線道路の右側を走行中、前方に右折待ちで停車中の車両を発見したため左車線に進路変更したところ、左車線に黒い乗用車がいることに気づかず衝突した。

①前方に停止中の右折車両を発見し、左に車線変更

②左側車線に乗用車が並走していることに気づかず衝突

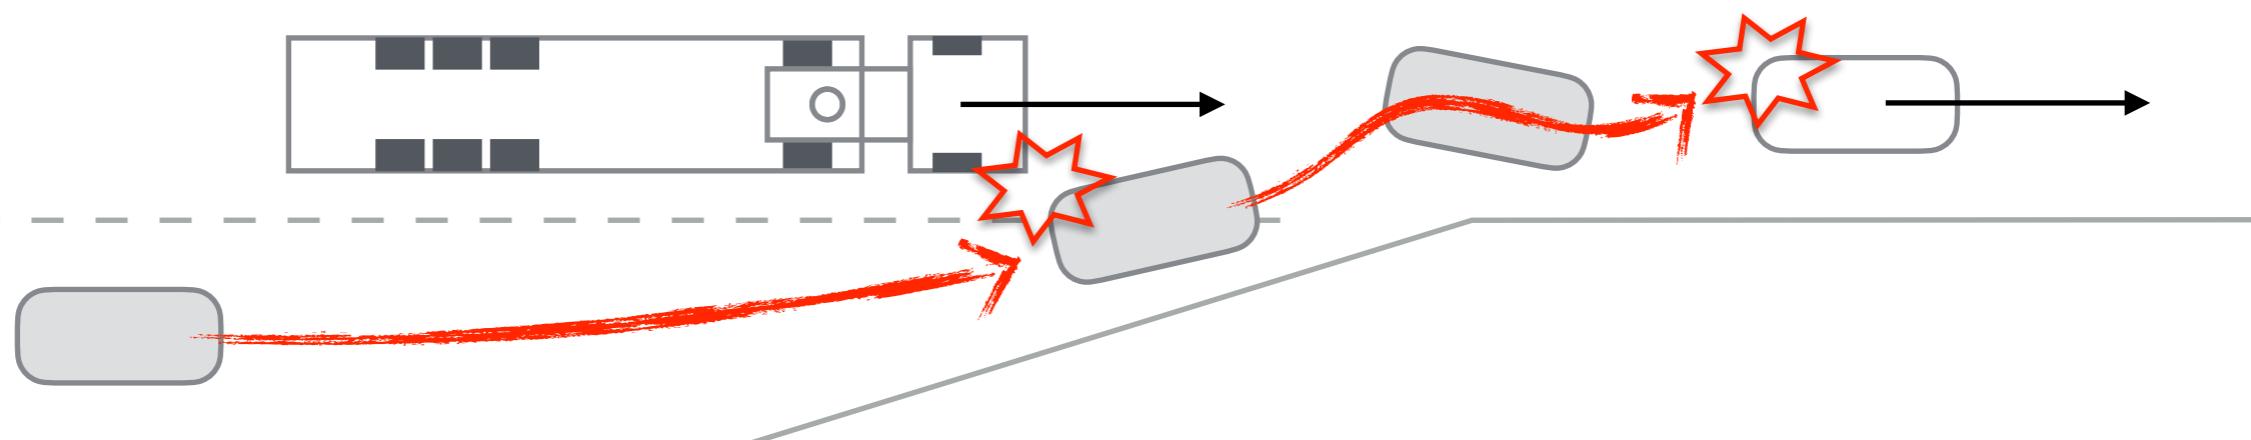
B-017：車線減少道路で乗用車が衝突寸前

事案の種別	<input type="checkbox"/> 現場/ヤード、 <input checked="" type="checkbox"/> 道路交通、 <input type="checkbox"/> 初心者/うっかり、 <input type="checkbox"/> その他
事案の状況説明	片側3車線が2車線に減少する幹線道路（R17）を走行中、減少する右車線を猛烈な速度で追い越してきた乗用車がこちらに接触寸前になり、さらに前方を巡航中の別の乗用車に追突しそうになり、蛇行しながら急減速したが、結果的にどこにも衝突せずに済んだ。
