海上コンテナ運送業務 ヒヤリハット事例集

Last update : 2025.10.25

そこで、本資料では海上コンテナ運送業務におけるヒヤリハット事例（事故を含む）を資料化および共有し、海コン業界全体の事故低減に寄与することを目指します。

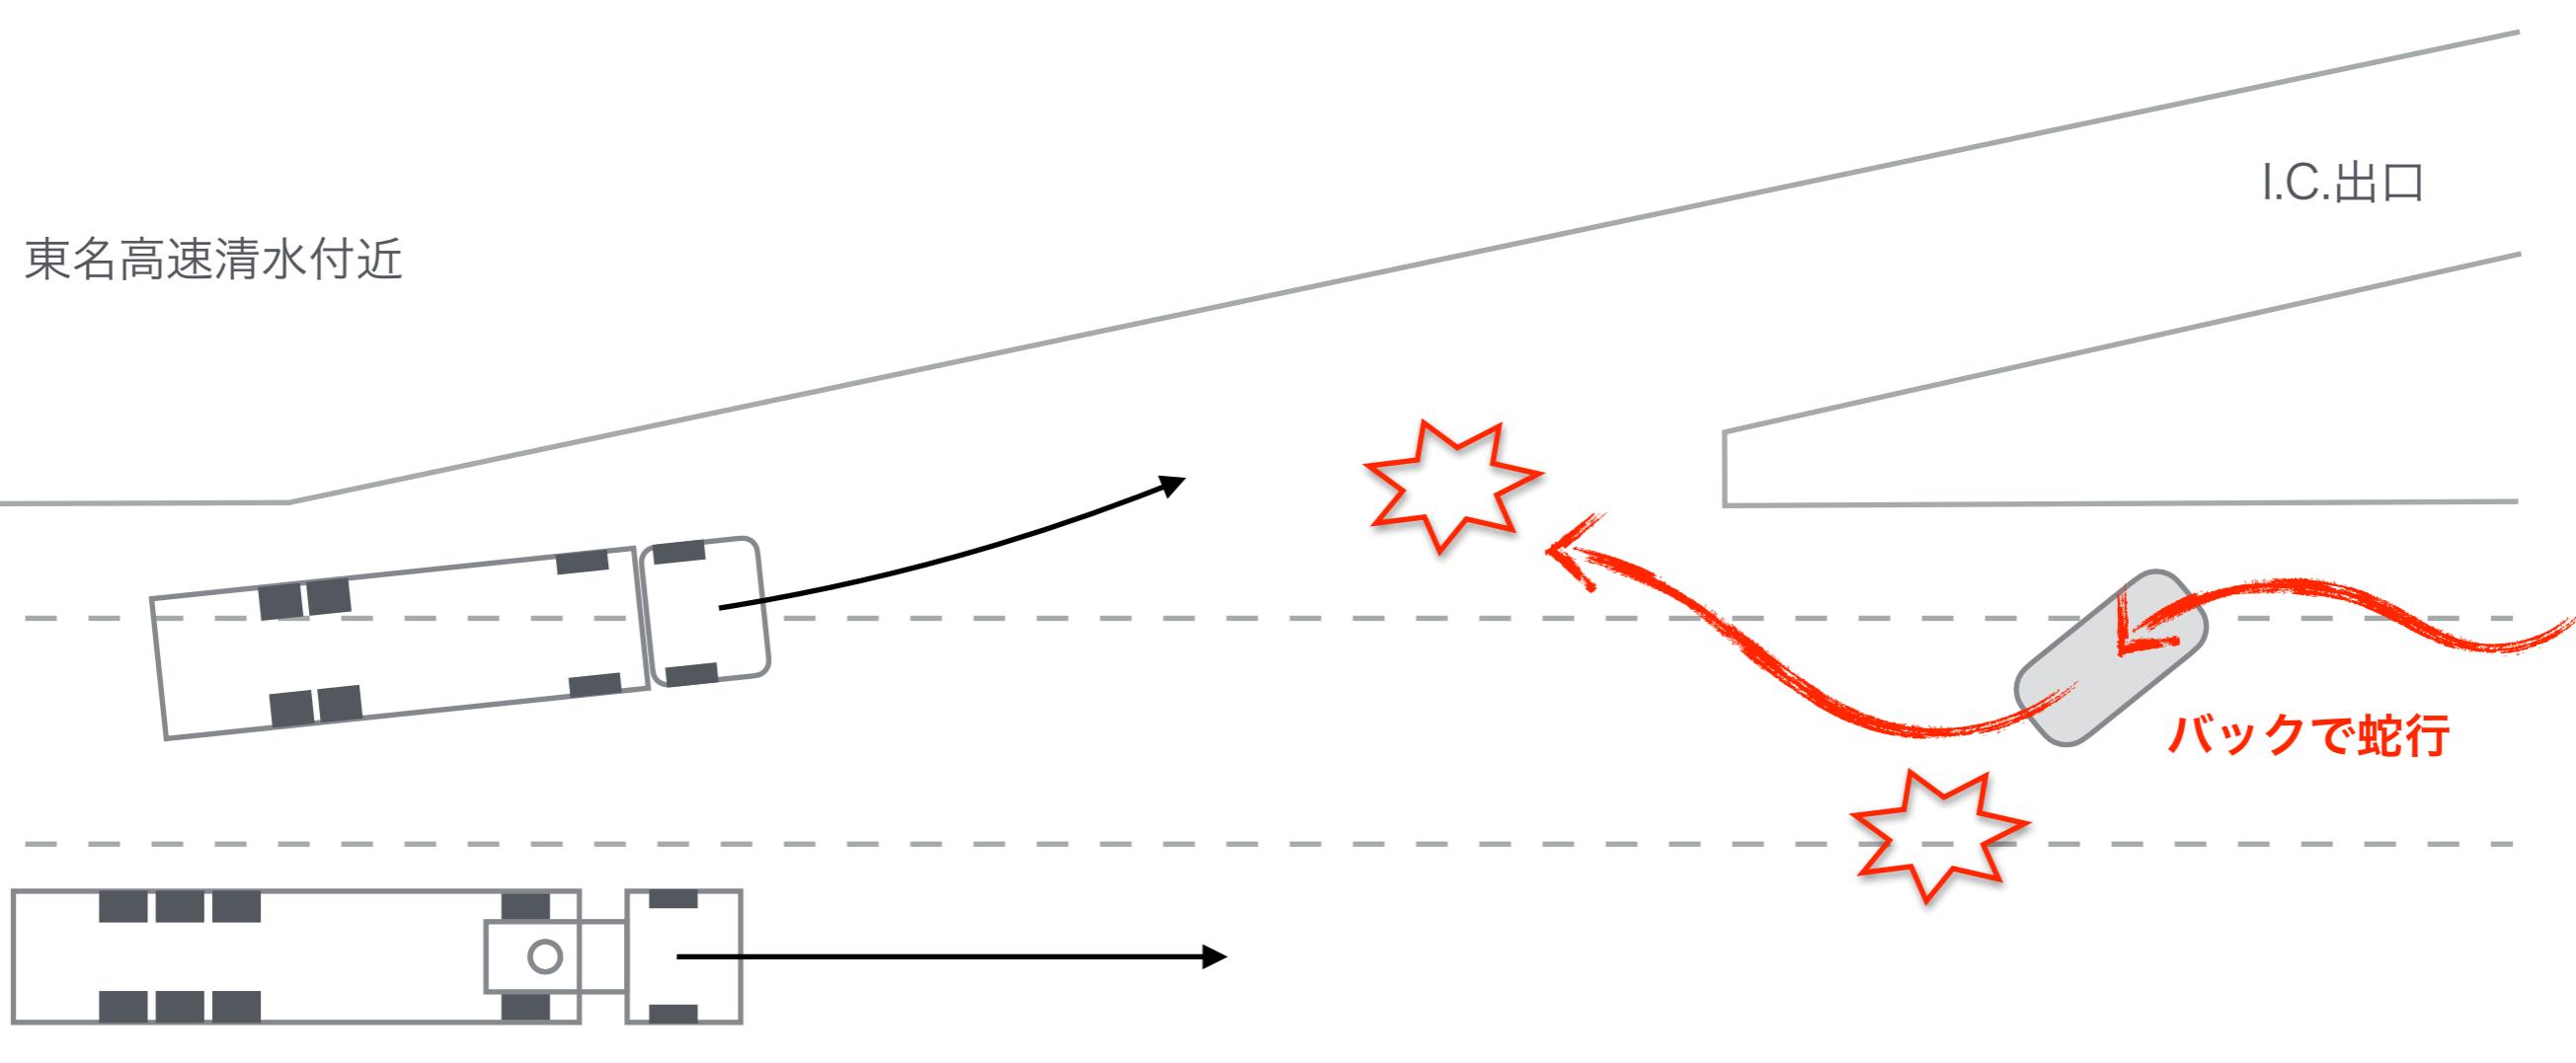
B-018：高速道路の出口分岐で蛇行バックの乗用車が衝突危機

事案の種別	<input type="checkbox"/> 現場/ヤード、 <input checked="" type="checkbox"/> 道路交通、 <input type="checkbox"/> 初心者/うっかり、 <input type="checkbox"/> その他
事案の状況説明	東名高速の清水付近を走行中、大型トラックとほぼ並走中に前方に不審な乗用車を発見。その乗用車はI.C.出口で降り損ねたらしく路肩をバックしていたが、車両を制御できずに走行車線も塞ぐ形で蛇行していた。蛇行乗用車は慌ててI.C.出口分岐に向きを変えてバックしたが、並走大型トラックはその出口に向かった。蛇行乗用車は分岐で急停止したため衝突しなかった。

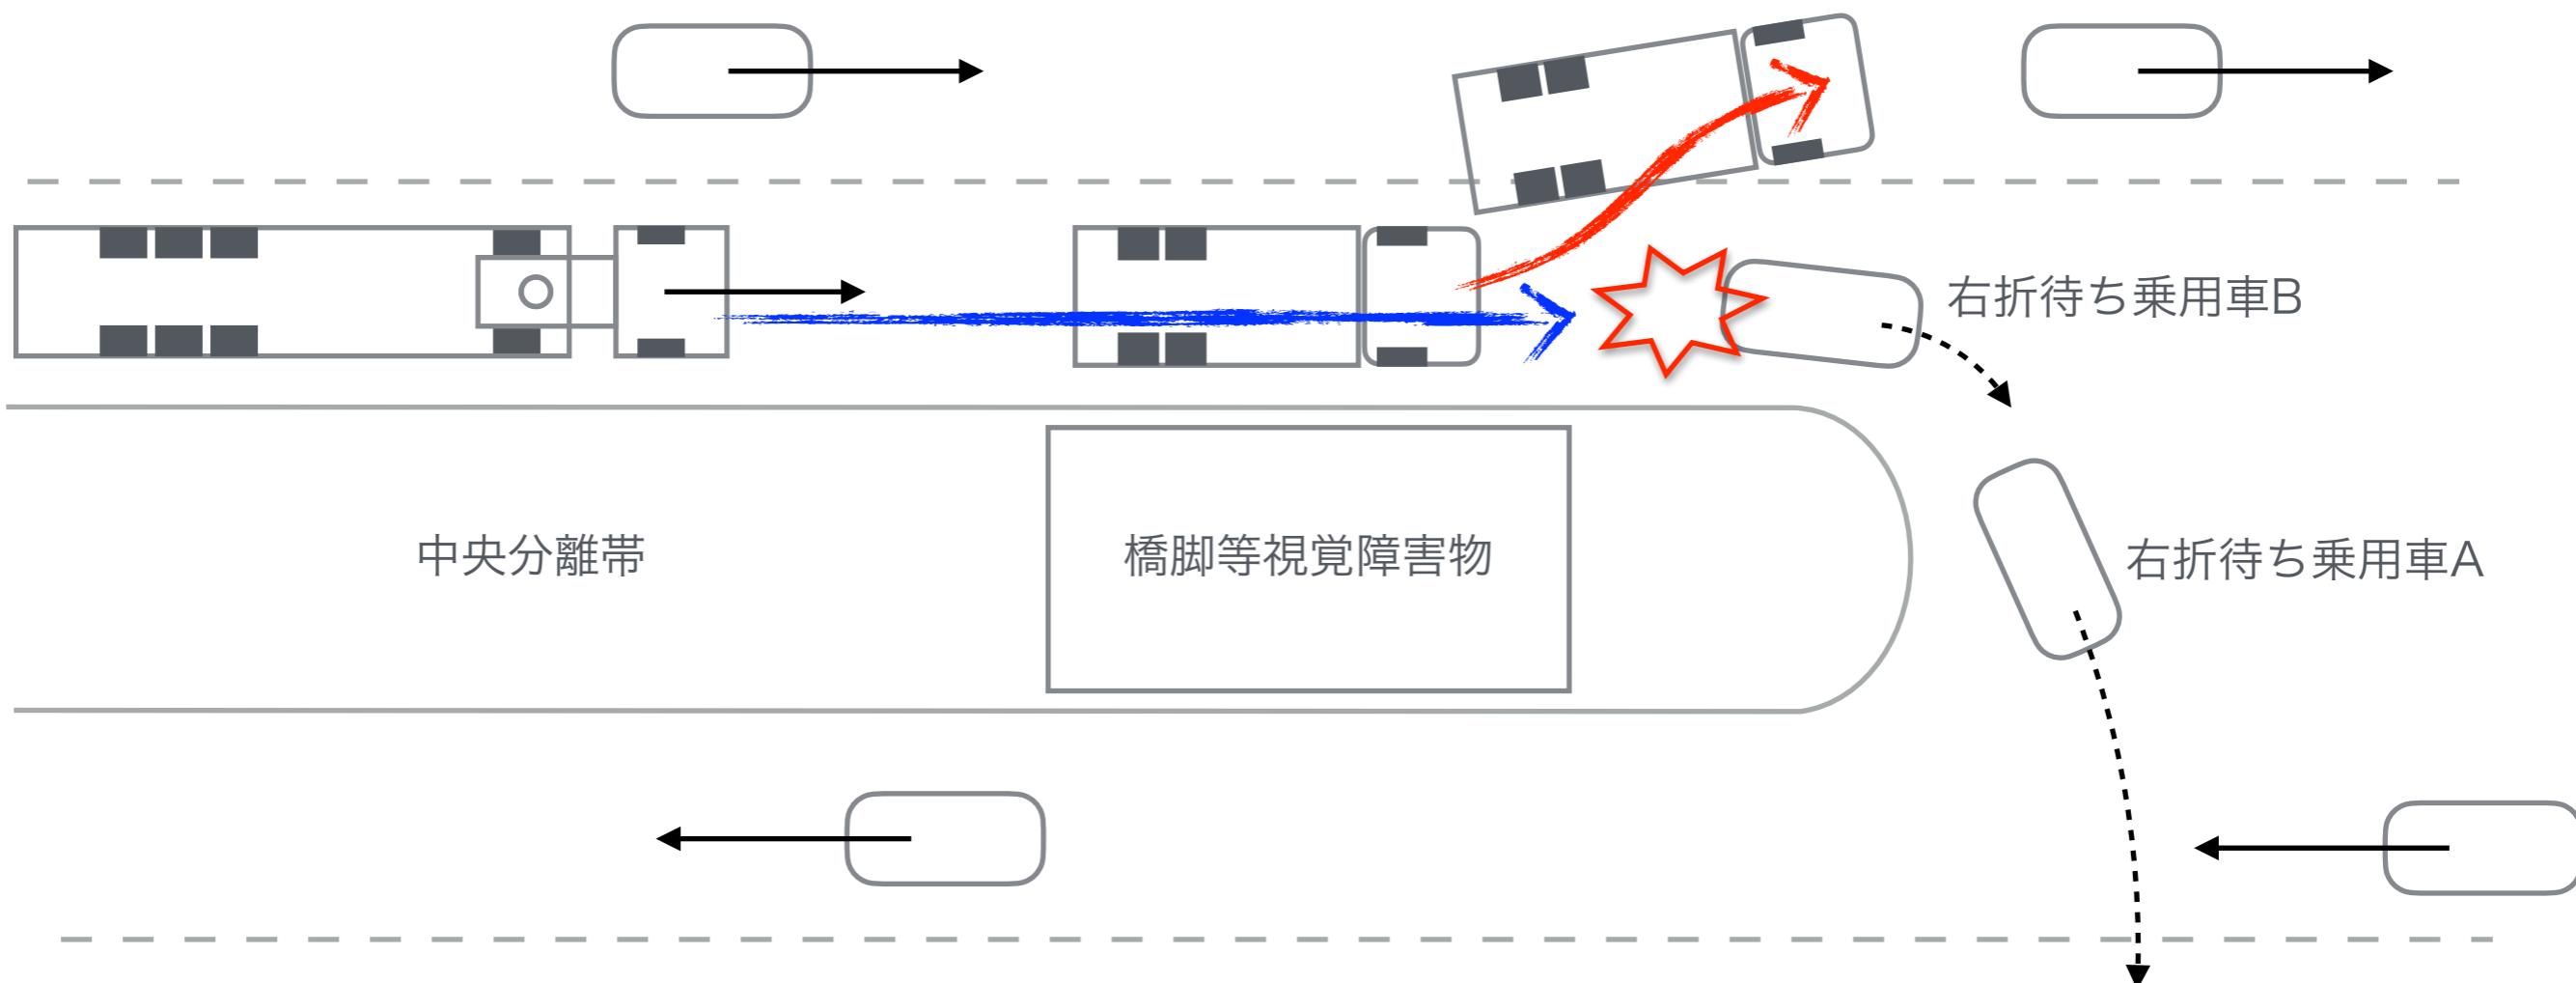
B-019：進路変更したダンプの先に右折待ち乗用車

事案の種別	<input type="checkbox"/> 現場/ヤード、 <input checked="" type="checkbox"/> 道路交通、 <input type="checkbox"/> 初心者/うっかり、 <input type="checkbox"/> その他
事案の状況説明	R357を巡航中、前方を走行していたダンプが急ハンドルで一気に隣の車線に移った。その直後、その前方に右折待ちで停車中の乗用車Bを発見、急ブレーキに近い強い減速でなんとか止まれた。

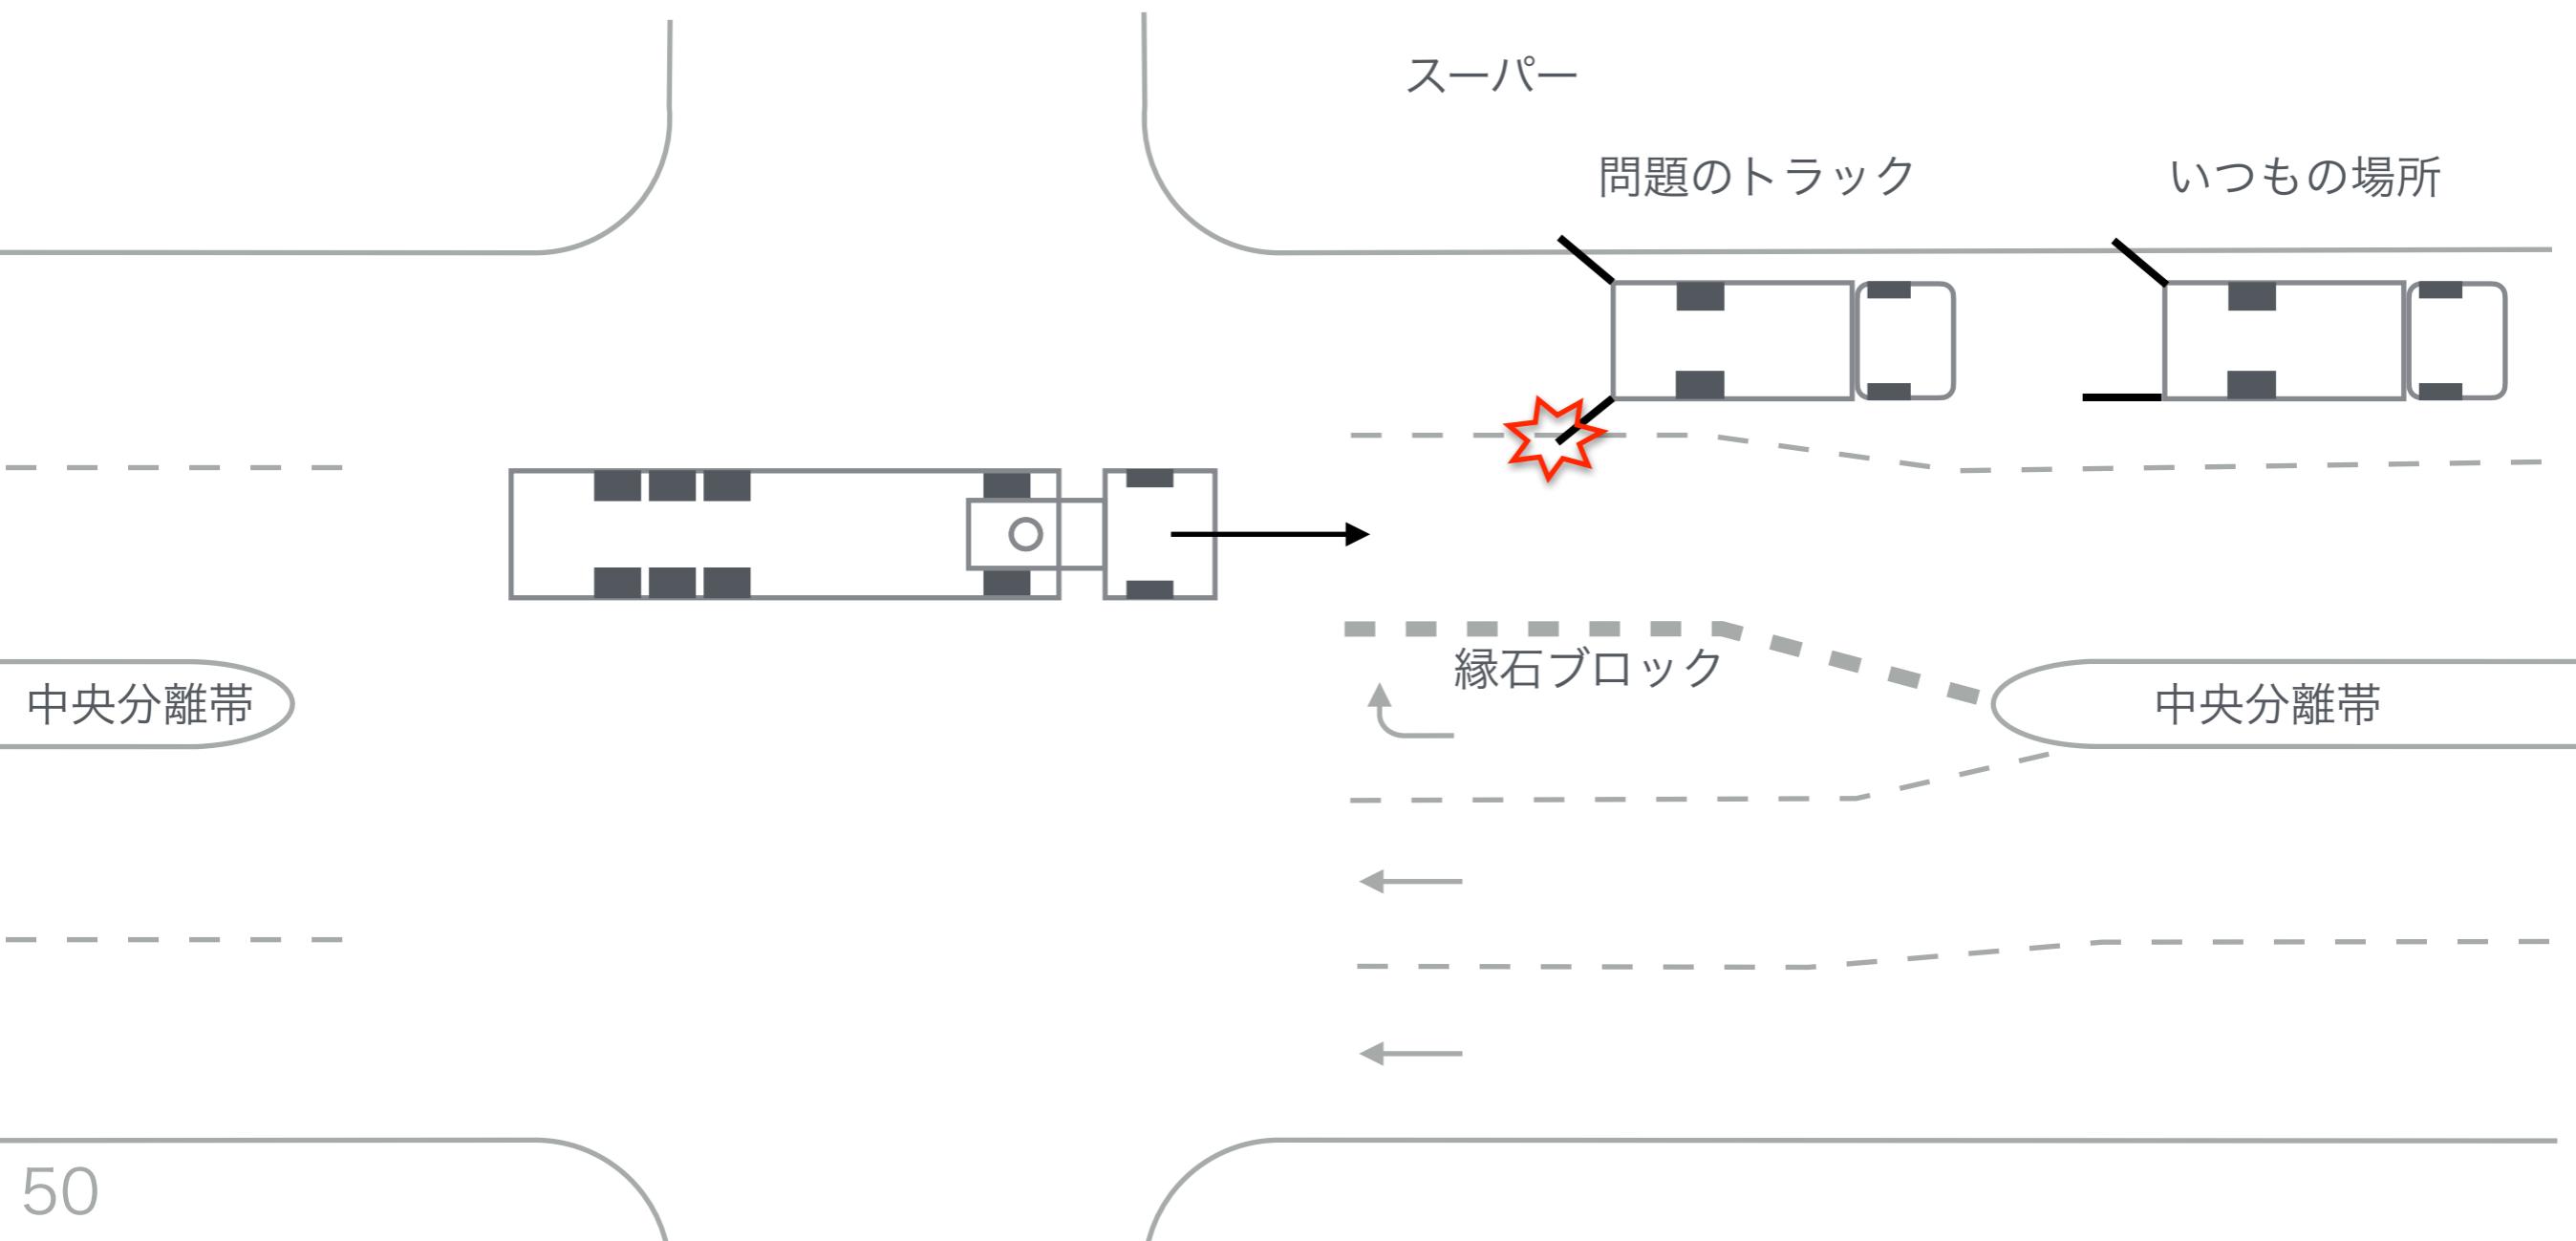
B-020：荷下ろし中のトラックの後部ドアが開きすぎていた

事案の種別	<input type="checkbox"/> 現場/ヤード、 <input checked="" type="checkbox"/> 道路交通、 <input type="checkbox"/> 初心者/うっかり、 <input type="checkbox"/> その他
事案の状況説明	未明の時間帯に荷下ろしのトラックがよく停車しているスーパーの前の道路。いつもなら、少し先の道路がやや広がった場所に停めて、後部ドアも右車線にかかるないように開けているのに、そのトラックは道路が狭い区間に停めて、さらにドアが右車線にかかるくらい開けていたため、通過時に危うくドアに引っ掛けそうになり急減速した。

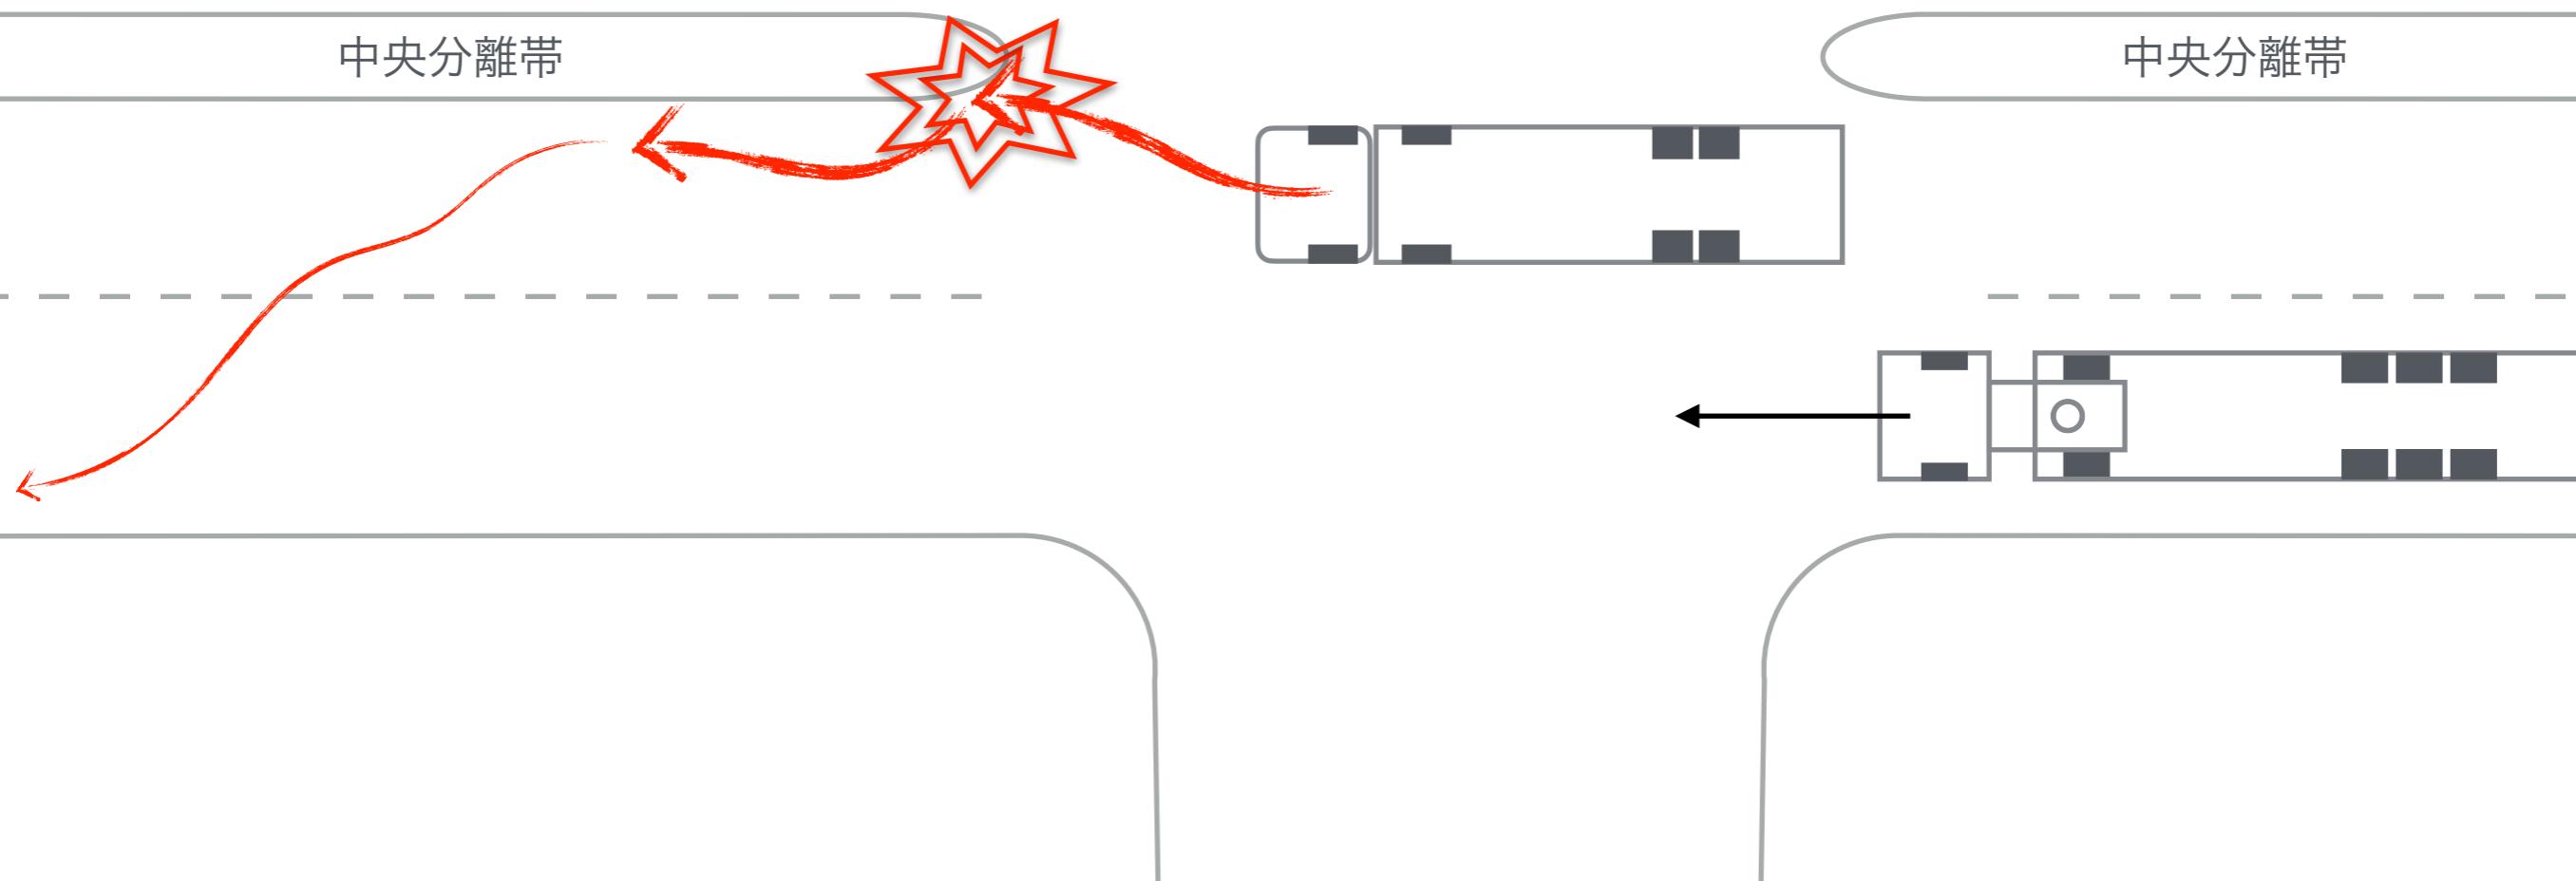
B-021：右前を走行中の大型トラックが中央分離帯に激突した

事案の種別	<input type="checkbox"/> 現場/ヤード、 <input checked="" type="checkbox"/> 道路交通、 <input type="checkbox"/> 初心者/うっかり、 <input type="checkbox"/> その他
事案の状況説明	R17片側2車線区間を巡航中、右前にいた大型トラックが一瞬フラついたように見えた直後、中央分離帯に激しく衝突し飛び上がりながら危うく横転寸前。その後、ゆるゆると左路肩に寄って停車したが、追い越す際に見たところ右フロントが大破し、タイヤはバーストしていた。

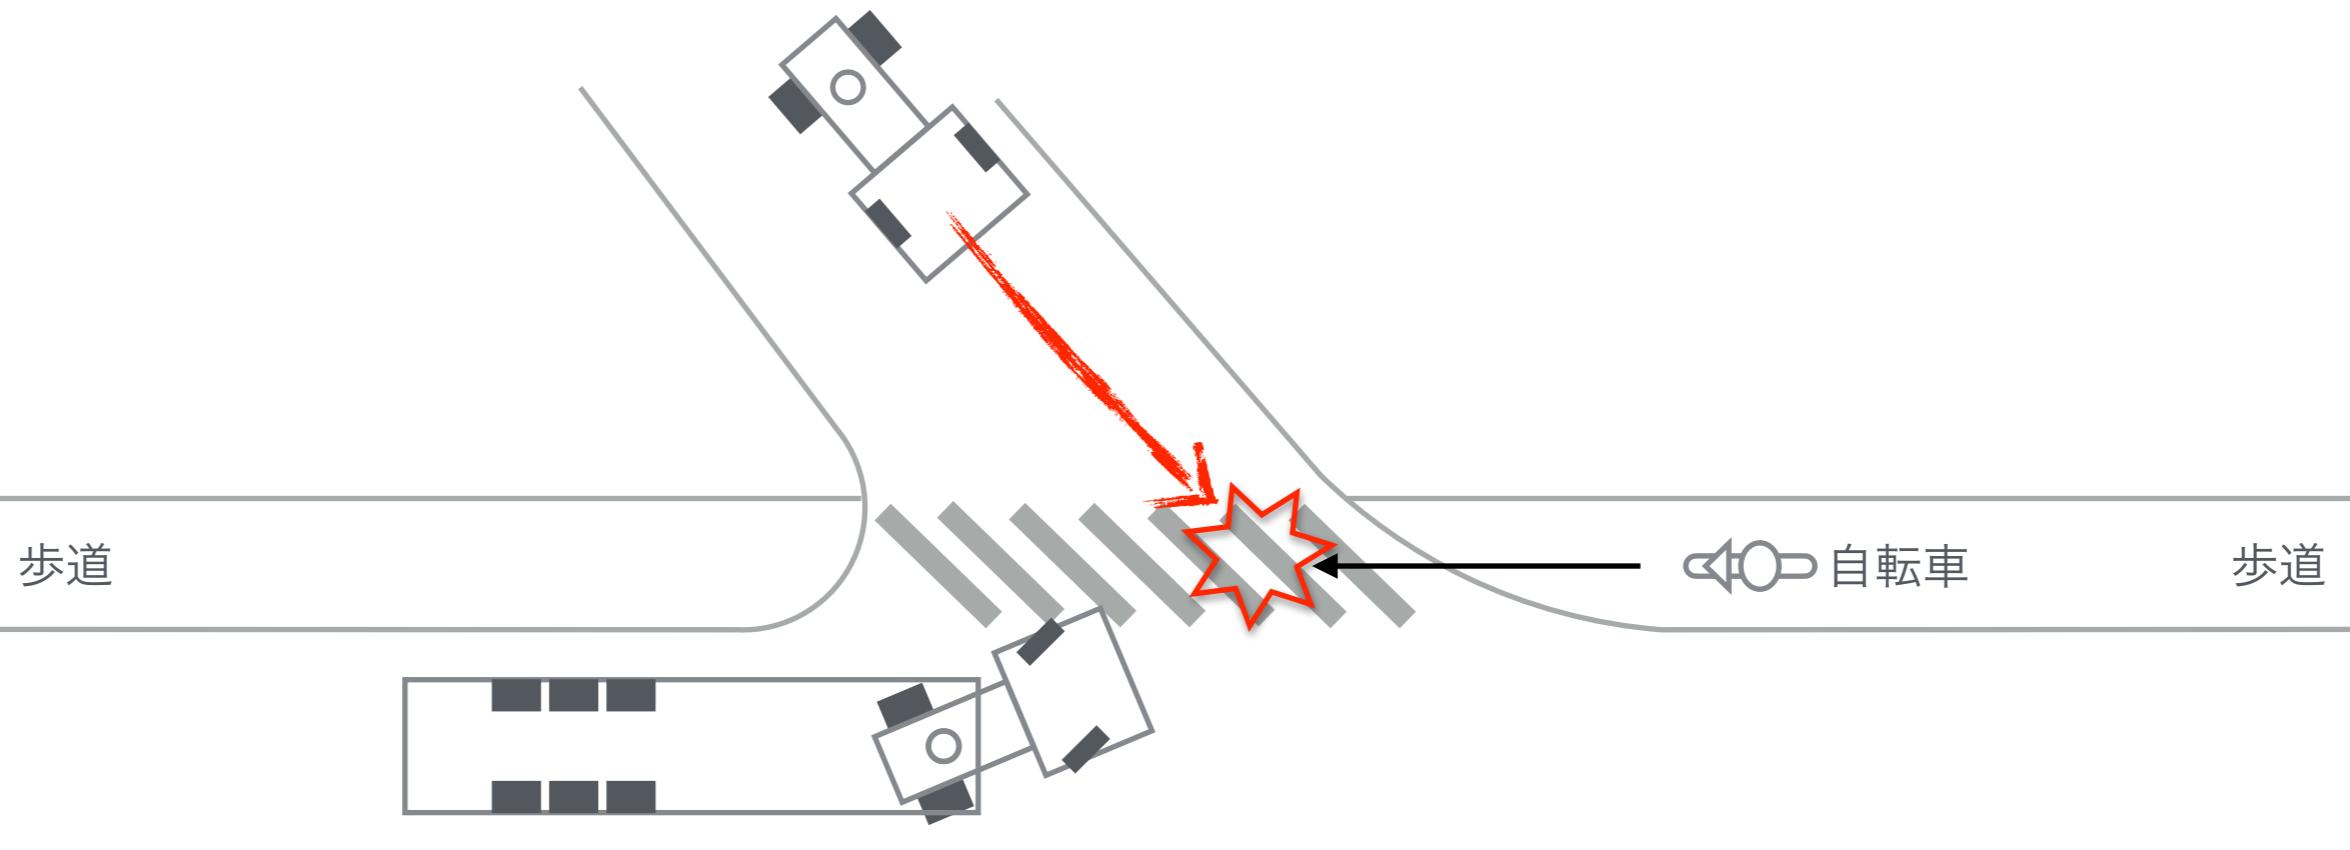
B-022：路地から出ようとしたヘッドが自転車と衝突寸前

事案の種別	<input type="checkbox"/> 現場/ヤード、 <input checked="" type="checkbox"/> 道路交通、 <input type="checkbox"/> 初心者/うっかり、 <input type="checkbox"/> その他
事案の状況説明	左鋭角の路地に左折しようとしたところ、奥からヘッドが来たのが見えたので停止した。すると、ヘッドは待たせては悪いと思ったのか、速い速度で通過しようとしたところ、歩道を走ってきた自転車と衝突しそうになって急停止したことなきを得た。

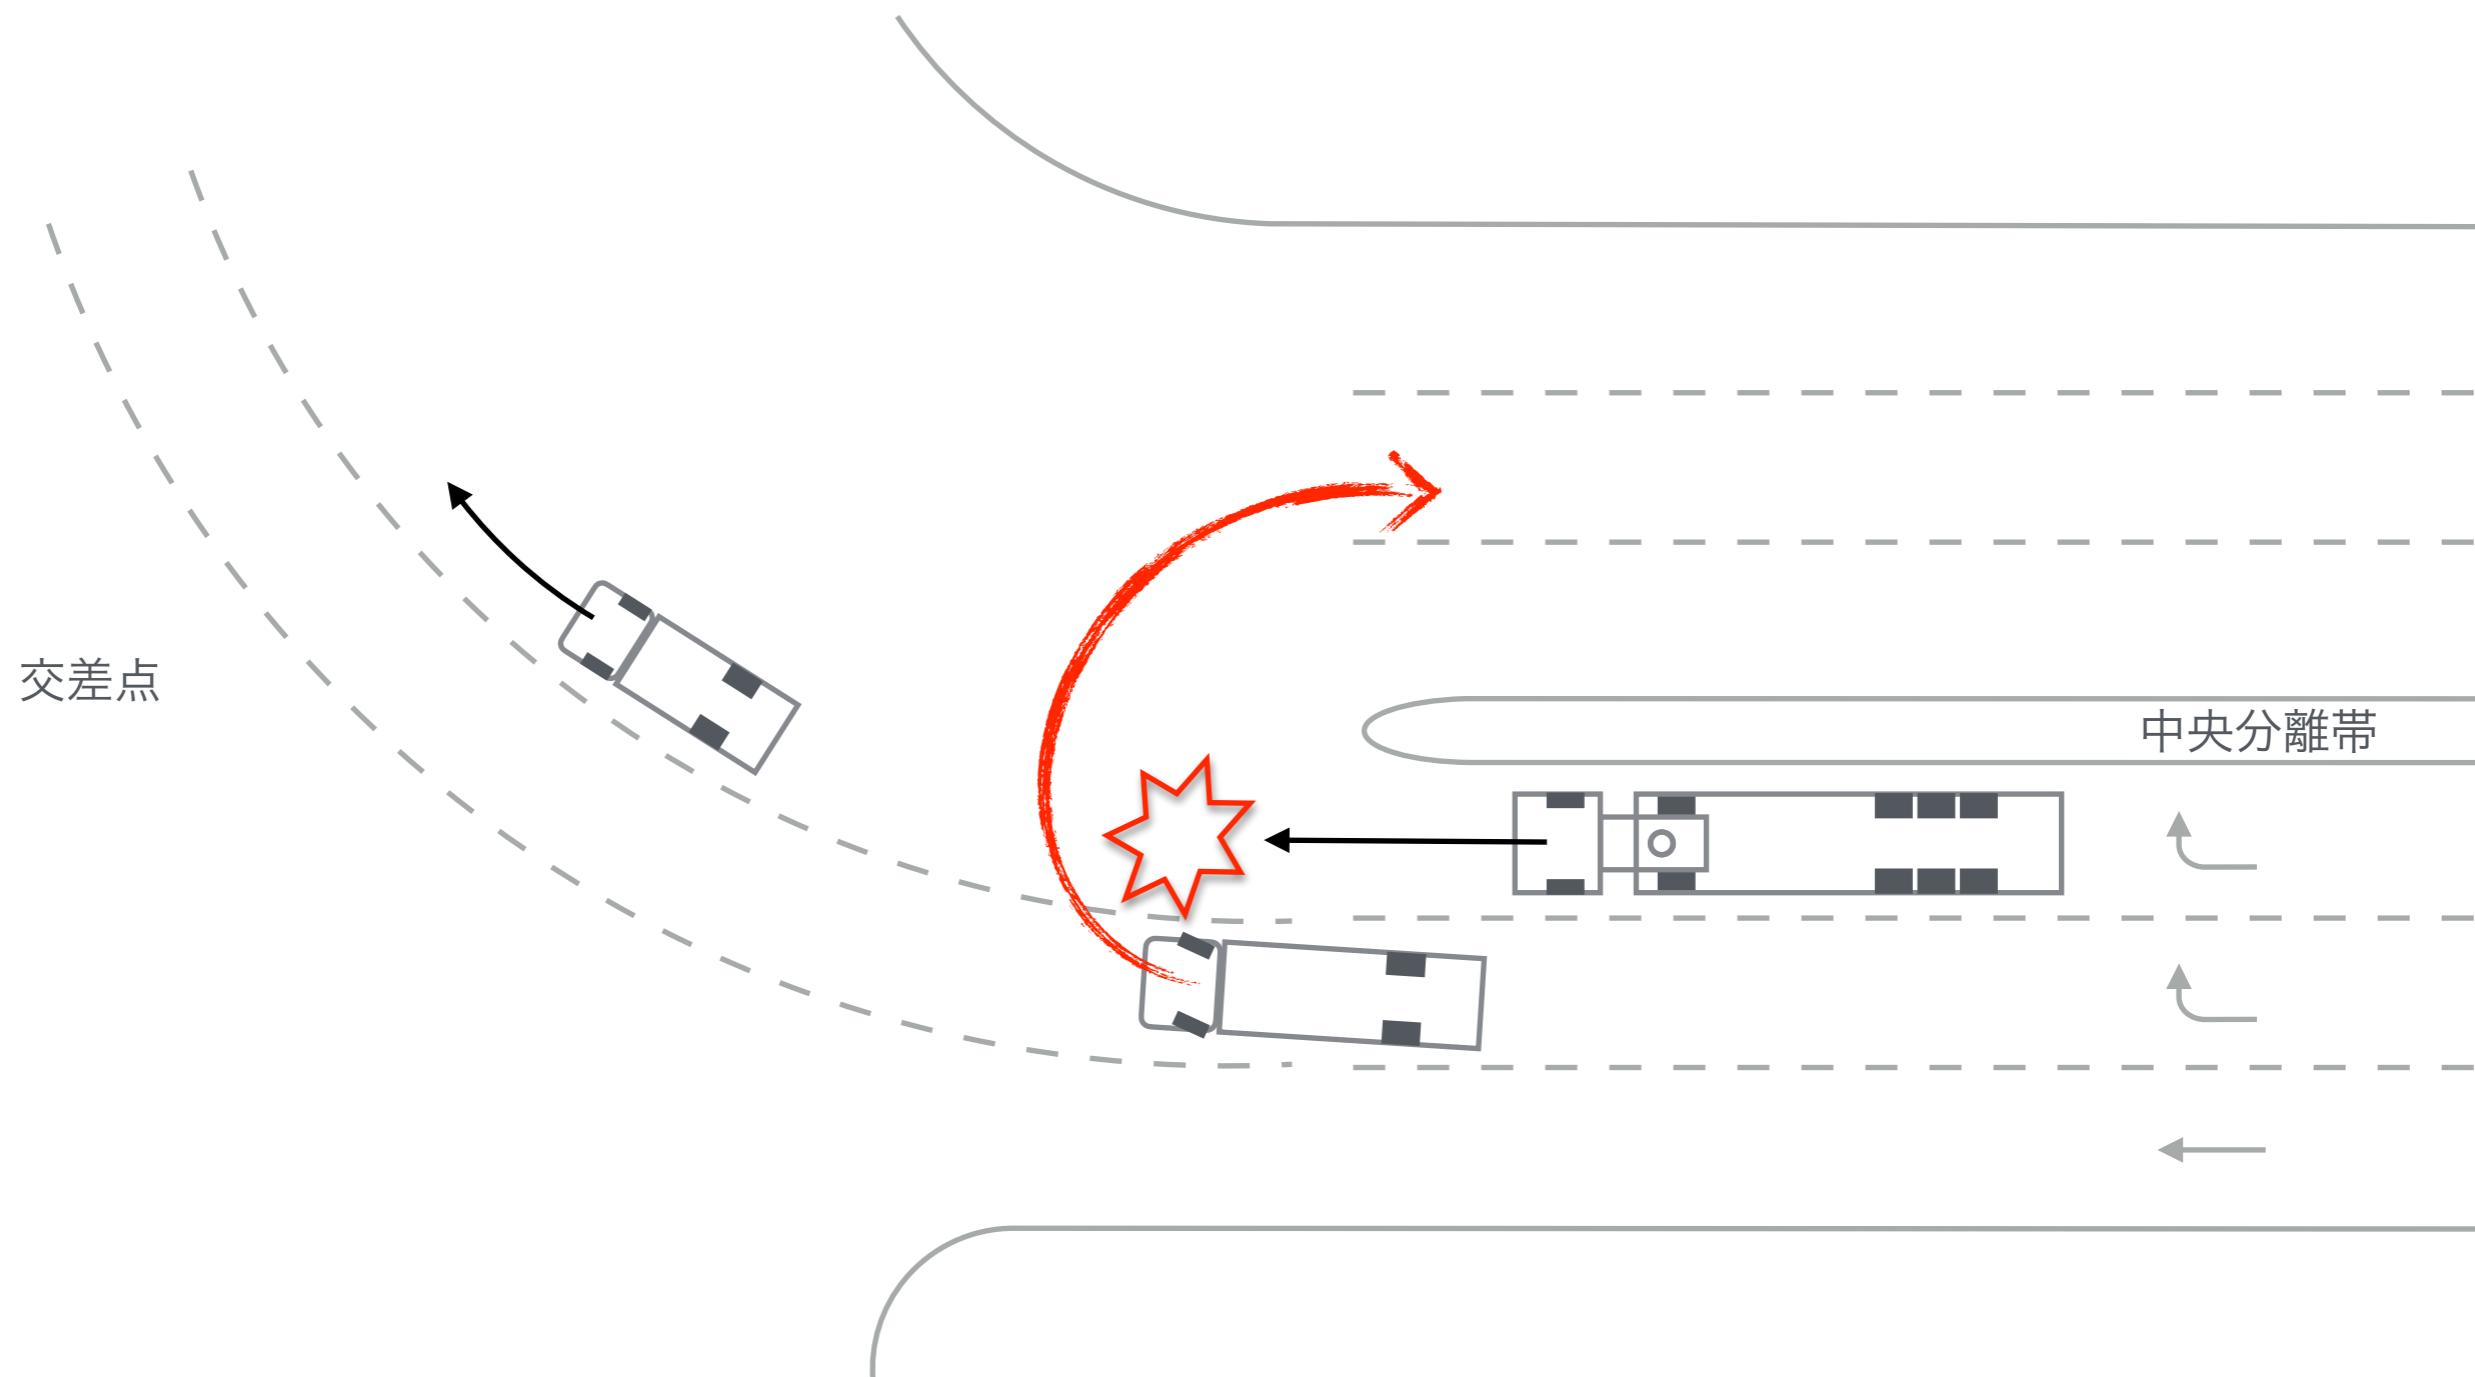
B-023：右折レーン左側のトラックがUターンで衝突寸前

事案の種別	<input type="checkbox"/> 現場/ヤード、 <input checked="" type="checkbox"/> 道路交通、 <input type="checkbox"/> 初心者/うっかり、 <input type="checkbox"/> その他
事案の状況説明	右折レーンが2本ある交差点の右レーンから右折しようとしたところ、前方左側の右折レーンにいた中型トラックが、右折ではなくUターンを始めたために行き場を失い危うく衝突寸前になった。急ブレーキでなんとか止まれた。動画： https://x.com/KEN PORT /status/1912673632691917189

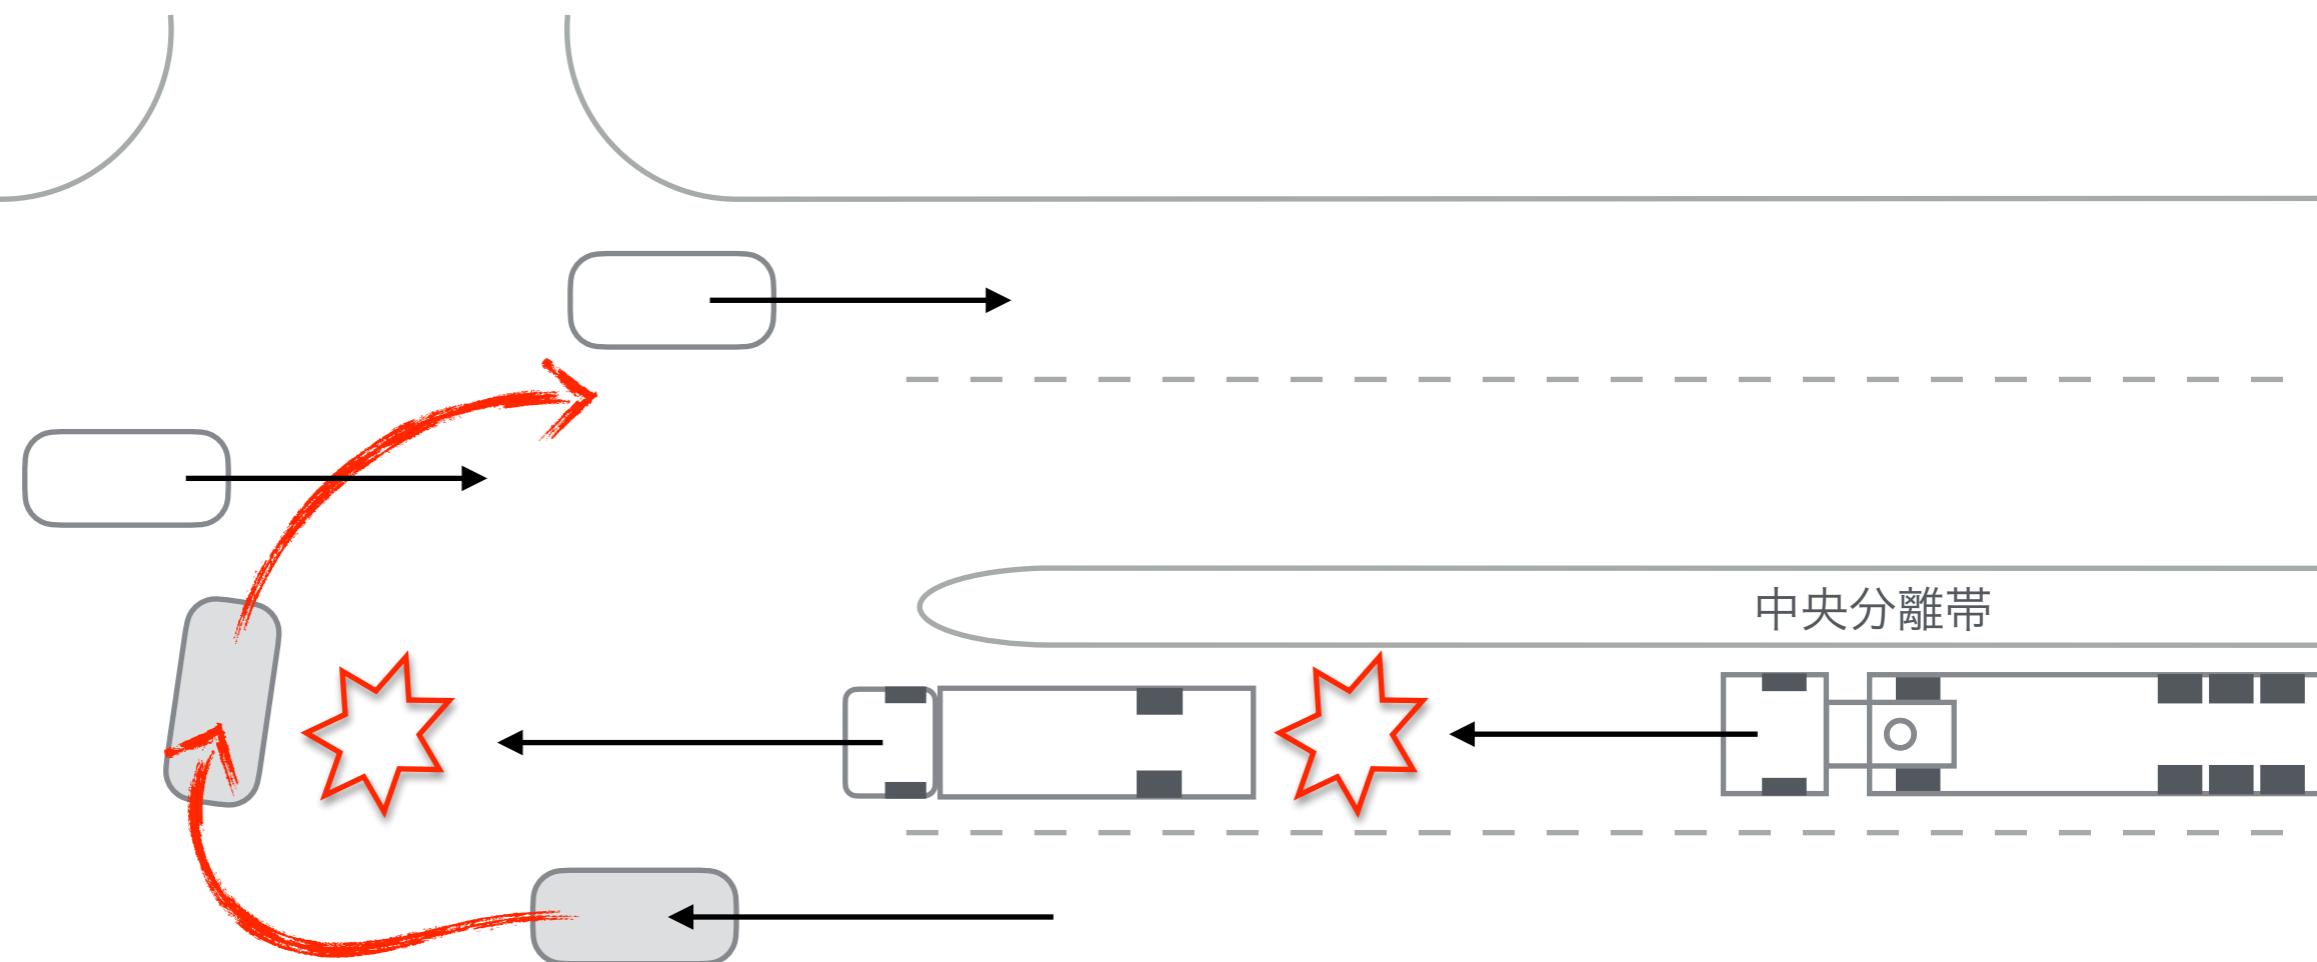
B-024：左車線の乗用車が突然Uターンで衝突寸前

事案の種別	<input type="checkbox"/> 現場/ヤード、 <input checked="" type="checkbox"/> 道路交通、 <input type="checkbox"/> 初心者/うっかり、 <input type="checkbox"/> その他
事案の状況説明	交差点を青信号で通過しようとしたところ、左車線を走行していた乗用車が突然Uターンし始めた。しかし、対向車が来たため、その乗用車は交差点で停止。車線を塞がれた中型トラックが急ブレーキをかけたため、その後方を走ってこちらも急ブレーキになった。

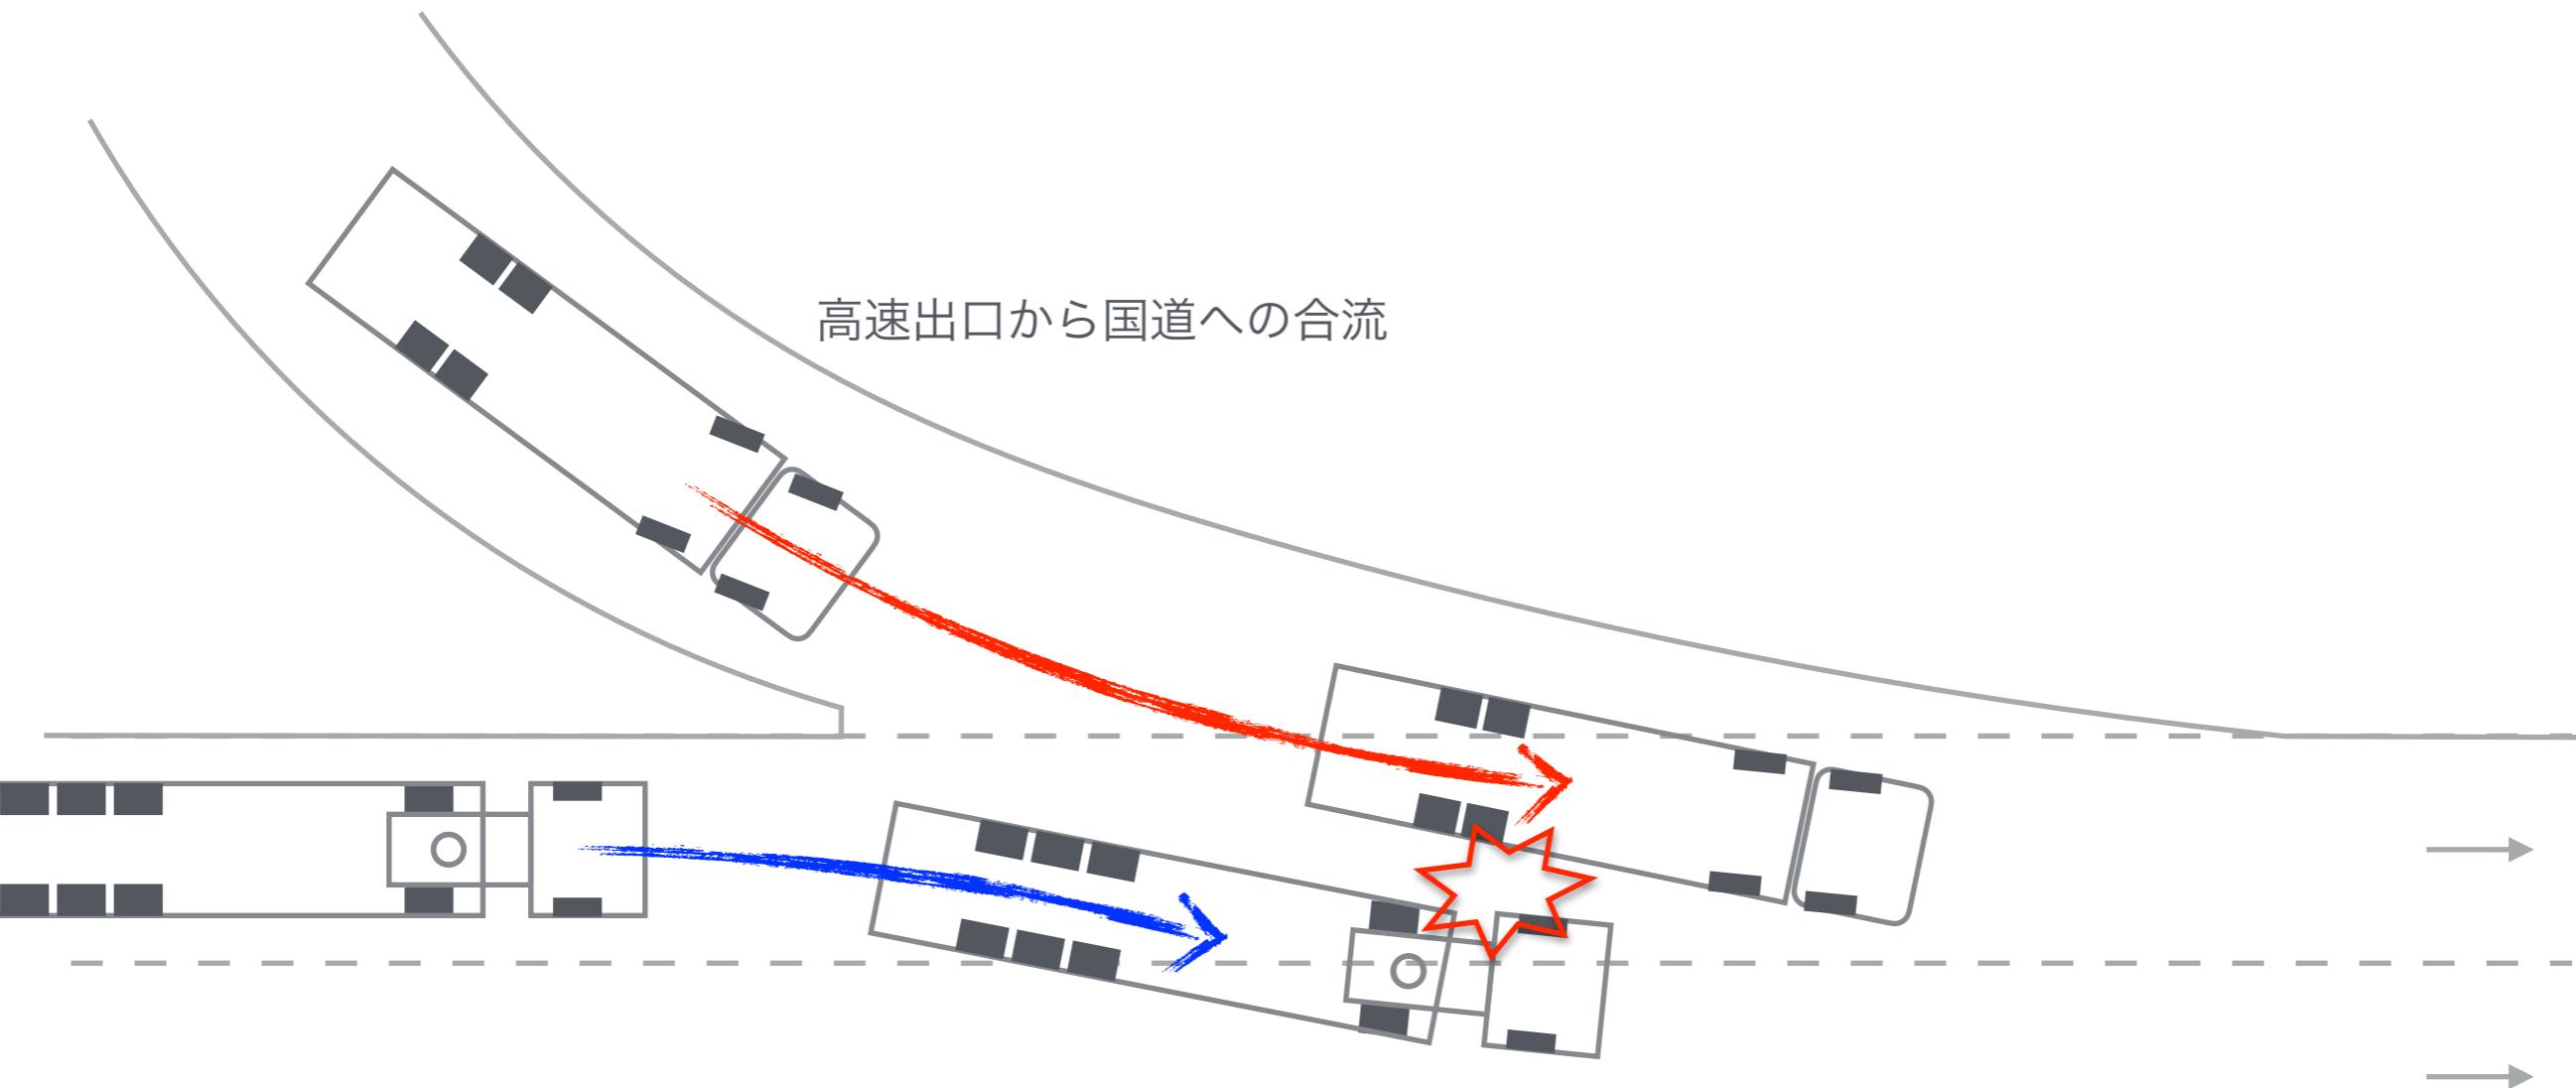
B-025：左から合流してきた大型トラックと衝突寸前

事案の種別	<input type="checkbox"/> 現場/ヤード、 <input checked="" type="checkbox"/> 道路交通、 <input type="checkbox"/> 初心者/うっかり、 <input type="checkbox"/> その他
事案の状況説明	国道R16左車線を走行中、左側の東名高速出口から大型トラックが速い速度で合流。ほぼ真横に近い位置関係で衝突しそうになったため、急ブレーキをかけつつ、たまたま右側車線が空いていたのでそちらに回避して衝突せずに済んだ。

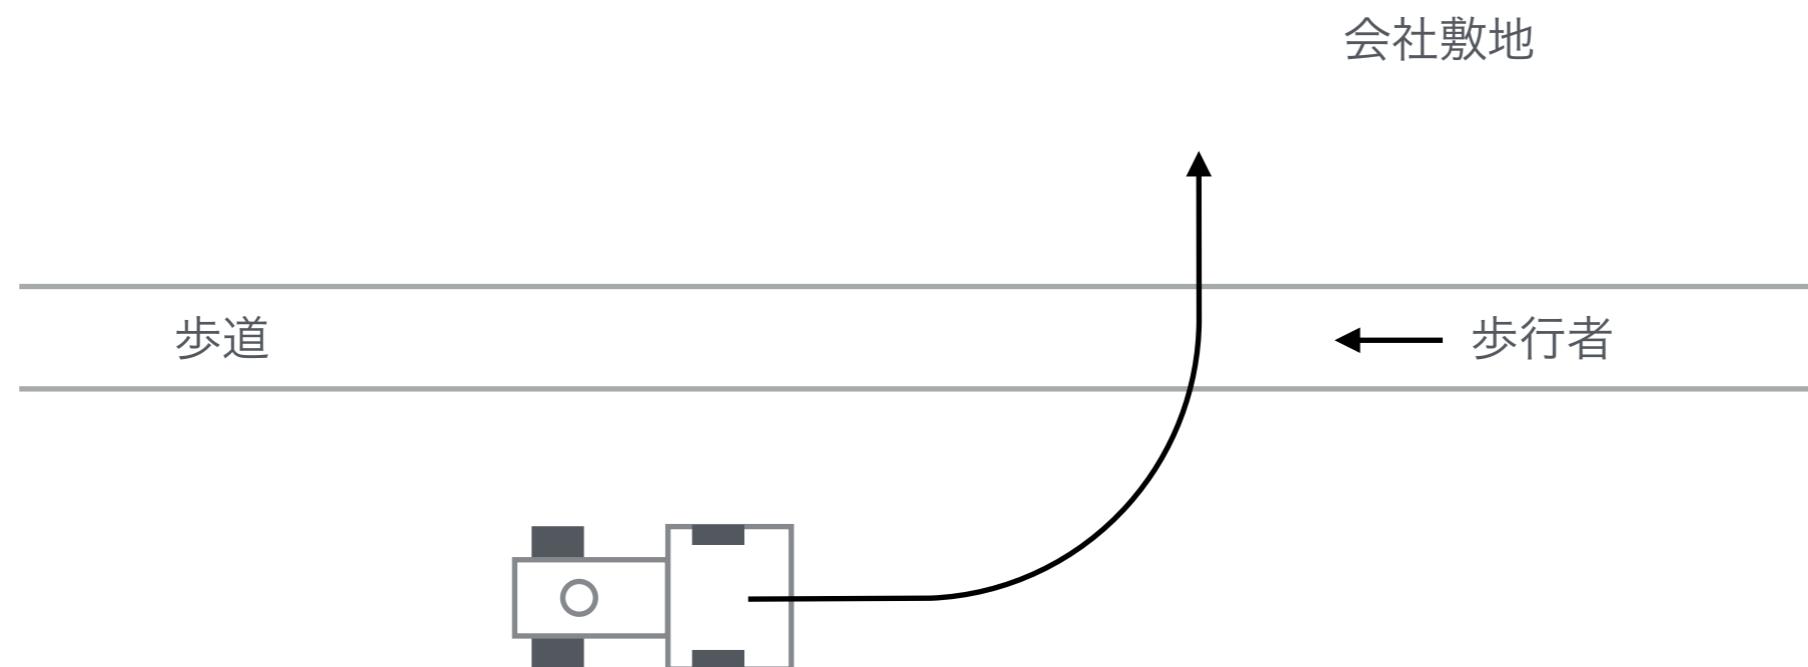
C-001：歩道を横切って敷地に入る際に歩行者見落とし

事案の種別	<input type="checkbox"/> 現場/ヤード、 <input type="checkbox"/> 道路交通、 <input checked="" type="checkbox"/> 初心者/うっかり、 <input type="checkbox"/> その他
事案の状況説明	ヘッドで会社敷地に入ろうとした際に、歩行者が来ていたことに気づかず歩道を横切ってしまった。
