海上コンテナ運送業務 ヒヤリハット事例集

Last update : 2025.10.25

そこで、本資料では海上コンテナ運送業務におけるヒヤリハット事例（事故を含む）を資料化および共有し、海コン業界全体の事故低減に寄与することを目指します。

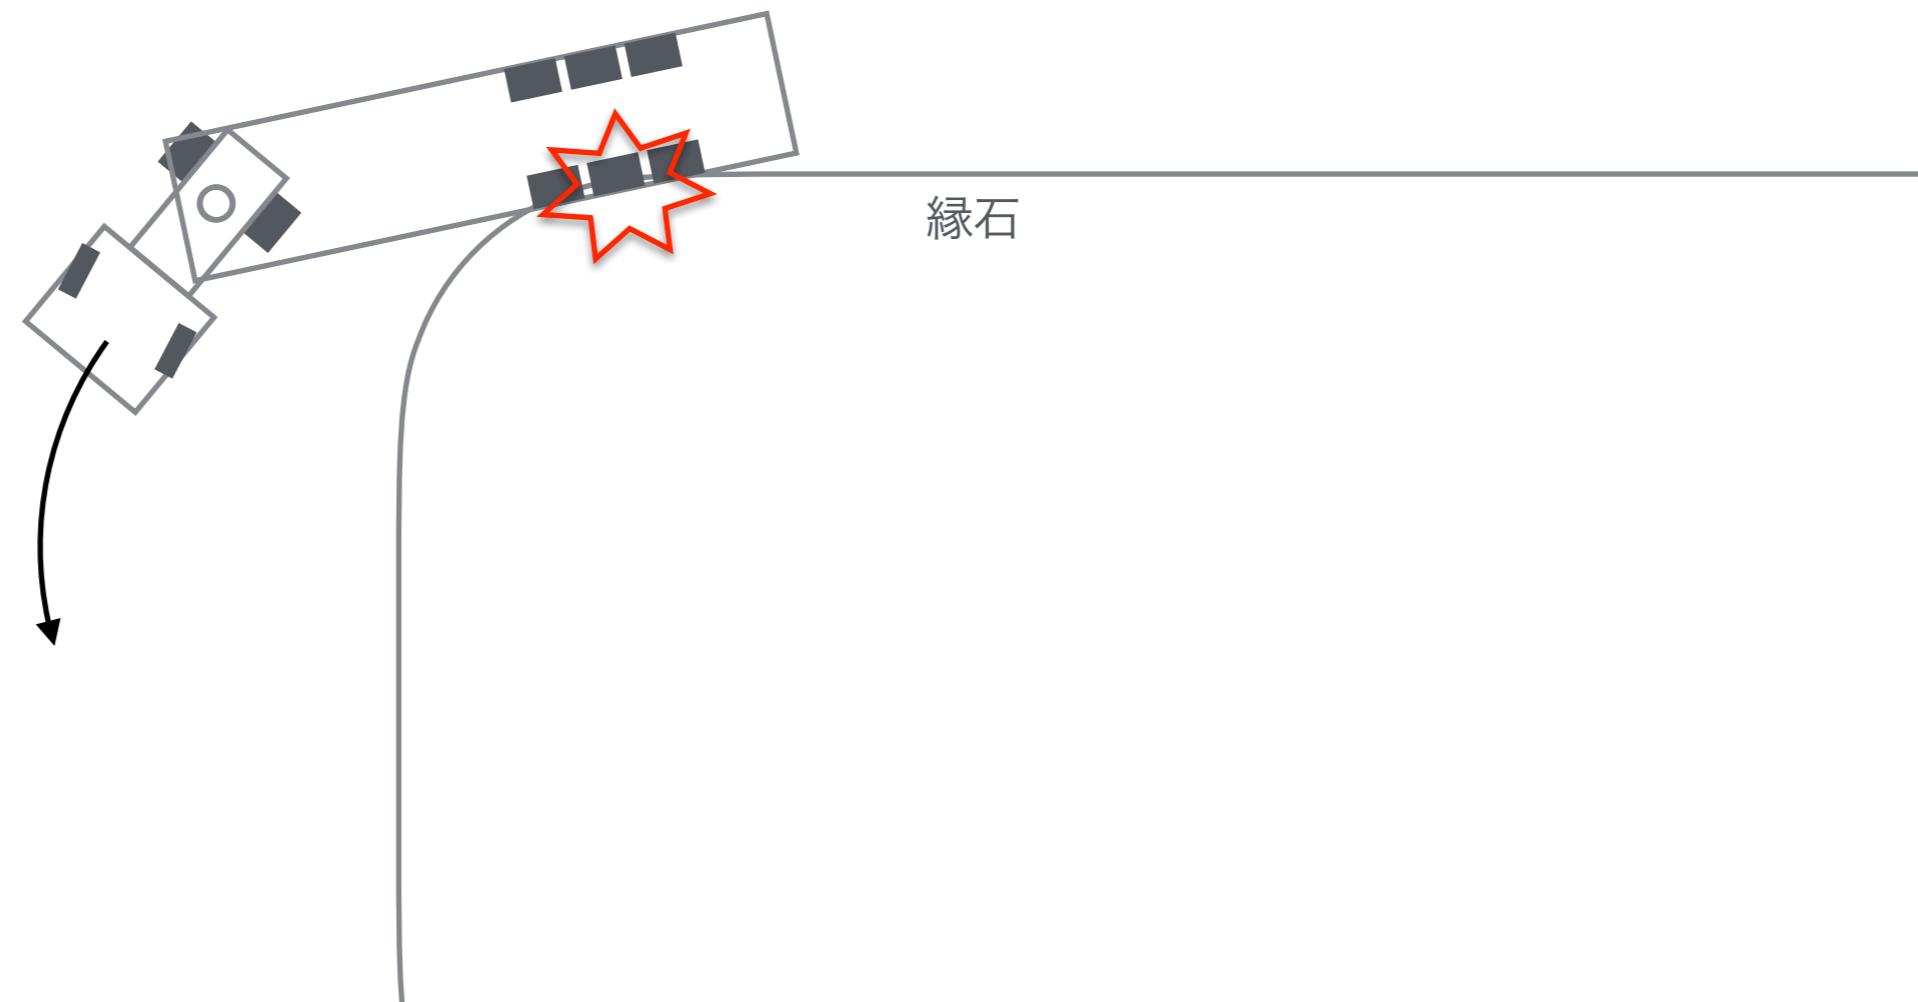
C-002：港湾道路を左折中に縁石に乗り上げた

事案の種別	<input type="checkbox"/> 現場/ヤード、 <input type="checkbox"/> 道路交通、 <input checked="" type="checkbox"/> 初心者/うっかり、 <input type="checkbox"/> その他
事案の状況説明	港湾道路の交差点で左折した際に、40ftシャーシの左後輪を縁石に乗り上げた。

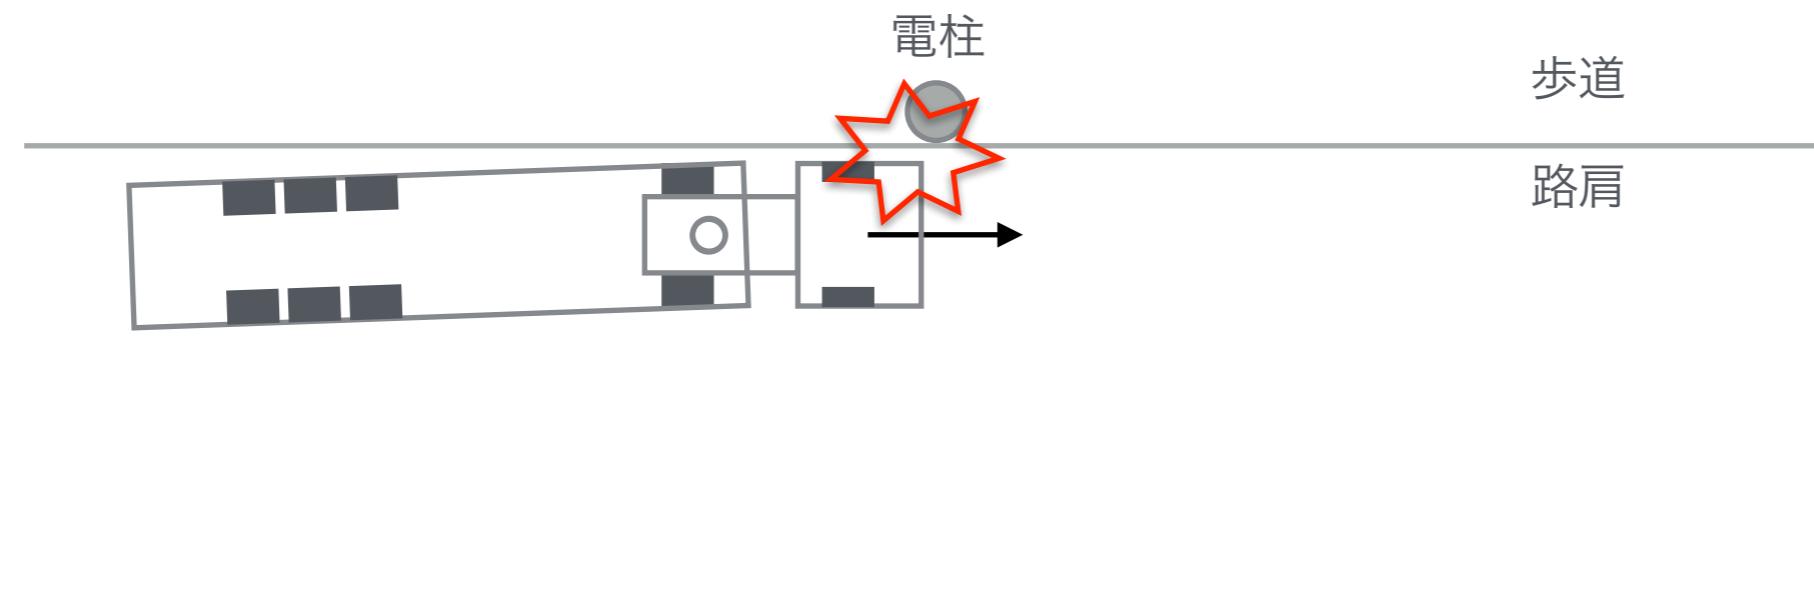
C-005：路駐しようとして電柱にミラーをぶつけた

事案の種別	<input type="checkbox"/> 現場/ヤード、 <input type="checkbox"/> 道路交通、 <input checked="" type="checkbox"/> 初心者/うっかり、 <input type="checkbox"/> その他
事案の状況説明	路駐しようとして左タイヤを路肩ギリギリに寄せて微速前進していたところ、左ミラーの張り出しに気づかず電柱にぶつけた。

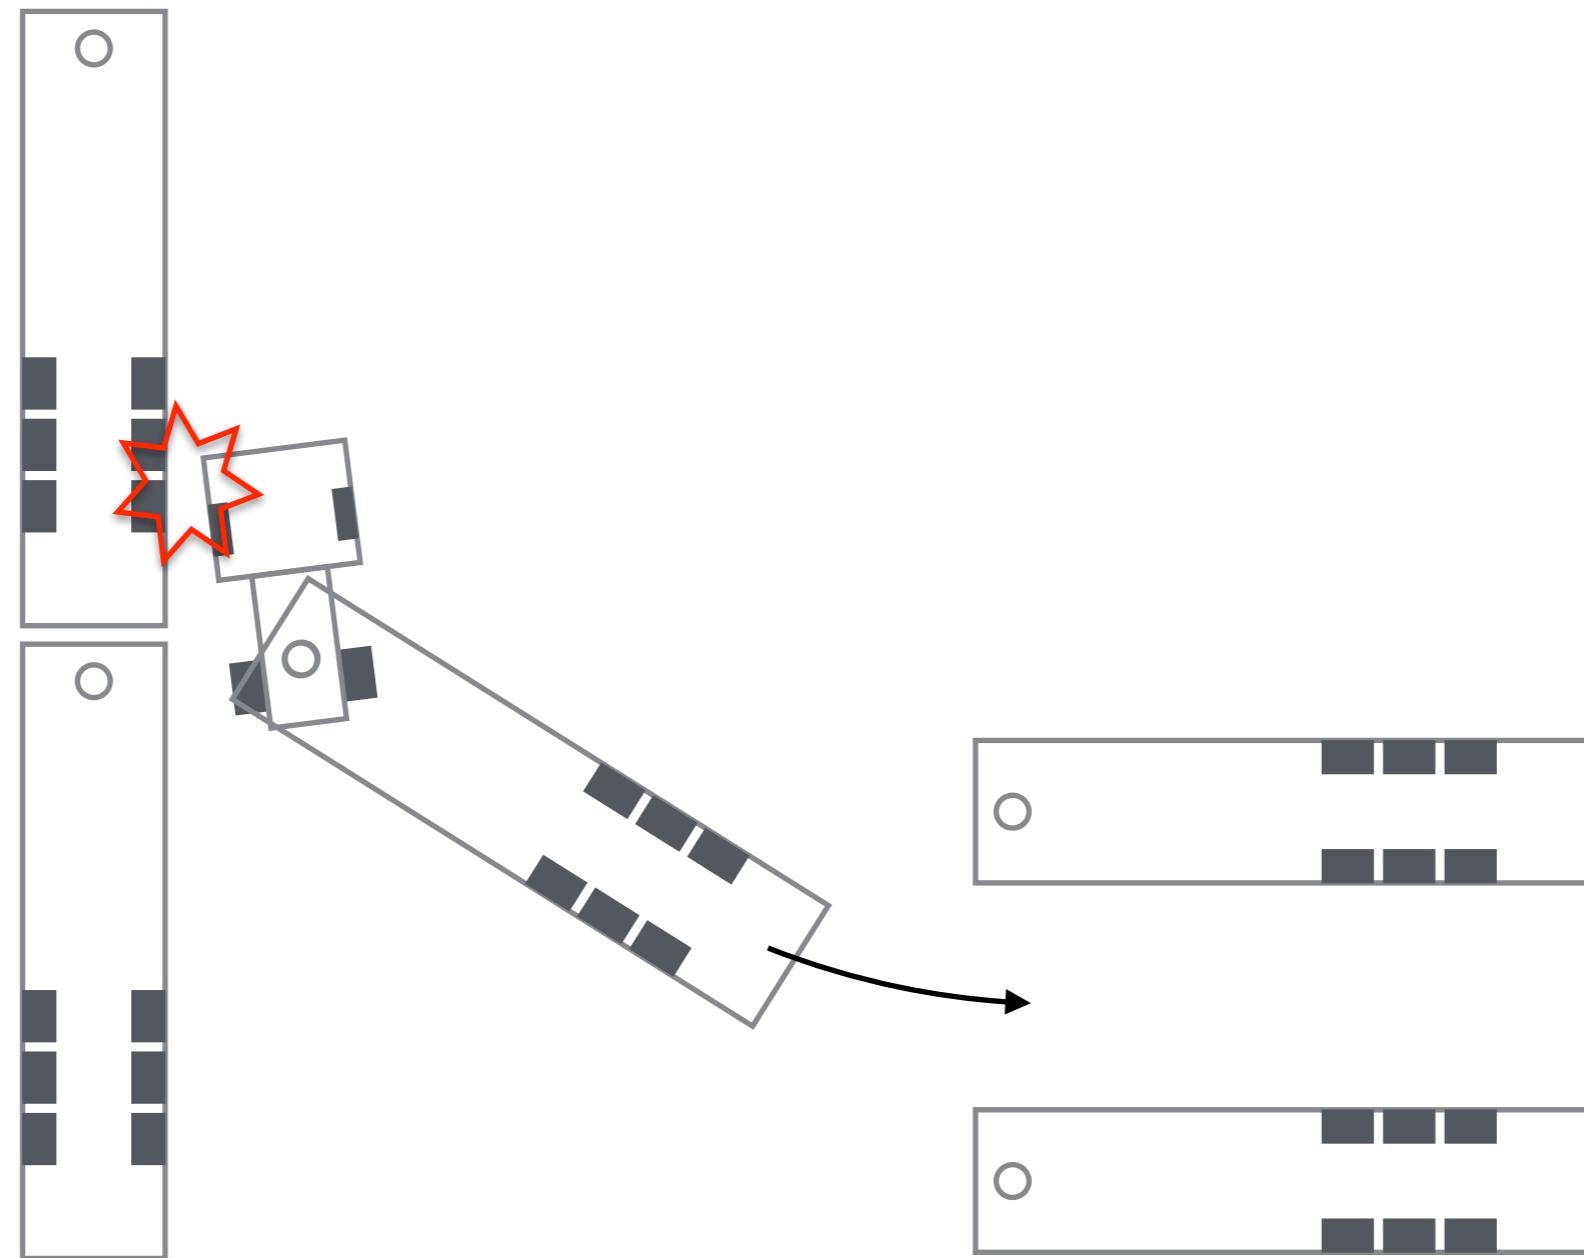
C-006：シャーシプールで右バック中に左ミラーが接触寸前

事案の種別	<input type="checkbox"/> 現場/ヤード、 <input type="checkbox"/> 道路交通、 <input checked="" type="checkbox"/> 初心者/うっかり、 <input type="checkbox"/> その他
事案の状況説明	シャーシプールで右バックしていたところ、後方ばかり気にして左側への注意が疎かになり左ミラーが他のコンテナに接触寸前になった。

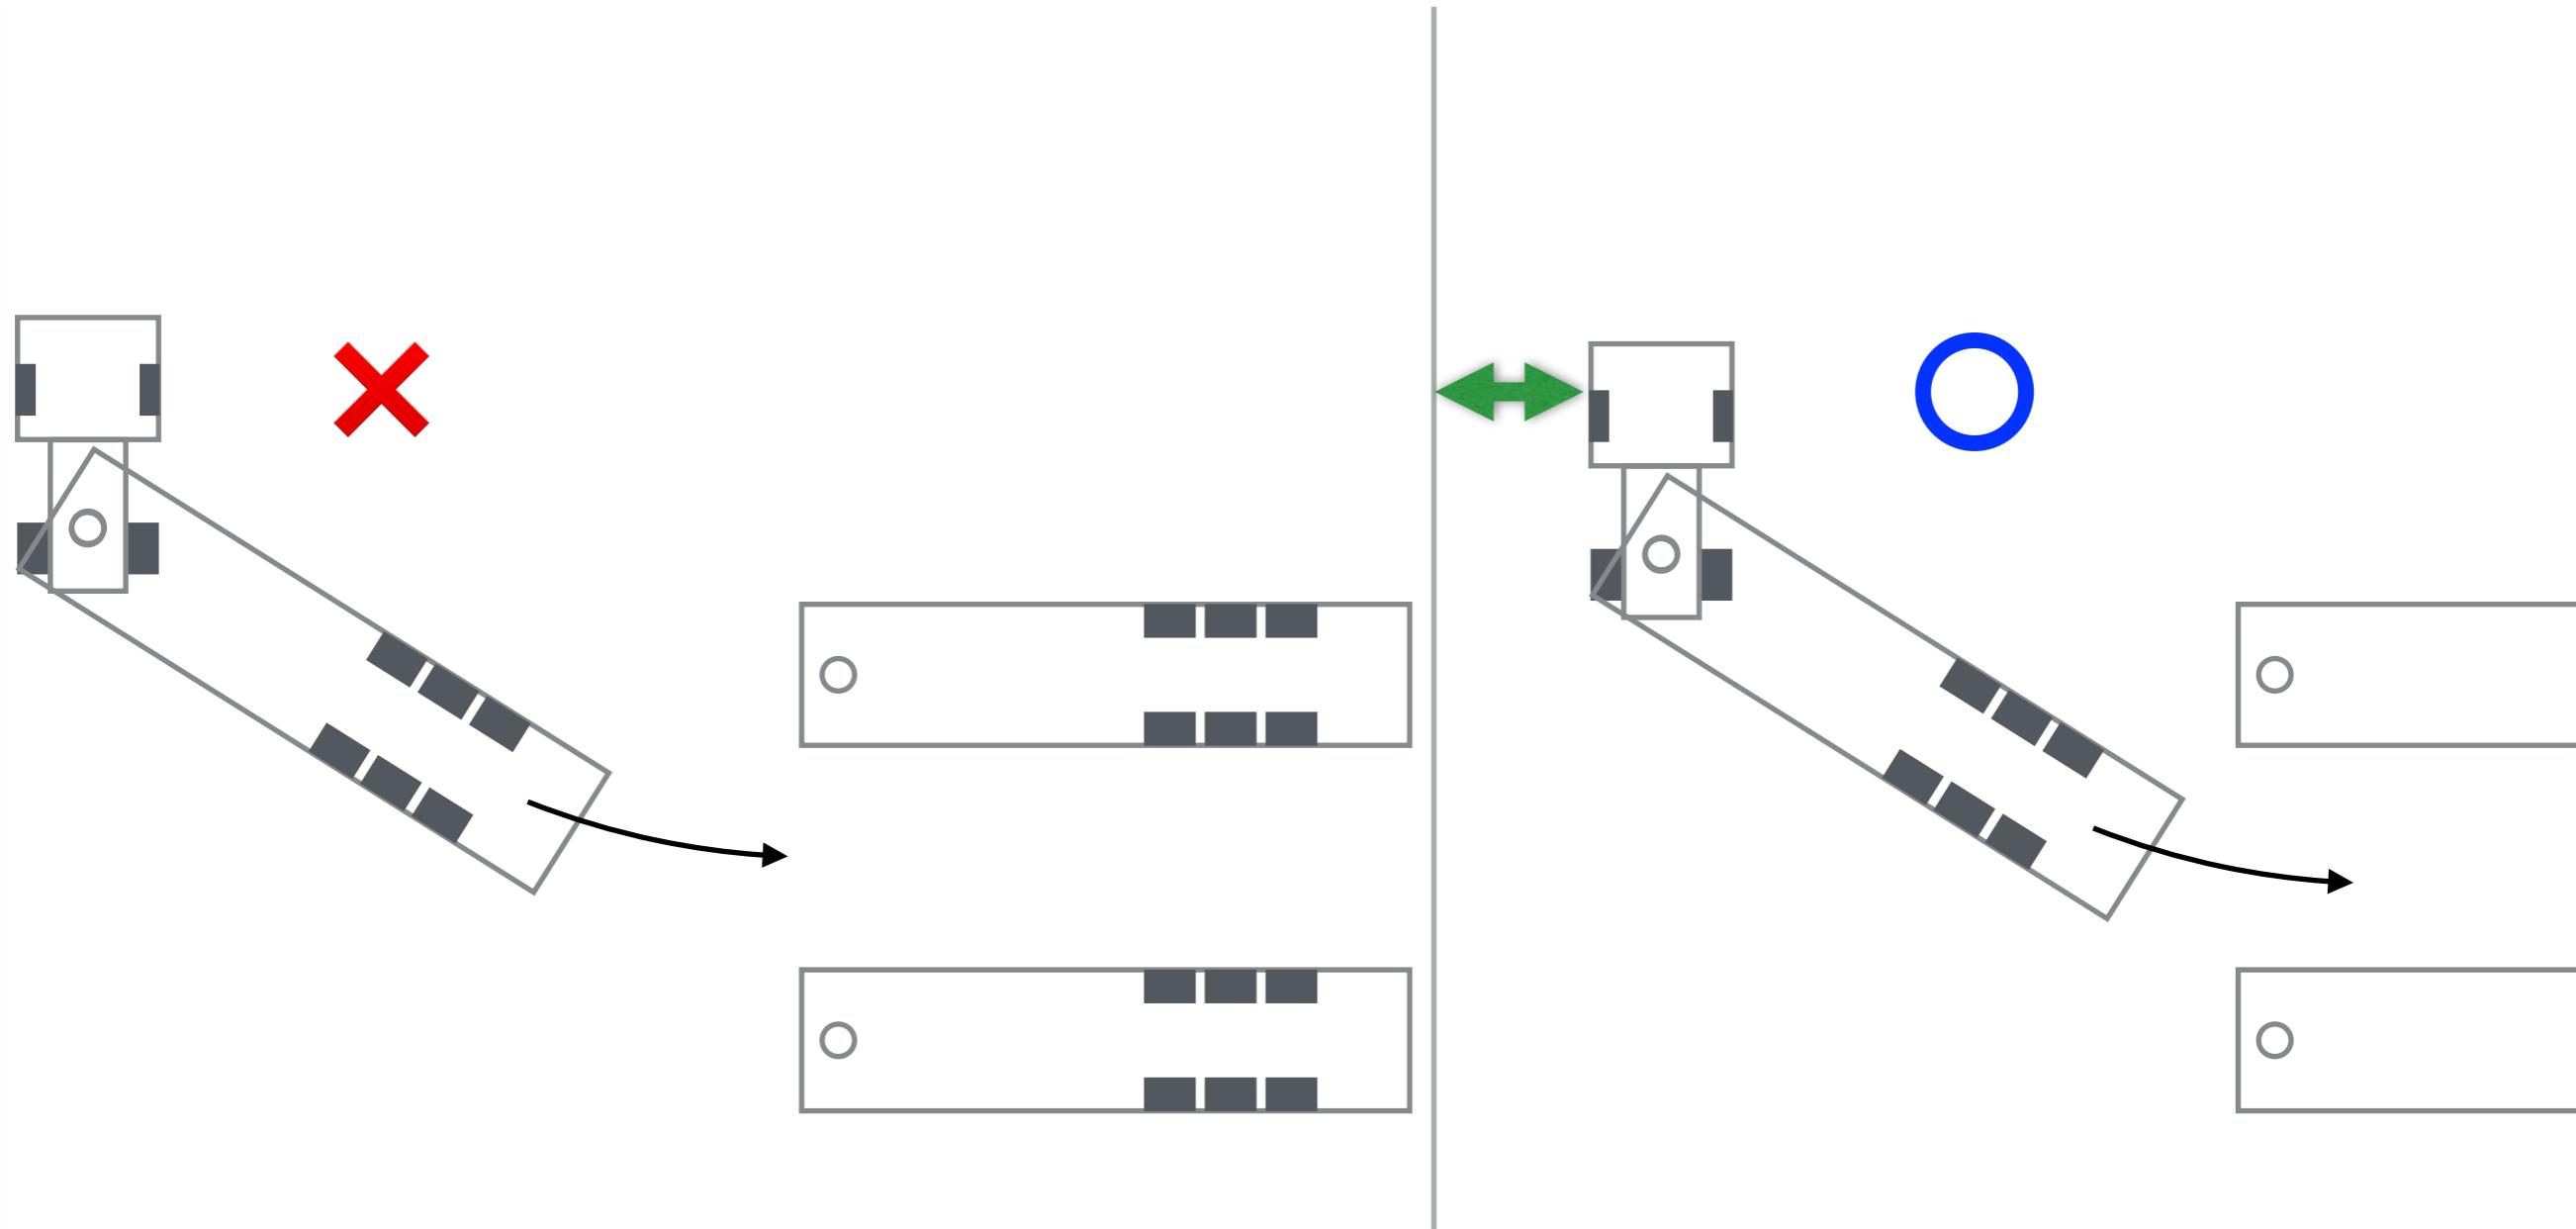
C-007：シャーシプールで右バック中に頭を起こすスペースがなくなった

事案の種別	<input type="checkbox"/> 現場/ヤード、 <input type="checkbox"/> 道路交通、 <input checked="" type="checkbox"/> 初心者/うっかり、 <input type="checkbox"/> その他
事案の状況説明	シャーシプールで右バックしていたところ、遠くから入ろうとしすぎて頭を起こすスペースがなくなった。そこにいた他社の方に「もっと近くから入りなさい」をご指導を受けた。（初心者マークを付けていたので）

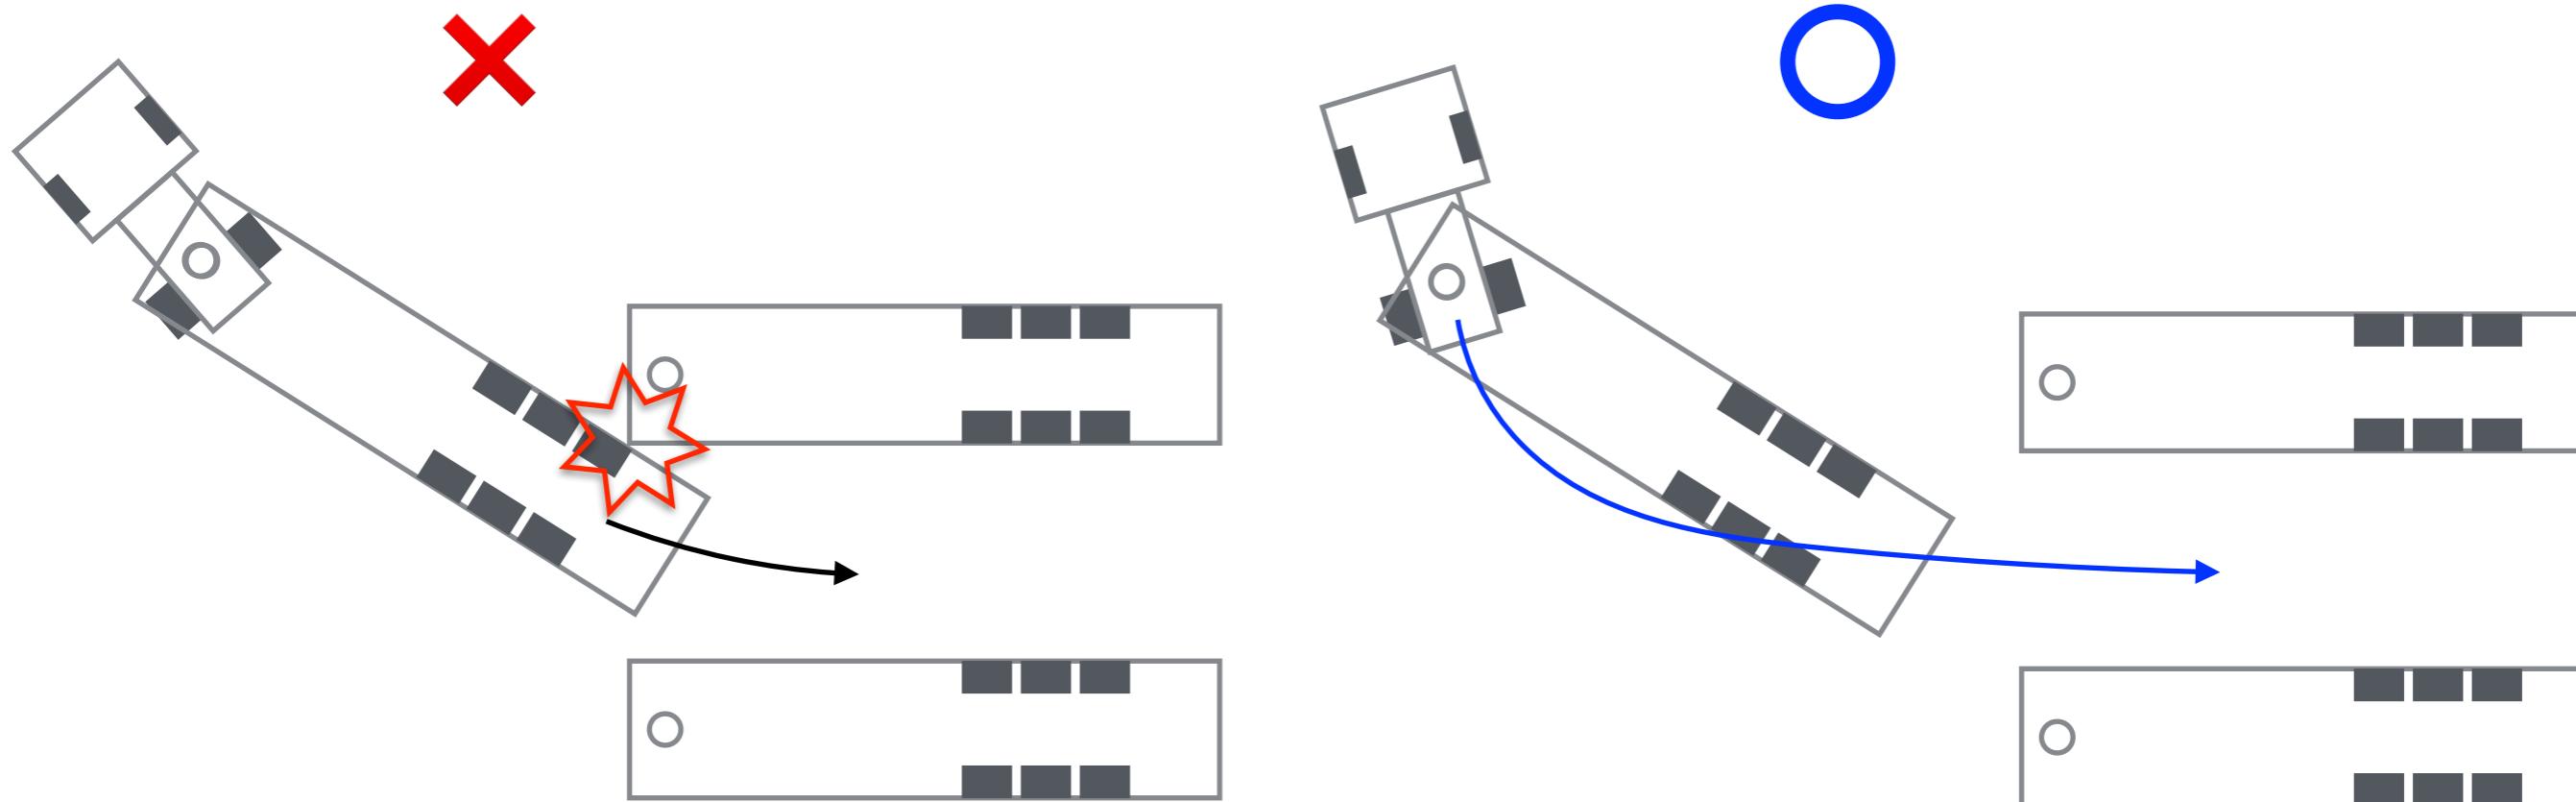
C-008：シャーシプールで右バック中に隣のコンテナと接触寸前

事案の種別	<input type="checkbox"/> 現場/ヤード、 <input type="checkbox"/> 道路交通、 <input checked="" type="checkbox"/> 初心者/うっかり、 <input type="checkbox"/> その他
事案の状況説明	シャーシプールで右バックしていたところ、右隣のコンテナと接触寸前になった。本当はもっと折ってからまっすぐバックするべきだった。

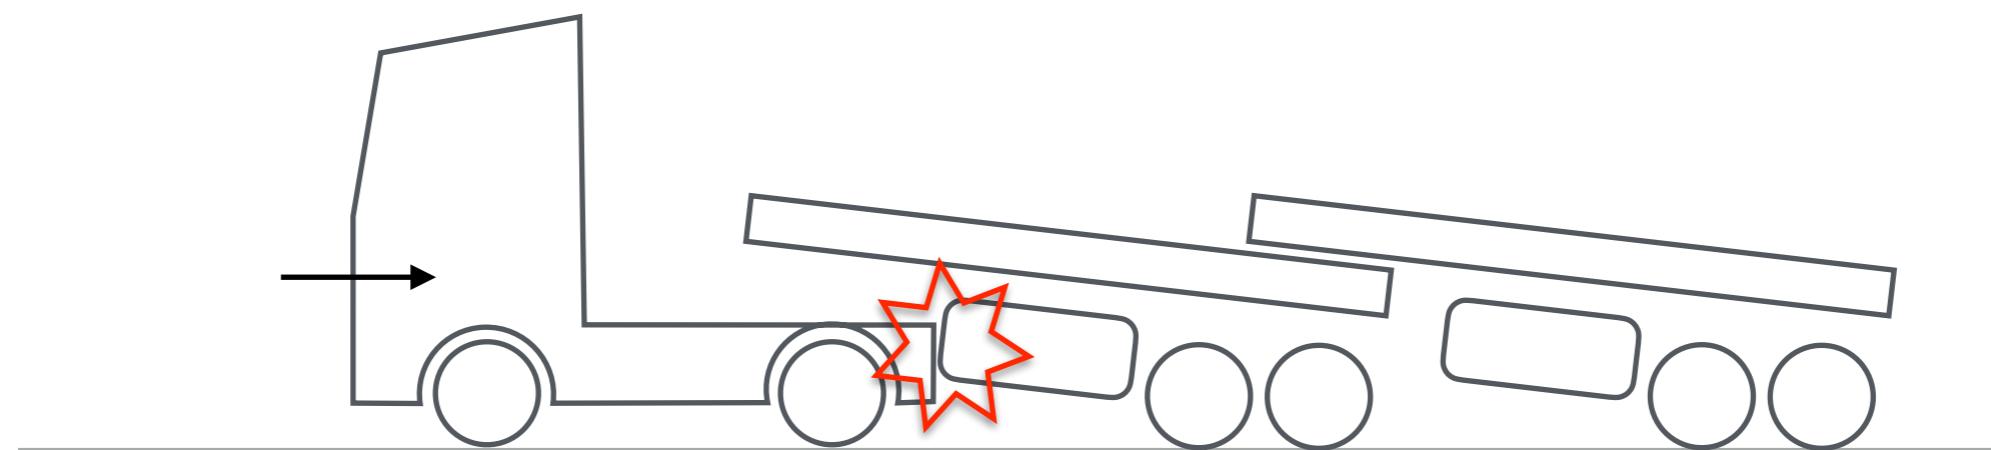
C-009：ネック上げシャーシに衝突

事案の種別	<input type="checkbox"/> 現場/ヤード、 <input type="checkbox"/> 道路交通、 <input checked="" type="checkbox"/> 初心者/うっかり、 <input type="checkbox"/> その他
事案の状況説明	シャーシプールでシャーシを繋ぐ際に、ネック上げされていることに気づかず衝突した。

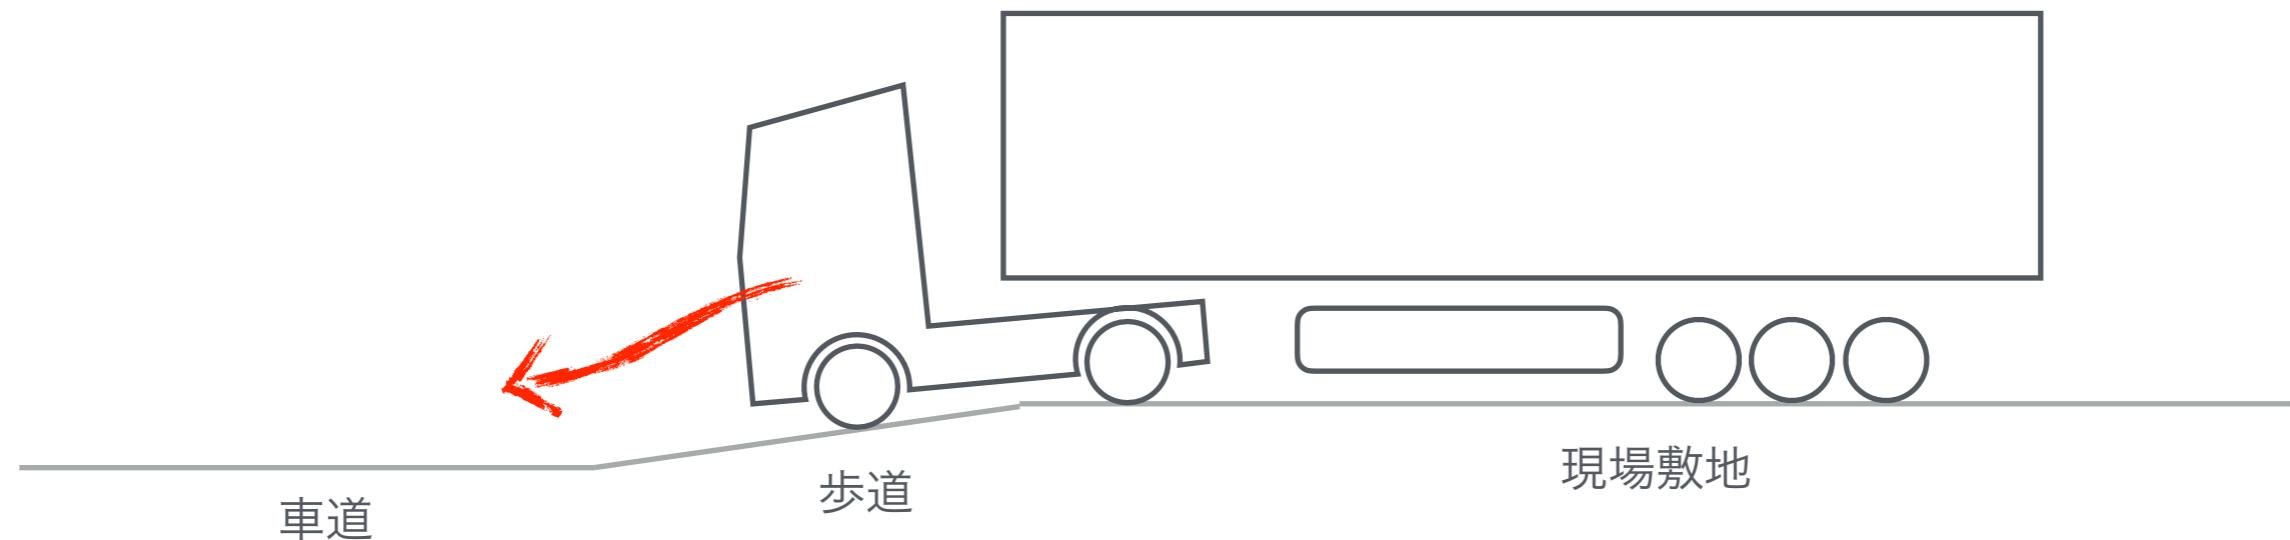
C-010：サイドブレーキを引き忘れて車両が動き出した

事案の種別	<input type="checkbox"/> 現場/ヤード、 <input type="checkbox"/> 道路交通、 <input checked="" type="checkbox"/> 初心者/うっかり、 <input type="checkbox"/> その他
事案の状況説明	冷凍倉庫系現場に引き上げに行ったところ、コンテナが歩道に向けて台切りされていた。これを繋いだ際にサイドブレーキを引き忘れ、ホースを繋いだ瞬間に動き出してしまった。咄嗟に運転席に飛び乗って停止させ事なきを得た。後から考えれば、ホースを繋いで動き出したのだから、ホースを切ればよかったです。

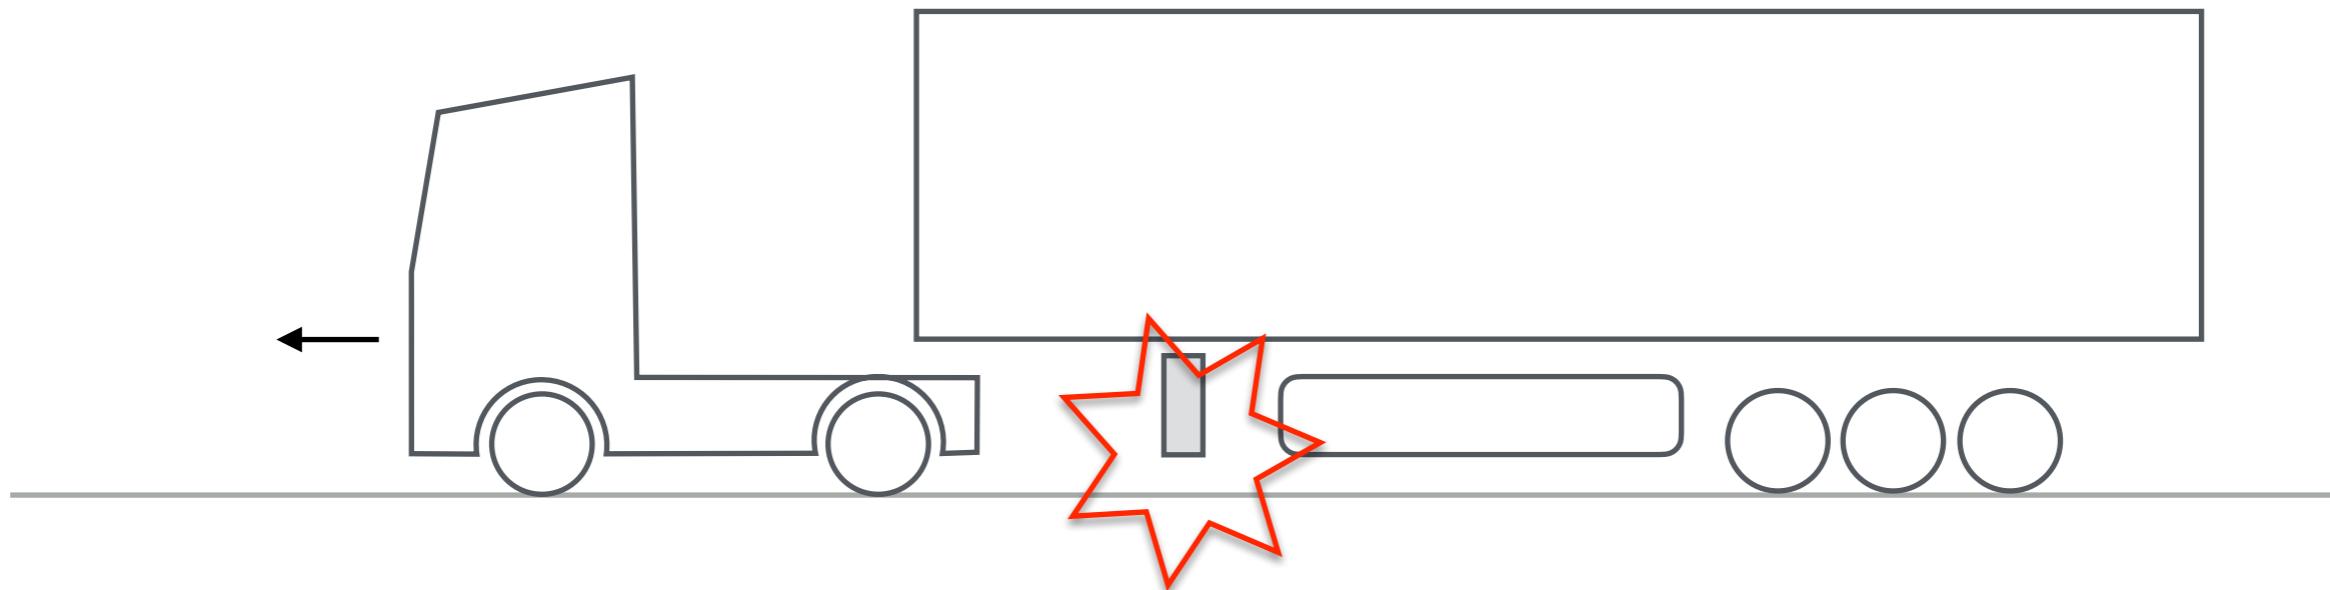
C-011：台切り時に足を下げ忘れて危うく落としそうになった

事案の種別	<input type="checkbox"/> 現場/ヤード、 <input type="checkbox"/> 道路交通、 <input checked="" type="checkbox"/> 初心者/うっかり、 <input type="checkbox"/> その他
事案の状況説明	シャーシプールで台切りをした際に足を下げる（→足下が作業中に割り込みが入り、戻ってから間違えて足上げしてしまった）、切り離して前進してしまい危うくシャーシを落としそうになった。微速前進中に違和感に気づいて事なきを得た。

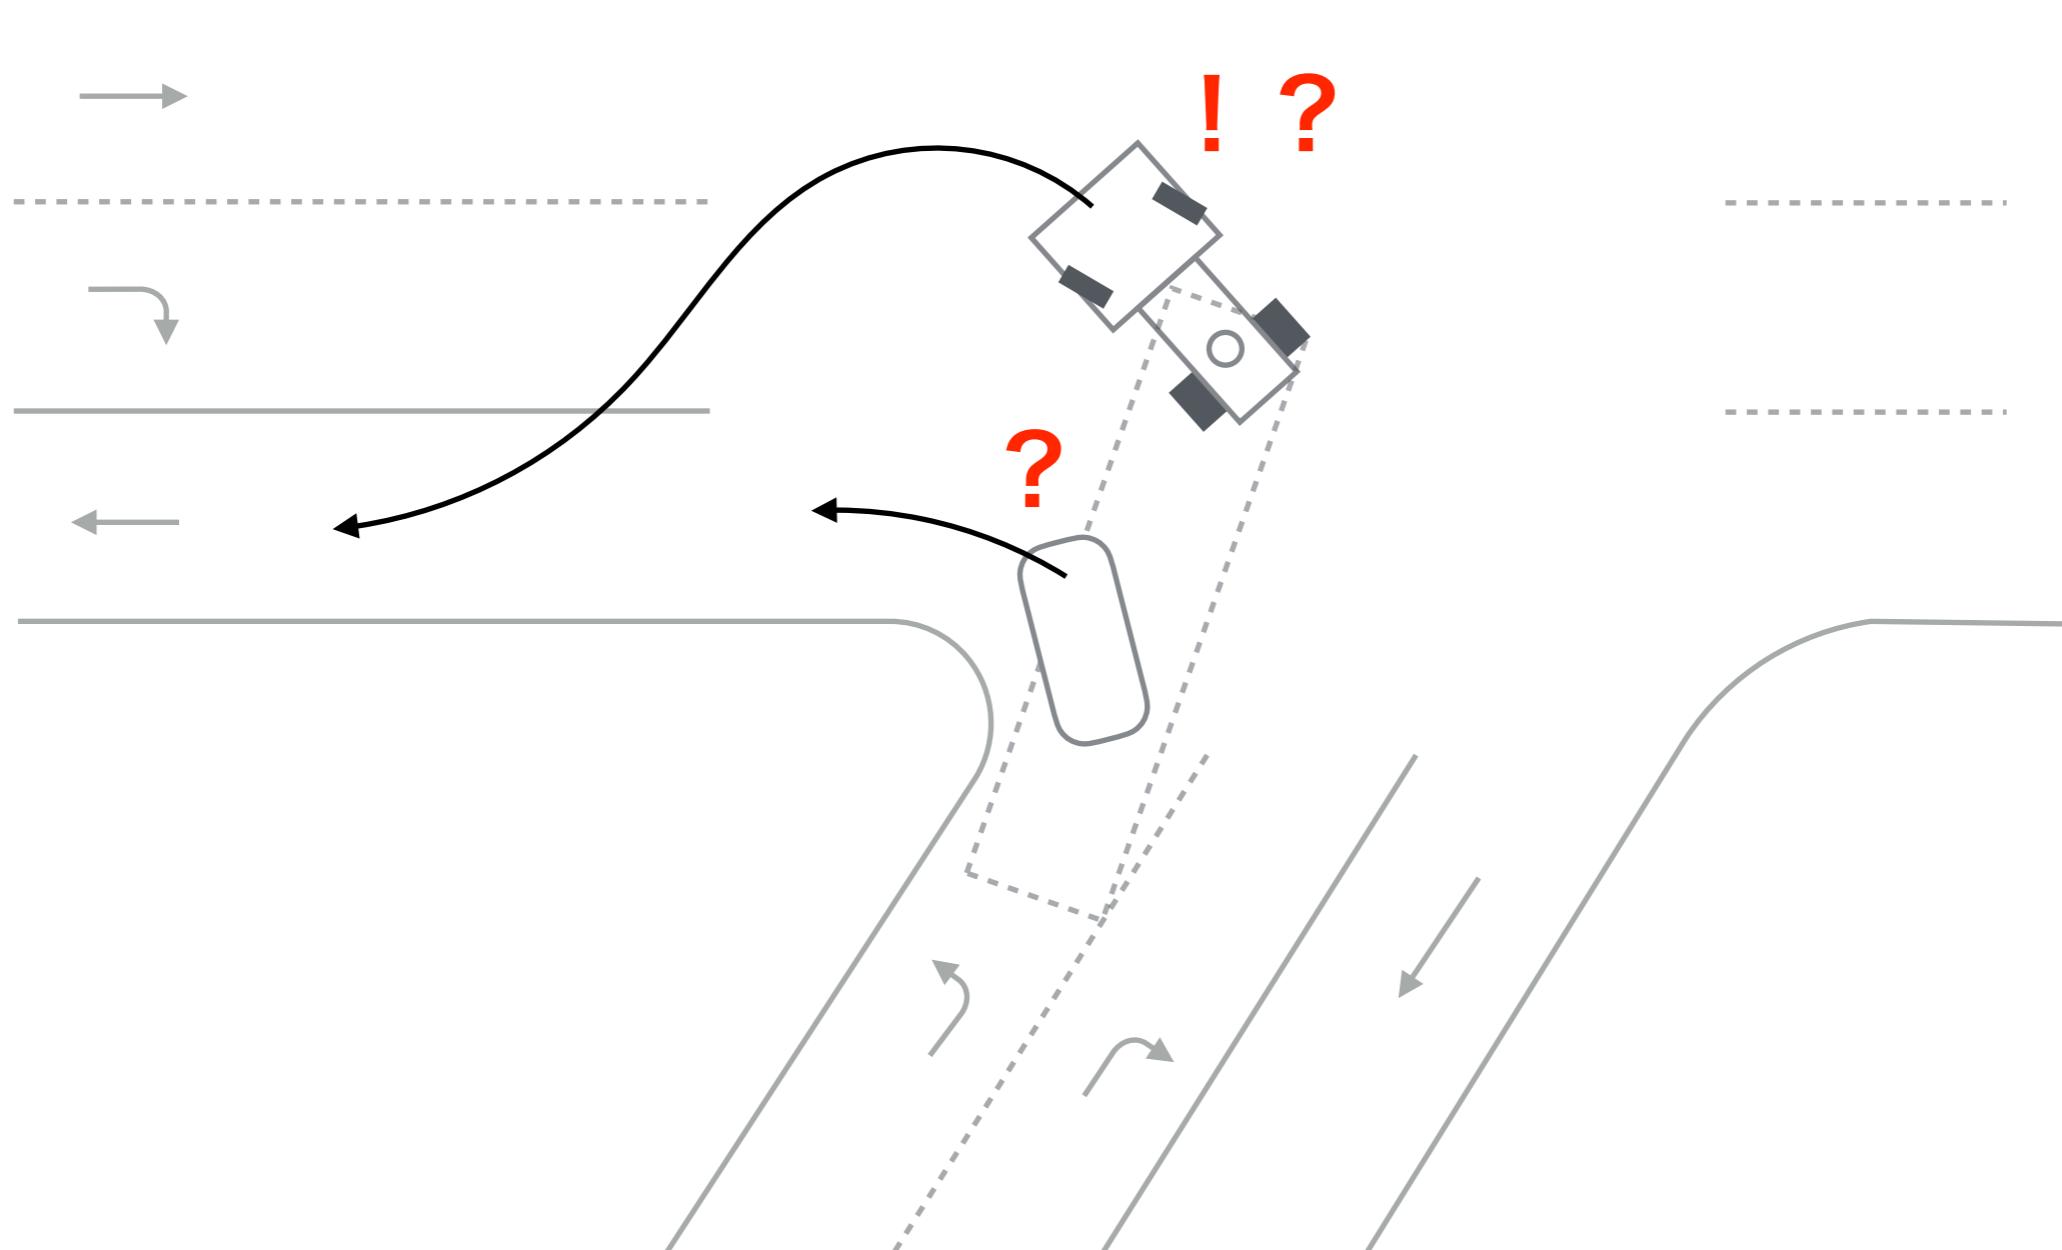
C-012：交差点をヘッドで大回りして内側に乗用車が入ってきた

事案の種別	<input type="checkbox"/> 現場/ヤード、 <input type="checkbox"/> 道路交通、 <input checked="" type="checkbox"/> 初心者/うっかり、 <input type="checkbox"/> その他
事案の状況説明	現場台切りの帰路において、ヘッドなのを忘れて40ft引っ張ってるつもりで交差点を大回りしたところ、後続の乗用車が内側に入ってきて「！？」となった。

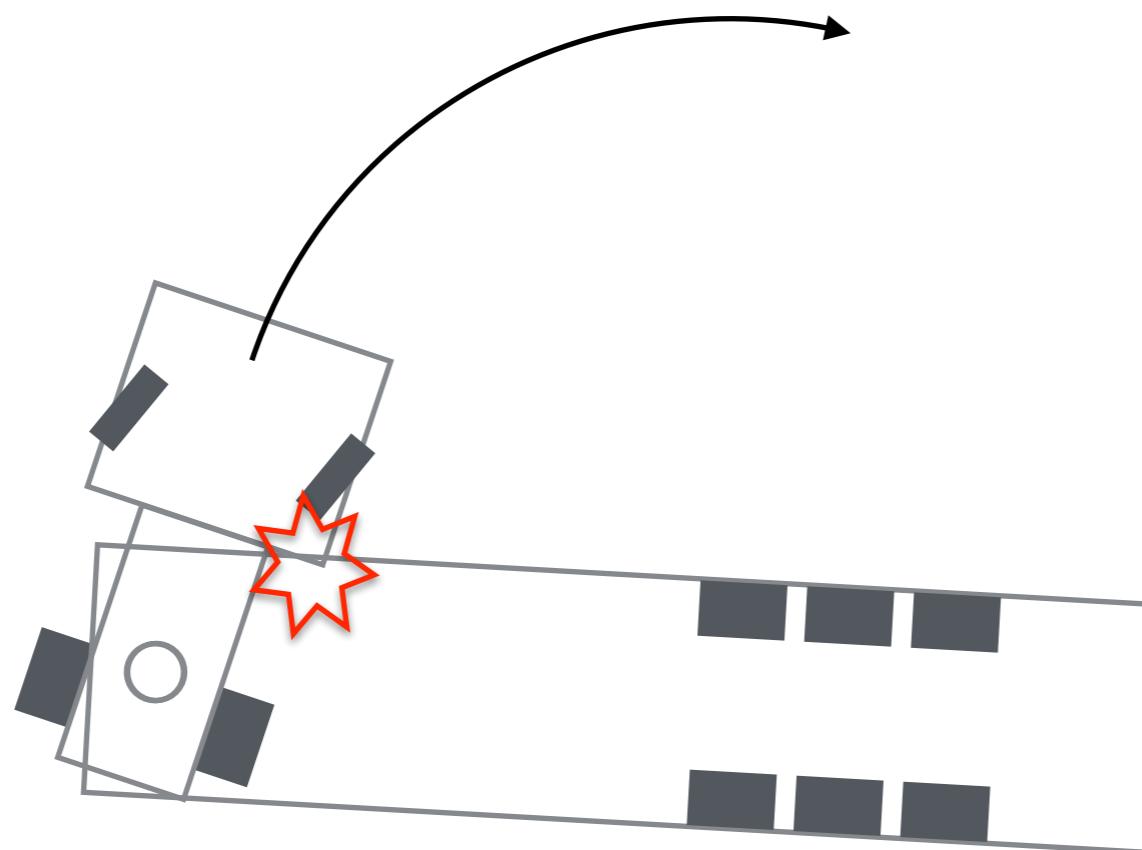
C-013 : Uターンしようと折りすぎて破損

事案の種別	<input type="checkbox"/> 現場/ヤード、 <input type="checkbox"/> 道路交通、 <input checked="" type="checkbox"/> 初心者/うっかり、 <input type="checkbox"/> その他
事案の状況説明	現場敷地内でUターンしようとした際に折りすぎてしまい、キャビン後部の羽がシャーシに接触し、破損した。

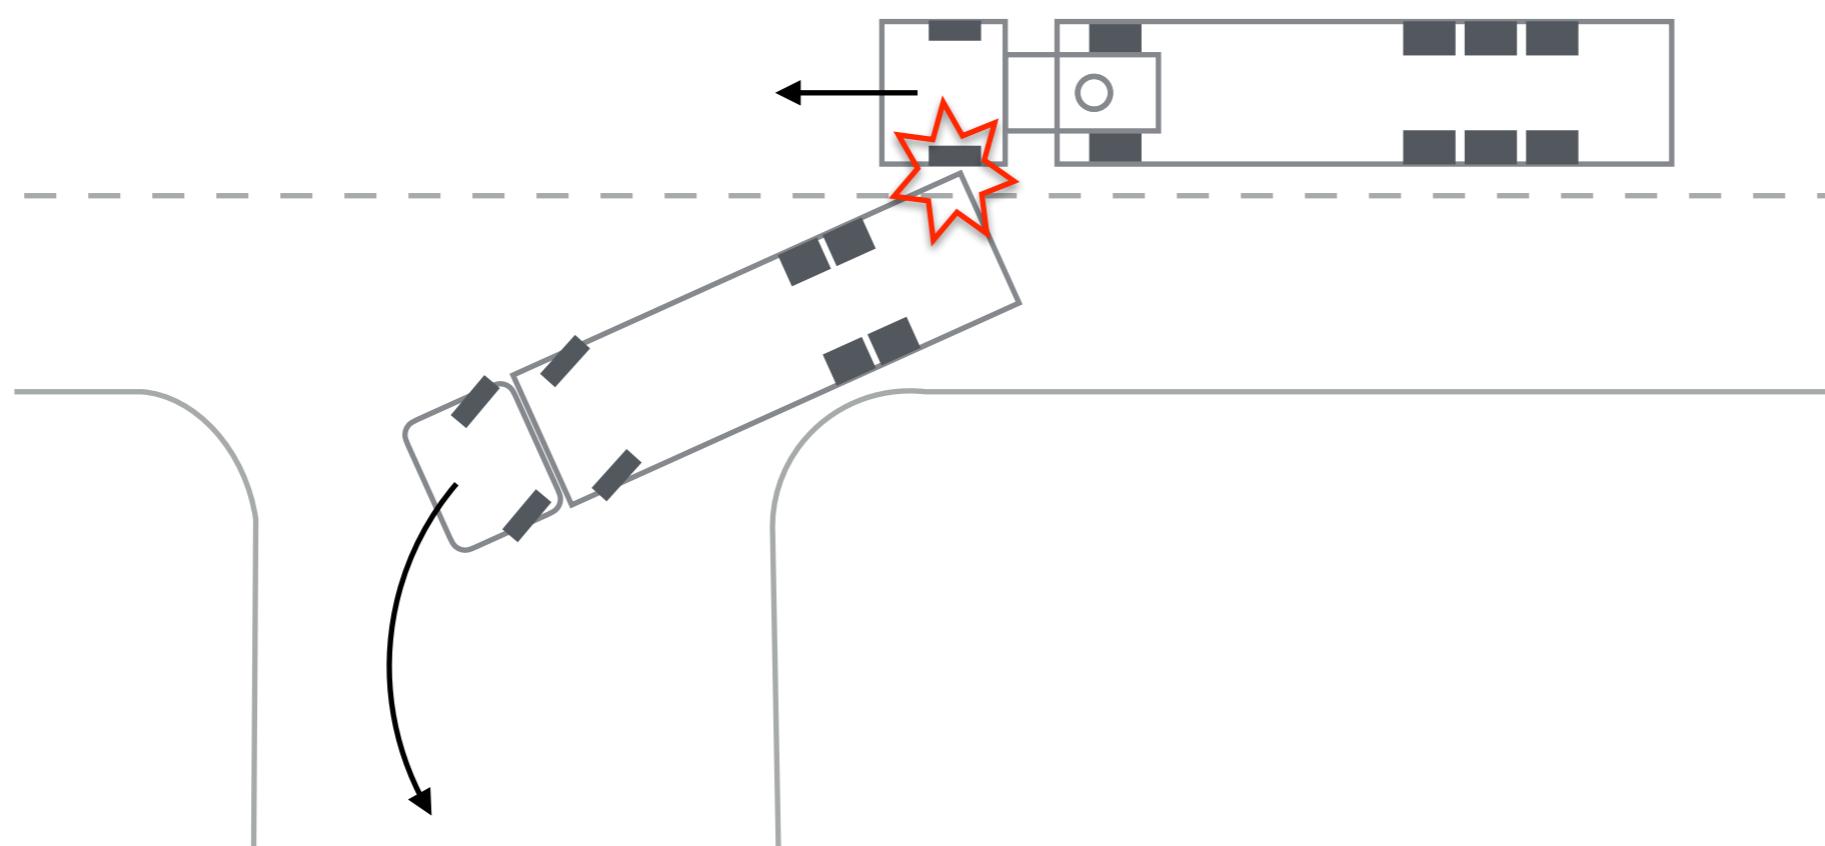
C-014：左折する大型トラックのオーバーハングと接触寸前

事案の種別	<input type="checkbox"/> 現場/ヤード、 <input type="checkbox"/> 道路交通、 <input checked="" type="checkbox"/> 初心者/うっかり、 <input type="checkbox"/> その他
事案の状況説明	右車線を走行していたところ、左車線から左折しようとしていた大型トラックのオーバーハングと接触寸前になった。

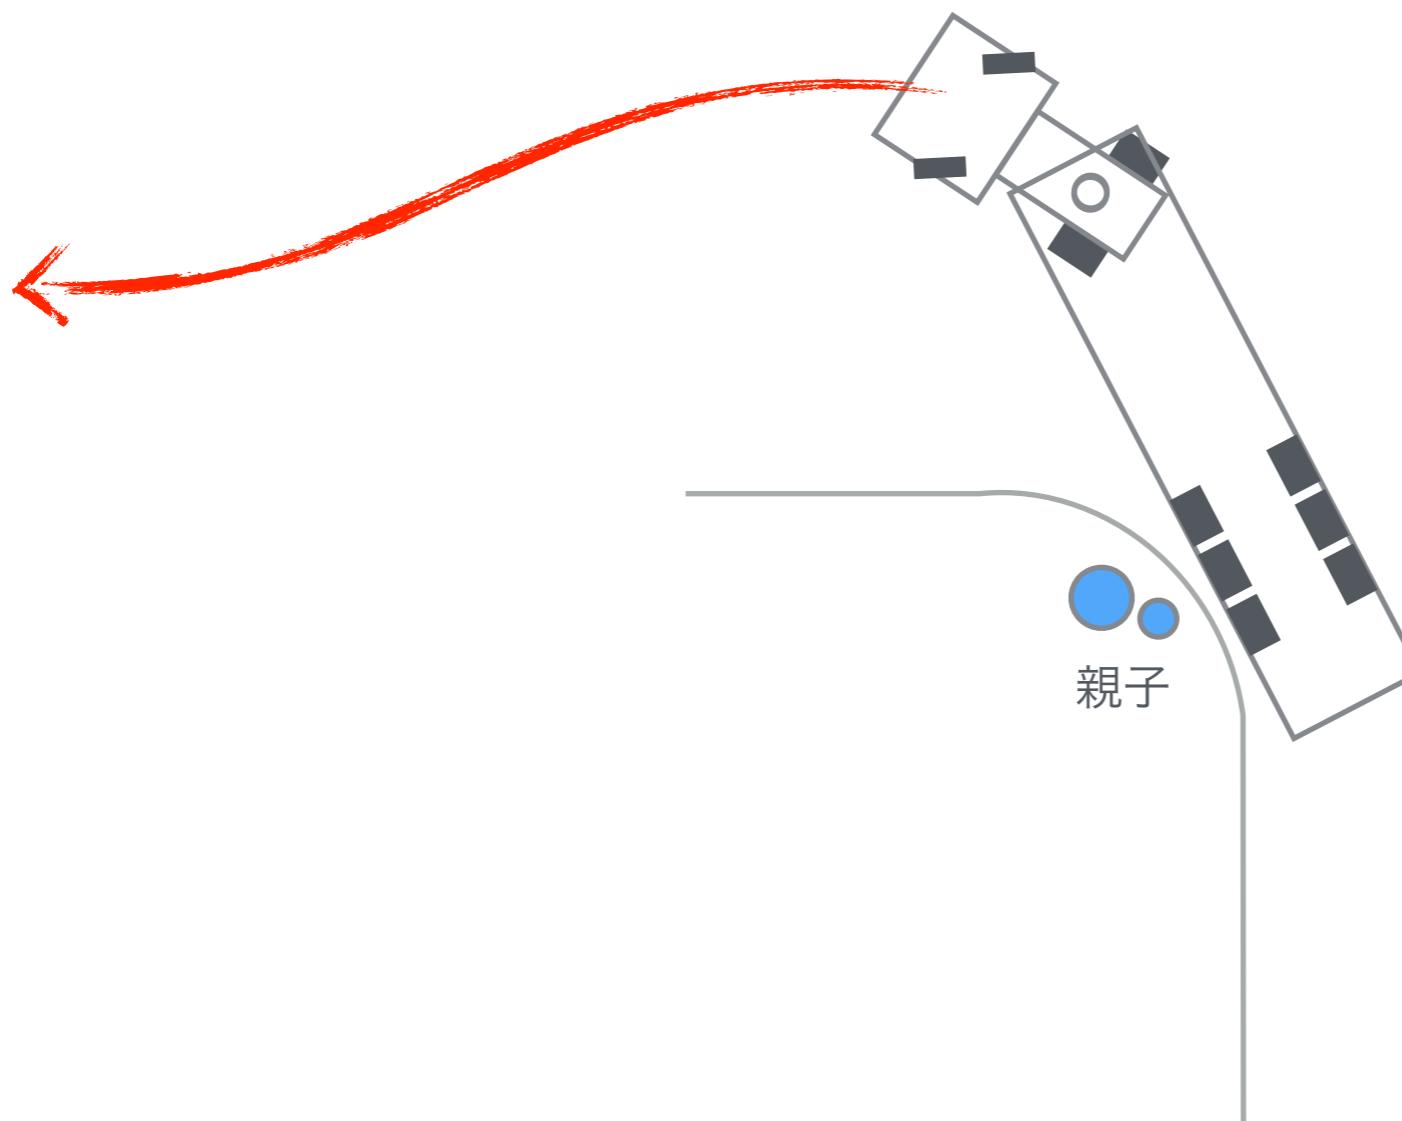
C-015：左折時に横断待ちの歩行者の至近距離を速い速度で通過

事案の種別	<input type="checkbox"/> 現場/ヤード、 <input type="checkbox"/> 道路交通、 <input checked="" type="checkbox"/> 初心者/うっかり、 <input type="checkbox"/> その他
事案の状況説明	交差点を左折していた際に、横断歩道で信号待ちをしていた親子連れの至近距離を速い速度で通過してしまった。道路構造的にはそこしか通れなかつたが、とにかく速すぎた。

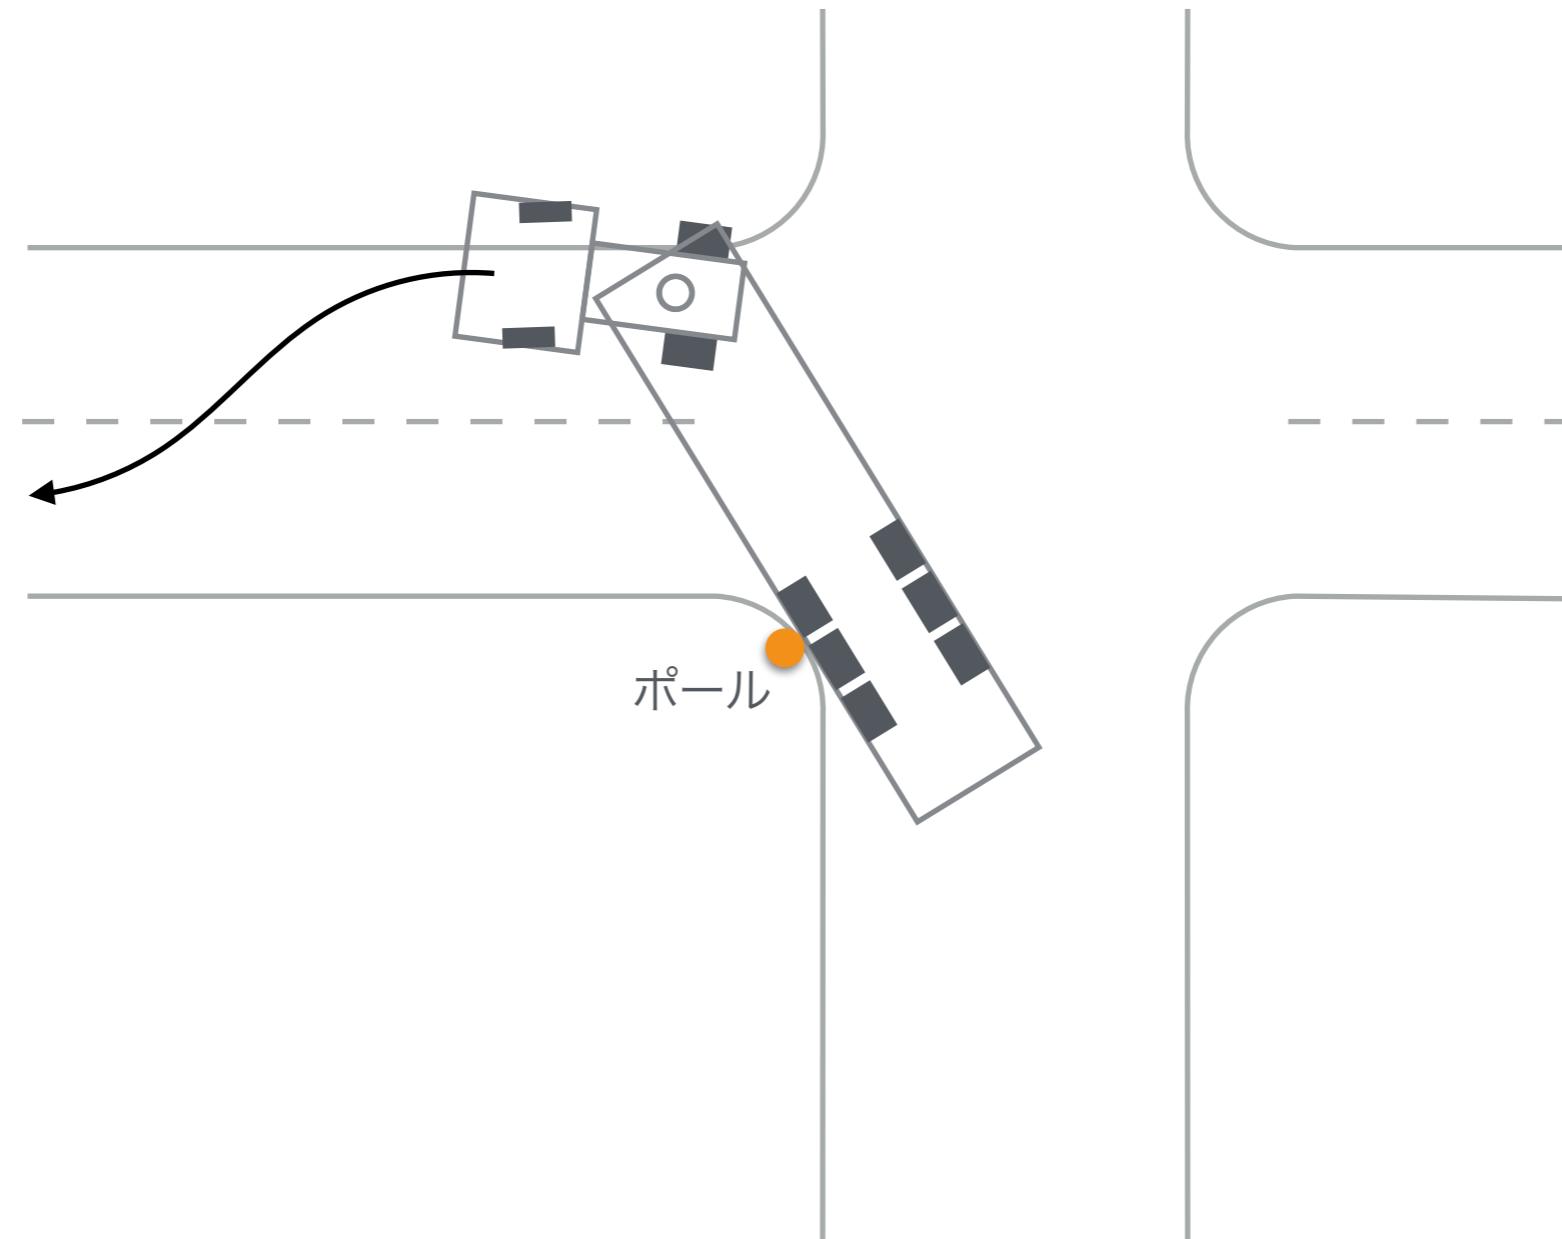
C-016：狭い村内道路を左折時に立ち往生寸前

事案の種別	<input type="checkbox"/> 現場/ヤード、 <input type="checkbox"/> 道路交通、 <input checked="" type="checkbox"/> 初心者/うっかり、 <input type="checkbox"/> その他
事案の状況説明	現場付近の狭い村内道路の交差点を左折しようとした際に、アプローチが甘くて車道と歩道を隔てるポールに引っかかりそうになり、危うく立ち往生しそうになった。
