海上コンテナ運送業務 ヒヤリハット事例集

Last update : 2025.10.25

そこで、本資料では海上コンテナ運送業務におけるヒヤリハット事例（事故を含む）を資料化および共有し、海コン業界全体の事故低減に寄与することを目指します。

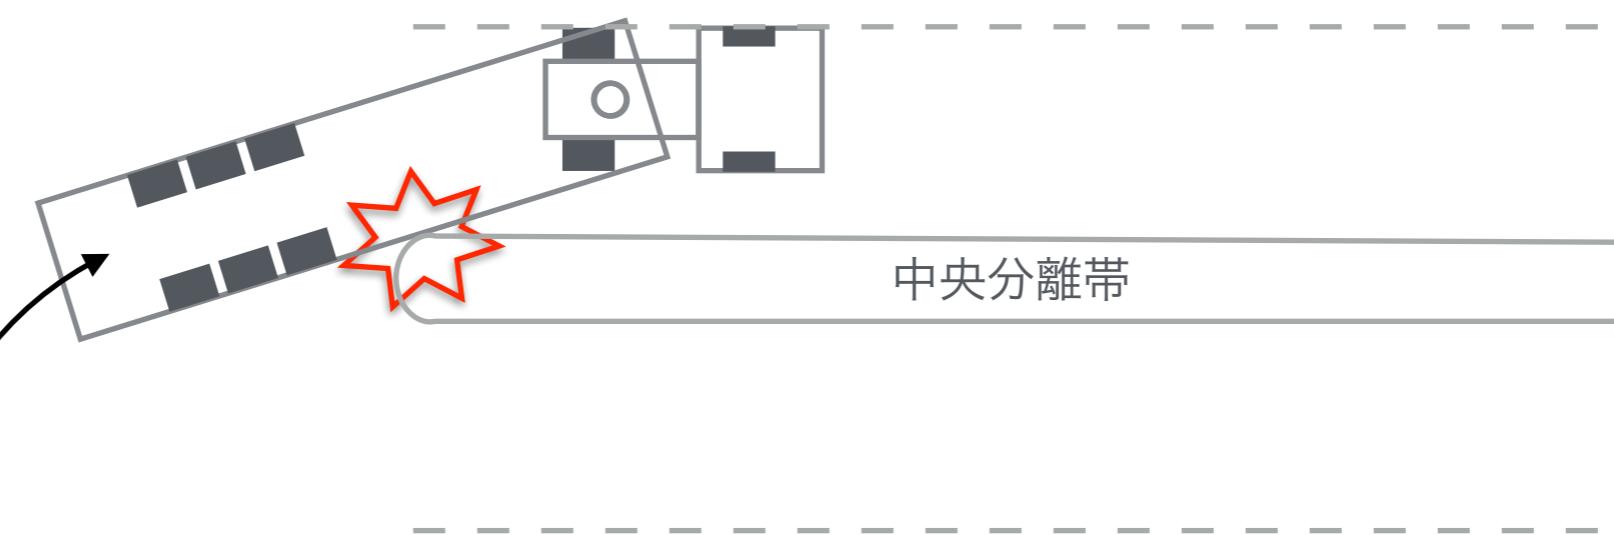
C-017：丁字路右折時に中央分離帯に接触寸前

事案の種別	<input type="checkbox"/> 現場/ヤード、 <input type="checkbox"/> 道路交通、 <input checked="" type="checkbox"/> 初心者/うっかり、 <input type="checkbox"/> その他
事案の状況説明	丁字路を右折しようとした際に、奥の車線が渋滞で塞がっていたので手前の車線だけで右折しようとしたが、中央分離帯に引っかかりそうになった。

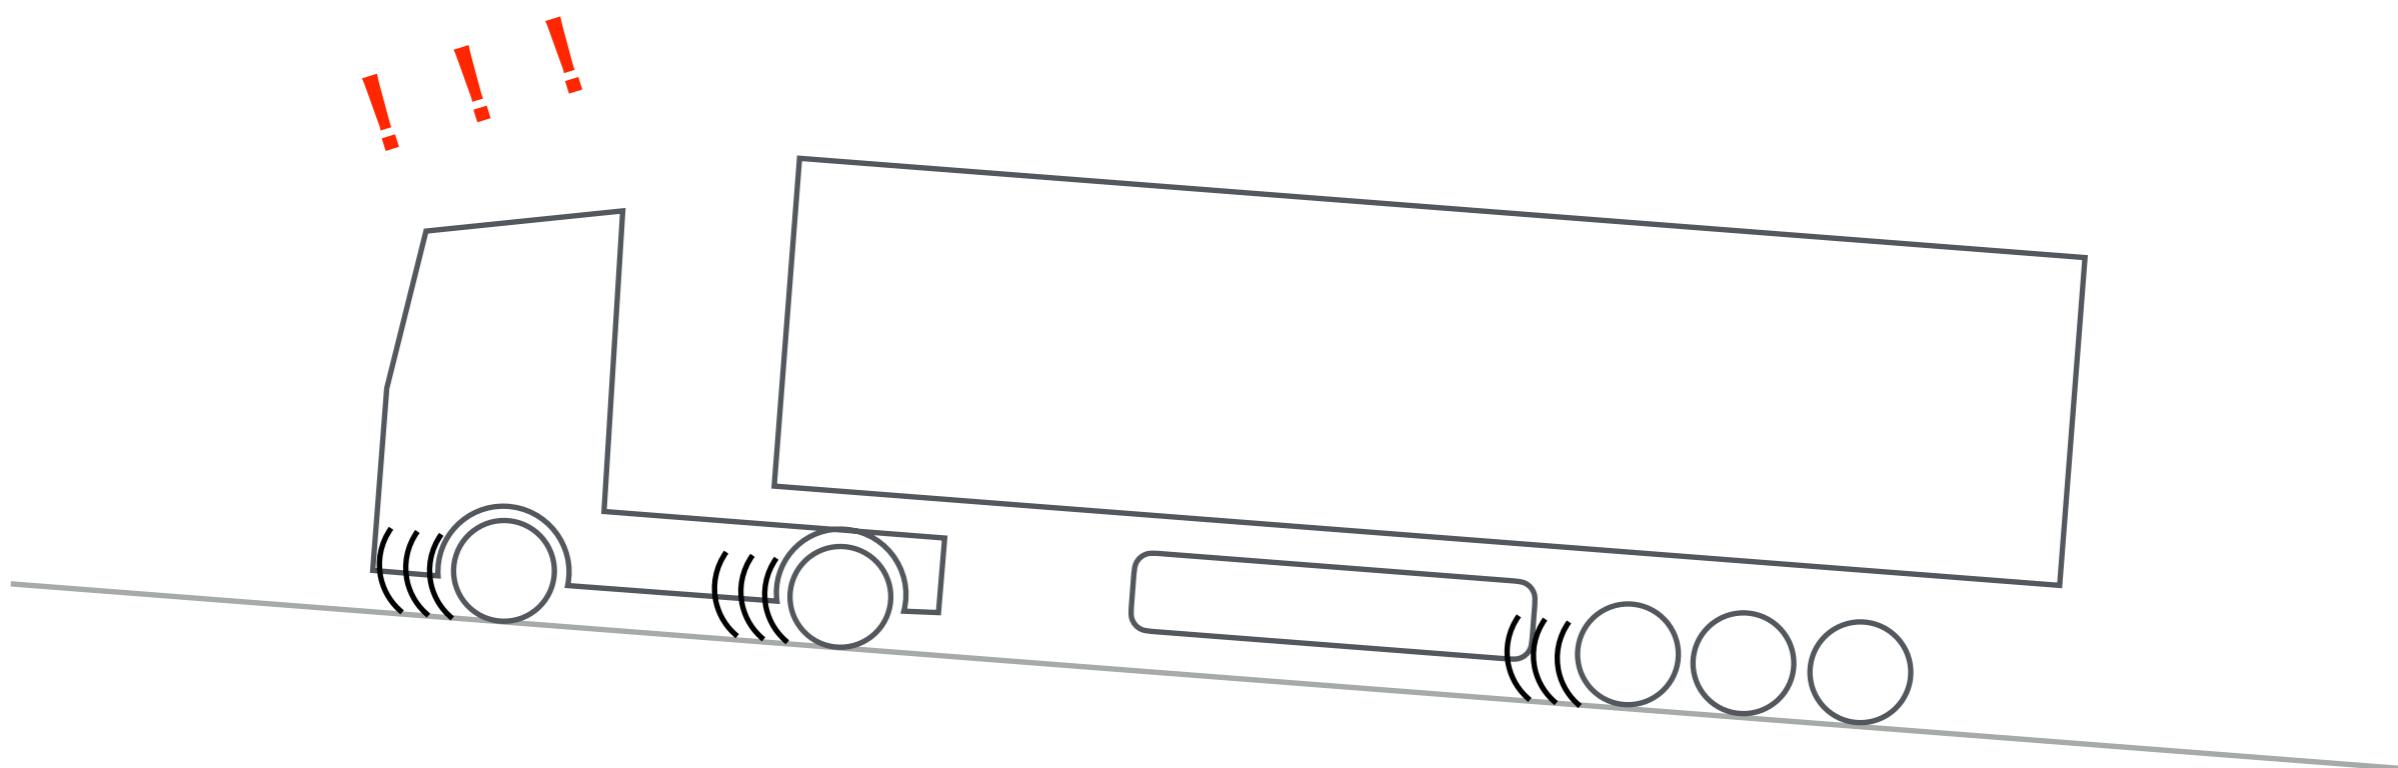
C-018：坂道で信号待ちの際に気づかず後ろに下がってしまっていた

事案の種別	<input type="checkbox"/> 現場/ヤード、 <input type="checkbox"/> 道路交通、 <input checked="" type="checkbox"/> 初心者/うっかり、 <input type="checkbox"/> その他
事案の状況説明	坂道で信号待ちしていた際に、ブレーキを確実に踏んでいなかったためタブレットで走行ルートを確認中に後ろに下がってしまっていた。

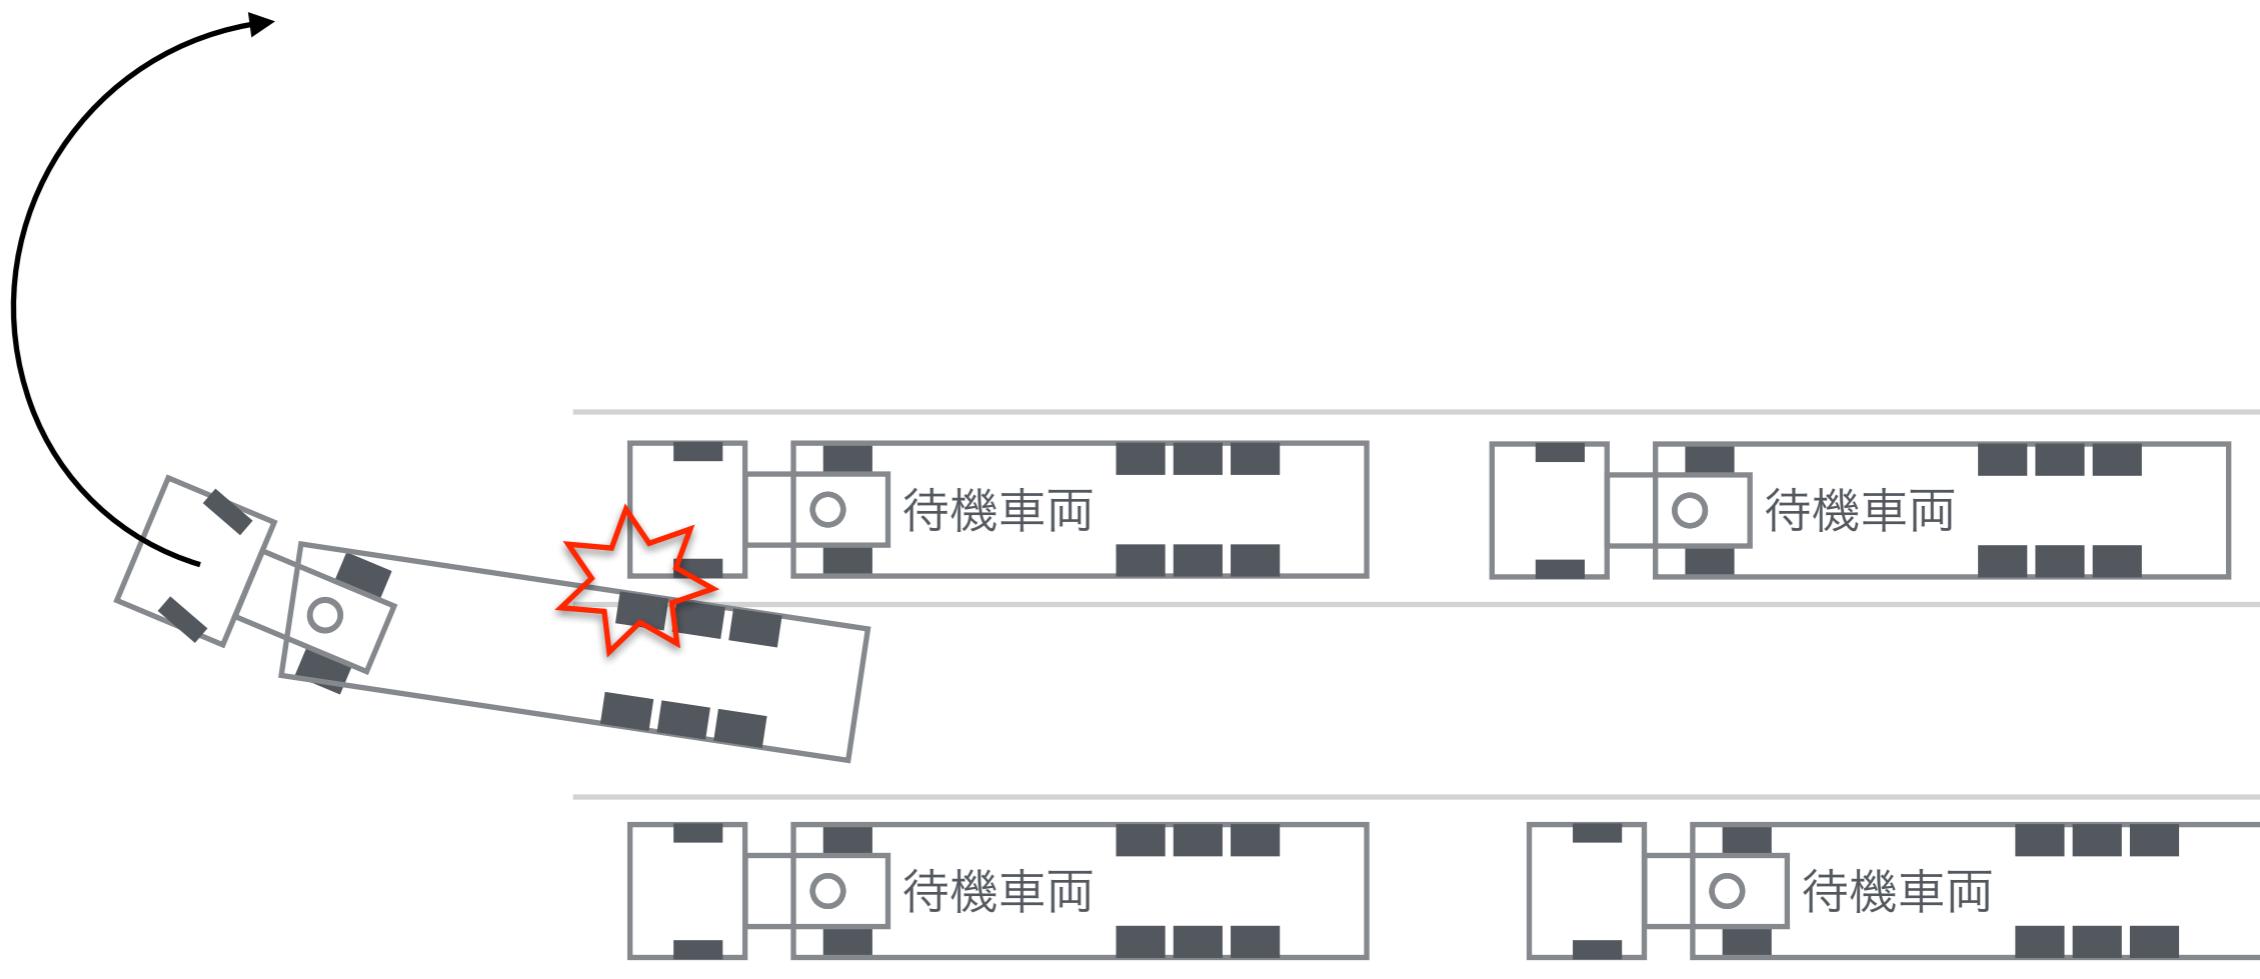
C-019：左右の待機車両を中心から抜く際に接触寸前

事案の種別	<input type="checkbox"/> 現場/ヤード、 <input type="checkbox"/> 道路交通、 <input checked="" type="checkbox"/> 初心者/うっかり、 <input type="checkbox"/> その他
事案の状況説明	MC-3/4において、左右の待機車両を中心から抜いて右折する際に後輪が抜ききらないまま右方向を見てハンドルを無意識に切ってしまい接触しそうになった。

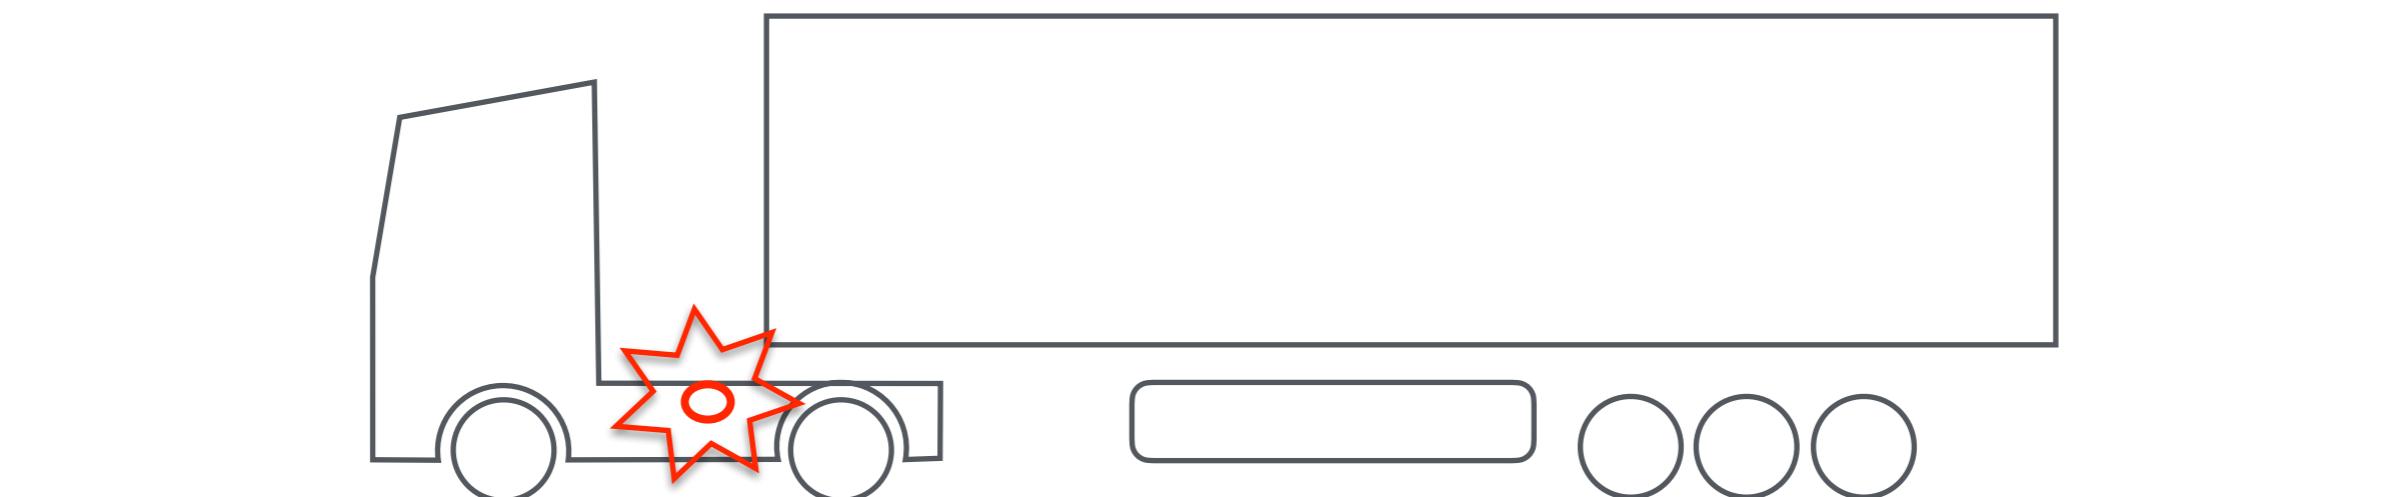
C-021：給油時に燃料タンクのキャップを紛失

事案の種別	<input type="checkbox"/> 現場/ヤード、 <input type="checkbox"/> 道路交通、 <input checked="" type="checkbox"/> 初心者/うっかり、 <input type="checkbox"/> その他
事案の状況説明	セルフの給油所で燃料を入れた際に、燃料タンクのキャップを閉め忘れてそのまま紛失してしまった。キャップを開けた際に、車体の上にキャップを置いてしまったため、その後走り出してからどこかに落下させたと思われる。キャップを閉め忘れないことが重要だが、次善の策としては外したキャップは給油機側に置いた方がまだよかったです。（後日回収できる可能性）

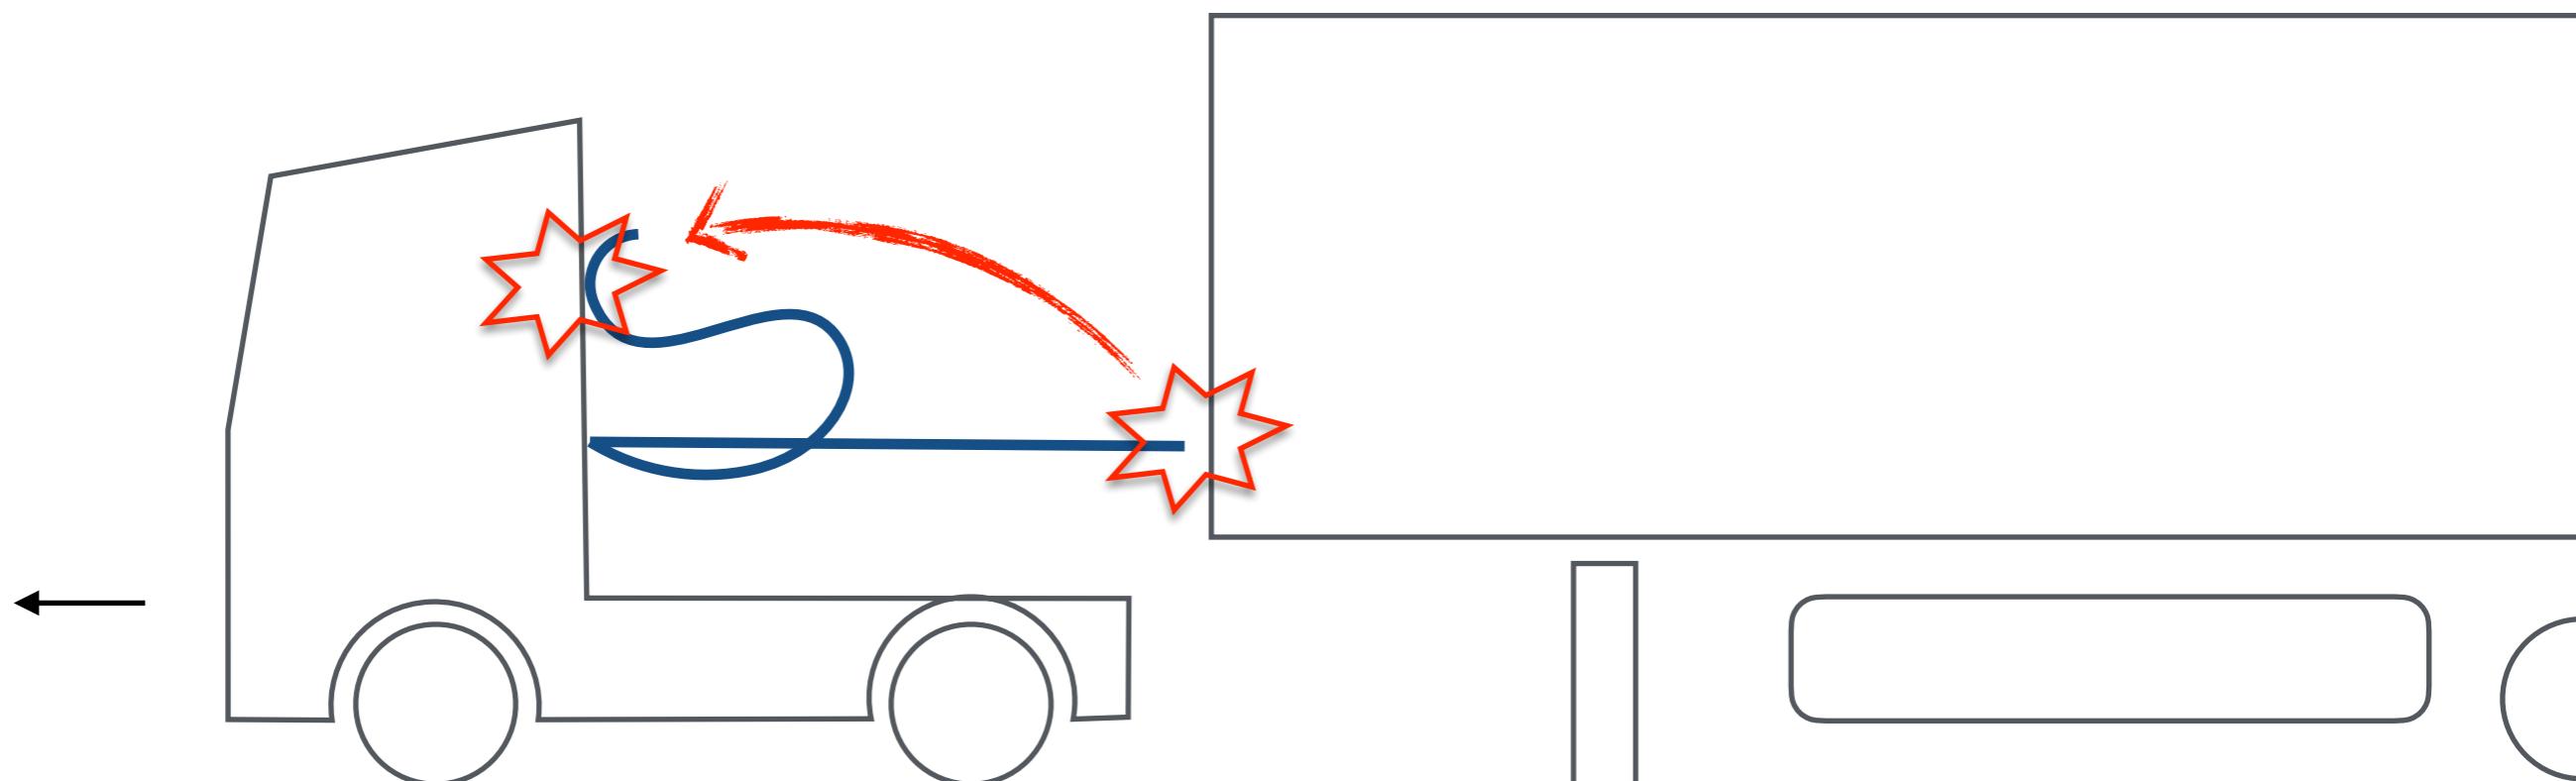
C-022：台切り時にホースを抜き忘れて前進しホースと後窓を破損

事案の種別	<input type="checkbox"/> 現場/ヤード、 <input type="checkbox"/> 道路交通、 <input checked="" type="checkbox"/> 初心者/うっかり、 <input type="checkbox"/> その他
事案の状況説明	台切り時にホースを切り忘れてヘッドを前進させたところ、ホースが破断し、その勢いで戻ってきたホースがヘッドの後窓を割ってしまった。

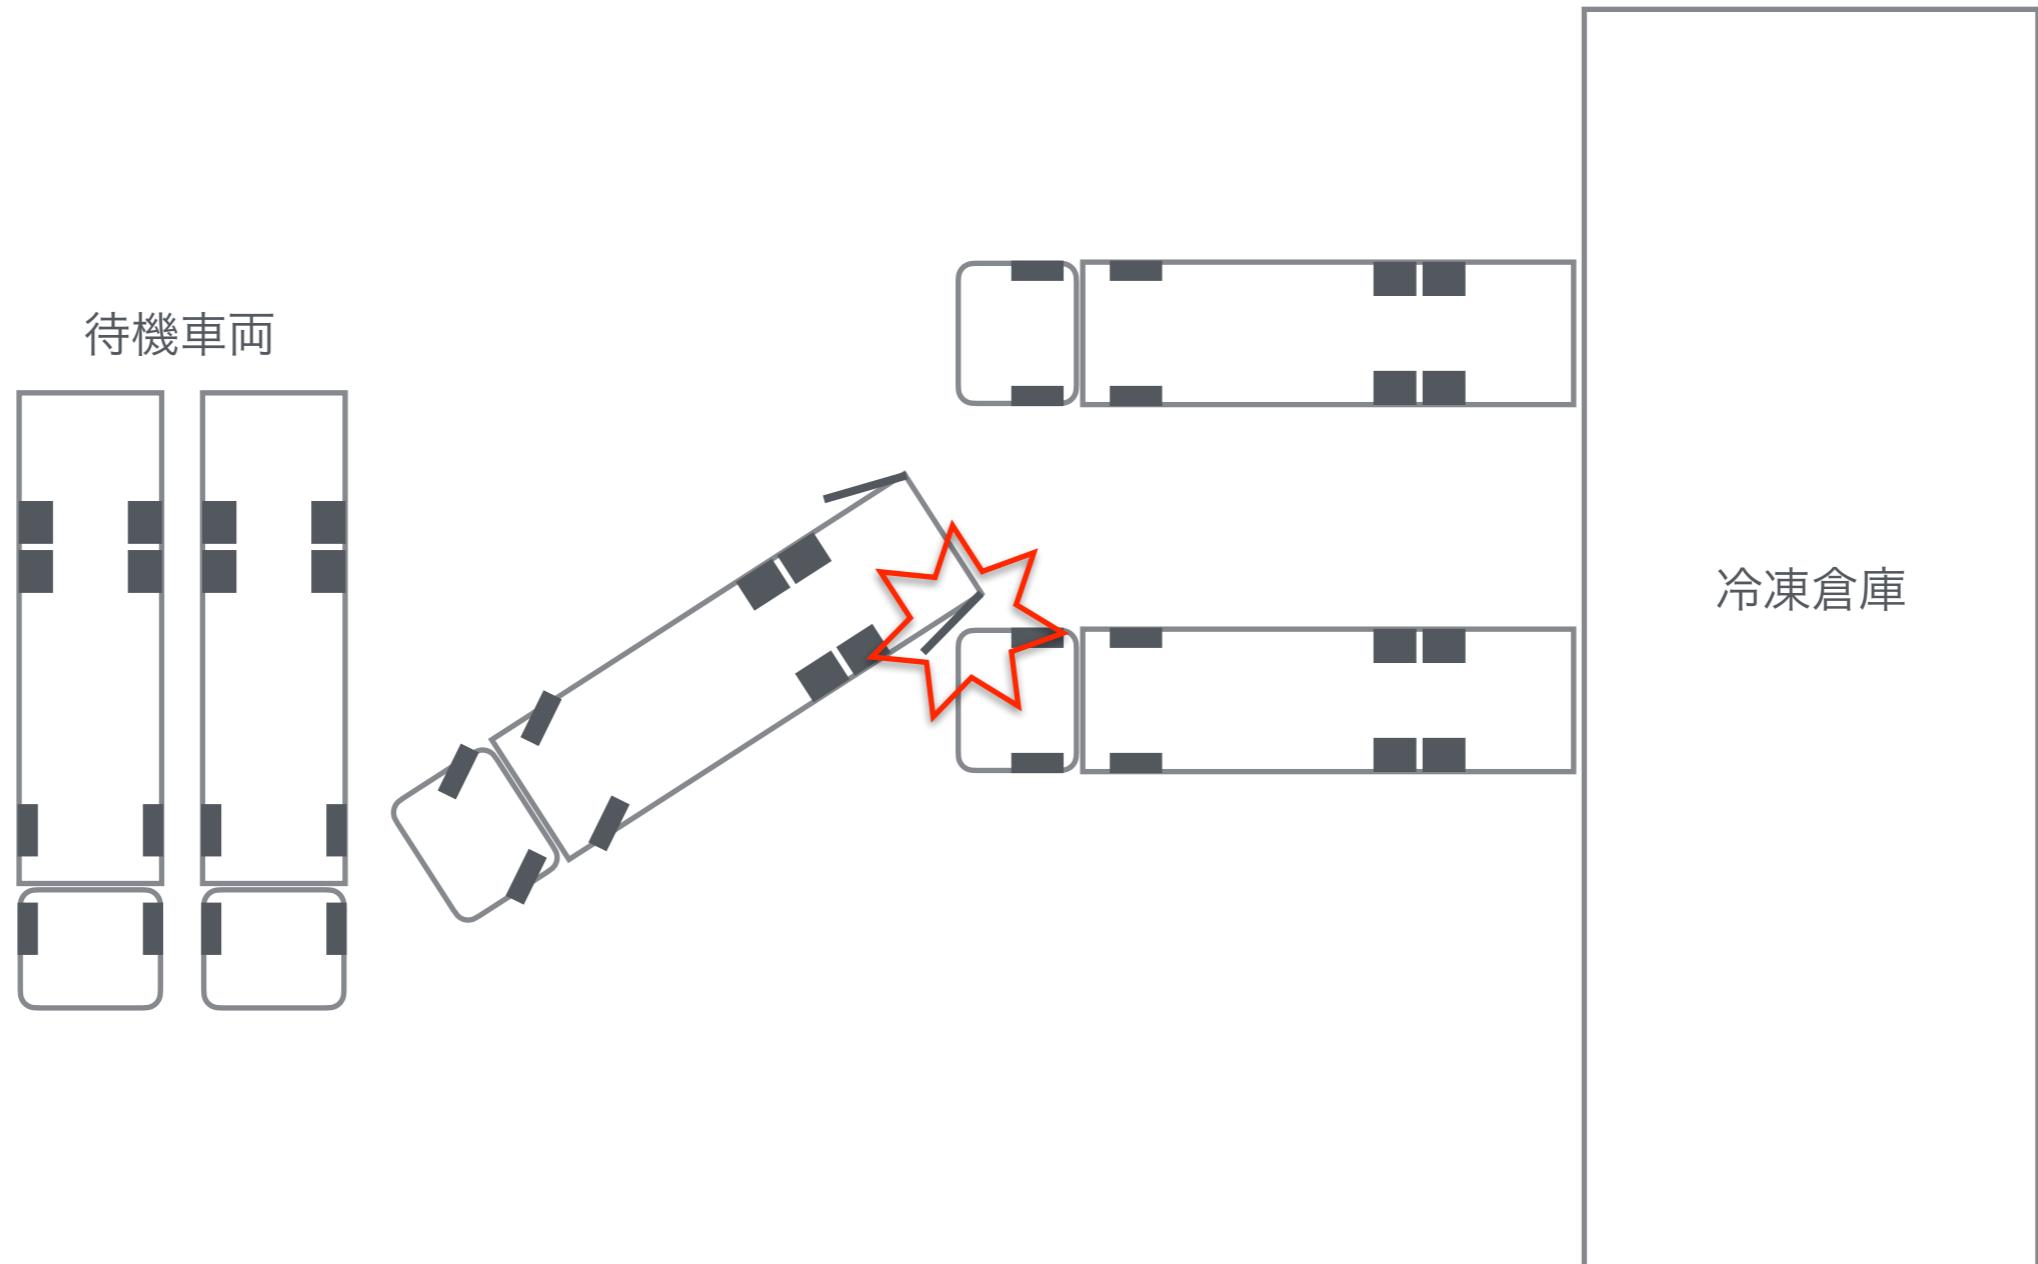
D-001：狭い現場で大型がバック中に他車のバックミラー折損

事案の種別	<input type="checkbox"/> 現場/ヤード、 <input type="checkbox"/> 道路交通、 <input type="checkbox"/> 初心者/うっかり、 <input checked="" type="checkbox"/> その他
事案の状況説明	冷凍倉庫の狭い現場で大型トラックが（待機車両にイラつきながら）後部ドアを開いてバックしていたところ、隣のバスにいた大型トラックのミラーと接触し、折損した。本件は警察が現場検証に来る事態になった。その後、この現場では構内待機は禁止になった。

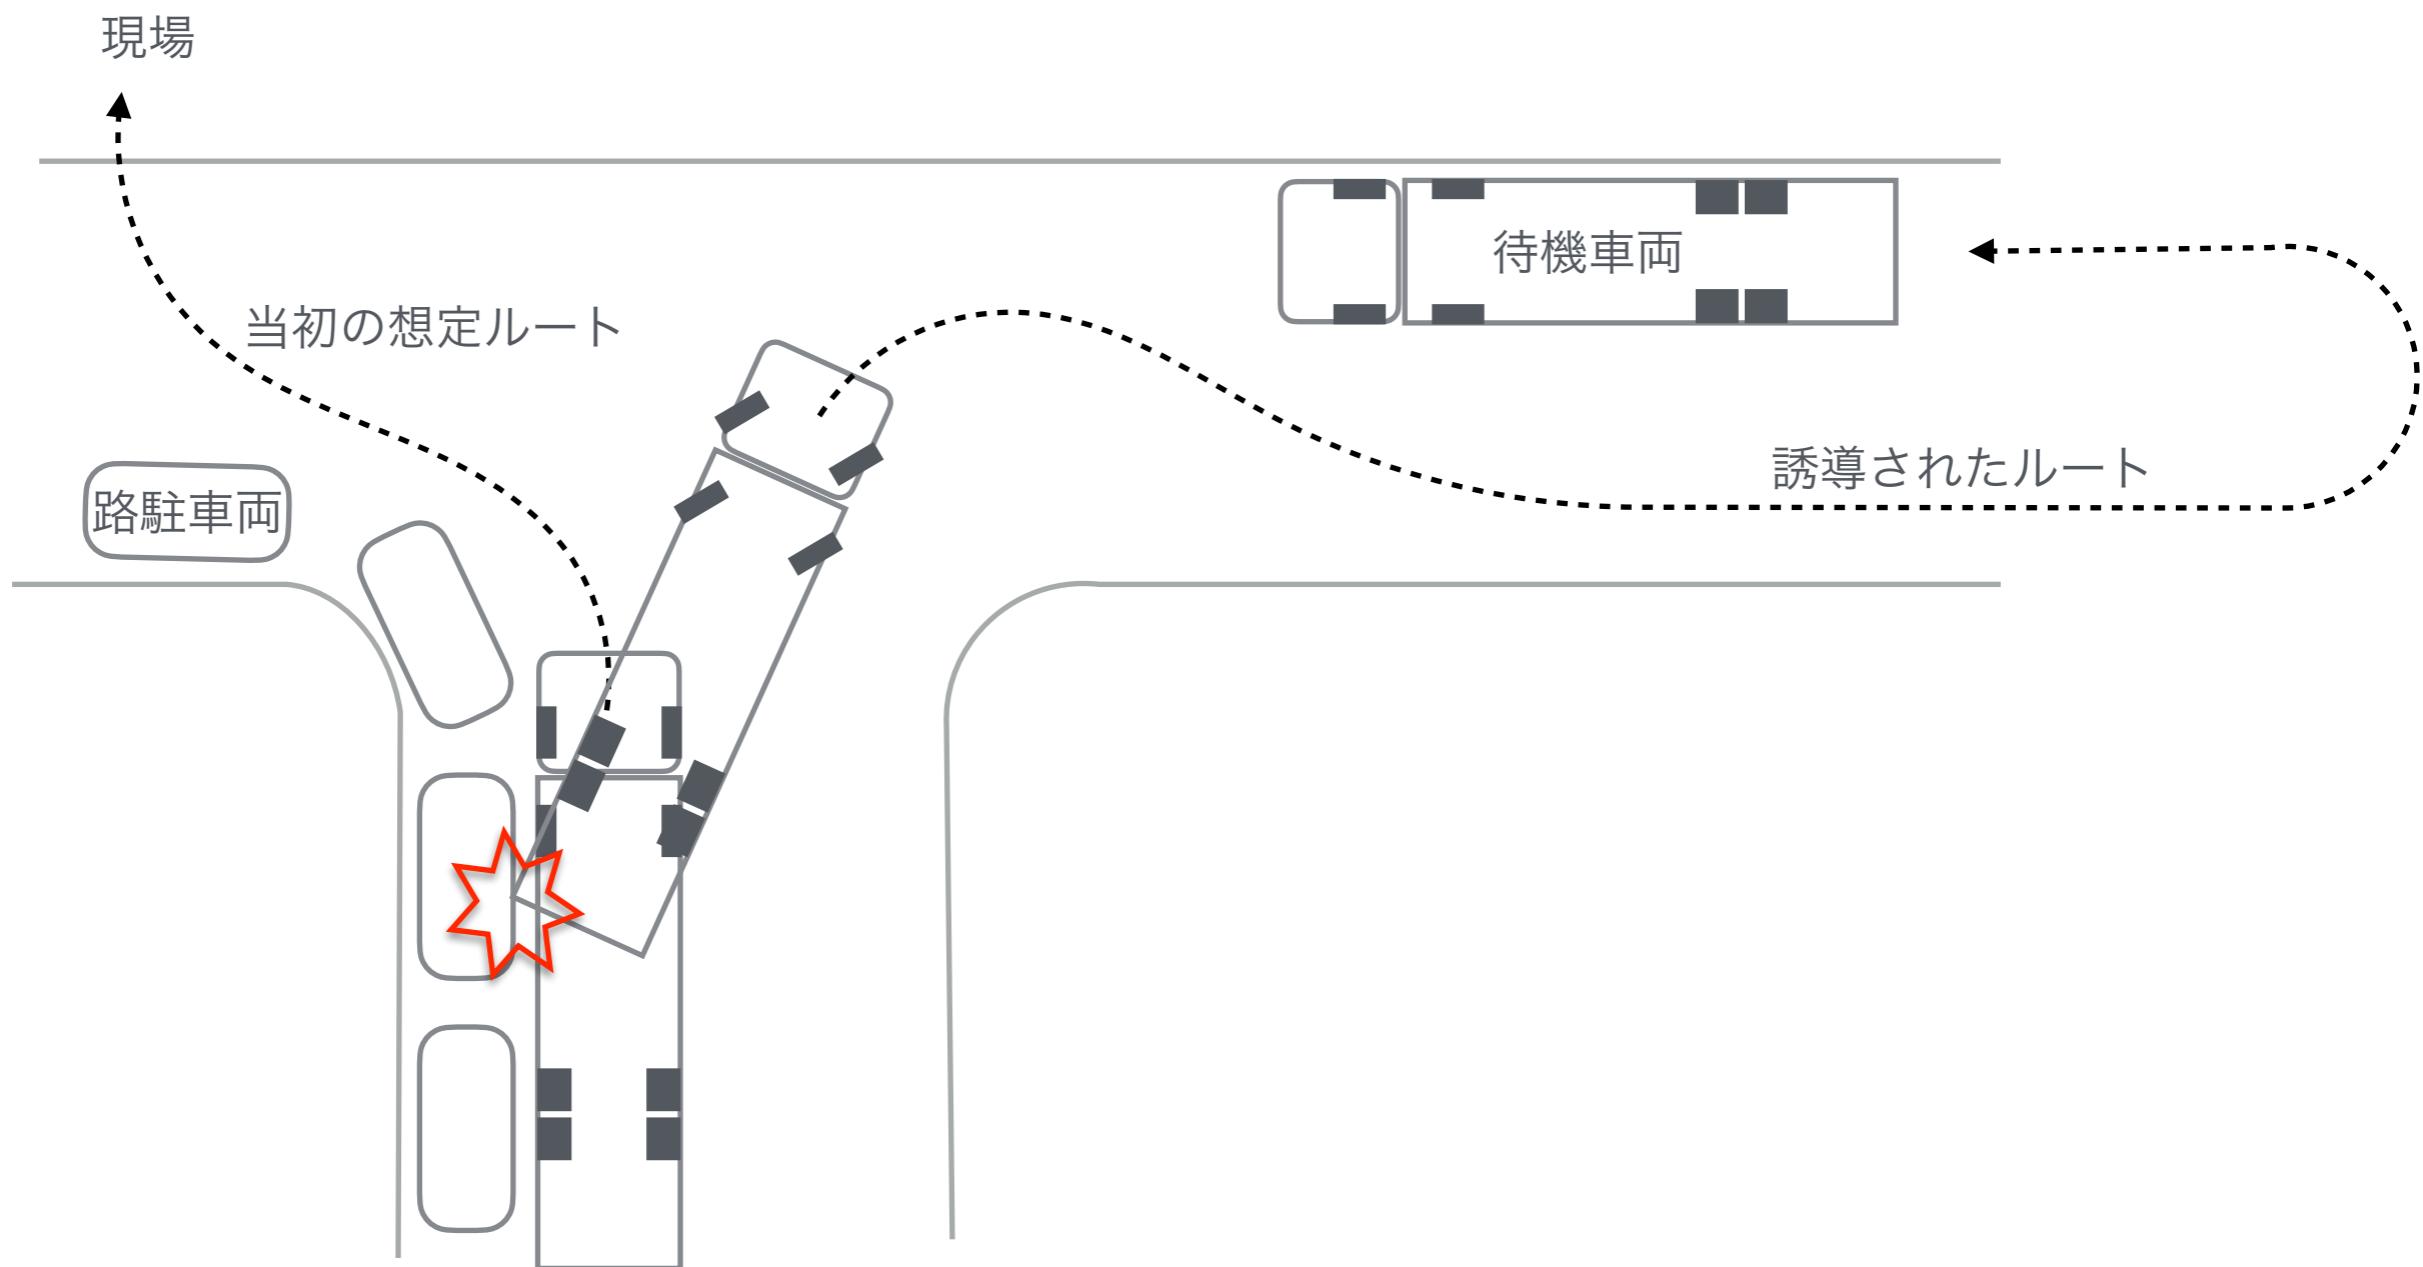
D-002：現場前で大型が右折時に路駐車両に接触

事案の種別	<input type="checkbox"/> 現場/ヤード、 <input type="checkbox"/> 道路交通、 <input type="checkbox"/> 初心者/うっかり、 <input checked="" type="checkbox"/> その他
事案の状況説明	現場に左折進入しようとしていた大型トラックが、右奥でUターンしてから待機車両の後ろに並べと誘導された。そこから右折したところ、リアオーバーハングが路駐車両に接触した。

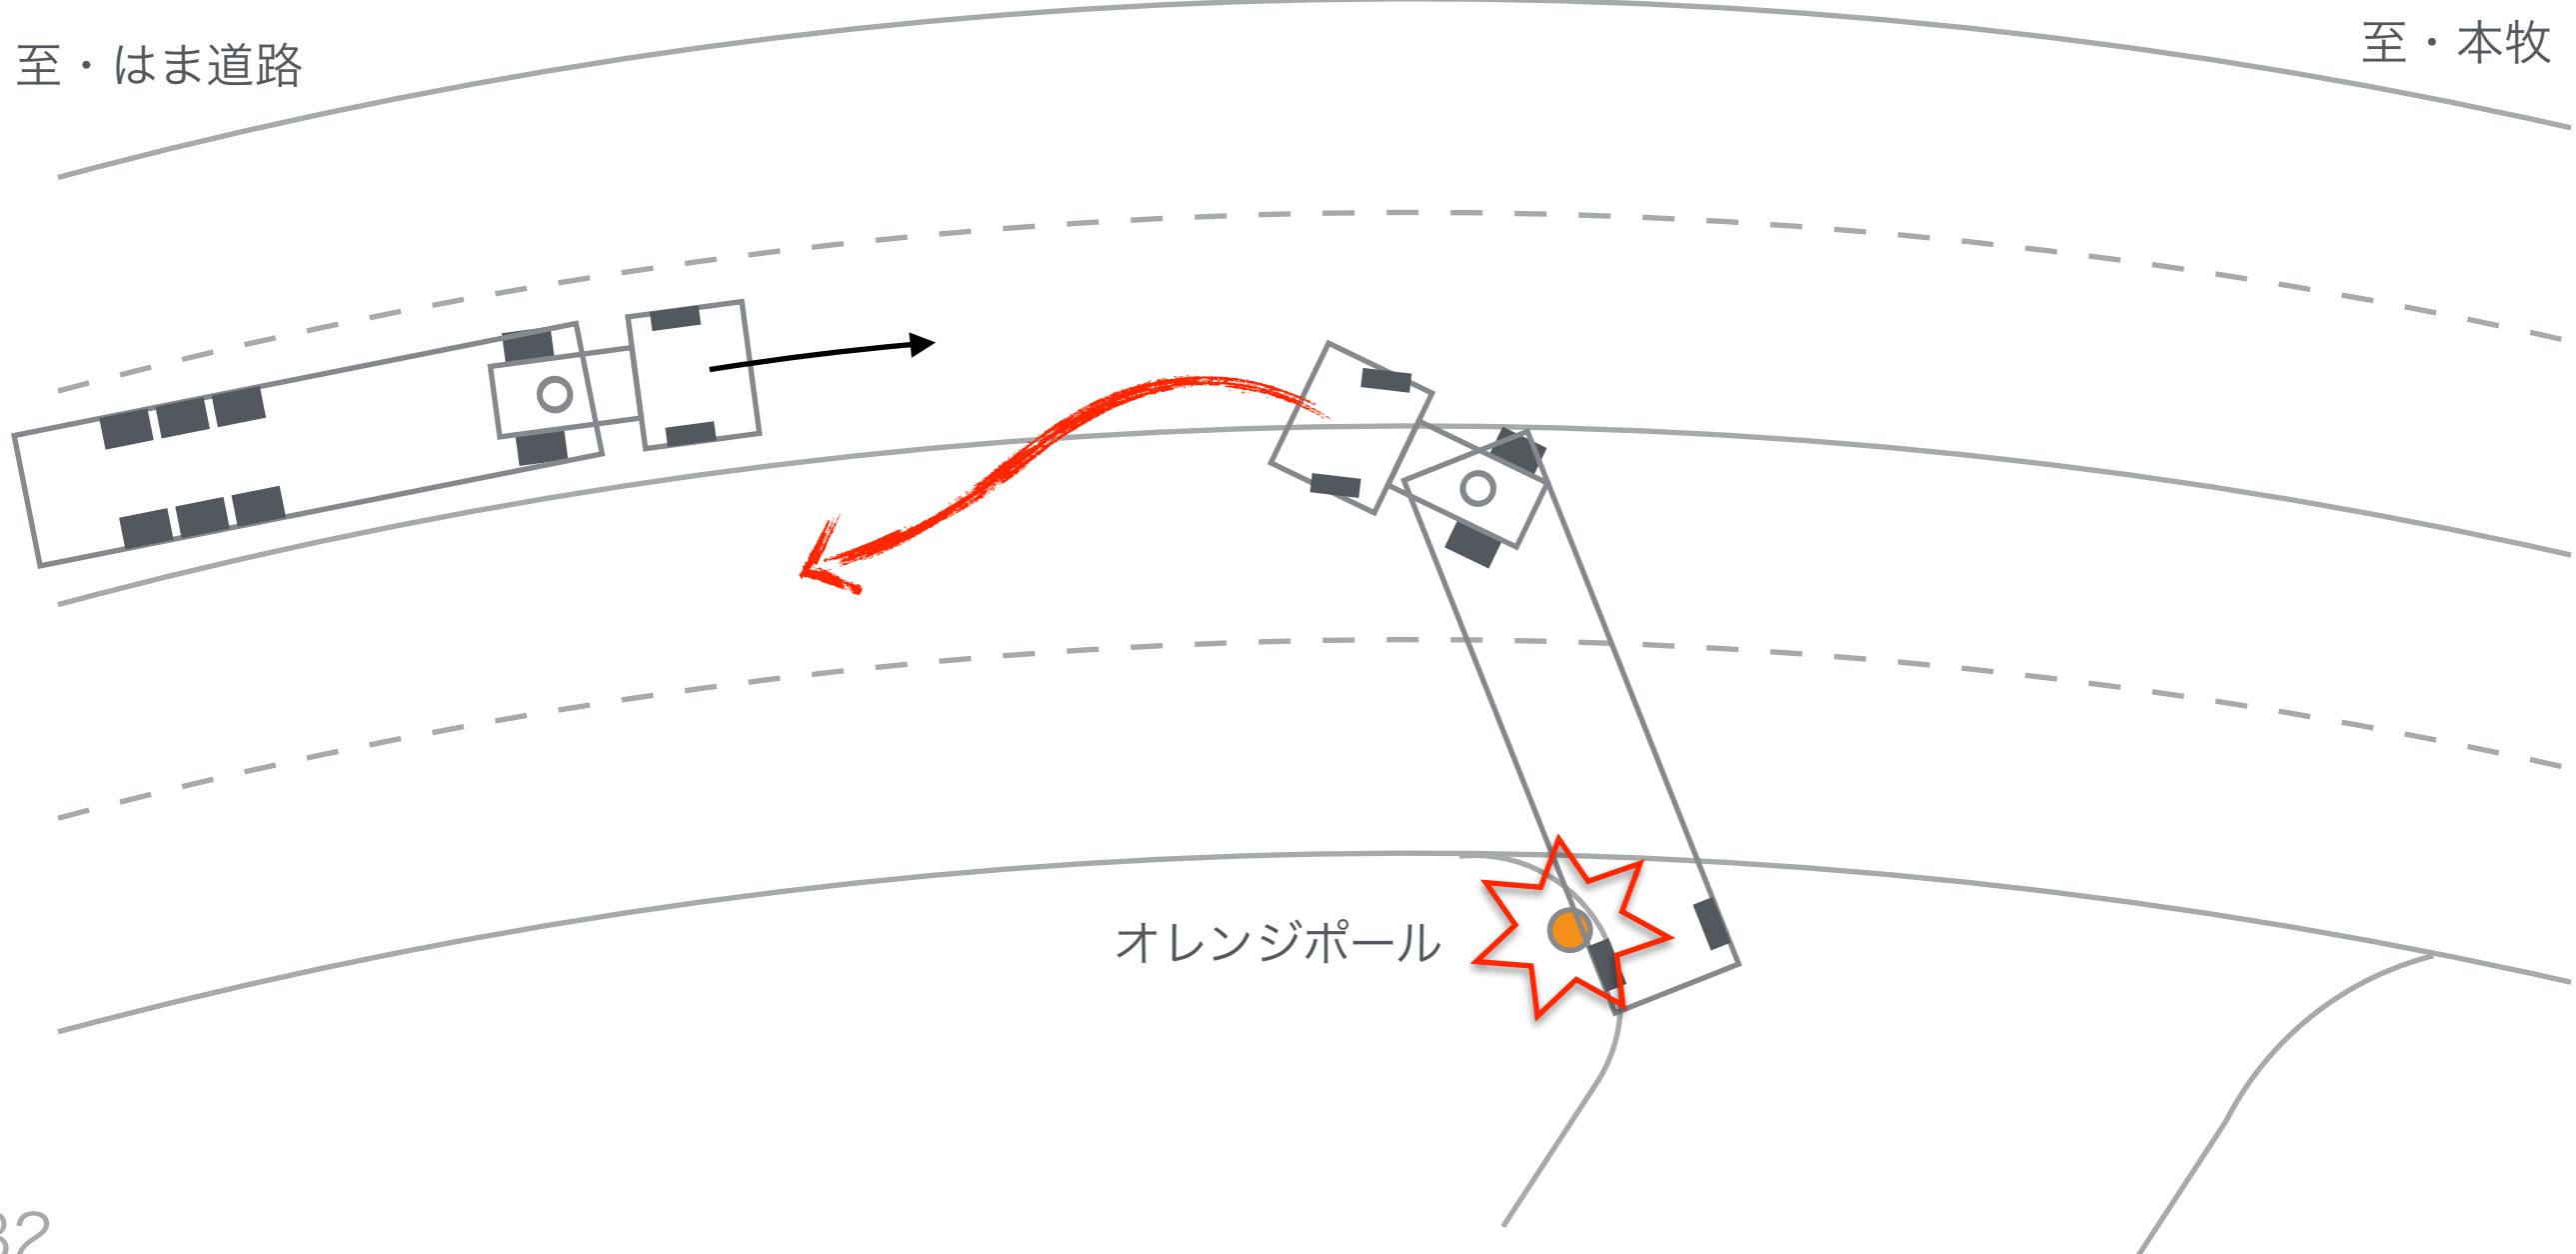
D-003：キャリアカーが左折でオレンジポールを踏み潰した

事案の種別	<input type="checkbox"/> 現場/ヤード、 <input type="checkbox"/> 道路交通、 <input type="checkbox"/> 初心者/うっかり、 <input checked="" type="checkbox"/> その他
事案の状況説明	はま道路を通って本牧に向かっていたところ、右側の企業敷地から出てきたキャリアカーが、歩道際にあったオレンジポールを豪快に踏み潰して左折していった。こちらの車両との交錯を避けるため焦ったように見える。
