海上コンテナ運送業務 ヒヤリハット事例集

Last update : 2025.10.25

そこで、本資料では海上コンテナ運送業務におけるヒヤリハット事例（事故を含む）を資料化および共有し、海コン業界全体の事故低減に寄与することを目指します。

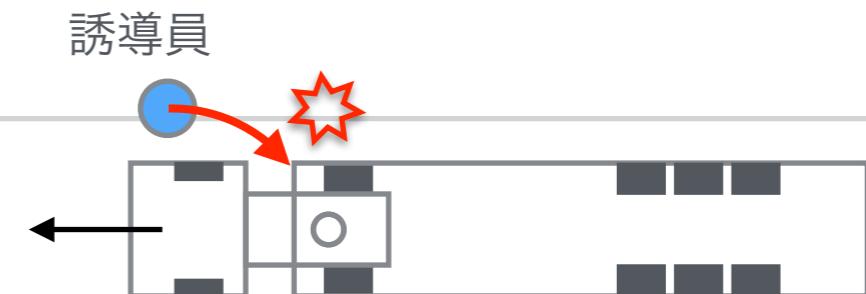
A-009：ヤード誘導員を危ない目に合わせた

事案の種別	<input checked="" type="checkbox"/> 現場/ヤード、 <input type="checkbox"/> 道路交通、 <input type="checkbox"/> 初心者/うっかり、 <input type="checkbox"/> その他
事案の状況説明	BC2の待機レーンにおいて誘導員に自分が指示されたレーンを伝えたところ、「待機で」と言われたので待機列先頭に車両を進めようとしたが、実はその時、誘導員はシャーシにチョークで何かを書こうとしていたため危ない目に合わせてしまった。誘導員の大声で気づいて事なきを得た。

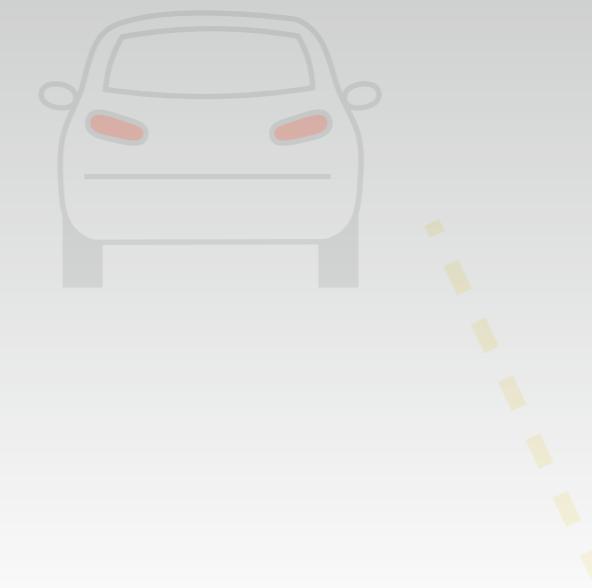
B-007：夜明け前の印旛沼付近の濃霧で追突寸前

事案の種別	<input type="checkbox"/> 現場/ヤード、 <input checked="" type="checkbox"/> 道路交通、 <input type="checkbox"/> 初心者/うっかり、 <input type="checkbox"/> その他
事案の状況説明	夜明け前の印旛沼付近を走行していたところ、前方に車列がいたのは把握していたが濃霧のために距離感と速度感を誤り、追突しそうになって急ブレーキをかけて辛うじて止まった。走行中の車列だと思って接近したが、実際は停車中だった。

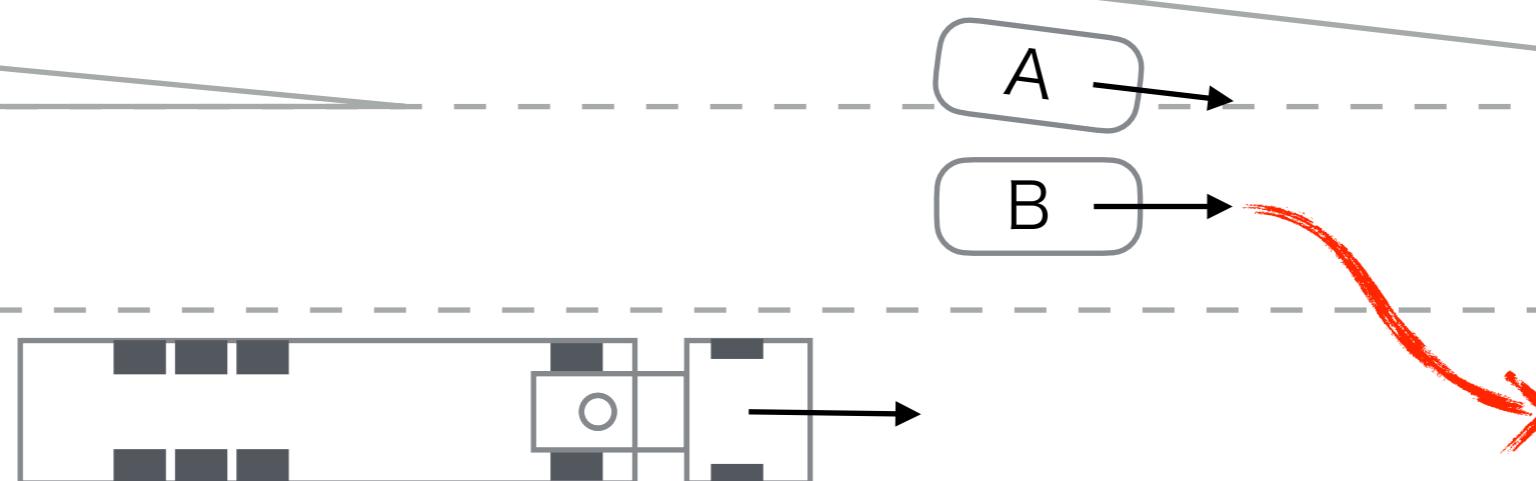
①合流車線から進入してきた乗用車Aが、同速度の直進乗用車Bとドアミラー同士が接觸しそうになるほど接近。

②驚いた直進乗用車Bが咄嗟に進路変更してこちらの直前に割り込んできた。

どうやら合流車線で自分の真横を目視確認しないドライバーが少なからずいるらしい。

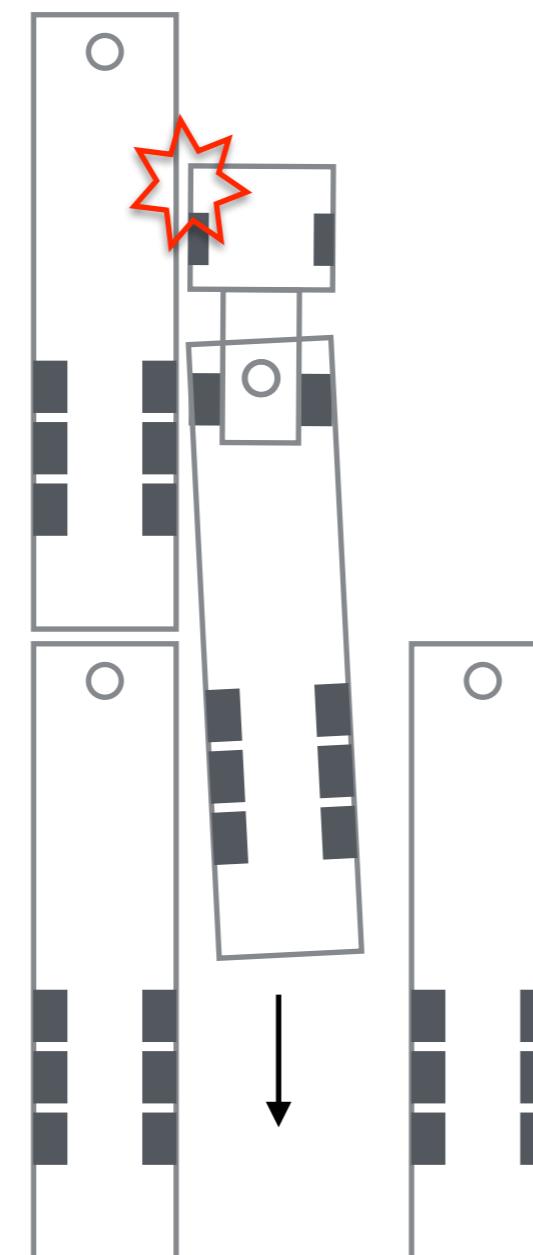
C-003：シャーシプールで隣のコンテナにミラーをぶつけた

事案の種別	<input type="checkbox"/> 現場/ヤード、 <input type="checkbox"/> 道路交通、 <input checked="" type="checkbox"/> 初心者/うっかり、 <input type="checkbox"/> その他
事案の状況説明	シャーシプールで悪戦苦闘しながらバックしていたところ、隣のコンテナに左バックミラーをぶつけた。

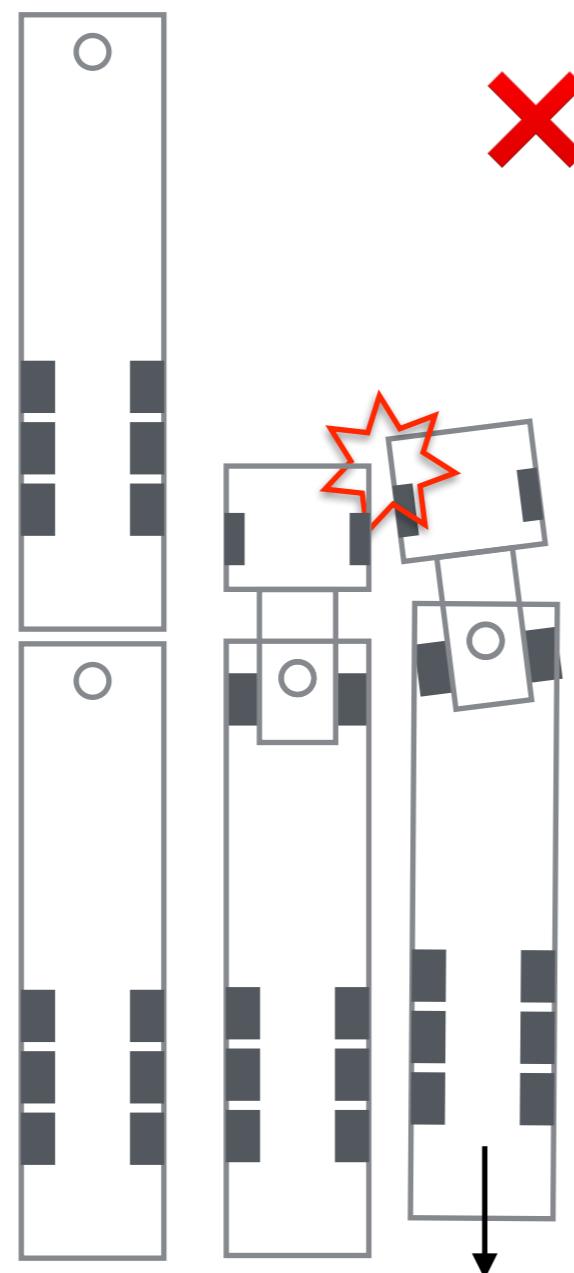
C-004：シャーシプールで隣の車両にミラーをぶつけた

事案の種別	<input type="checkbox"/> 現場/ヤード、 <input type="checkbox"/> 道路交通、 <input checked="" type="checkbox"/> 初心者/うっかり、 <input type="checkbox"/> その他
事案の状況説明	シャーシプールで隣に台切り作業中の車両がいたのにバックして行ったところ、バックミラー同士をぶつけた。

隣で台切り中なら終わるまで待つ。

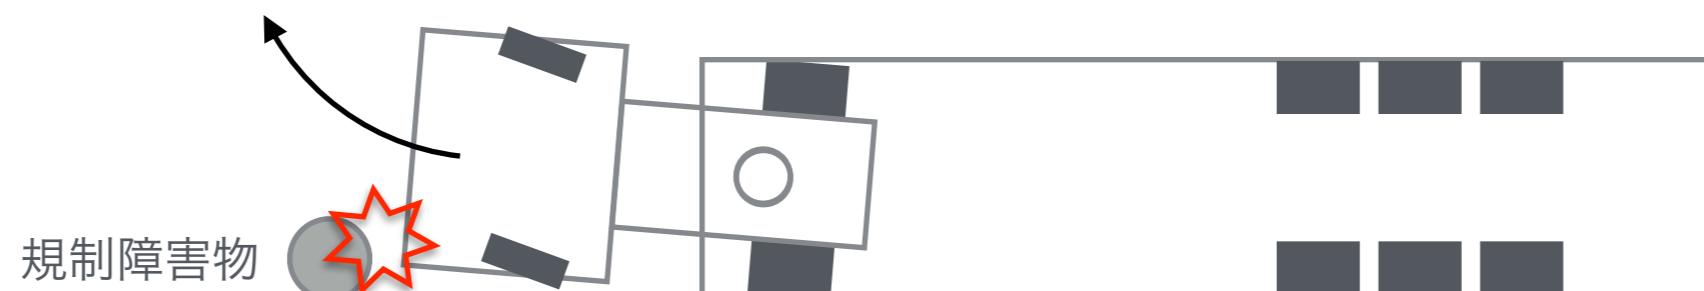
現場構内

事案の種別	<input type="checkbox"/> 現場/ヤード、 <input type="checkbox"/> 道路交通、 <input checked="" type="checkbox"/> 初心者/うっかり、 <input type="checkbox"/> その他
事案の状況説明	現場構内の待機場に車両を停めた際に、車両直前に規制障害物（ドラム缶のようなもの）があるのは把握していた。しかし、自分の番が来て車両を動かす際に、そのことを失念してしまい、規制障害物と軽く接触した。車両直前を視認するミラーの確認を怠った。
